**Ekspertyza dendrologiczna pomnika przyrody -
dębu szypułkowego [*Quercus robur* L.]
rosnącego przy parku wiejskim w Parwarku
(koło budynku nr 9) w gminie Stare Pole**

Miloradz – wrzesień 2022 r.

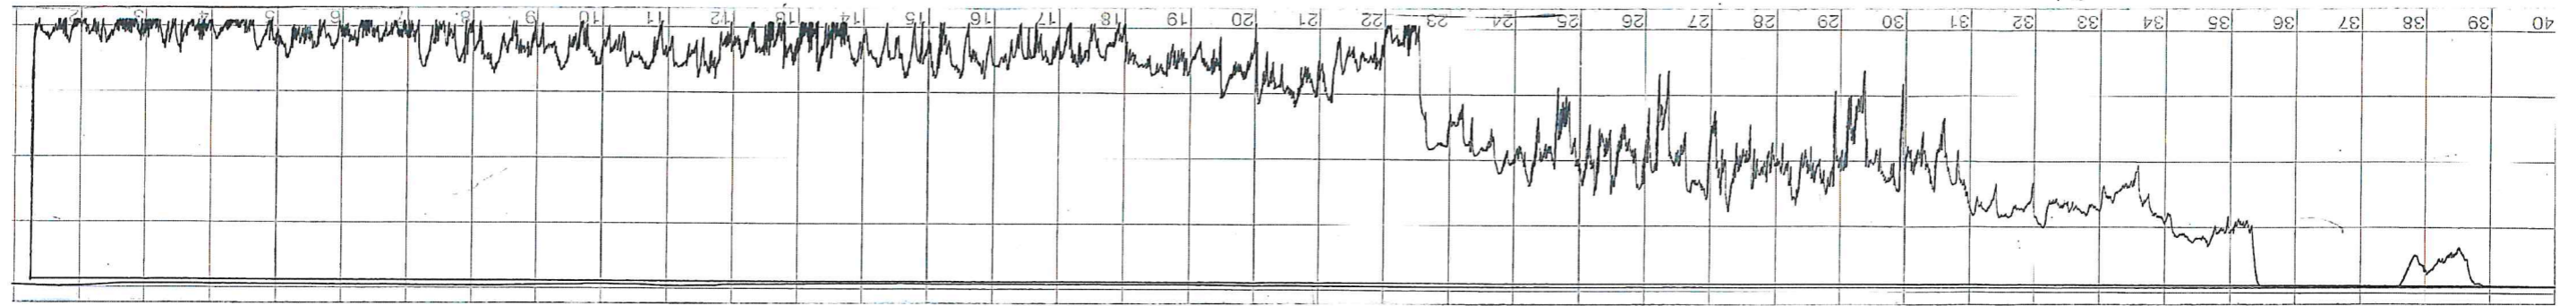
1. wykonany na wysokości ok 80 cm na pniu od strony budynku (od strony południowo-zachodniej).

Pień drzewa o naturalnych formach rozwoju tkanki drzewnej na całej głębokości odczytu (od kory do głębokości 40 cm). Wewnątrz pnia nie stwierdzono jakichkolwiek wypróchnień, zabitek czy śladów pęknięć. Odczyt dendrogramu obrazuje bardzo dużą twardość tkanki drewna (wartości charakterystyczne dla drzew zdrowych i bardzo witalnych).

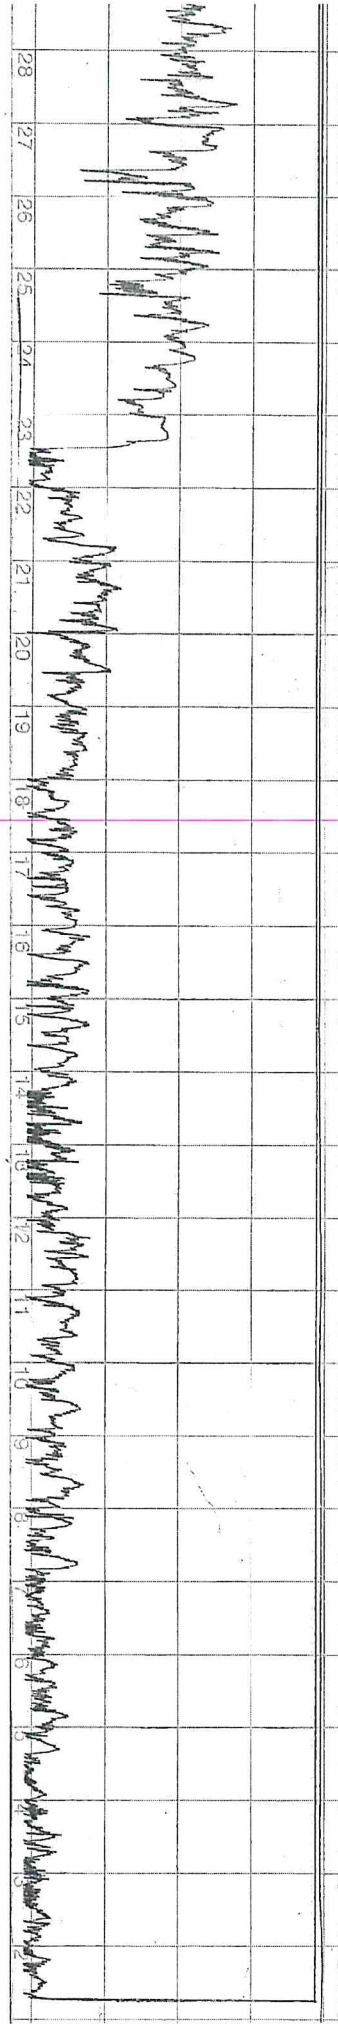
1. wykonany na wysokości ok 80 cm na pniu od strony południowo-zachodniej).

Pień drzewa o naturalnych formach rozwoju tkanki drzewnej na całej głębokości odczytu (od kory do głębokości 40 cm). Wewnątrz pnia nie stwierdzono jakichkolwiek wypróchnień, zabitek czy śladów pęknięć. Odczyt dendrogramu obrazuje bardzo dużą twardość tkanki drewna (wartości charakterystyczne dla drzew zdrowych i bardzo witalnych).

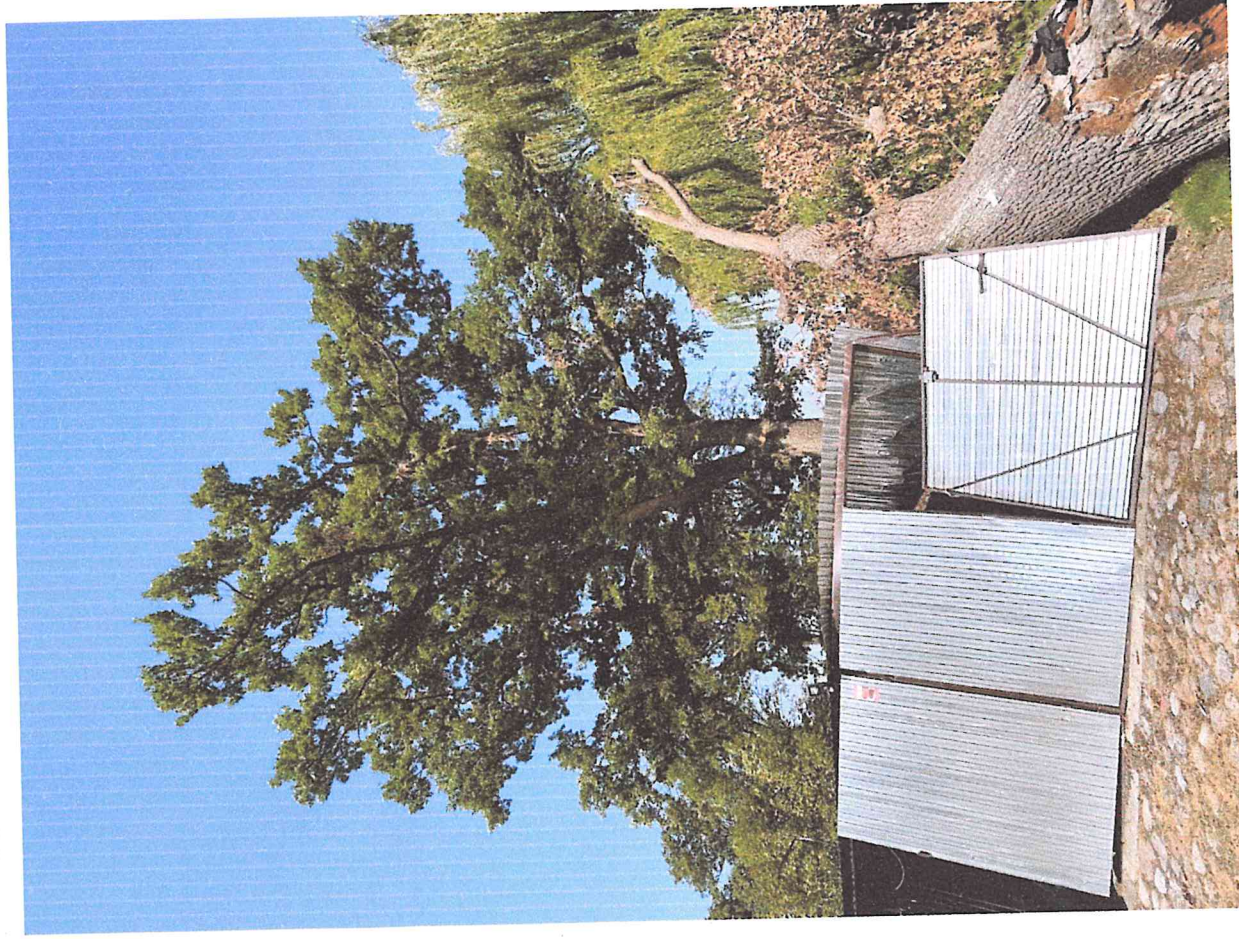
Zdj. 1 – pokrój badanego drzewa. Na pierwszym planie widoczny dąb, również normnik drzewody, który uległ wyrwanu z korzeniami w 2022 r.

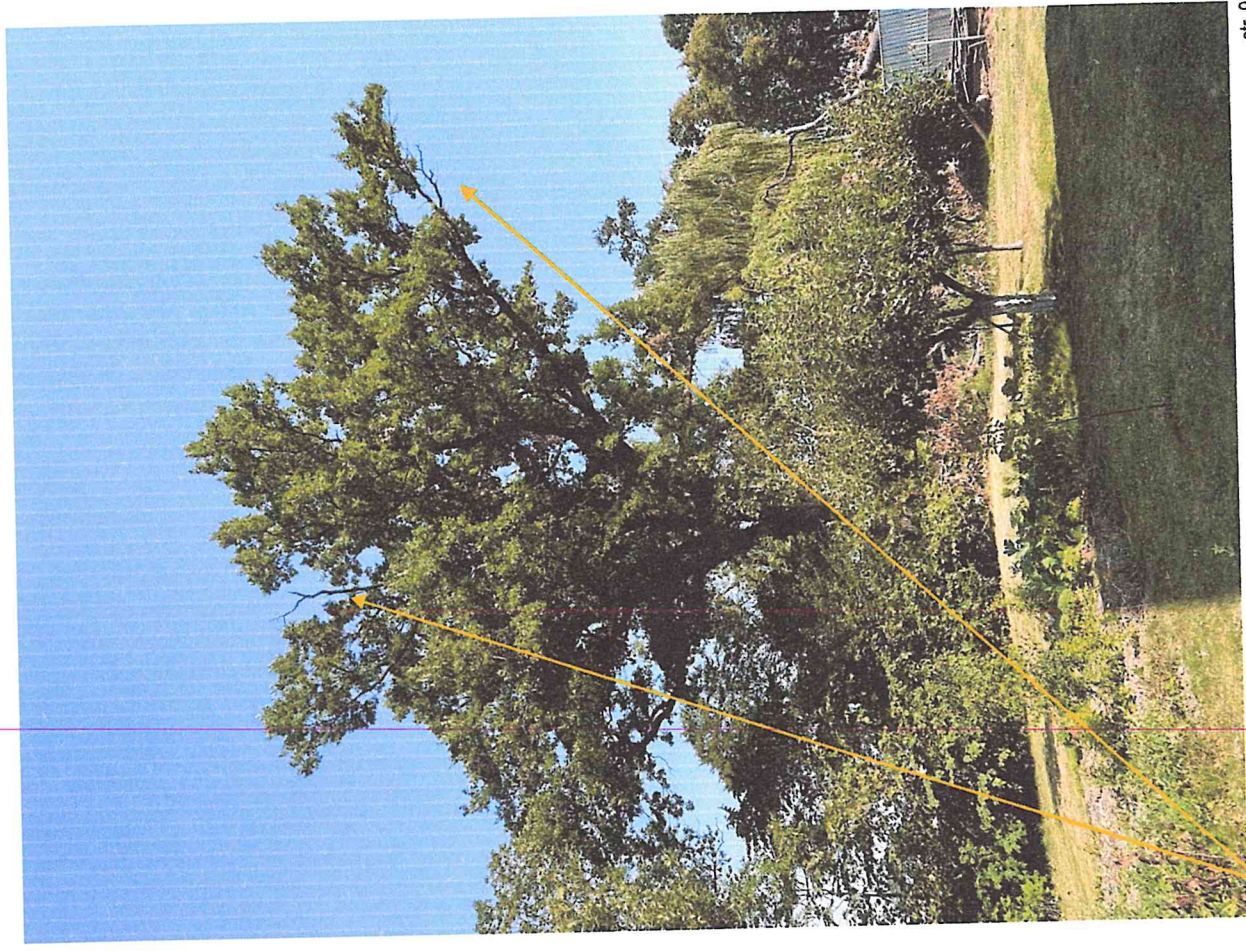
Zdj. 2 – pokrój drzewa, z widocznymi pojedynczymi wybijającymi i obumarłymi gałęziami.

W celu zapewnienia bezpieczeństwa osób i mienia mieszkańców sąsiadującego z dębem budynku konieczne jest wykonanie prac pielęgnacyjnych korony drzewa. Prace te winny dotyczyć wykonania cięć formujących (skrócenie) nadmiernie wybujałych konarów, usunięcie posuszu, obumarłych i nadłamanych gałęzi. W wyniku przeprowadzenia tych prac korona ulegnie niewielkiemu zmniejszeniu w obwodowej (zewnątrznej) części, co przyczyni się do poprawy statyki drzewa i zmniejszy ryzyko dalszych wyłamania konarów i gałęzi na skutek silnych powiewów wiatru.

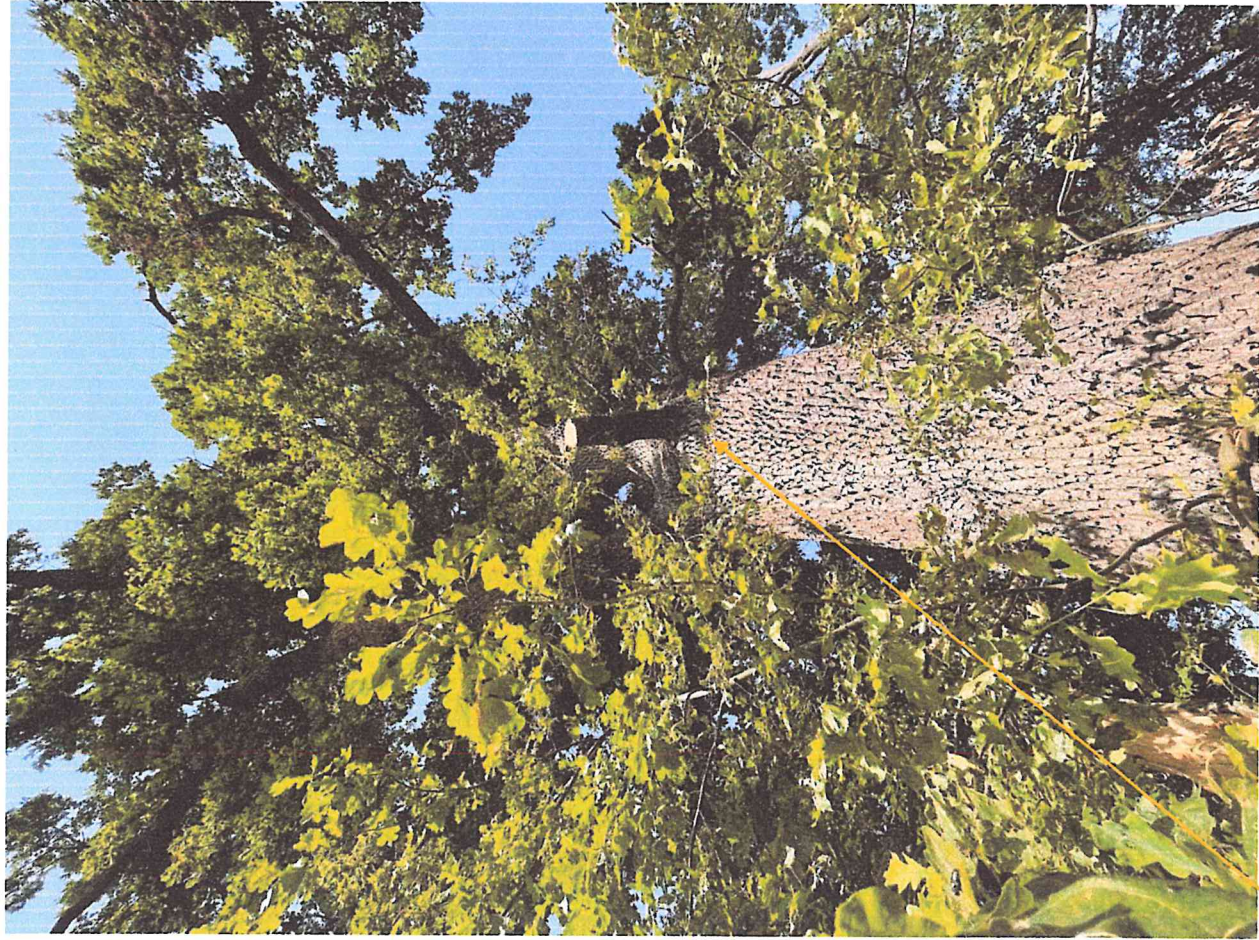
Korona drzewa ucierpiała w minimalnym stopniu podczas burzy jaka przeszła na terenie gminy Stare Pole w dniu 01.07.2022 r. Jedynie złamaniu uległ jeden konar na skutek upadku sąsiedniego drzewa. Konar ten został obcięty (ok 1 m od pobocznic pnia) przez służby Powiatowej Straży Pożarnej bezpośrednio po zdarzeniu.

Zdj. 3 – pień drzewa z widocznym wyrównanym konarem, który został złamany przez upadające sąsiednie drzewo w dniu 01.07.2022 r.

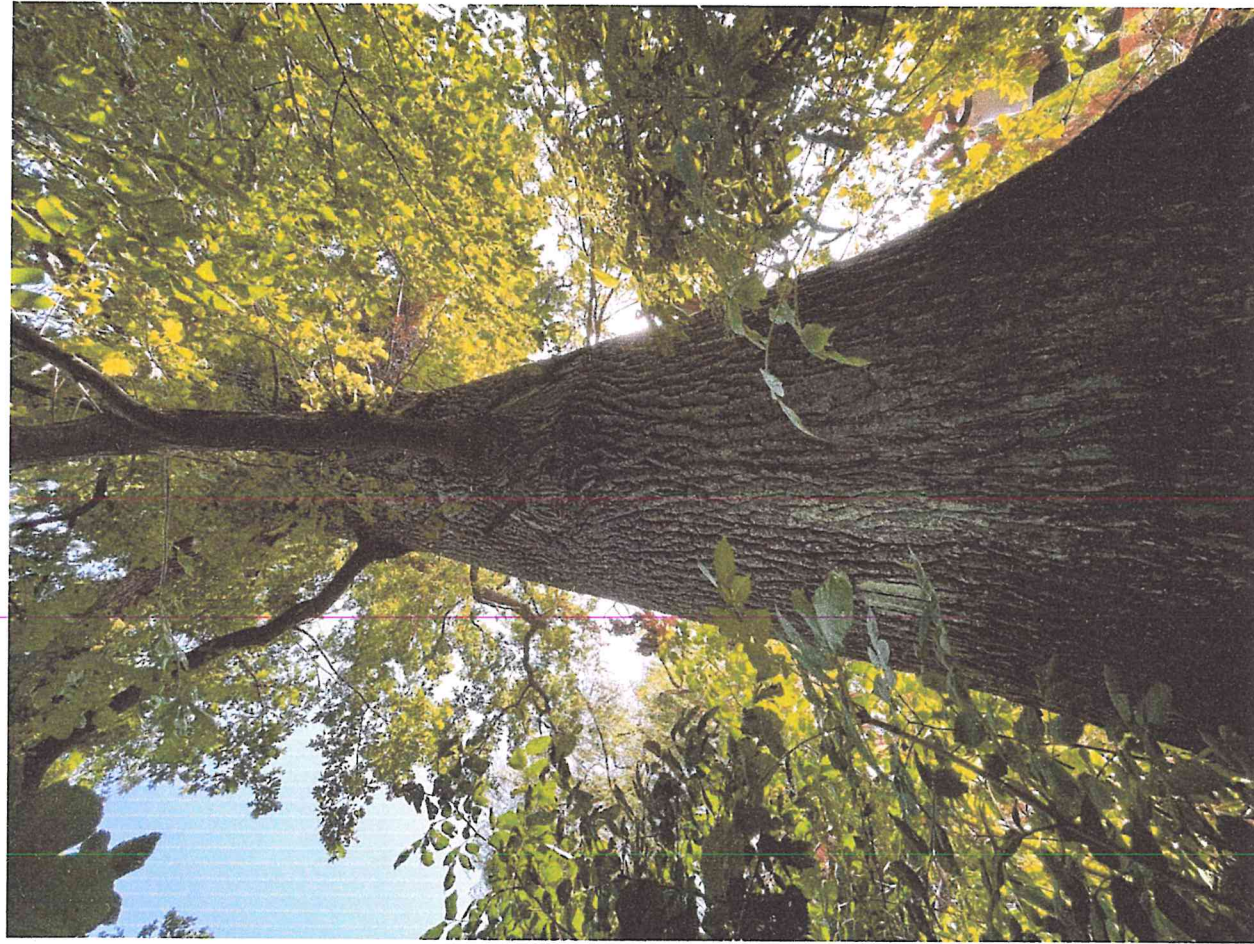
Zdj. 4 – pień drzewa od strony rowu – brak widocznych zranień, ubytków czy pęknięć

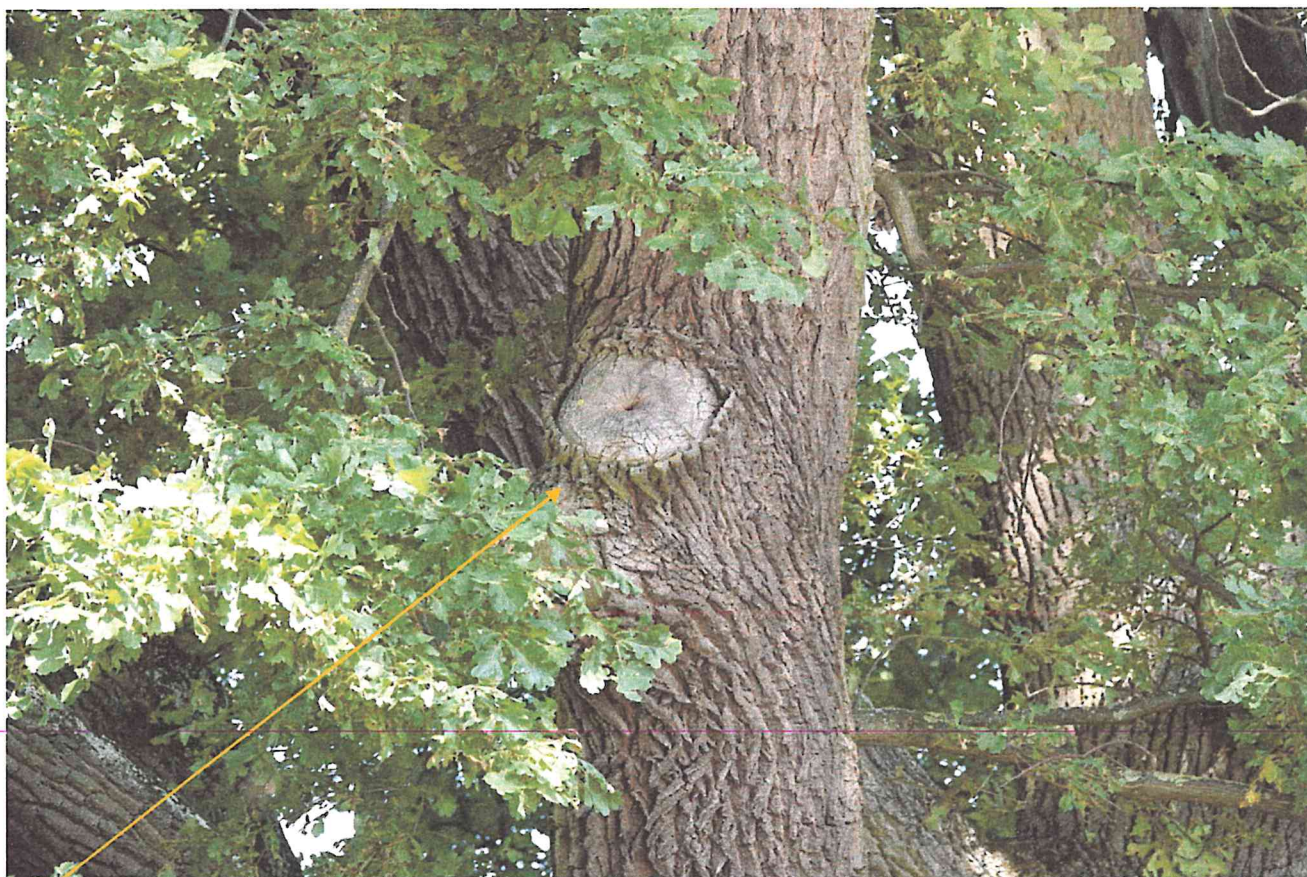
Zdj. 5 – pień drzewa z widocznymi śladami zarostania blizn po amputacjach konarów.

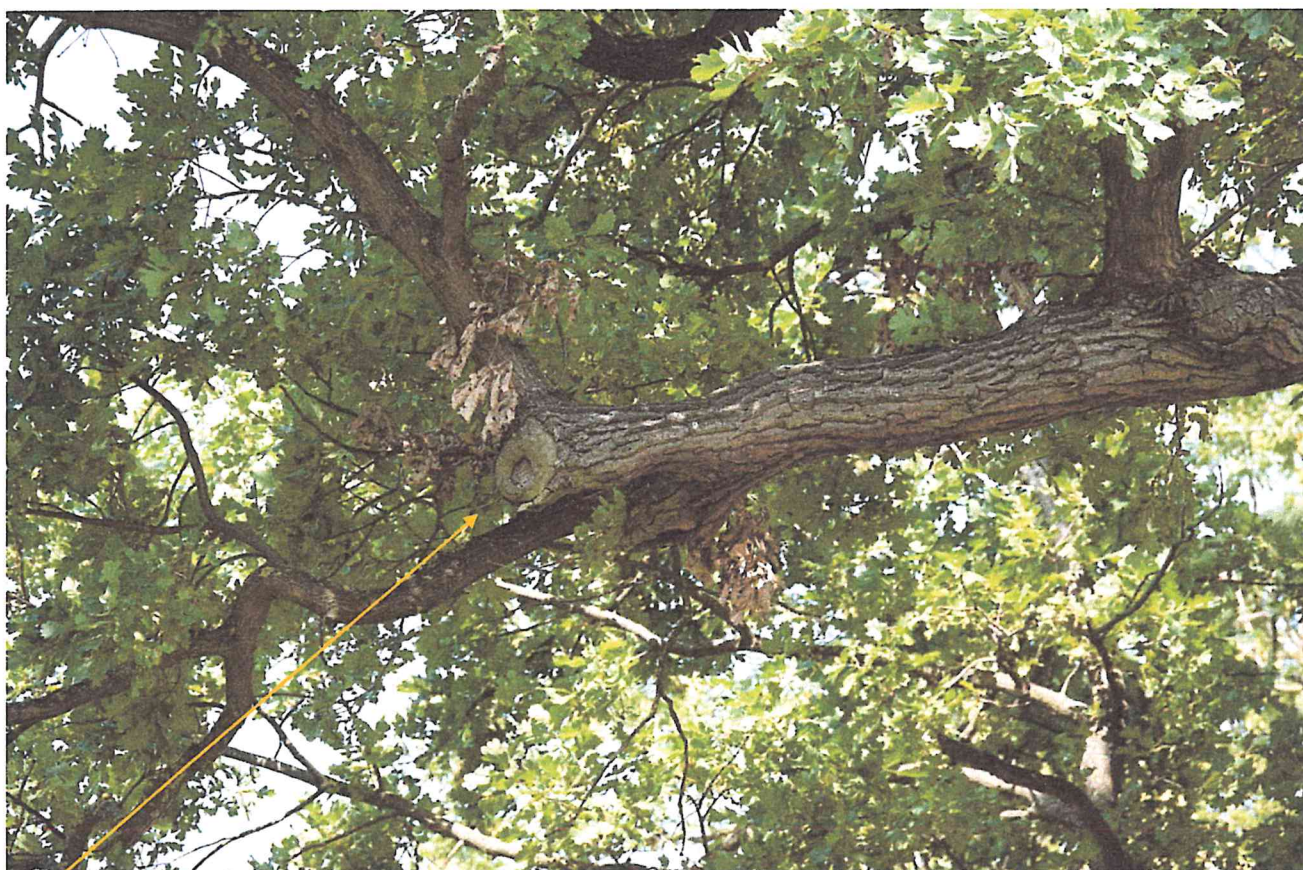
Zdj. 6 – pień drzewa z widocznymi śladami zarostania blizn po amputacjach konarów.

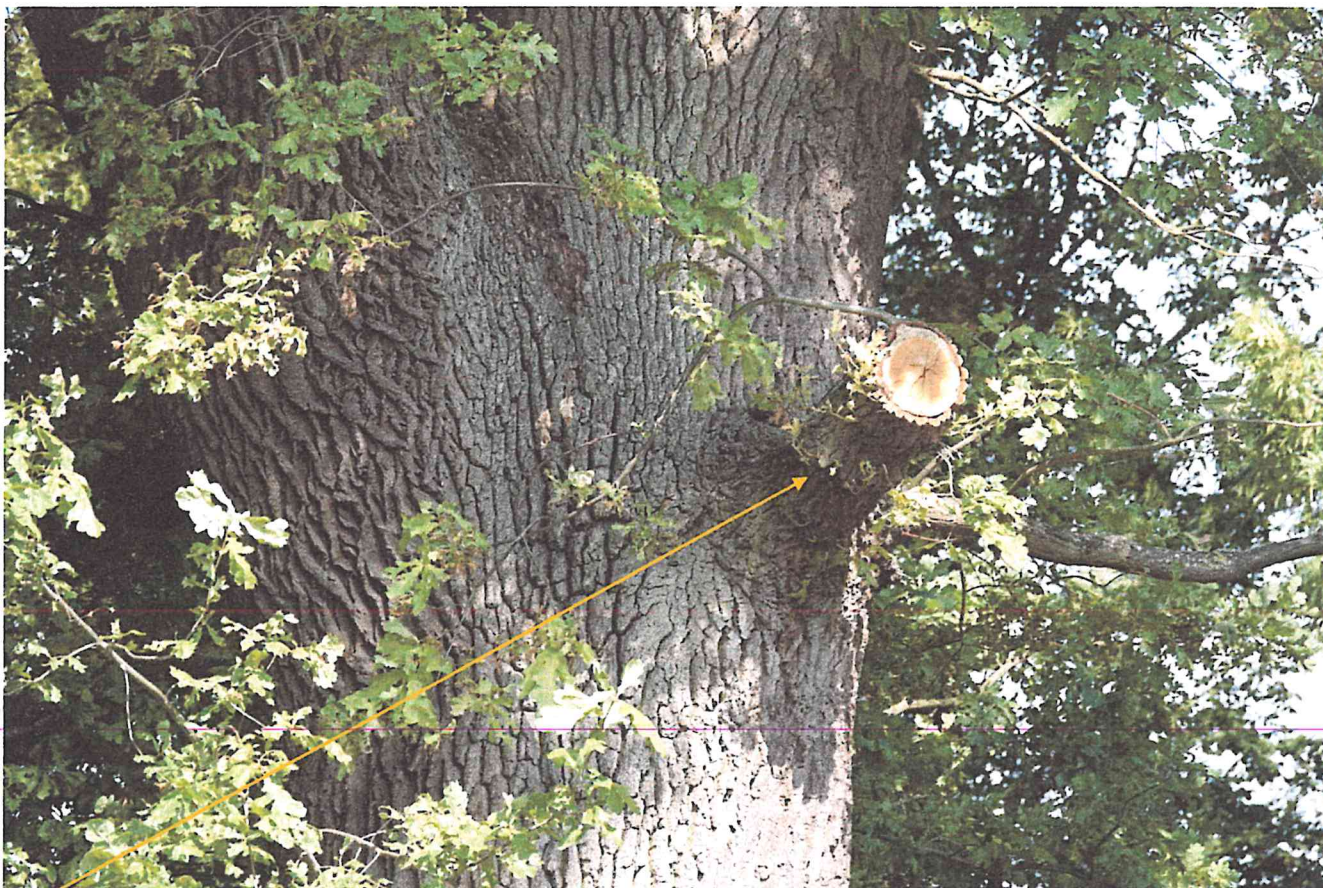
Zdj. 7 – pień drzewa z widocznym wyrównanym konarem, który został złamany przez upadające sąsiednie drzewo w dniu 01.07.2022 r.

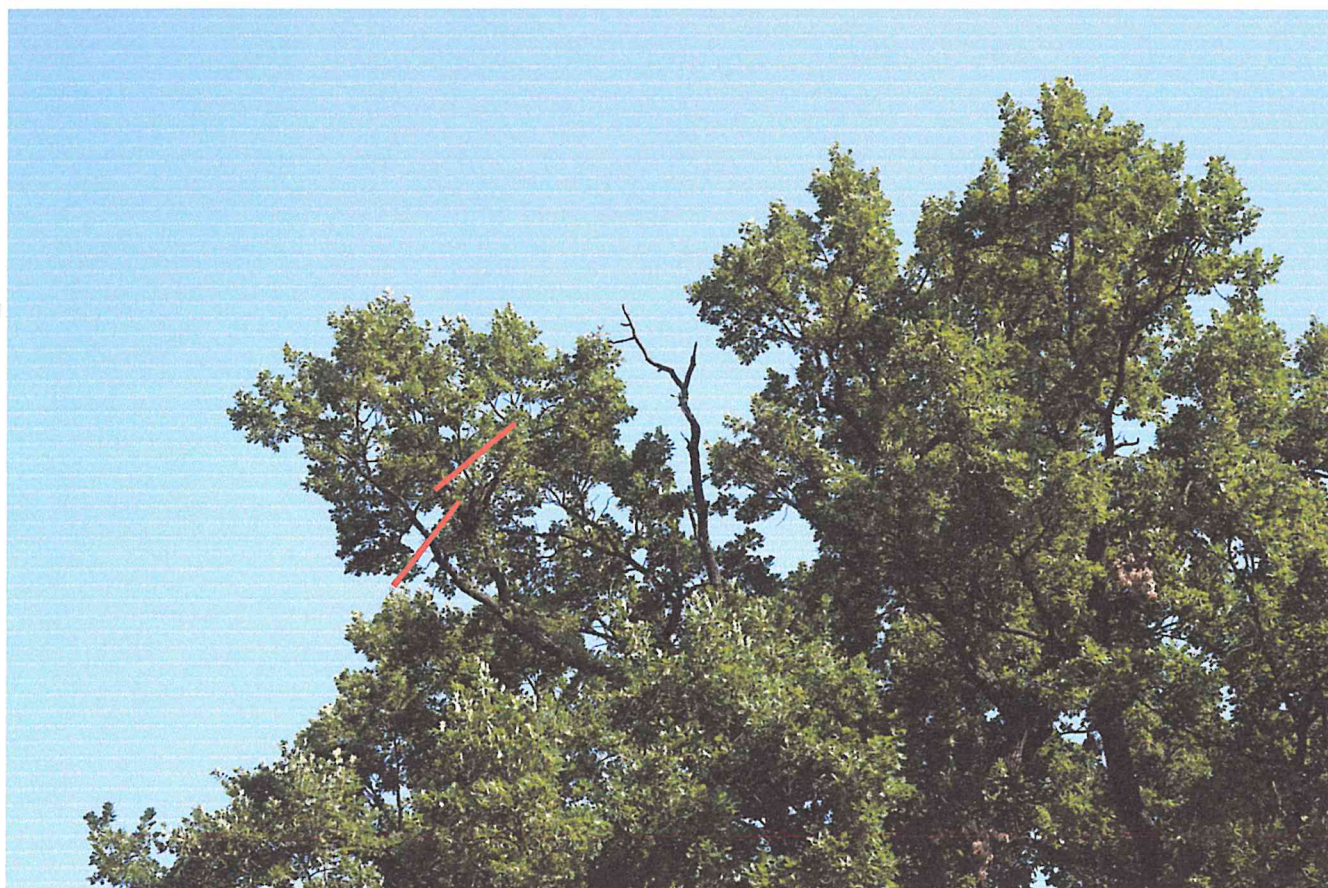
Zdj. 8 – posusz w koronie drzewa oraz wybujałe konary przeznaczone do wykonania cięć korygujących (skrócenie o ok 1 m).

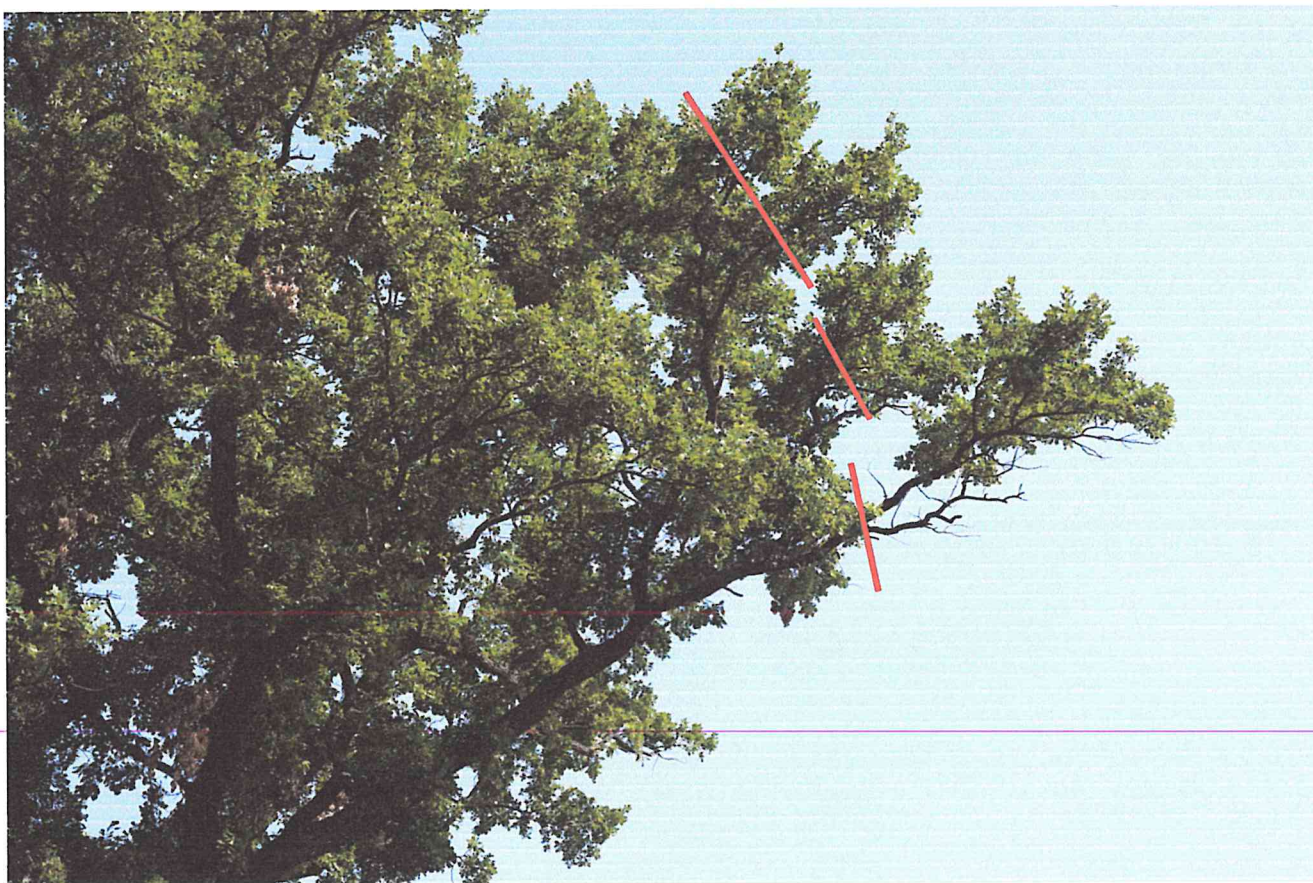
Zdj. 9 – posusz w koronie drzewa oraz wybujałe konary przeznaczone do wykonania cięć korygujących (skrócenie o ok 1 m).

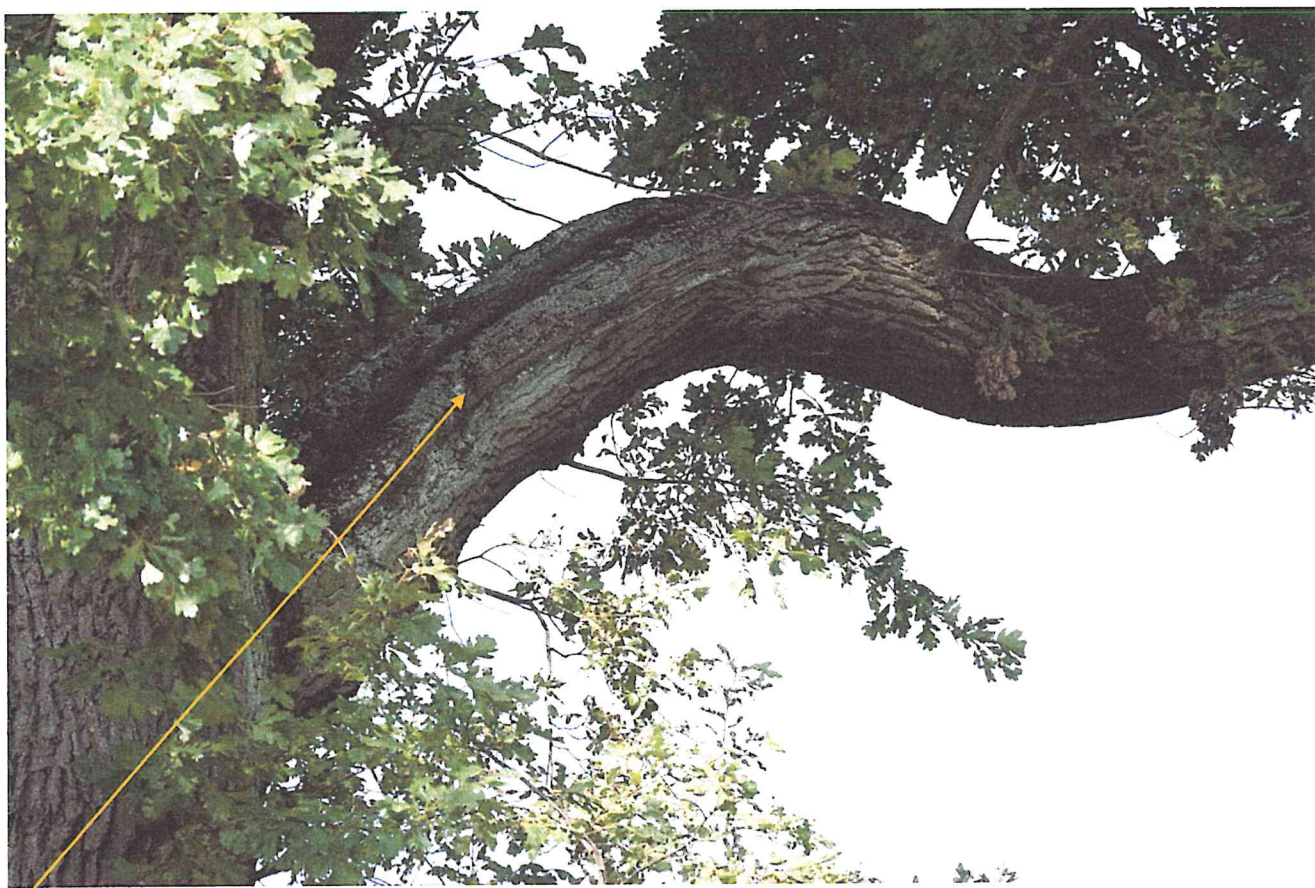
Dąb posiada prosty, oczyszczony pień z nasadą korony na wysokości ok 6 m. Drzewo rośnie w bardzo dobrych warunkach – na skraju nieruchomości i rowu melioracyjnego. Drzewo w wyjątkowo – jak na gatunek, wiek i parametry wielkościowe – dobrej kondycji zdrowotnej, nie posiadające żadnych istotnych symptomów chorobowych, ubytków i wypróchnień tkanki drzewnej. Pień prosty, korzenie z nabiegami korzeniowymi (naturalny proces – drzewo rośnie na skarpie), korona symetryczna o naturalnej formie pokroju. Wały zasklepowe widoczne przy zarastaniu amputowanych konarów w bardzo dobrej kondycji zdrowotnej i silnymi tendencjami do zarastania blizn [zdj. 5 i 6]. W koronie stwierdzono posusz ok 10 % i kilka wybujałych gałęzi [zdj. 2,8,9 i 12]. Jeden z konarów szkieletowych posiada pęknięcie i wypróchnienie wewnętrzne tkanki drzewnej [zdj. 10 i 11].

Zdj. 10 – konar ze śladami ubytku wgłębego (bardzo silnie wykształcone wały zasklepowe) – konieczne wykonanie cięć odciążających i podwiązanie konara (asekuracyjne) przy użyciu wiązania elastycznego typu Cobra.

Jeden z konarów szkieletowych posiada pęknięcie i wypróchnienie wewnętrzne tkanki drzewnej [zdj. 10 i 11] – gałąź winna zostać poddana mocniejszym cięciom odciążającym i ewentualnie należy rozważyć konieczność podwiązania (wiązaniami elastycznymi typu Cobra) konara do pnia w wyższej części korony. Założenie wiązania asekuracyjnego połączone z wykonaniem cięć odciążających realnie zmniejszy możliwość oberwania konara na skutek silnych powiewów wiatru.

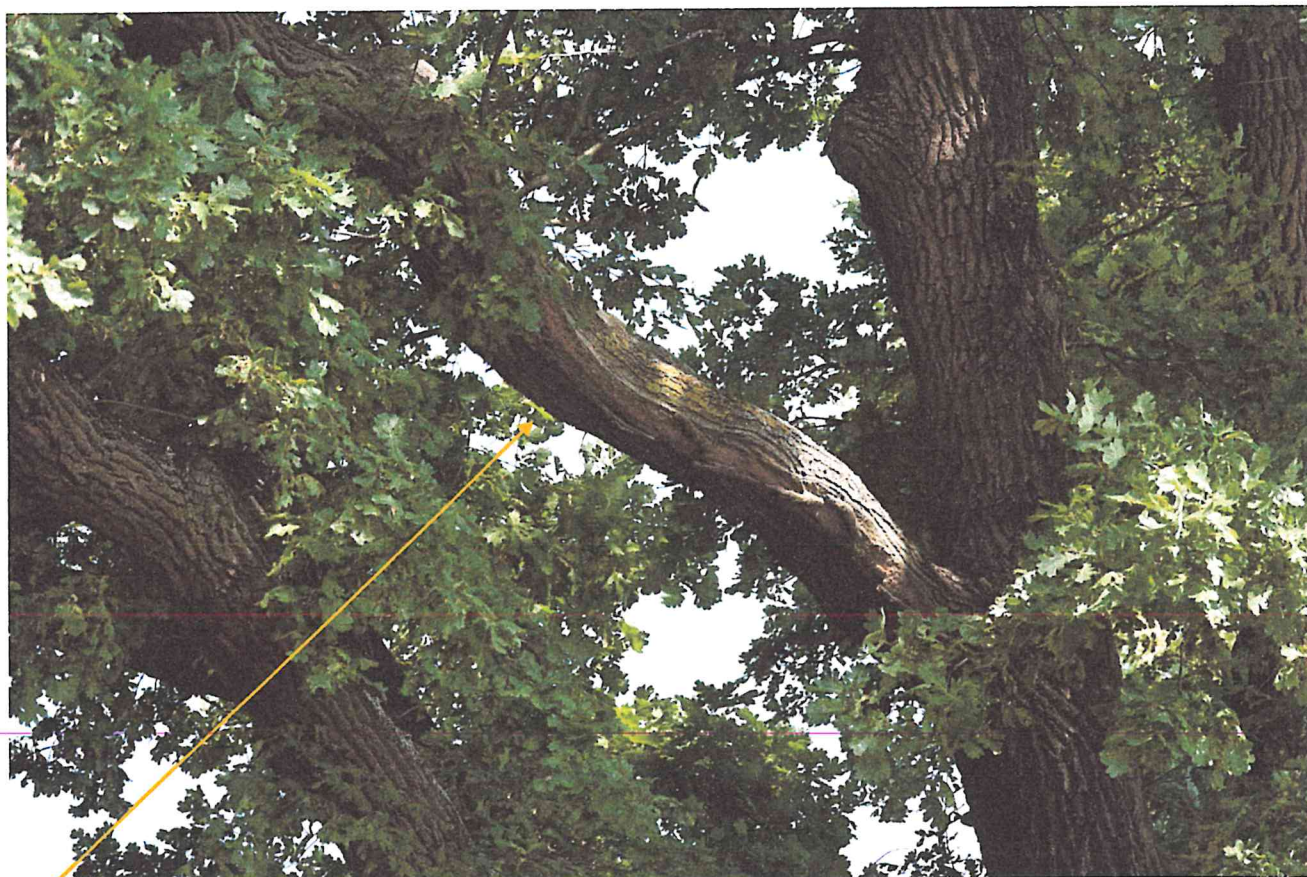
Zdj. 11 – konar ze śladami ubytku wgłębnego (bardzo silnie wykształcone wały zasklepowe) – konieczne wykonanie cięć odciążających i podwiązanie konara (asekuracyjne) przy użyciu wiązania elastycznego typu Cobra.

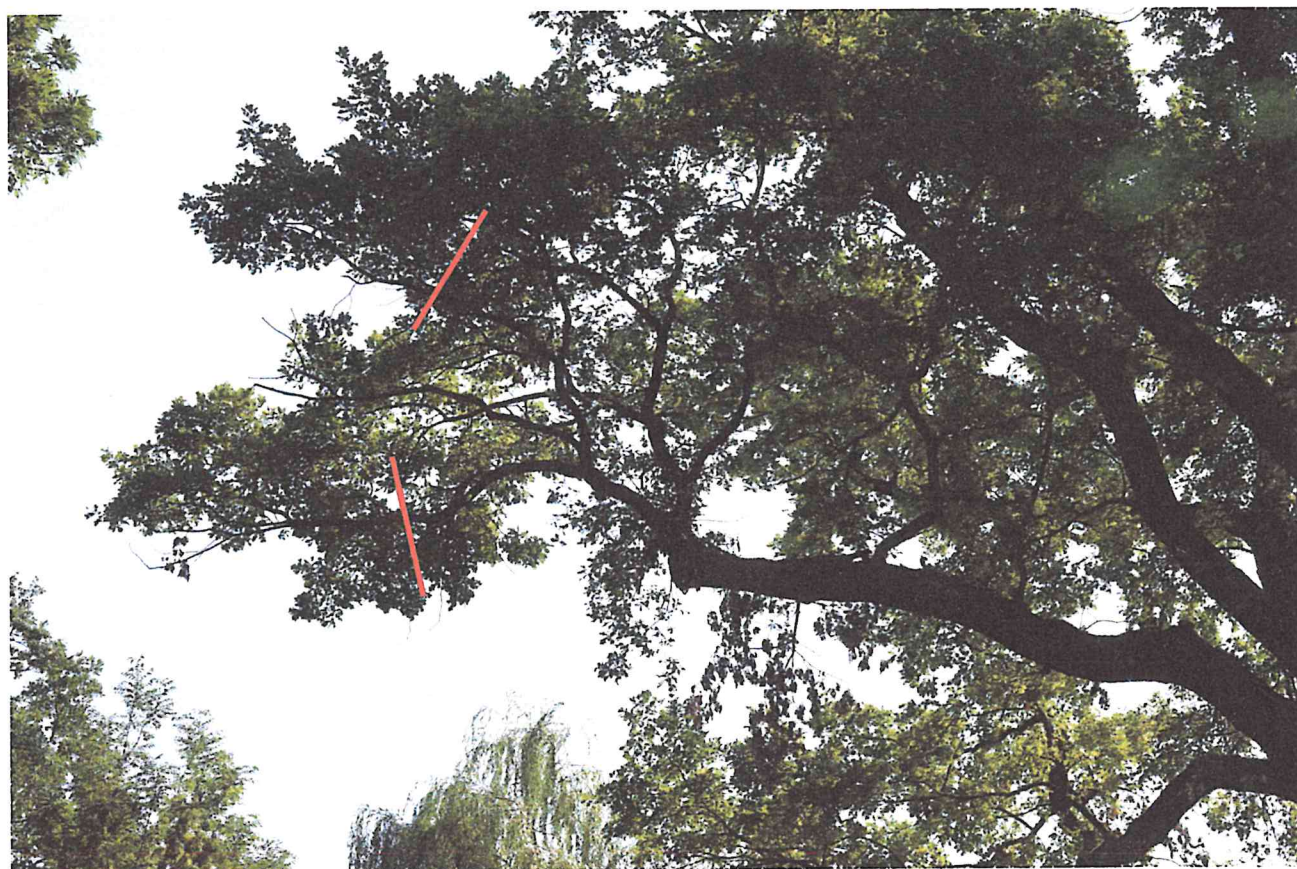
Zdj. 12 – wybujałe konary przeznaczone do wykonania cięć korygujących (skrócenie o ok 1 m).
