PROJEKT BUDOWLANY

Remont kościoła parafialnego w Królewie
dz. nr 93/1, Królewo 27, 82-220 Stare Pole
jednostka i obręb ewidencyjny: 220908_2.0009.AR_1

1. CZĘŚĆ OPISOWA: 1.1. Opis projektu zagospodarowania działki 1.2. Opis techniczny projektu budowlanego remontu 1.2.1. Inwentaryzacja 1.2.2. Ocena stanu technicznego więźby dachowej 1.2.3. Analiza nośności konstrukcji stropu i sposób wzmocnienia 1.2.4. Opis przyjętych rozwiązań projektowych 1.2.5. Plan diagnostyki rys 1.2.6. Naprawa murów w obrębie wieży 1.2.7. Badania geotechniczne 1.2.8. Postanowienia ogólne 2. ZAŁĄCZNIKI: 2.1. Program prac konserwatorskich kościoła pw. św. Mikołaja w Królewie, autor: B. Jesionowski 2.2. Serwis fotograficzny 2.3. Decyzja Pomorskiego Wojewódzkiego Konserwatora Zabytków 3. POZOSTAŁE DOKUMENTY: 3.1. Oświadczenie o sporządzeniu projektu bud., 3.2. Uprawnienia budowlane i zaświadczenia izby samorządu zawodowego. 4. INFORMACJA BIOZ.	5. CZĘŚĆ RYSUNKOWA: rys. 1 Plan sytuacyjny 1:500 rys. 11 Inwentaryzacja stanu murów - elewacje zachodnia i wschodnia 1:100 rys. 12 Inwentaryzacja stanu murów - elewacja północna 1:100 rys. 13 Inwentaryzacja stanu murów - elewacja południowa 1:100 rys. 14 Inwentaryzacja stan

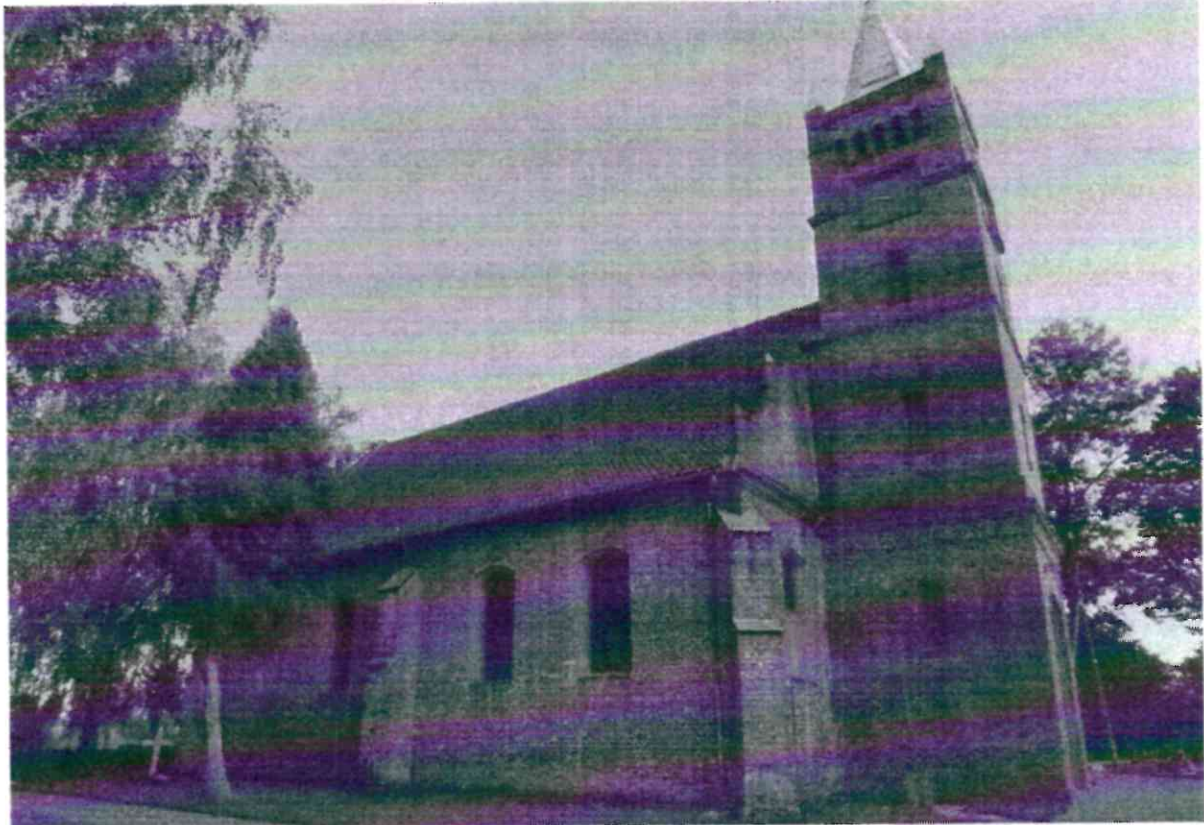
Odchylenie wieży kościelnej w kierunku zachodnim

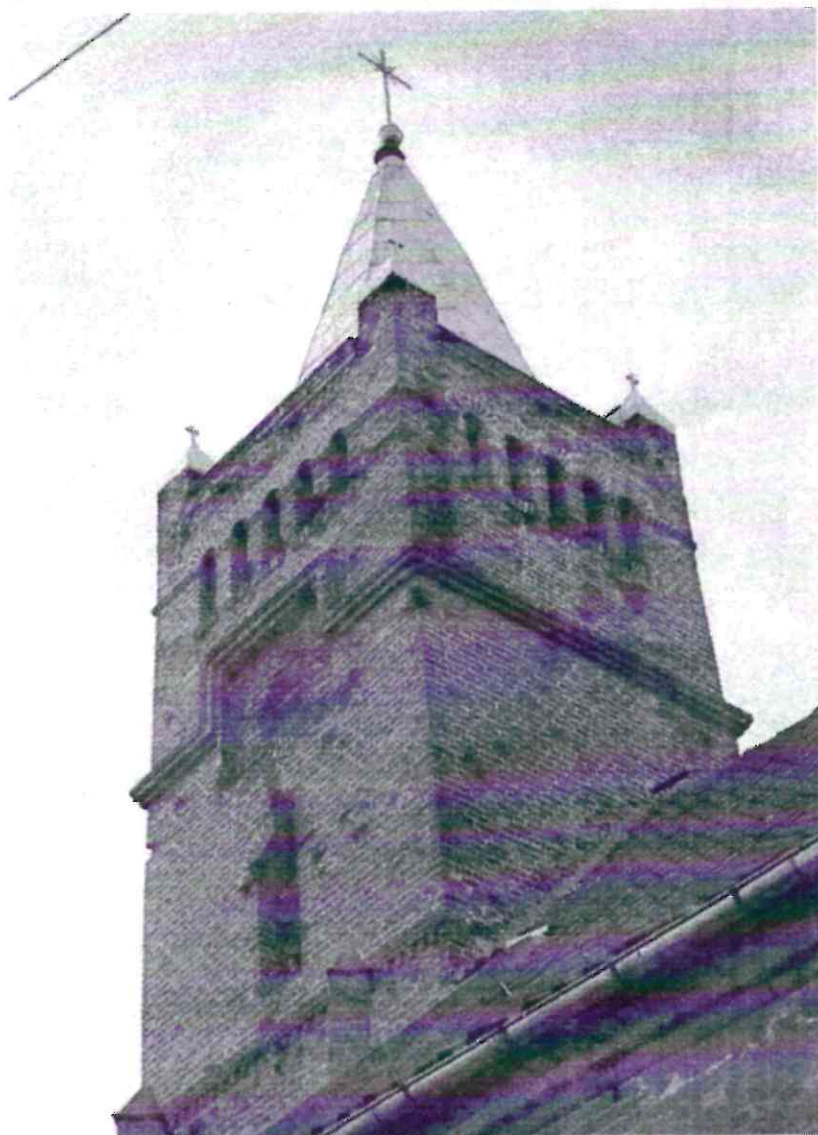
Ślady ostrzału z okresu II wojny światowej

Na wieży widoczne są zniszczenia wywołane ostrzałem artyleryjskim oraz karabinowym zimą 1945 roku. Najwięcej jest ich na elewacjach wschodniej (ponad połacią dachową) oraz południowej. Ostrzał ten spowodował także zniszczenie w tym miejscu tarczy zegara. Brak jest powodem znacznych ubytków substancji muru, niektóre z cegieł grożą wypadnięciem ze struktury ściany.

- wykuć uszkodzone cegły,
- usunąć zwiertzałe spoiny wapienne,
- wmurować cegły o podobnej kolorystyce i identycznym formacie utrzymując wątek za pomocą zaprawy murarsko-tynkarskiej Optosan TrassMörtel,
- odtworzyć kształtki na podstawie istniejących i wmurować za pomocą zaprawy murarsko-tynkarskiej Optosan TrassMörtel,
- luźne cegły ponownie wmurować za pomocą zaprawy murarsko-tynkarskiej Optosan TrassMörtel,
- wykonać spoinowanie muru zaprawą do spoinowania zabytkowych murów Optosan Trassfuge. Kolor i uziarnienie dobrać uzgodnić z Projektantem,
- zabezpieczyć gzymsy z kształtek i parapety za pomocą środka hydrofobizującego Optosan HydroSilan.

W przypadku zniszczeń postrzałowych mamy do czynienia ze śladami historii i takie winny pozostać niezmiennione. Jednakże ich stan techniczny jest bardzo zły – doszło do powierzchniowej korozji wilgotnościowo-mrozowej a także do destrukcji spoin – wypłukania z zaprawy kalcytów. W związku z tym partie te wymagają szczególnych zabiegów konserwatorskich. Dążyć należy do maksymalnego zachowania postrzelanego lica ścian. Zniszczenia o których mowa powyżej winny być zakonserwowane poprzez spojenie zniszczonych

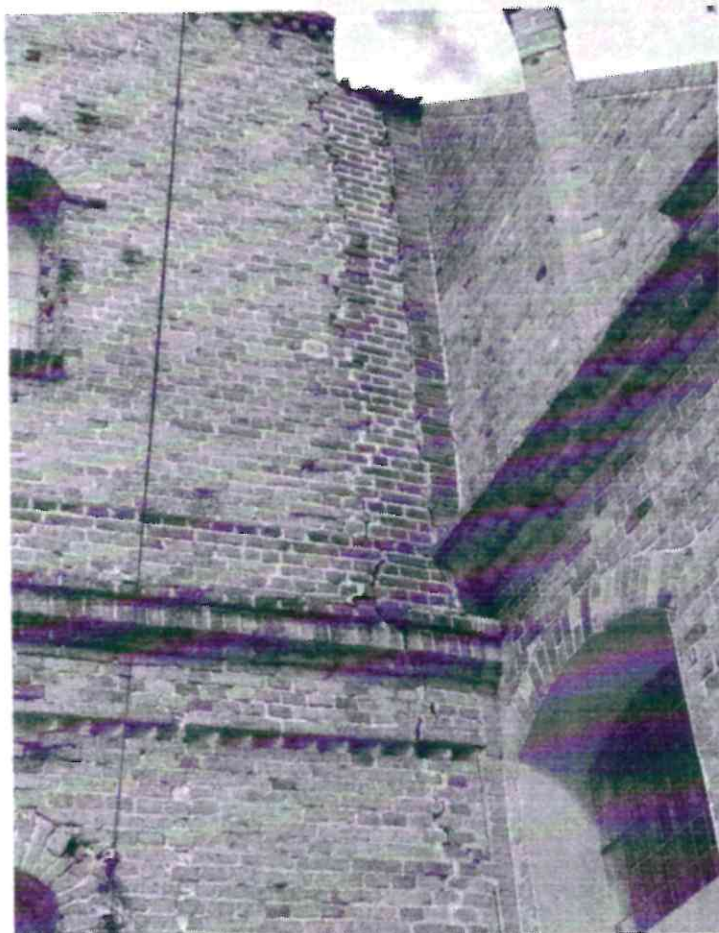
**Uzupełnienie szczeliny
powstałej w następstwie
odchylenia wieży od pionu**

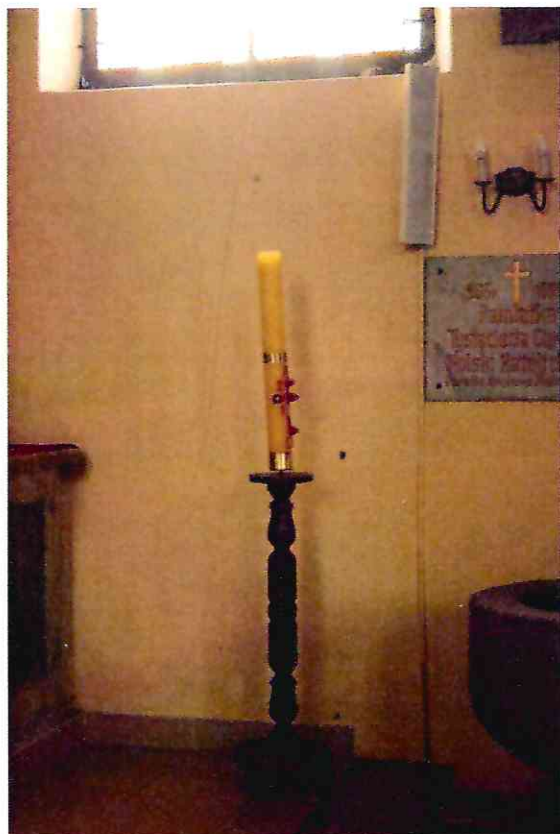
Fot. 26. Widok na rysę widoczną od wewnątrz kościoła w strefie podokiennej

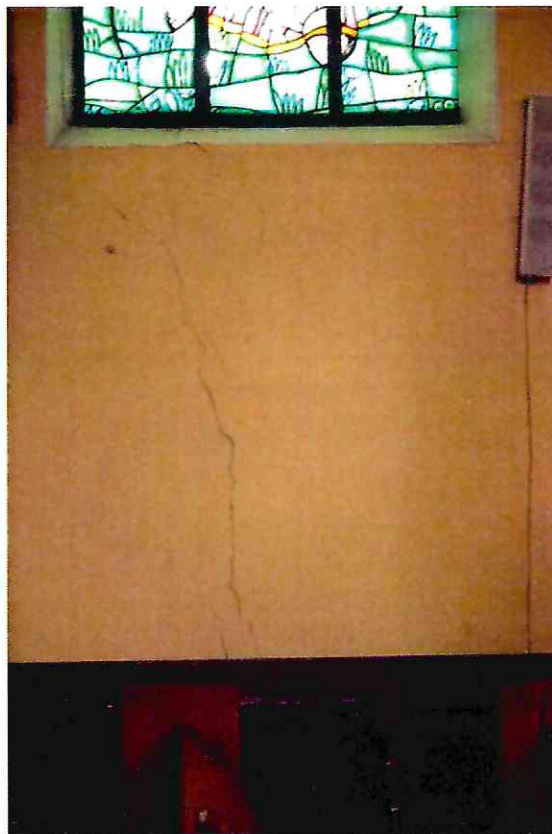
Fot. 27. Widok na rysę widoczną od wewnątrz kościoła w strefie podokiennej

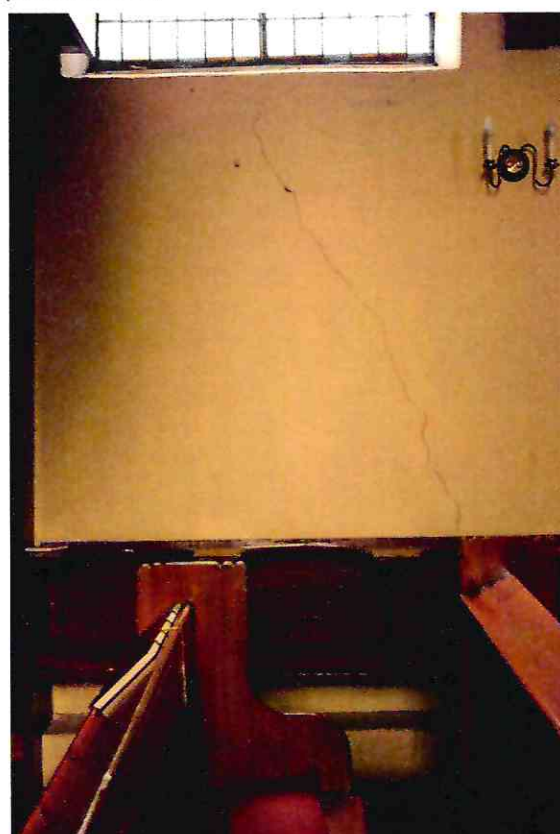
Fot. 28. Widok na rysę widoczną od wewnątrz kościoła w strefie podokiennej

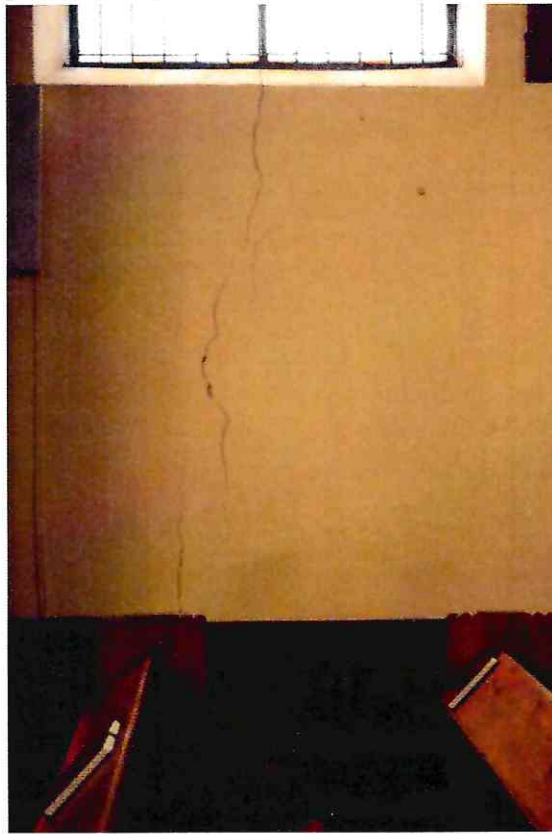
Fot. 29. Widok na rysę widoczną od wewnątrz kościoła w strefie podokiennej

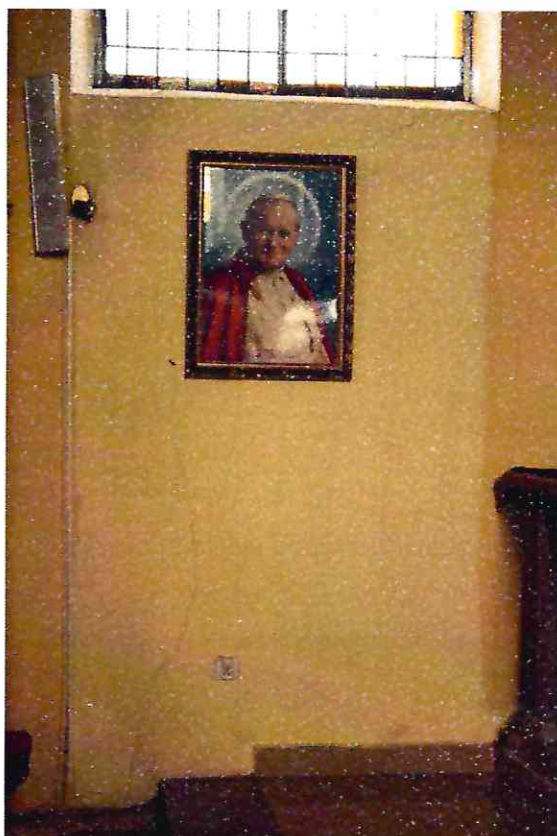
Fot. 30. Widok na rysę widoczną od wewnątrz kościoła w strefie podokiennej

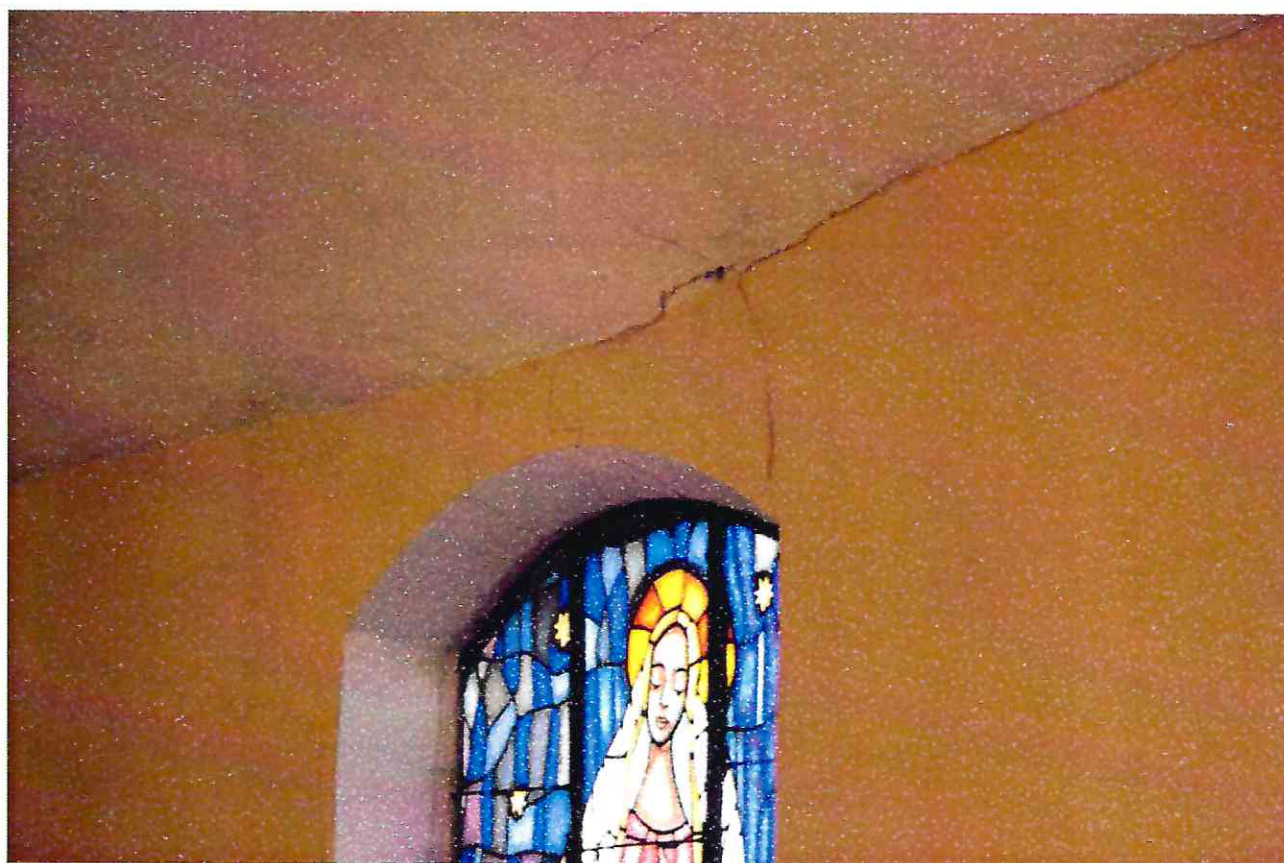
Fot. 31. Widok na rysę widoczną od wewnątrz kościoła w strefie łęku nadokiennego

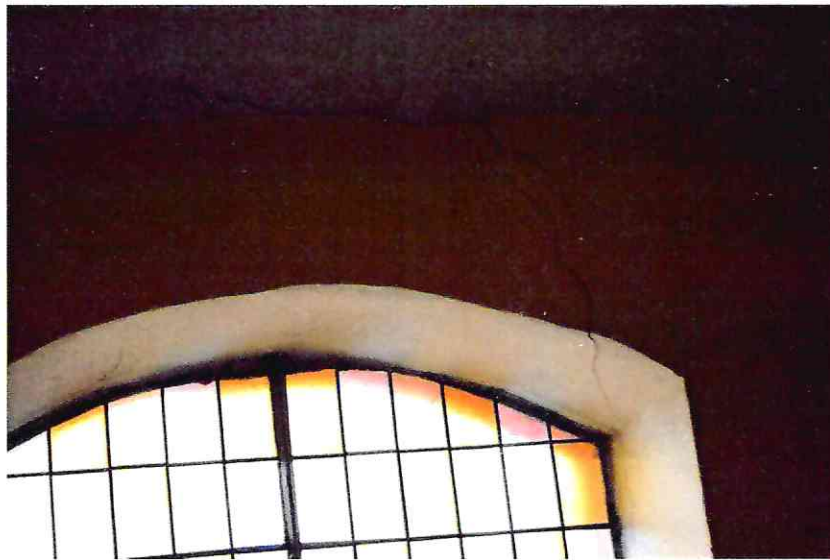
Fot. 32. Widok na rysę widoczną od wewnątrz kościoła w strefie łuku nadokiennego

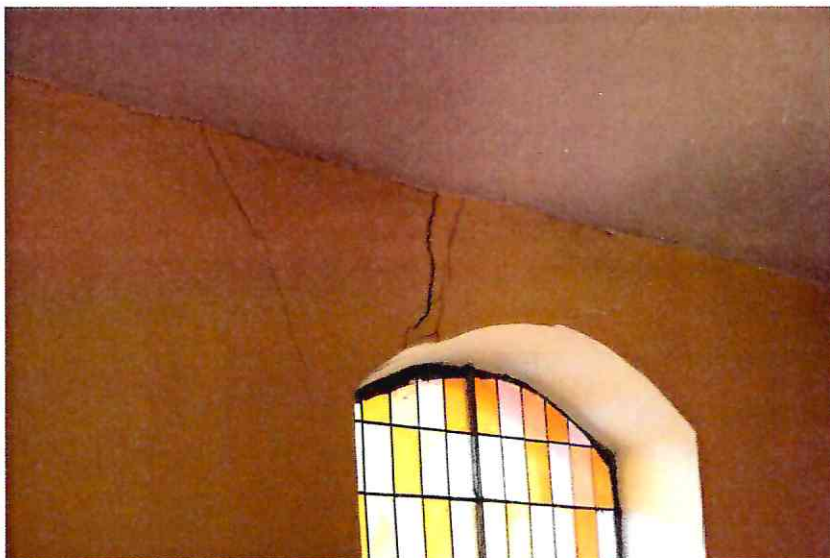
Fot. 33. Widok na rysę widoczną od wewnątrz kościoła w strefie łuku nadokiennego

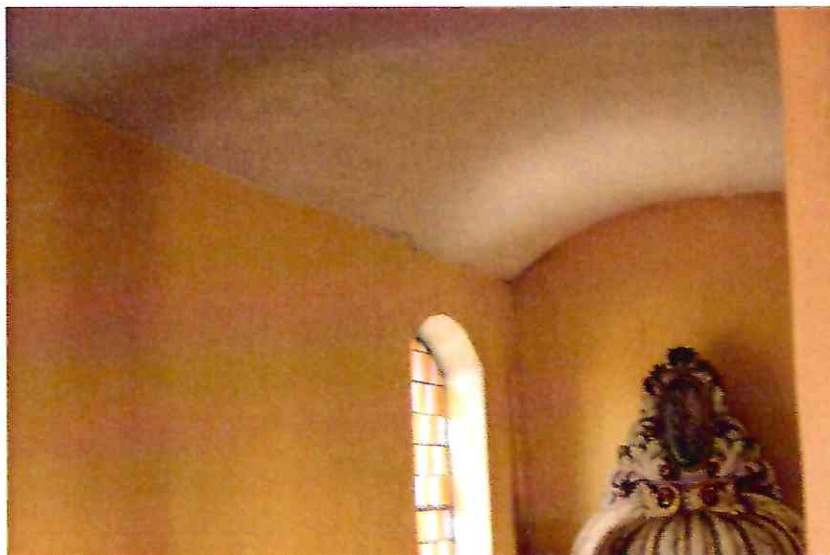
Fot. 34. Widok na rysę widoczną od wewnątrz kościoła w strefie łuku nadokiennego
