# GMINNA EWIDENCJA ZABYTKÓW NIERUCHOMYCH GMINY STARE POLE

STARE POLE, 2023 R.

**GEZPRO**  
*Daniel*  
*Wiśniewski*

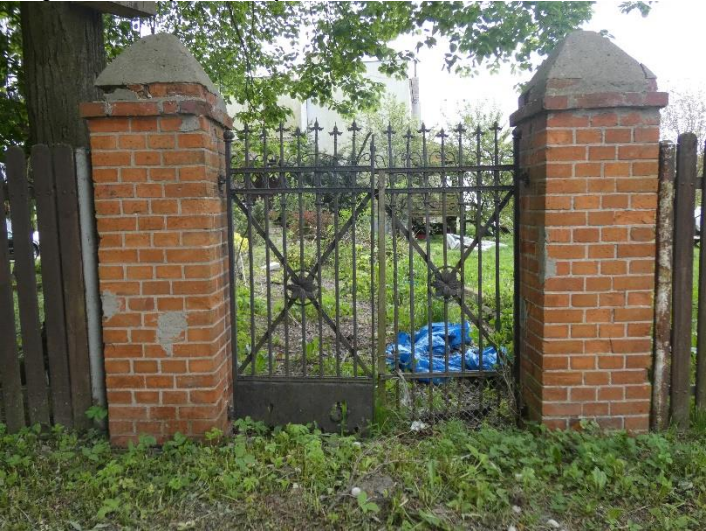
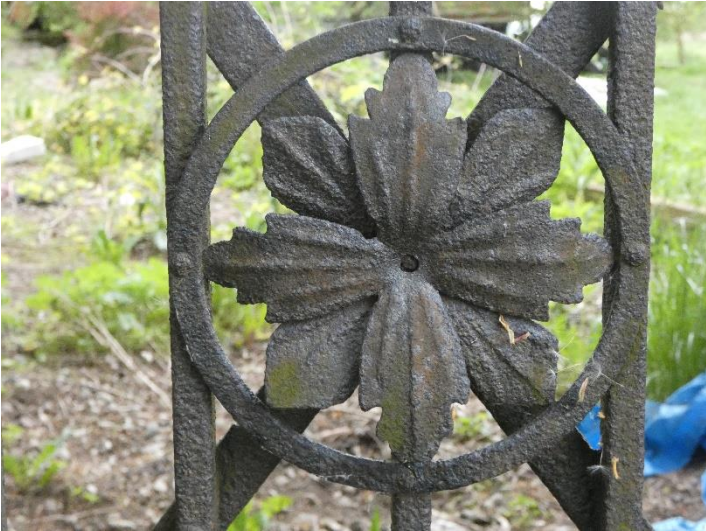
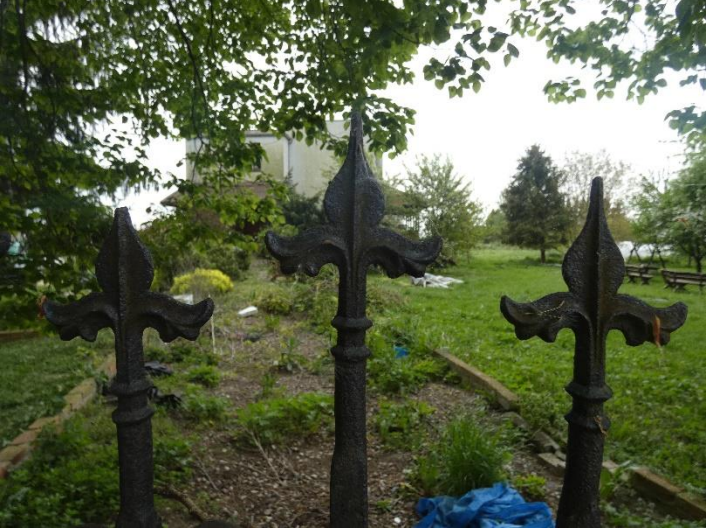
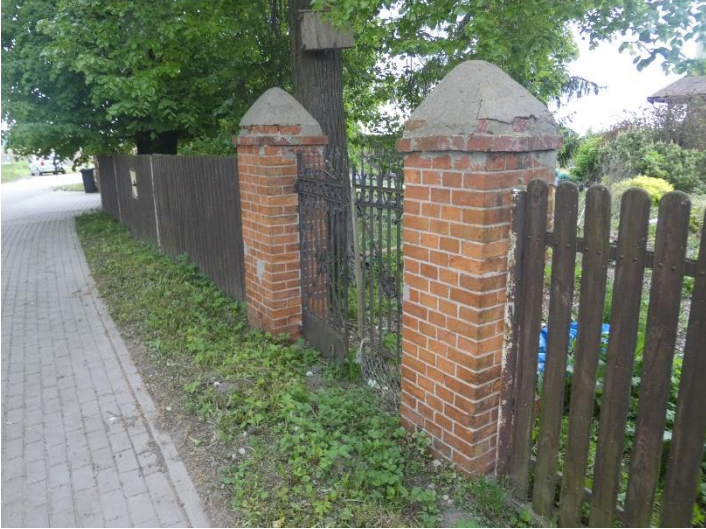
| 1. Nazwa<br><br><div style="text-align: center;"><b>BRAMA</b></div> | | 2. Czas powstania<br><br><div style="text-align: center;"><b>ok. 1900 r.</b></div> | <b>JANÓWKA</b> |

Brama w postaci dwóch murowanych słupków zbudowana z cegły o wątku holenderskim, sztucznego kamienia, metalu. Słupki zwieńczone stożkami ze sztucznego kamienia. Detal architektoniczny w postaci kwiatów wpisanych w okrąg oraz trójliści.

Stan zachowania: 4 – dobry.  
Zalecane prace tynkarskie przy daszkach słupków, konserwacja metalowej bramy.

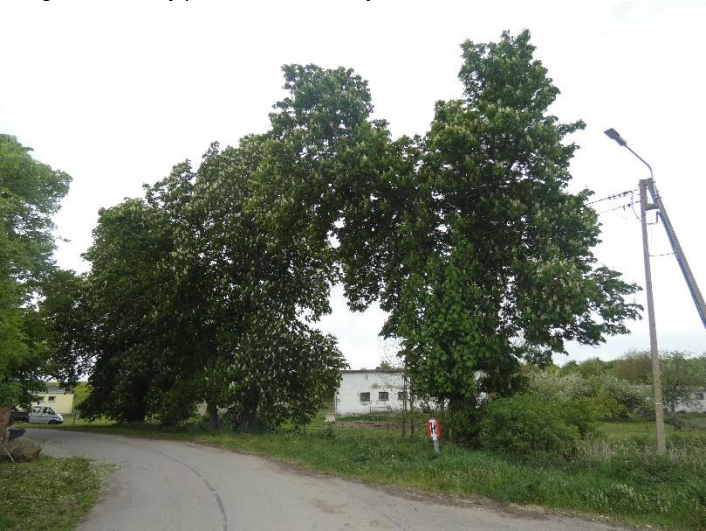
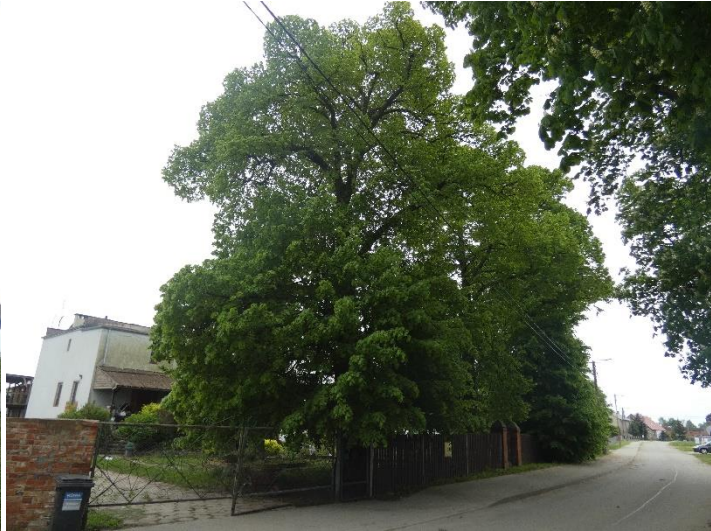
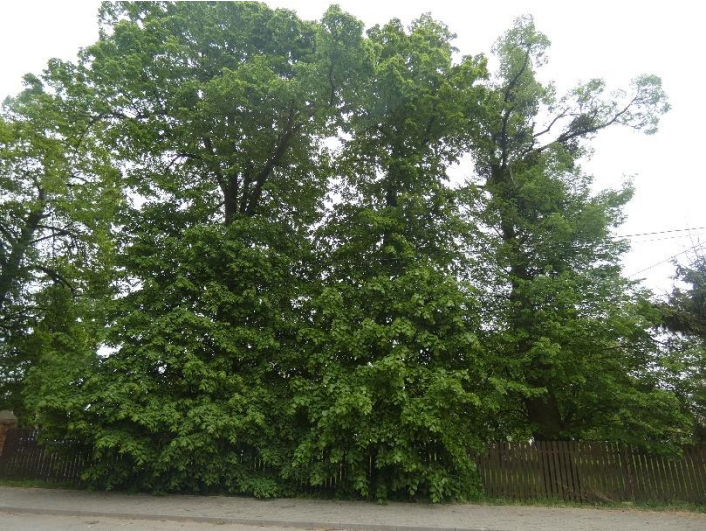
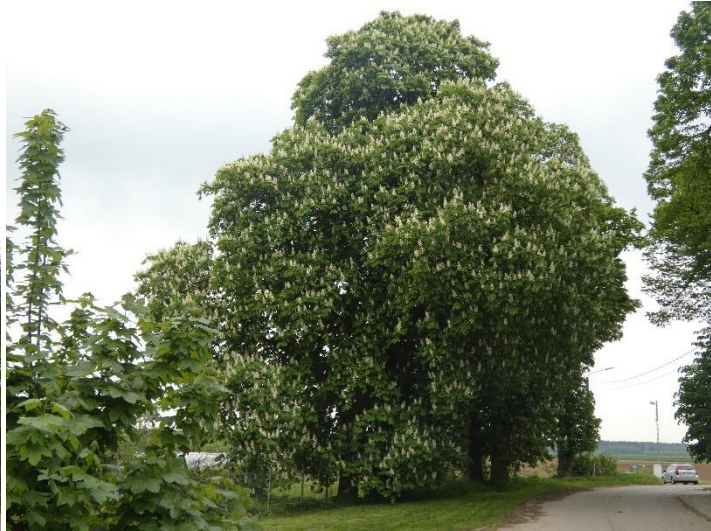
| 1. Nazwa<br><br><b>DWA SZPALERY: LIPOWY I KASZTANOWY</b> | | 2. Czas powstania<br><br><b>koniec XIX w.</b> | |

5 lip przy północnej granicy posesji nr 5 oraz 6 kasztanowców przy przebiegającej w tym miejscu drodze-po północnej stronie osi.

W karcie GEZ 2008 r. wskazano błędną nazwę, jako szpaler jesionowy. Podczas prac terenowych stwierdzono, iż jest to szpaler lipowy.

Stan zachowania: 5 – bardzo dobry.

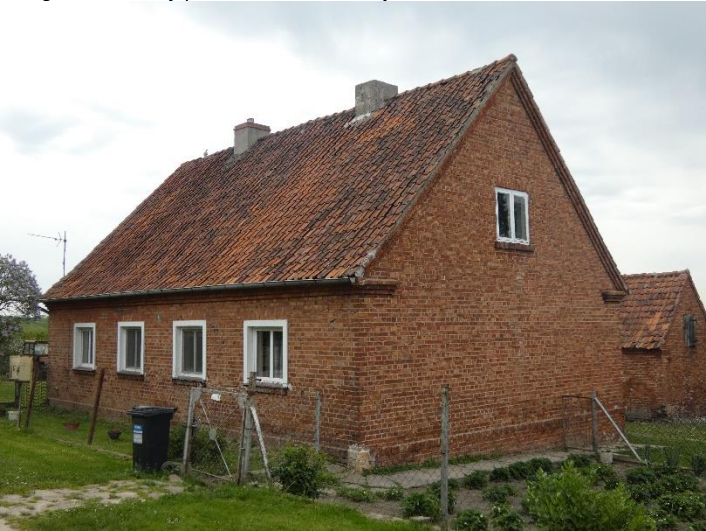
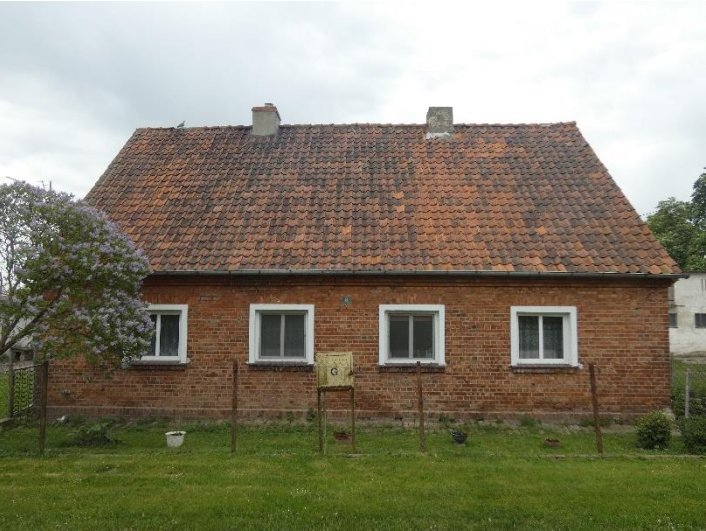
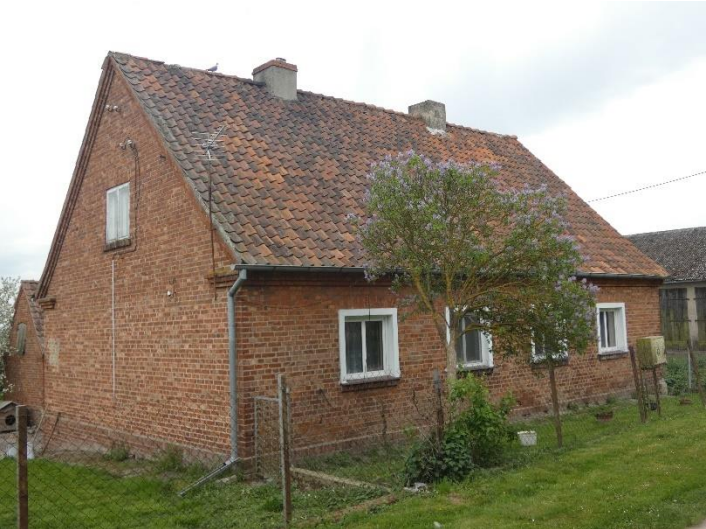
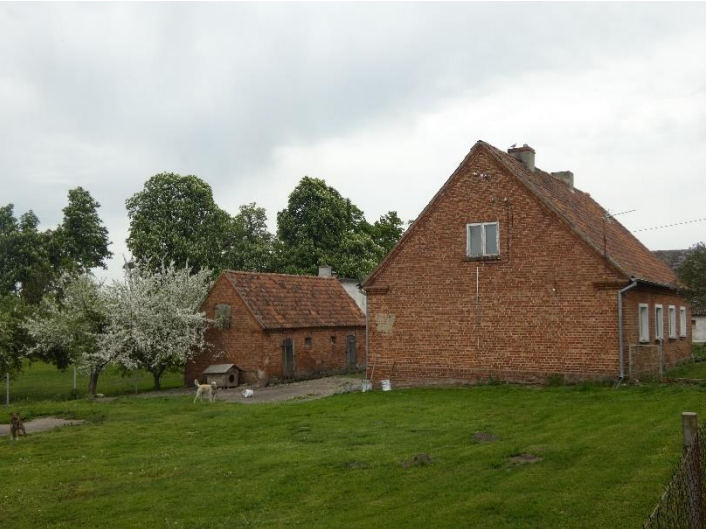
| 1. Nazwa<br><br><b>BUDYNEK MIESZKALNY JEDNORODZINNY</b> | | 2. Czas powstania<br><br><b>ok. 1930 r.</b> | |

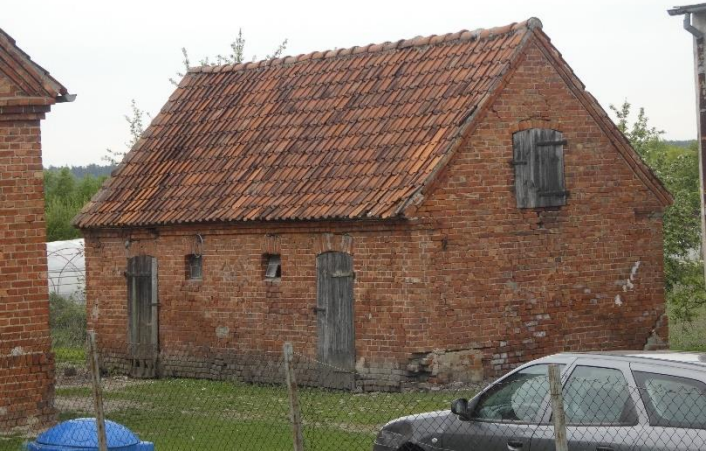
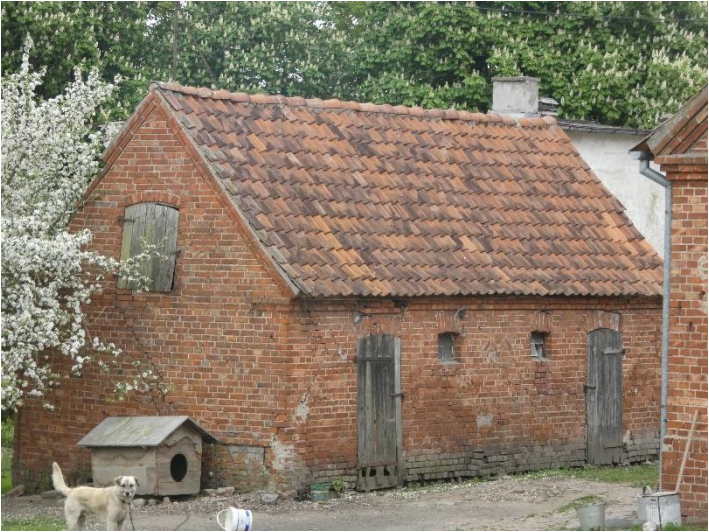
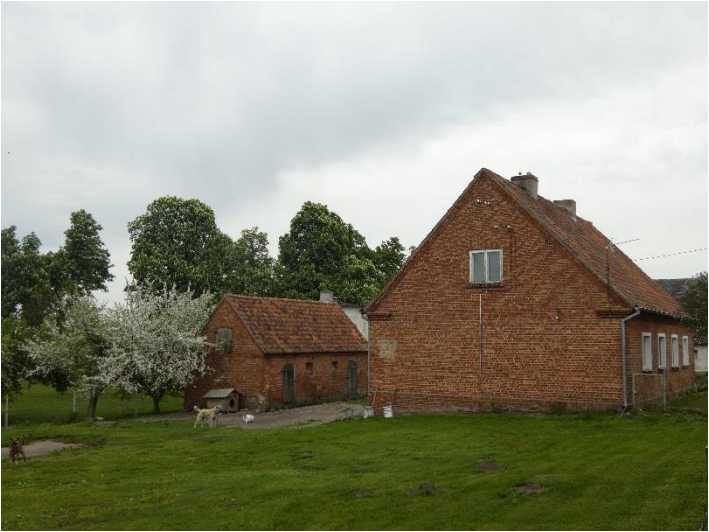
| 1. Nazwa<br><br><b>BUDYNEK GOSPODARCZY</b> | | 2. Czas powstania<br><br><b>ok. 1930 r.</b> | |

Stan zachowania: 4 – dobry.  
Zalecane oczyszczenie dachówki, remont drewnianych drzwi, uzupełnienie ceglanych ubytków. Zalecane zachowanie historycznej stolarki okiennej i drzwiowej. Zalecane zachowanie historycznej bryły budynku, prowadzenie bieżących prac konserwatorsko-remontowych.

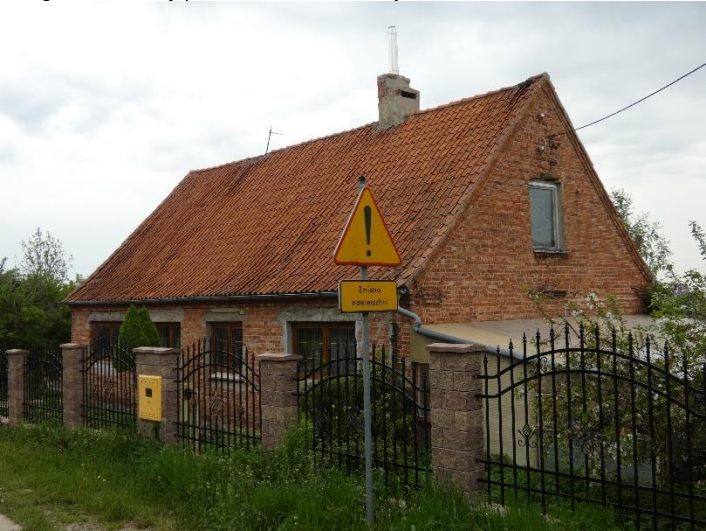
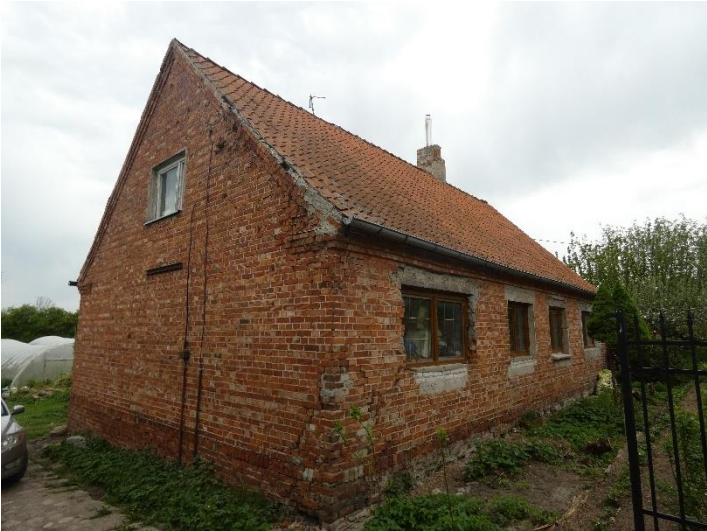
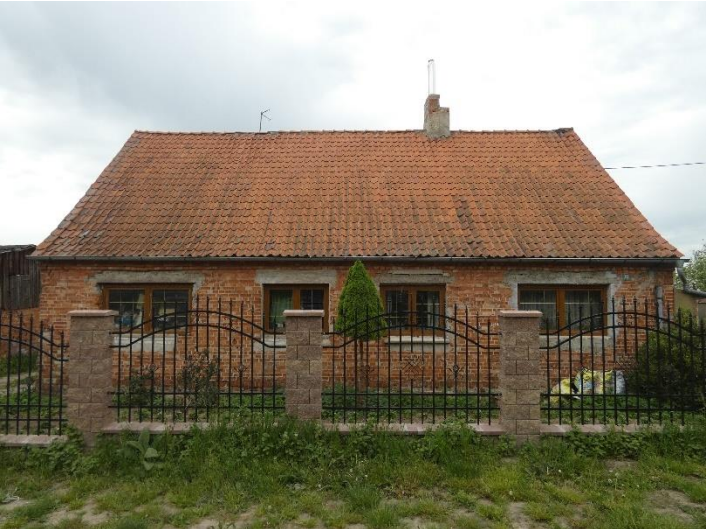
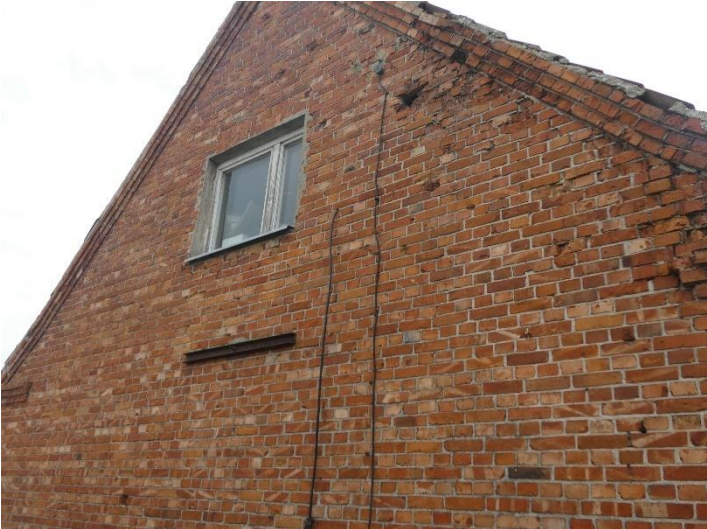
| 1. Nazwa<br><br><b>BUDYNEK MIESZKALNY JEDNORODZINNY</b> | | 2. Czas powstania<br><br><b>ok. 1930 r.</b> | <b>JANÓWKA</b> |

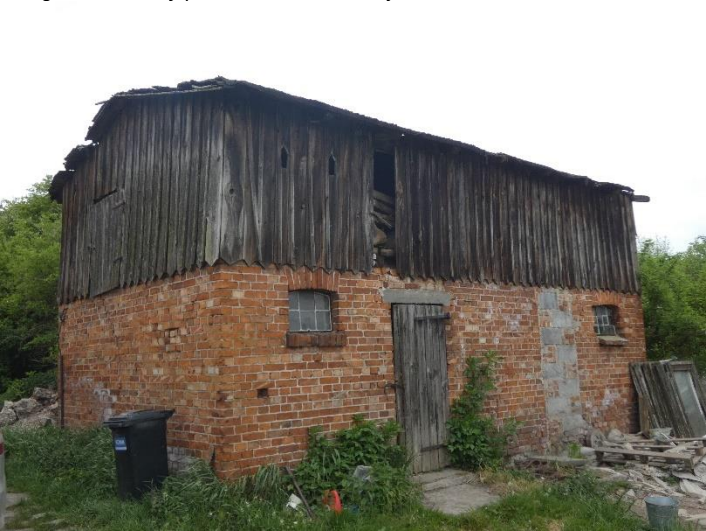
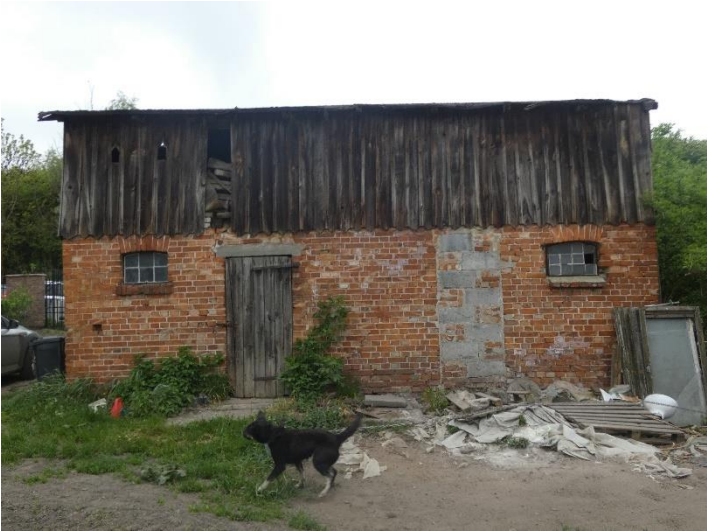
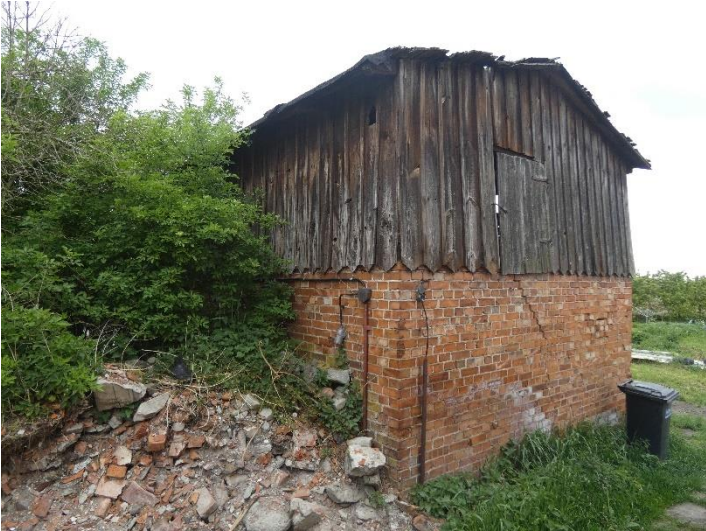
| 1. Nazwa<br><br><b>BUDYNEK GOSPODARCZY</b> | | 2. Czas powstania<br><br><b>ok. 1930 r.</b> | <b>JANÓWKA</b> |

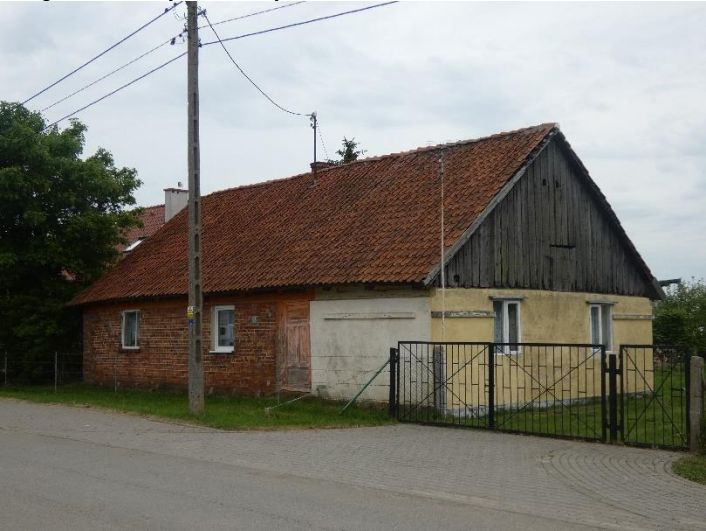
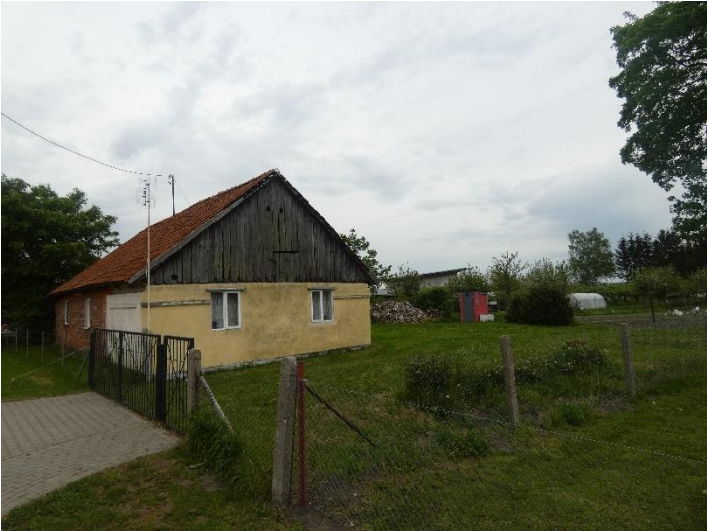
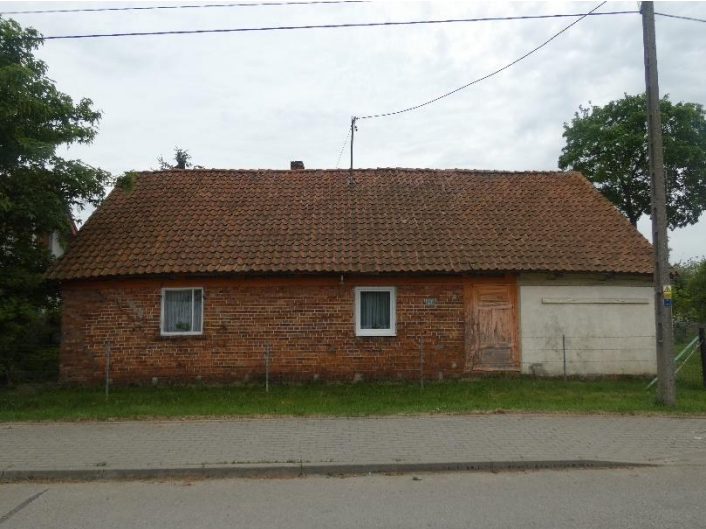
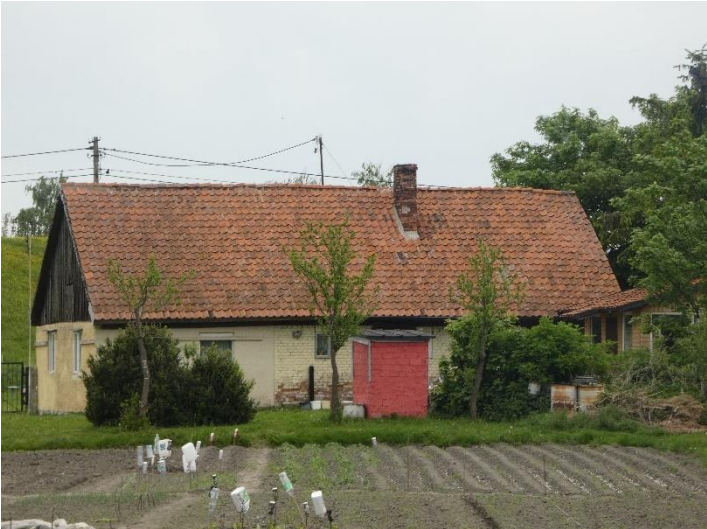
| 1. Nazwa<br><br><b>BUDYNEK MIESZKALNY I GOSPODARCZY<br/>(W TYPIE ZAGRODY WZDŁUŻNEJ)</b> | | 2. Czas powstania<br><br><b>4 ćwierć XIX w.</b> | <b>JANÓWKA</b> |

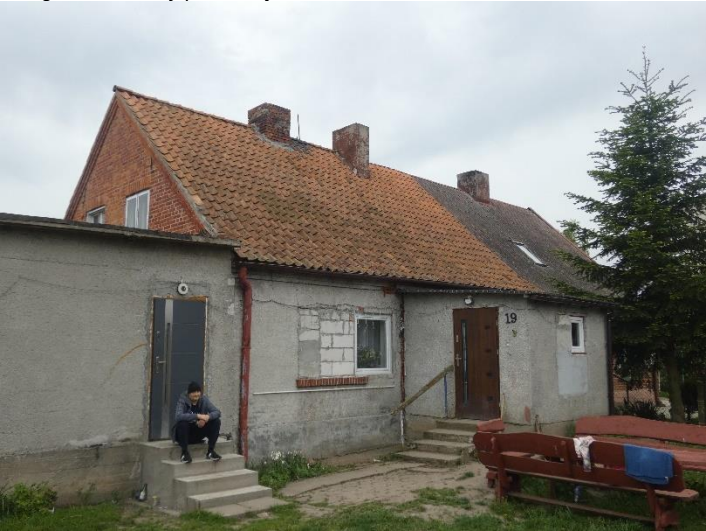
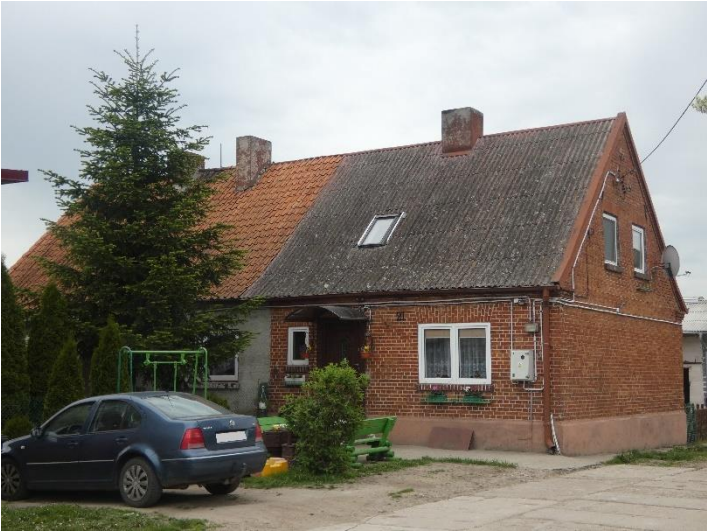
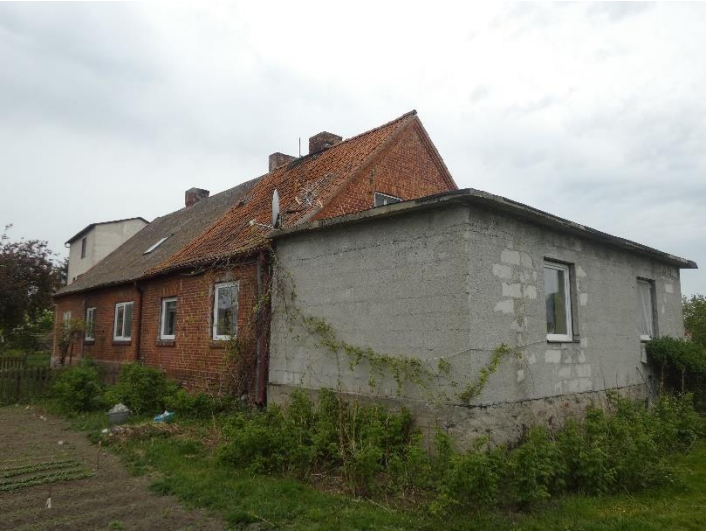
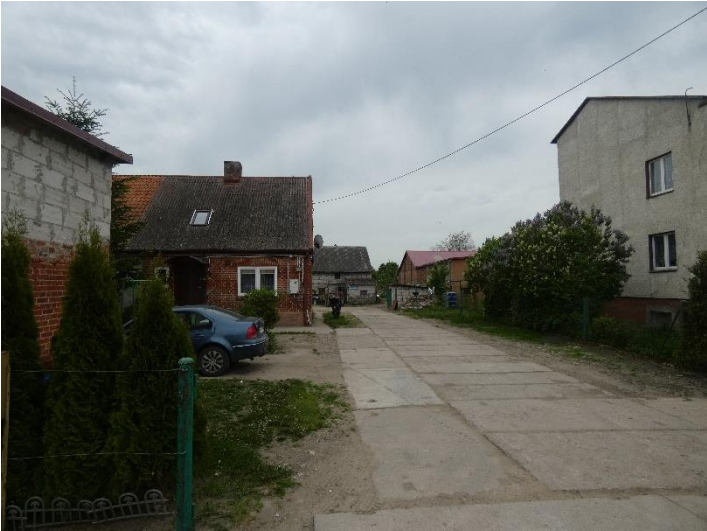
| 1. Nazwa<br><br><b>BUDYNEK MIESZKALNY DWURODZINNY</b> | | 2. Czas powstania<br><br><b>ok. 1930 r.</b> | <b>JANÓWKA</b> |

Parterowa bryła z częściowo użytkowym poddaszem przykryta dachem dwuspadowym. Dach pokryty częściowo holenderką, częściowo eternitem. Ściany murowane z cegły ceramicznej palonej, watek krzyżykowy, częściowo otynkowane. Wśród elementów kompozycji elewacji można wyróżnić: rytm otworów okiennych, ceglane gzymsy podokapowe i parapetowe. Budynek posiada murowaną przybudówkę w części szczytowej od wschodu. Wymieniona stolarka okienna i drzwiowa.

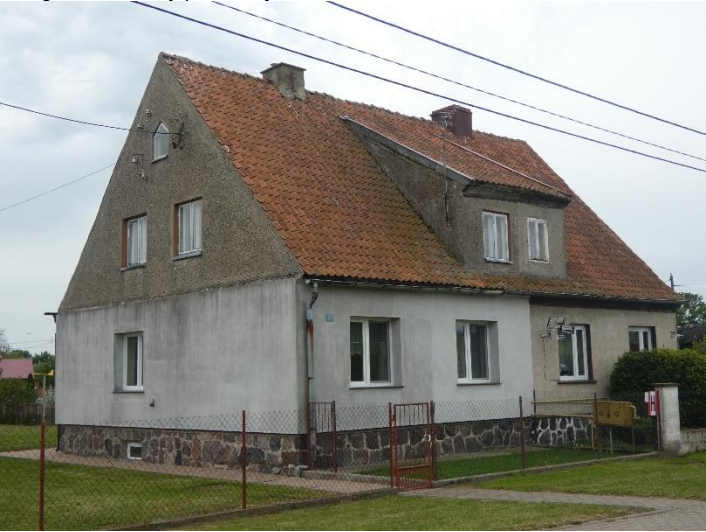
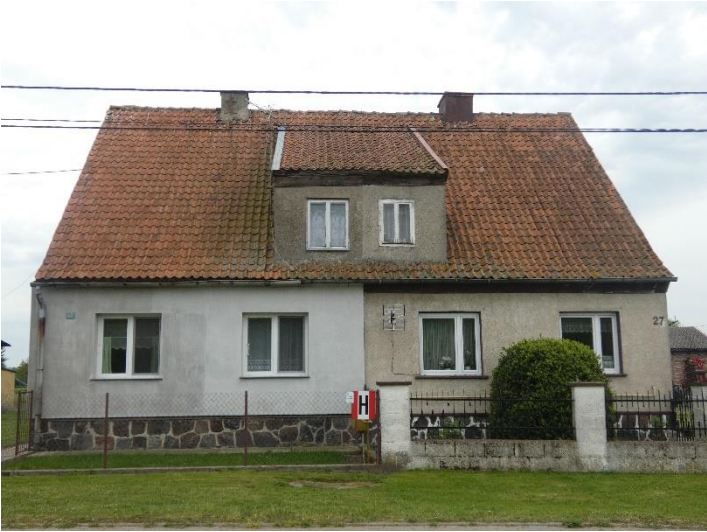
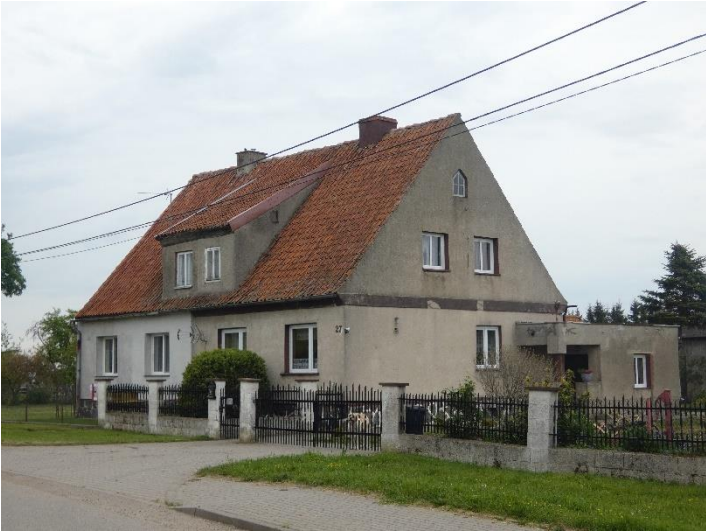
| 1. Nazwa<br><br><b>BUDYNEK MIESZKALNY DWURODZINNY</b> | | 2. Czas powstania<br><br><b>ok. 1930 r.</b> | <b>JANÓWKA</b> |

Parterowa bryła z użytkowym poddaszem przykryta dachem dwuspadowym. Podmurówka wykonana z kamieni polnych. Ściany murowane z cegły ceramicznej palonej, obecnie budynek częściowo ocieplony styropianem i otynkowany. Dach pokryty holenderką, 2-osiowa wystawka w północnej połaci dachowej z daszkiem pulpitowym. Przy elewacji szczytowej zachodniej murowany i otynkowany ganek wtórny. Wymieniona stolarka okienna i drzwiowa.

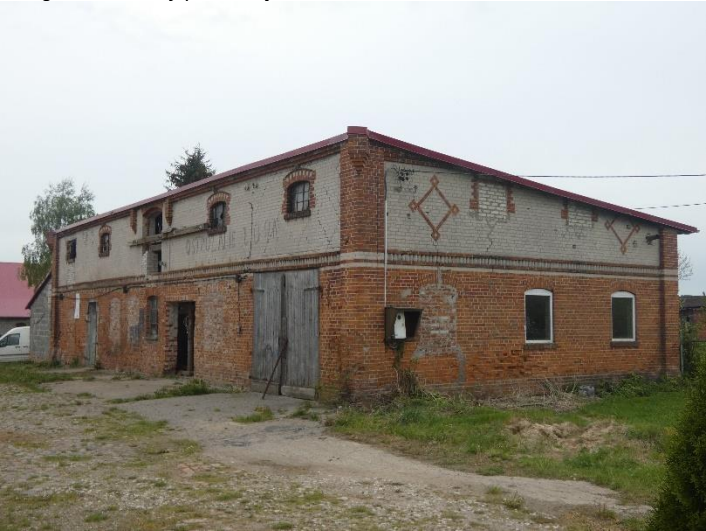
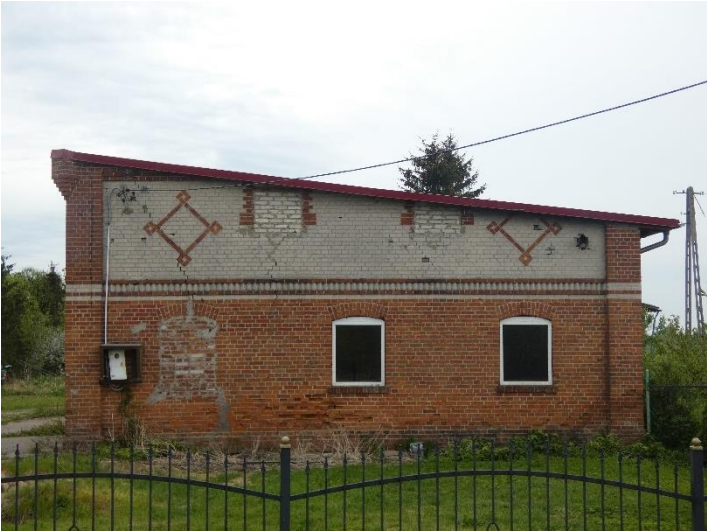
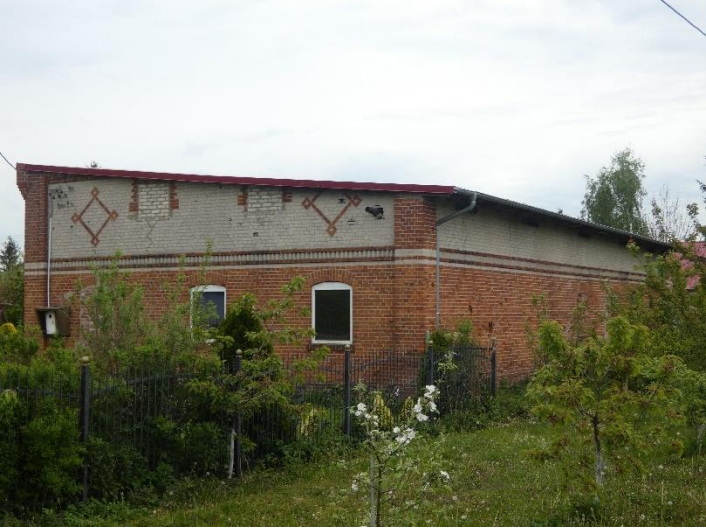
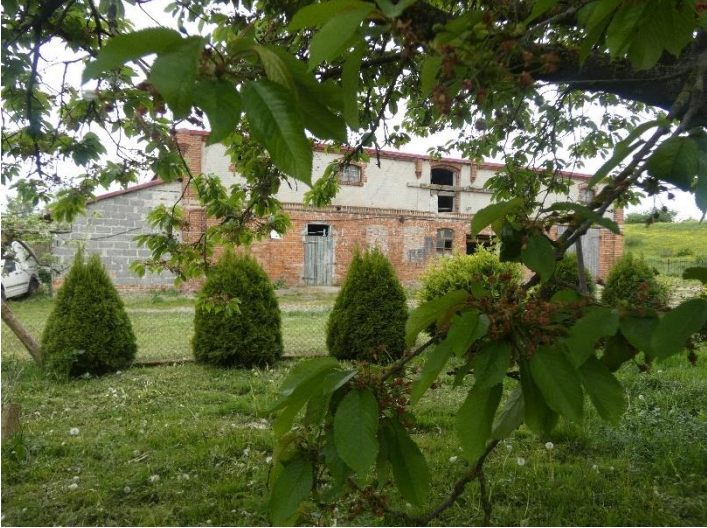
| 1. Nazwa<br><br><b>BUDYNEK GOSPODARCZY 1 - OBORA</b> | | 2. Czas powstania<br><br><b>początek XX w.</b> | <b>JANÓWKA</b> |

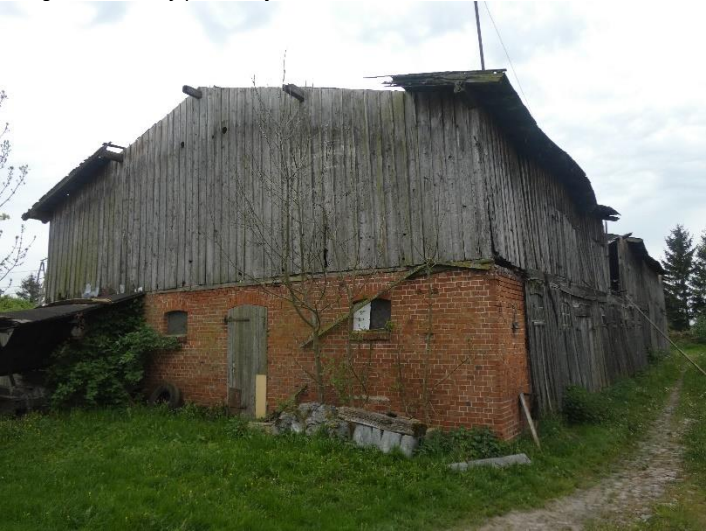
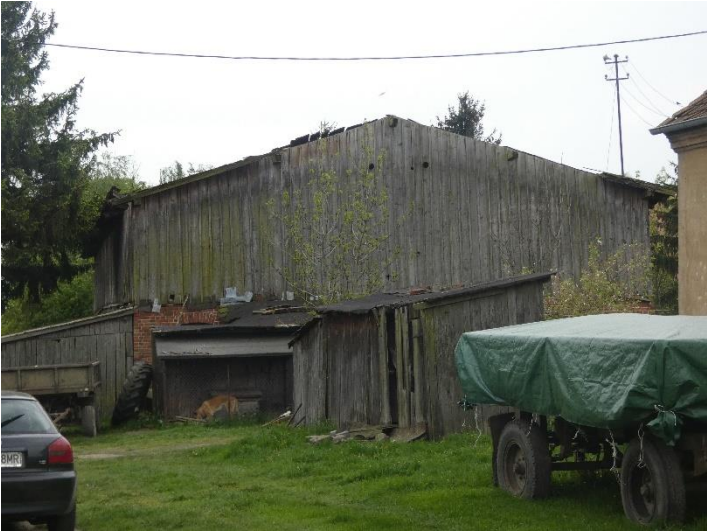
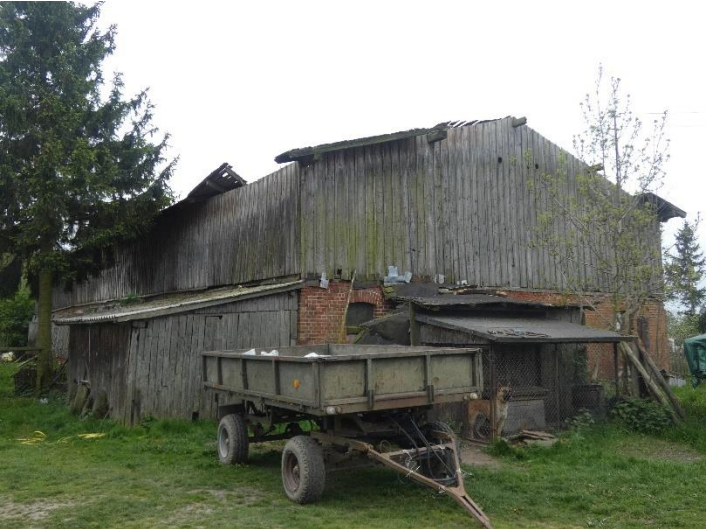
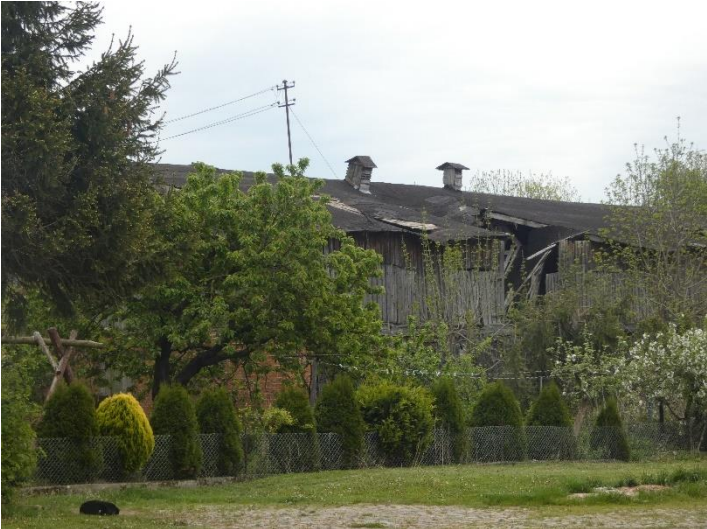
Prostopadłościenna bryła o dużej kubaturze, przykryta dwuspadowym dachem pokrytym papą. Podmurówka z cegły. Ściana szczytowa północna murowana z cegły ceramicznej palonej, pozostałe ściany o konstrukcji słupowo-belkowej szalowane pionowo deskami, słupy z belkami łączone drewnianymi czopami. Zachowane deskowe drzwi i wrota na zawiasach pasowych. W narożniku północno-wschodnim drewniana wiata.

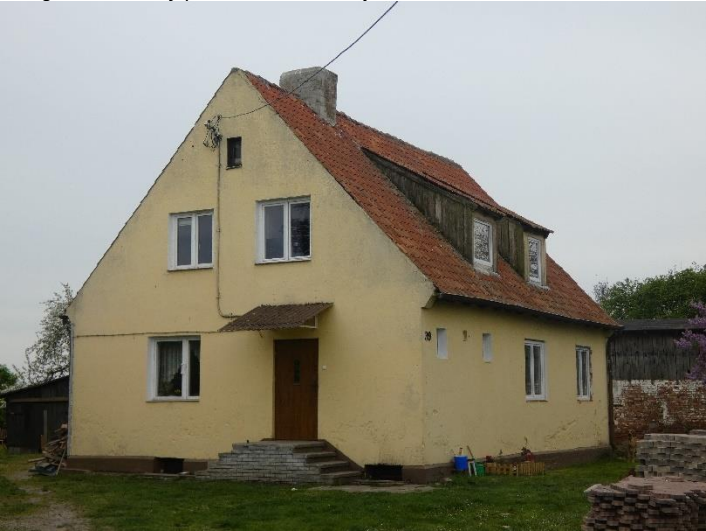
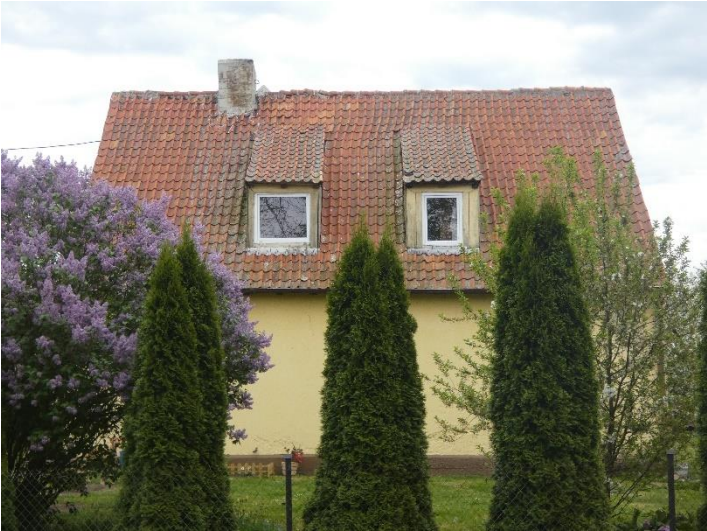
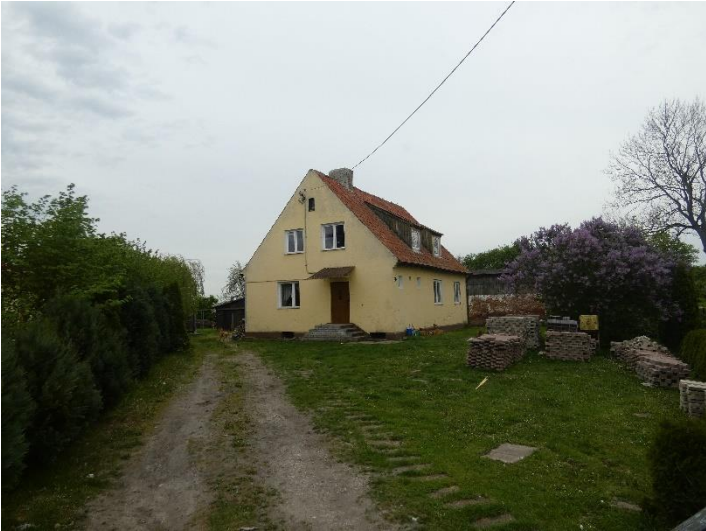
| 7. Fotografia z opisem wskazującym orientację w stosunku do sąsiednich terenów lub stron świata albo mapa z zaznaczonym stanowiskiem archeologicznym<br>Fotografia od strony północno-zachodniej <div> </div> | | | 4. Adres<br><br><b>Janówka 39</b><br><br><b>82-220 Stare Pole</b><br><b>nr ewid. dz. 59/1</b> |

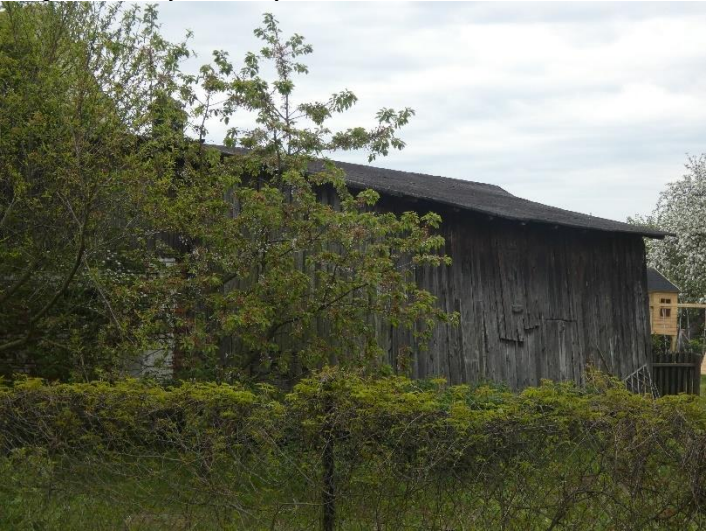
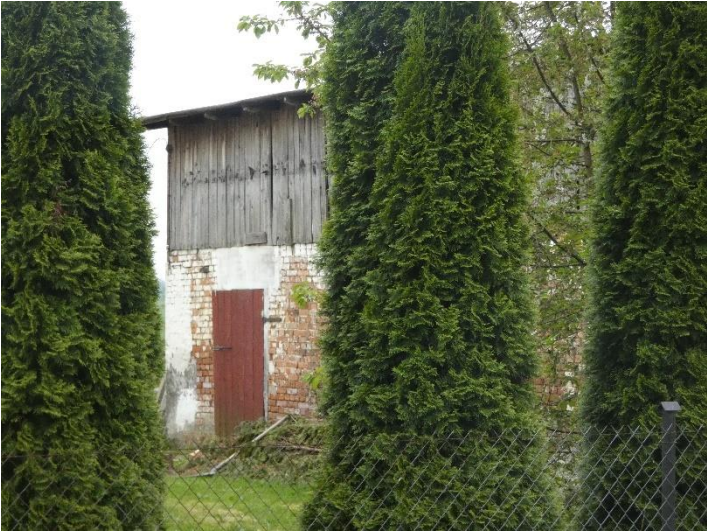
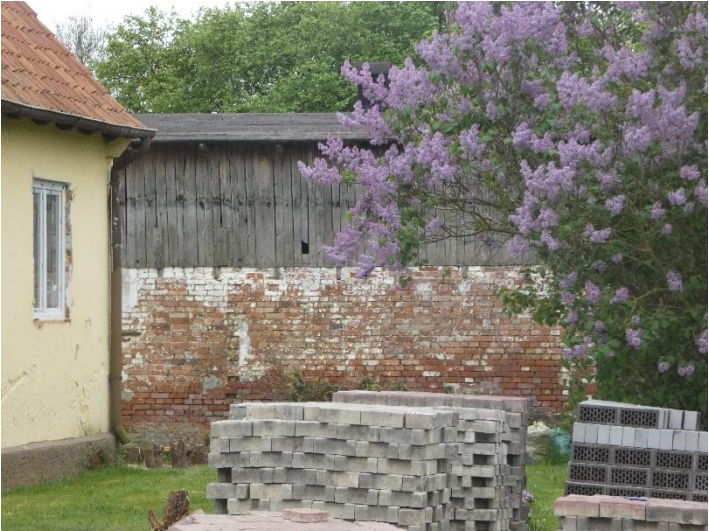
| 7. Fotografia z opisem wskazującym orientację w stosunku do sąsiednich terenów lub stron świata albo mapa z zaznaczonym stanowiskiem archeologicznym<br>Fotografia od strony zachodniej <div> </div> | | | 4. Adres<br><br><b>Janówka 39</b><br><br><b>82-220 Stare Pole</b><br><b>nr ewid. dz. 59/1</b> |

1,5. kondygnacyjna bryła przykryta dachem dwuspadowym o niskim nachyleniu połaci. Ściany w partii przyziemia murowane z cegły, wyżej konstrukcji słupowo-belkowej, szalowane pionowo deskami. Zachowane metalowe wielopolowe okna. Dach pokryty papą. Drzwi i wrota na zawiasach pasowych.

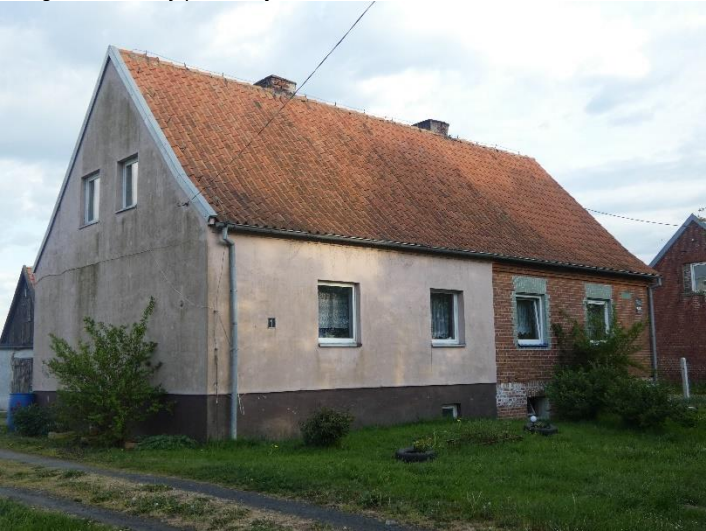
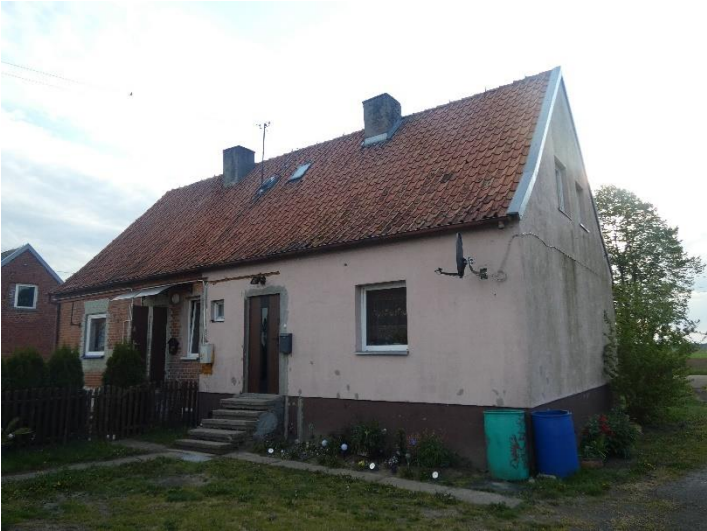
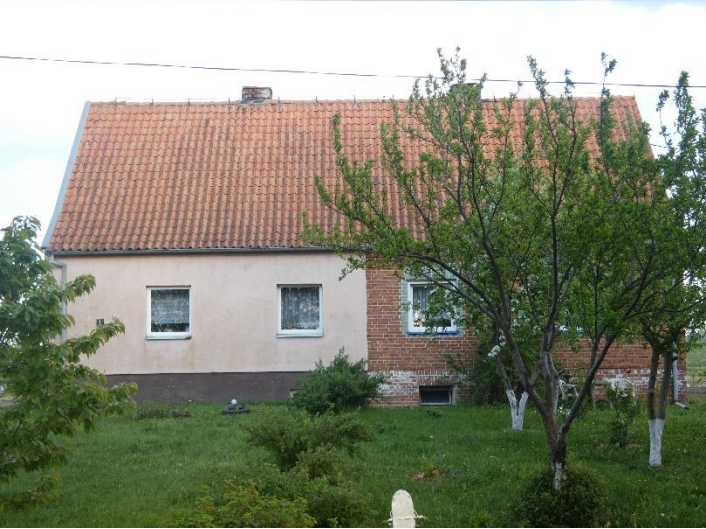
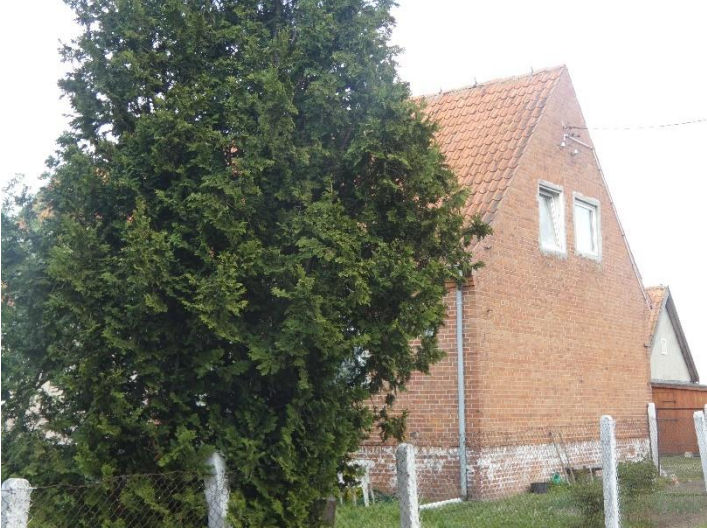
| 7. Fotografia z opisem wskazującym orientację w stosunku do sąsiednich terenów lub stron świata albo mapa z zaznaczonym stanowiskiem archeologicznym<br>Fotografia od strony północnej <div> </div> | | | 4. Adres<br><br>Kaczynos 1/1A<br><br>82-220 Stare Pole<br>nr ewid. dz. 29/1 i 29/2 |

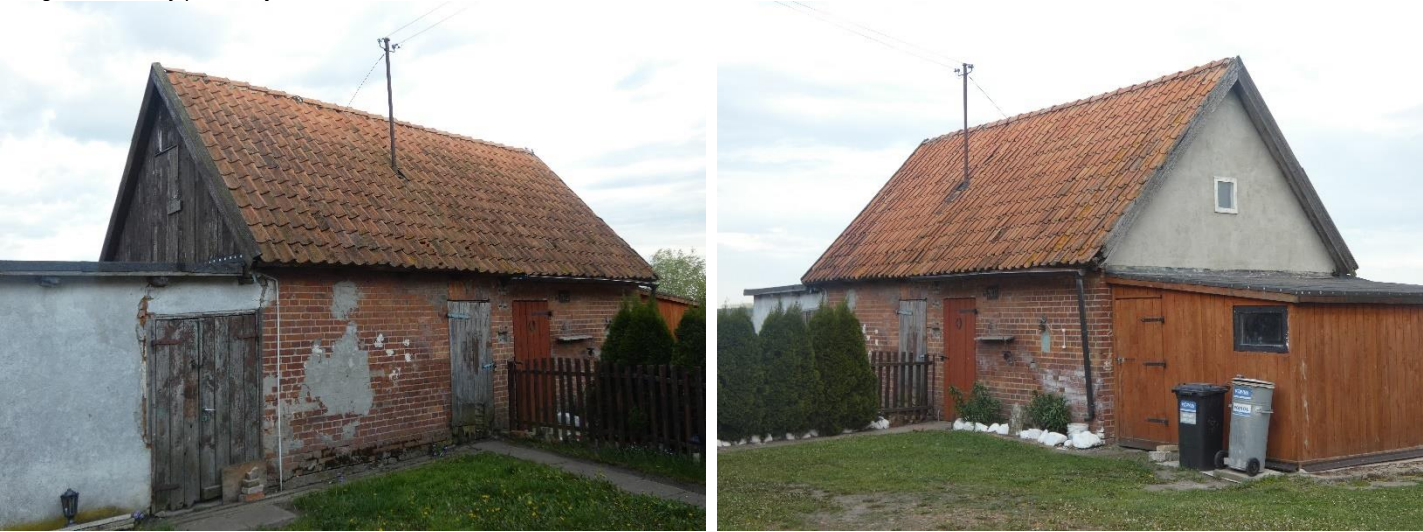
Stan zachowania: 3 - dostateczny.  
Zalecane usunięcie eternitu, impregnacja drewnianych desek oraz uzupełnienie ich ubytków. Zalecane zachowanie historycznej stolarki okiennej i drzwiowej. Zalecane zachowanie historycznej bryły budynku, prowadzenie bieżących prac konserwatorsko-remontowych.

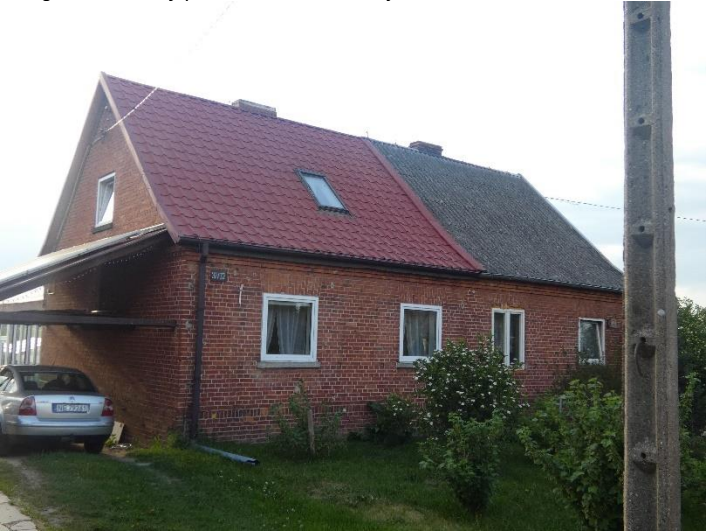
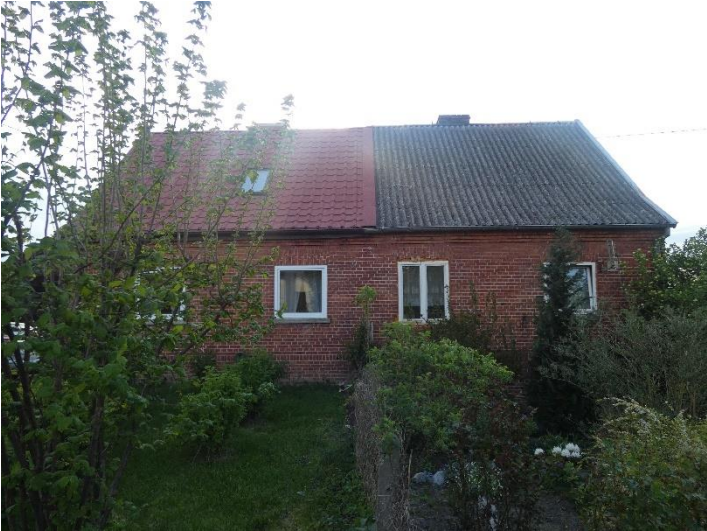
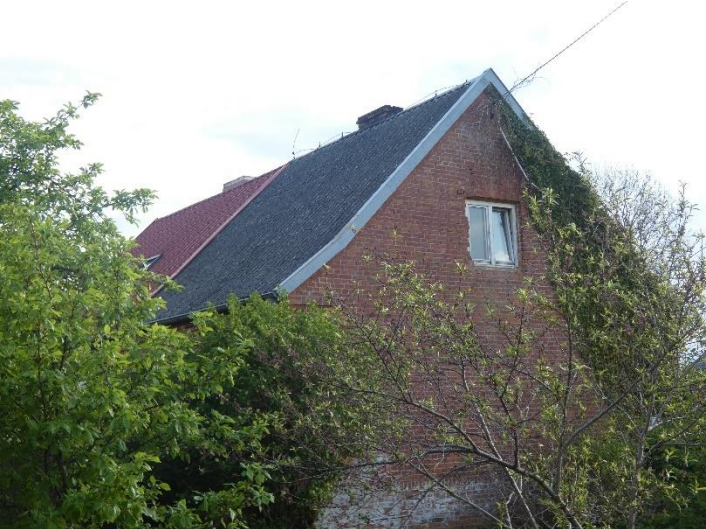
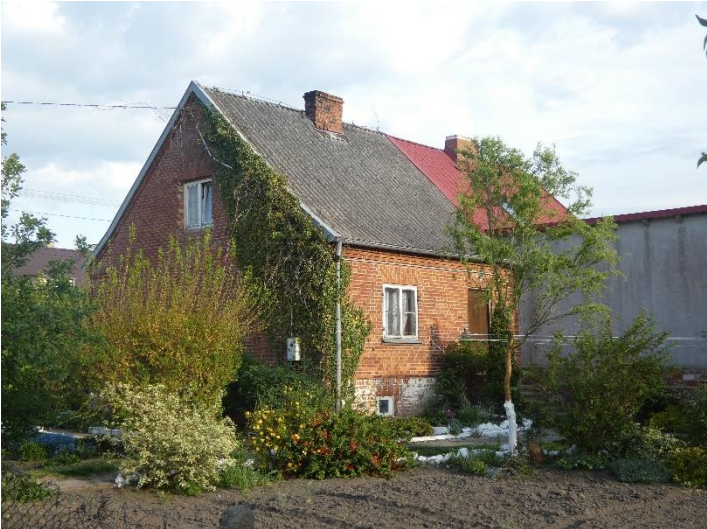
| 7. Fotografia z opisem wskazującym orientację w stosunku do sąsiednich terenów lub stron świata albo mapa z zaznaczonym stanowiskiem archeologicznym<br>Fotografia od strony południowo-wschodniej <div> </div> | | | 4. Adres<br><br>Kaczynos 2/2A<br><br>82-220 Stare Pole<br>nr ewid. dz. 56/1 i 56/2<br><br>5. Przynależność administracyjna<br><br>województwo<br><b>pomorskie</b><br><br>powiat<br><b>malborski</b><br><br>gmina<br><b>Stare Pole</b><br><br>6. Formy ochrony<br><br>Miejscowy Plan Zagospodarowania<br>Przestrzennego – Uchwała Nr V/30/2011 z dnia<br>15 marca 2011 r. |

Parterowa bryła przykryta dachem dwuspadowym. Dach w połowie pokryty blachodachówką, w pozostałej części pokryty eternitem. Podmurówka i ściany murowane z cegły ceramicznej palonej, wążek krzyżkowy. Wśród elementów kompozycji elewacji wyróżnić można: rytm otworów okiennych i drzwiowych, ceglany gzyms podokapowy. Od strony podwórza dobudówka. W zdecydowanej większości wymieniona stolarka okienna i drzwiowa oraz zmodernizowane wnętrza.
