# GMINNA EWIDENCJA ZABYTKÓW NIERUCHOMYCH GMINY STARE POLE

STARE POLE, 2023 R.

**GEZPRO**  
*Daniel*  
*Wiśniewski*

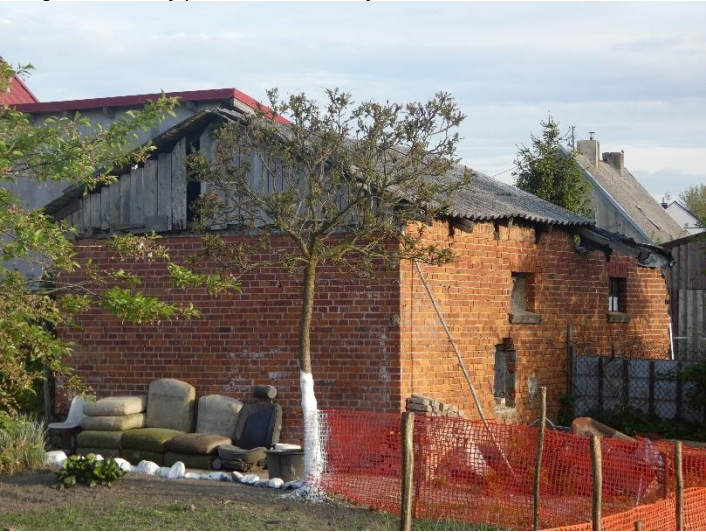
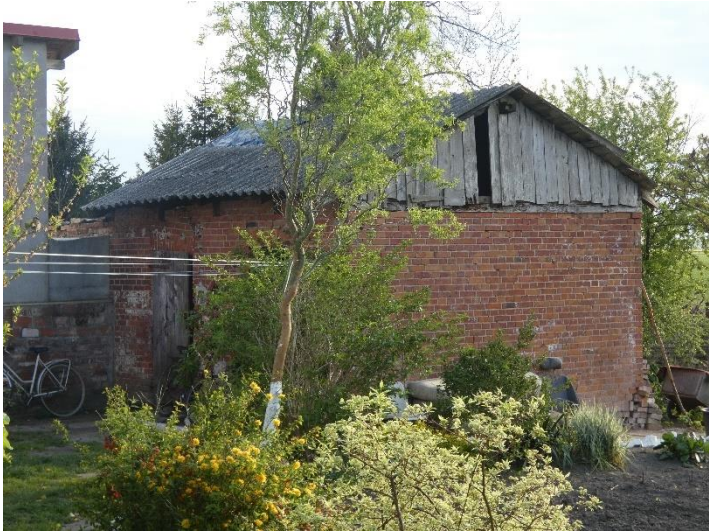
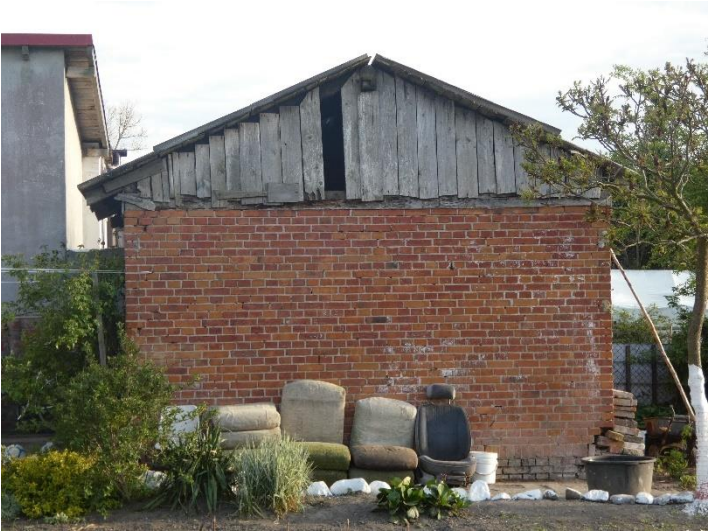
| 7. Fotografia z opisem wskazującym orientację w stosunku do sąsiednich terenów lub stron świata albo mapa z zaznaczonym stanowiskiem archeologicznym<br>Fotografia od strony północno-wschodniej <div> </div> | | | 4. Adres<br><br><b>Kaczynos 2/2A</b><br><br><b>82-220 Stare Pole</b><br><b>nr ewid. dz. 56/1 i 56/2</b> |

Stan zachowania: 3 - dostateczny.  
Zalecane usunięcie eternitu, impregnacja drewnianych desek oraz uzupełnienie ich ubytków. Zalecane zachowanie historycznej stolarki okiennej i drzwiowej. Zalecane zachowanie historycznej bryły budynku, prowadzenie bieżących prac konserwatorsko-remontowych.

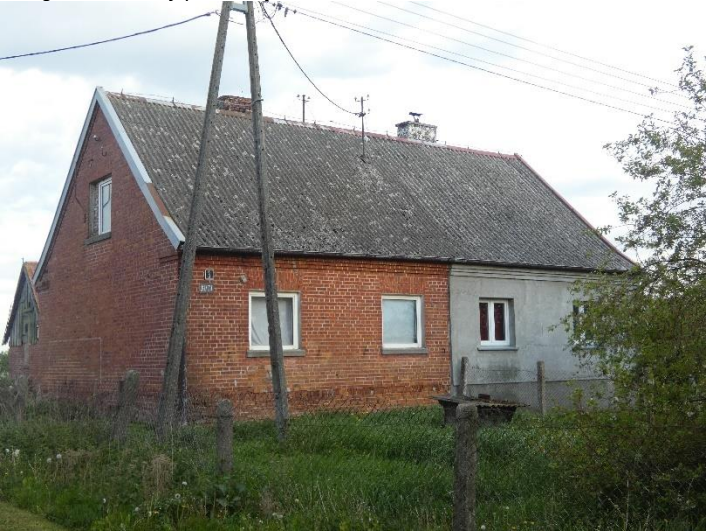
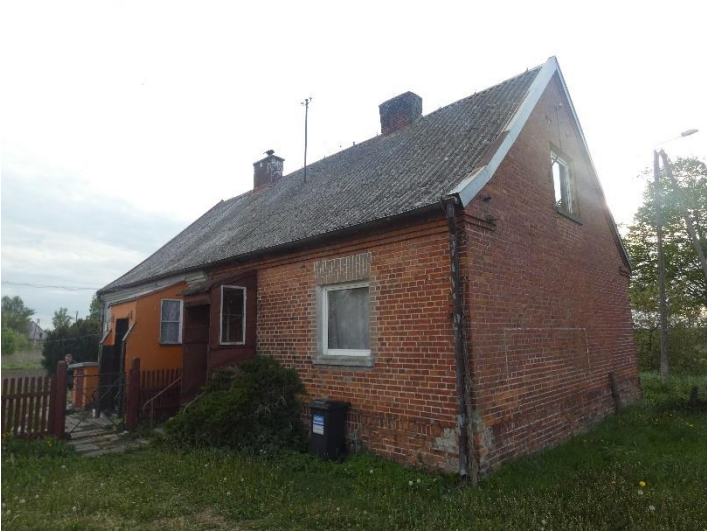
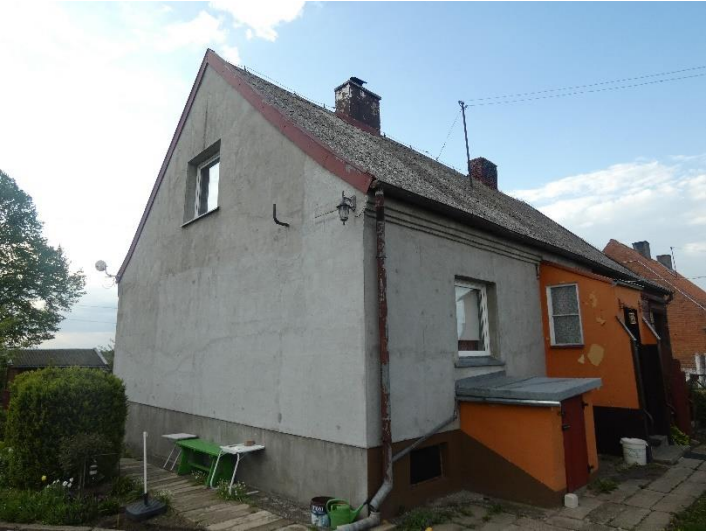
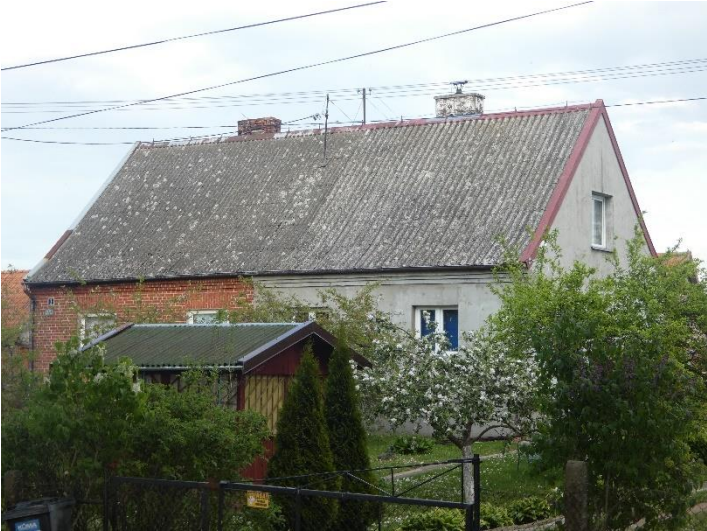
| 7. Fotografia z opisem wskazującym orientację w stosunku do sąsiednich terenów lub stron świata albo mapa z zaznaczonym stanowiskiem archeologicznym<br>Fotografia od strony północnej <div> </div> | | | 4. Adres<br><br>Kaczynos 3/3A<br><br>82-220 Stare Pole<br>nr ewid. dz. 29/3 i 29/4 |

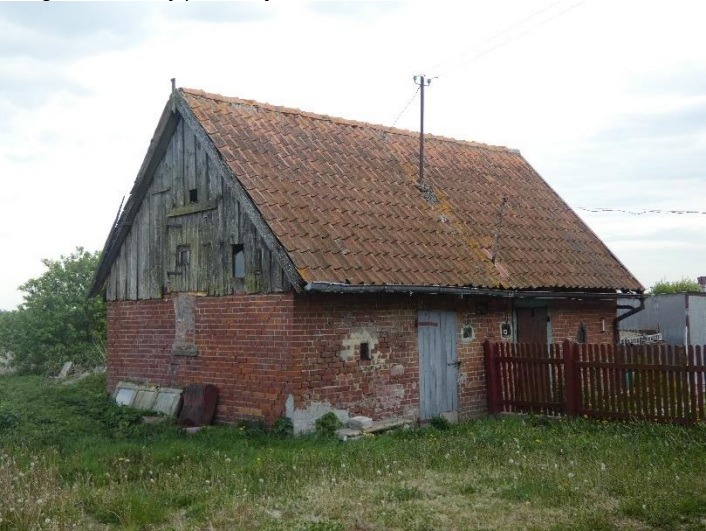
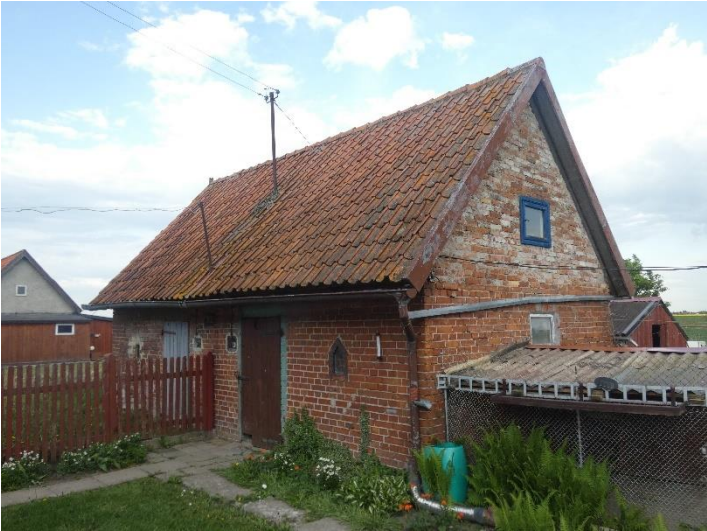
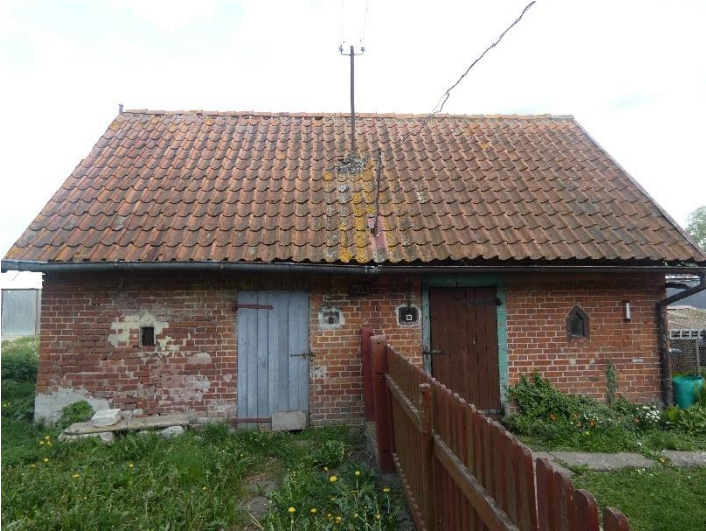
| 7. Fotografia z opisem wskazującym orientację w stosunku do sąsiednich terenów lub stron świata albo mapa z zaznaczonym stanowiskiem archeologicznym<br>Fotografia od strony północnej <div> </div> | | | 4. Adres<br><br>Kaczynos 3/3A<br><br>82-220 Stare Pole<br>nr ewid. dz. 29/3 i 29/4 |

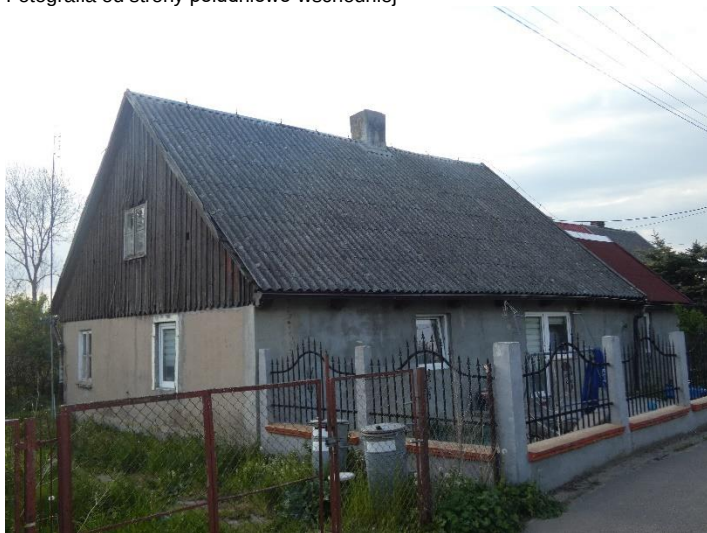
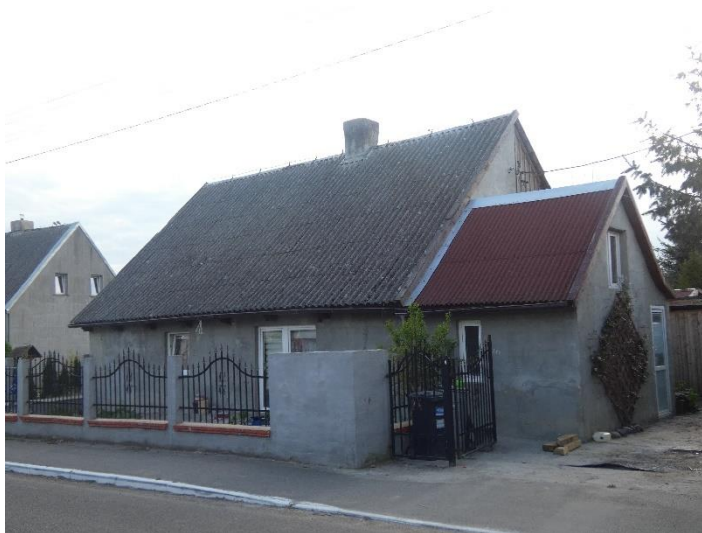
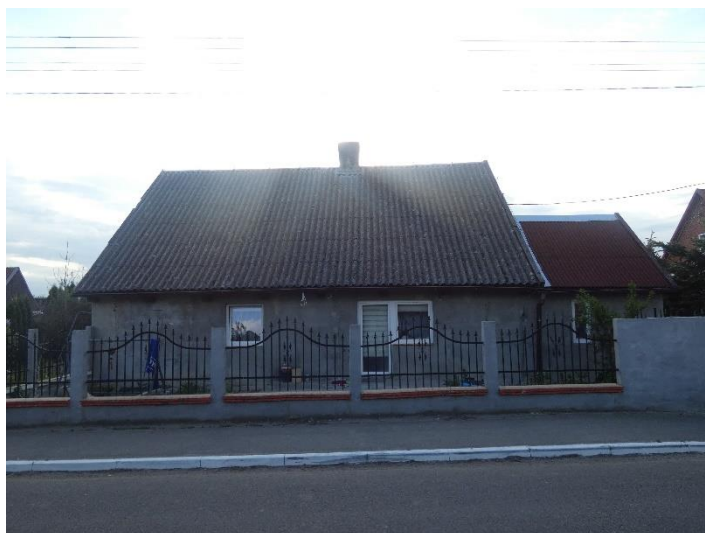
7. Fotografia z opisem wskazującym orientację w stosunku do sąsiednich terenów lub stron świata albo mapa z zaznaczonym stanowiskiem archeologicznym  
Fotografia od strony południowo-wschodniej

Budynek parterowy murowany i otynkowany, podmurówka z kamieni polnych, później otynkowana. Obiekt przykryty dachem dwuspadowym pokrytym eternitem. Zgodnie z kartą GEZ z 2008 r. pierwotnie ściany o konstrukcji słupowo-ryglowej, wypełnione cegłą, obecnie otynkowane. Jeden ze szczytów szalowany pionowo deskami dekoracyjnie zaciosanymi. Wymieniona stolarka okienna i drzwiowa, zmodernizowane wnętrza. Do drugiej elewacji bocznej dostawiona wtórna dobudówka.

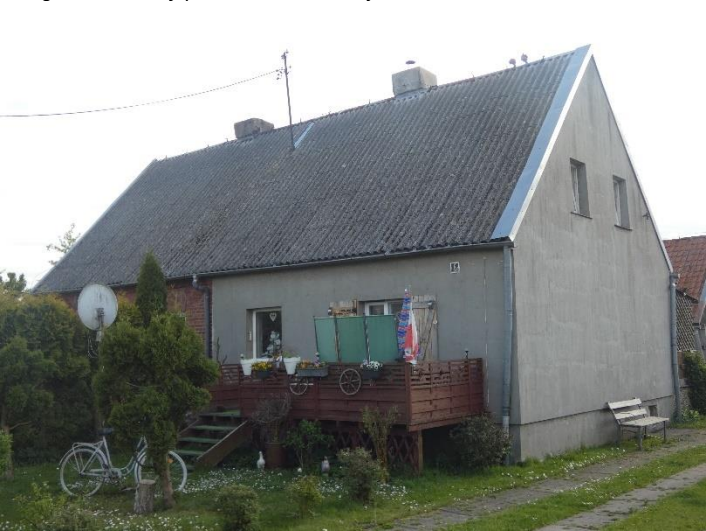
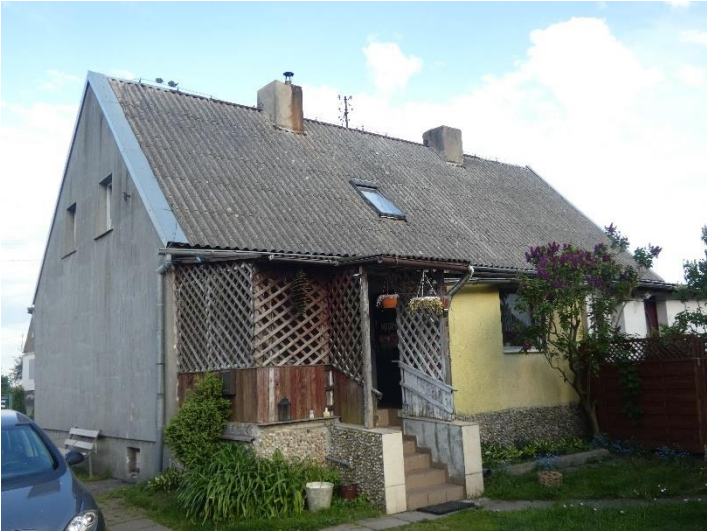
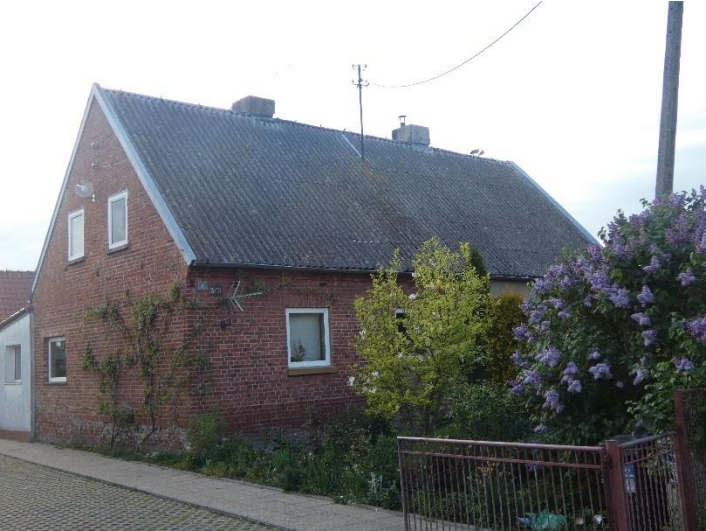
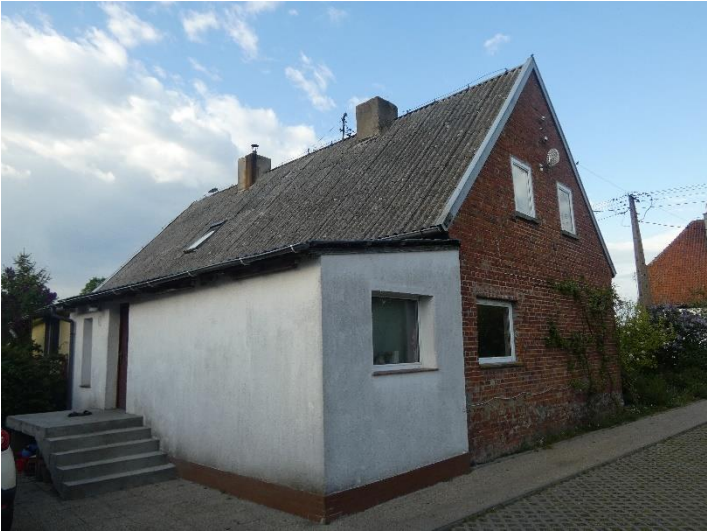
| 7. Fotografia z opisem wskazującym orientację w stosunku do sąsiednich terenów lub stron świata albo mapa z zaznaczonym stanowiskiem archeologicznym<br>Fotografia od strony północno-wschodniej <div data-bbox="114 427 817 959"> </div> <div data-bbox="828 427 1532 959"> </div> <div data-bbox="114 983 817 1516"> </div> <div data-bbox="828 983 1532 1516"> </div> | | | 4. Adres<br><br>Kaczynos 6/6a<br><br>82-220 Stare Pole<br>nr ewid. dz. 56/5 i 56/6 |

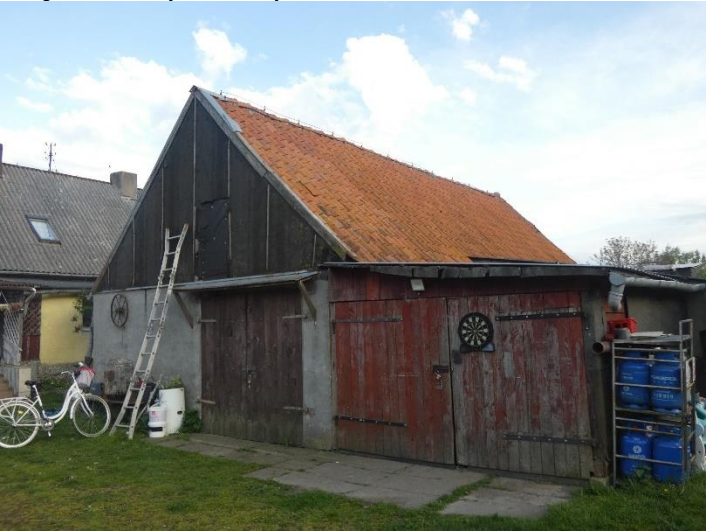
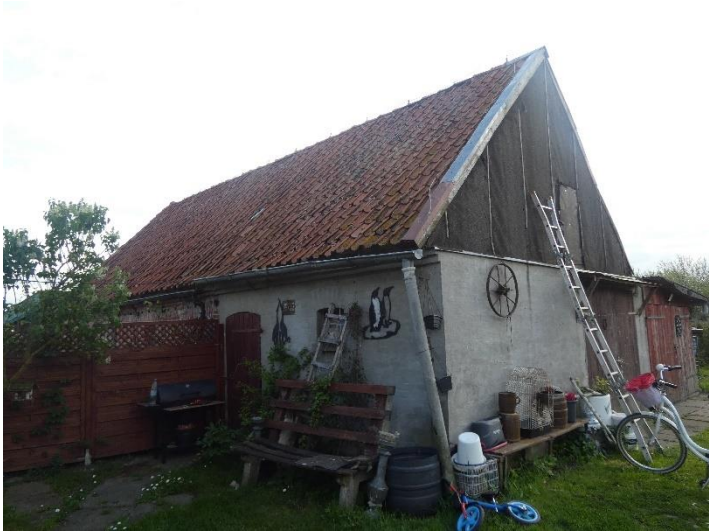
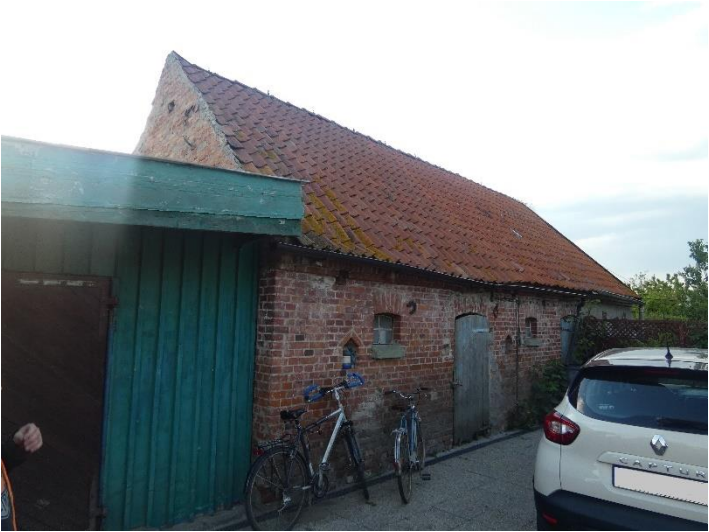
| 7. Fotografia z opisem wskazującym orientację w stosunku do sąsiednich terenów lub stron świata albo mapa z zaznaczonym stanowiskiem archeologicznym<br>Fotografia od strony zachodniej <div> </div> | | | 4. Adres<br><br>Kaczynos 6/6a<br><br>82-220 Stare Pole<br>nr ewid. dz. 56/5 i 56/6 |

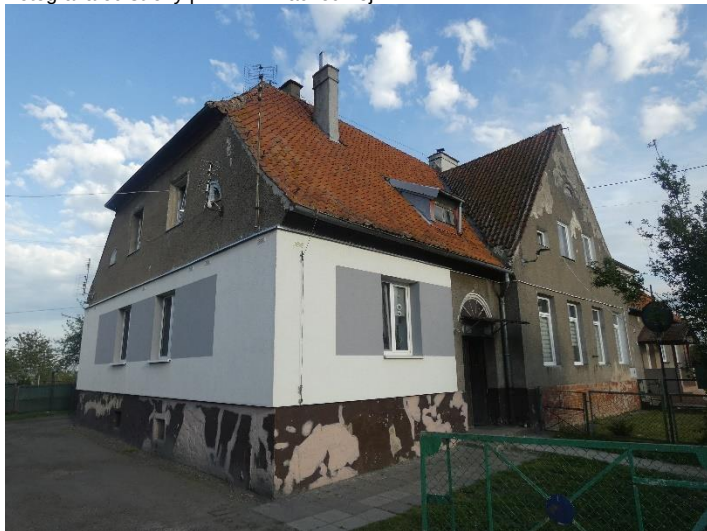
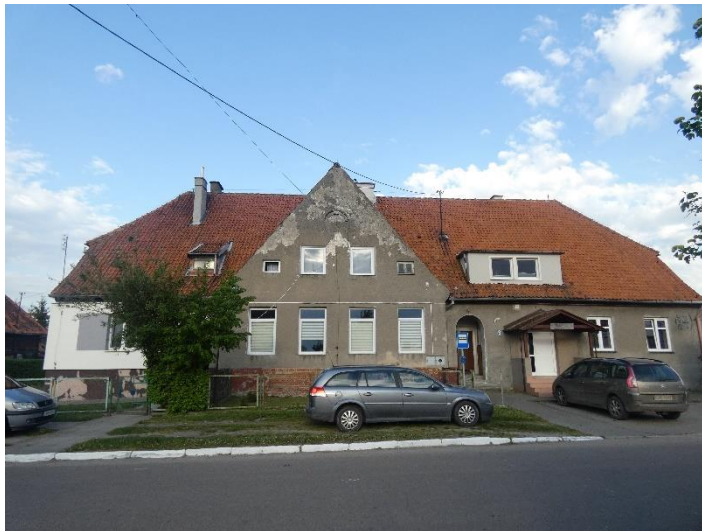
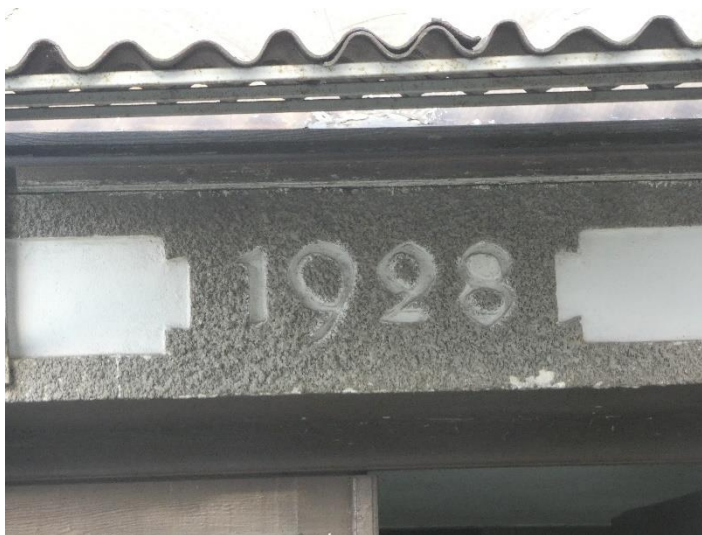
7. Fotografia z opisem wskazującym orientację w stosunku do sąsiednich terenów lub stron świata albo mapa z zaznaczonym stanowiskiem archeologicznym  
Fotografia od strony północno-zachodniej

Parterowa bryła z użytkowym poddaszem przykryta dachem naczółkowym pokrytym holenderką z wysoką podmurówką. Na osi głównej elewacji frontowej 4. osiowy ryzalit z osobnym dachem dwuspadowym. Ściany murowane z cegły ceramicznej palonej, tynkowane - tynki rapowe w kolorze szarym. W połaci dachowej lukarna z daszkiem pulpityowym oraz wystawka z dachem trójspadowym. W nadprożu data budowy – 1928. Wymieniona stolarka okienna i drzwiowa, zmodernizowane wnętrza. 3 wejścia do budynku od strony elewacji frontowej, w tym jedno wtórnie przeprute. Historyczne otwory w formie łukowej, jedne drzwi z nadświetłem powyżej.

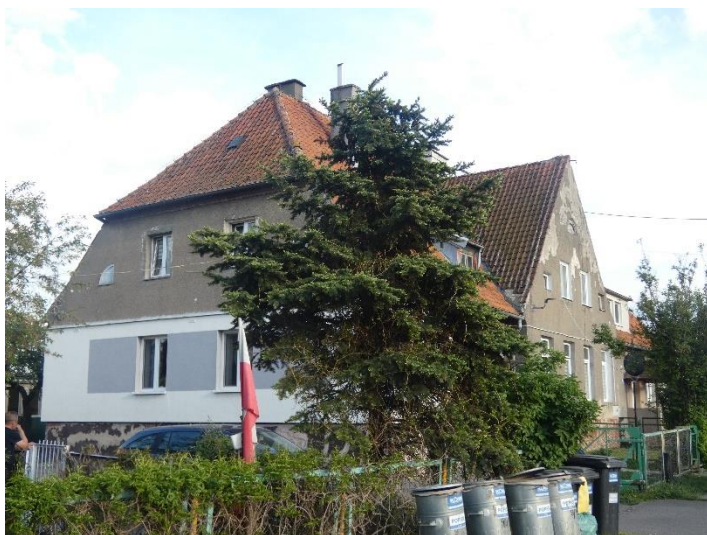
Prostopadłościenna bryła przykryta dachem dwuspadowym. Ściany o konstrukcji słupowo-belkowej szalowane pionowo deskami. Dach pokryty holenderką. Deskowe drzwi i wrota na zawiasach pasowych. Przy ścianie szczytowej od wschodu drewniana wiata.

Stan zachowania: 3 – dostateczny.  
Zalecane impregnacja elementów drewnianych, uzupełnienie ubytków w elewacji, oczyszczenie dachówki. Zalecane zachowanie historycznej bryły budynku, prowadzenie bieżących prac konserwatorsko-remontowych.

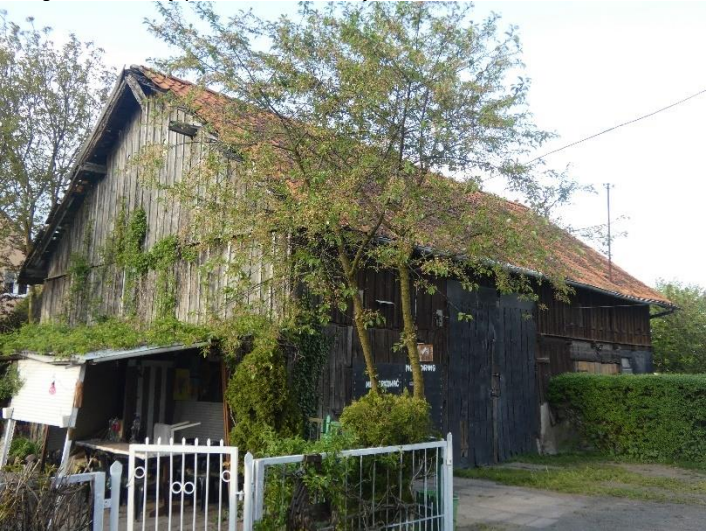
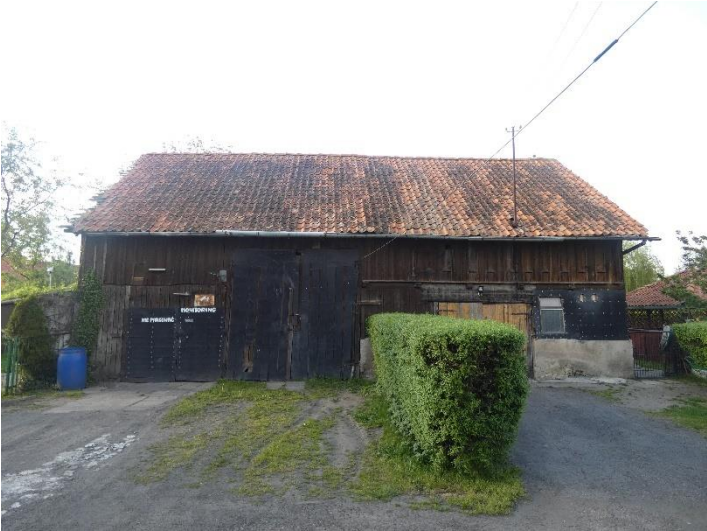
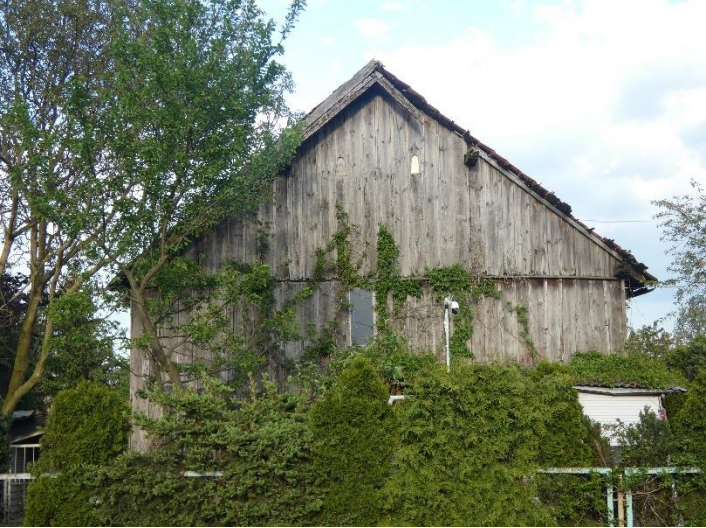
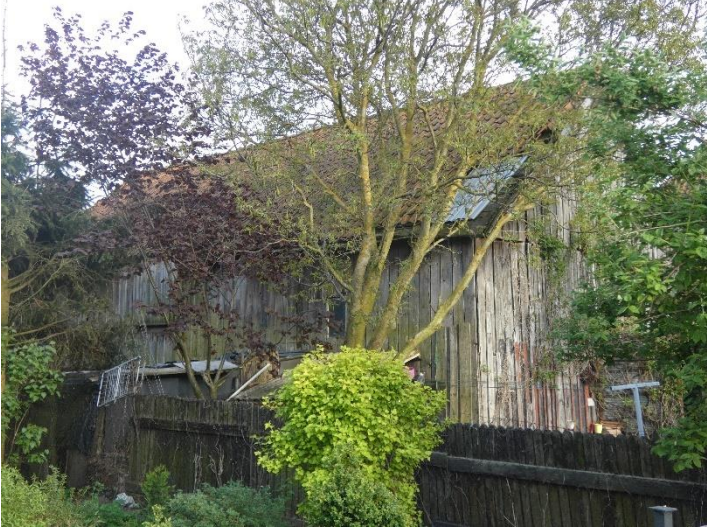
| 7. Fotografia z opisem wskazującym orientację w stosunku do sąsiednich terenów lub stron świata albo mapa z zaznaczonym stanowiskiem archeologicznym<br>Fotografia od strony północno-zachodniej <div> </div> | | | 4. Adres<br><br>Kaczynos 9<br><br>82-220 Stare Pole<br>nr ewid. dz. 48/1 |

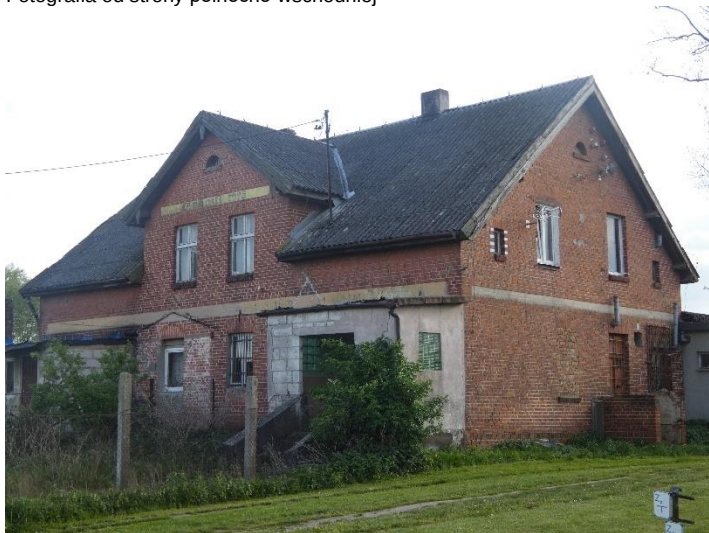
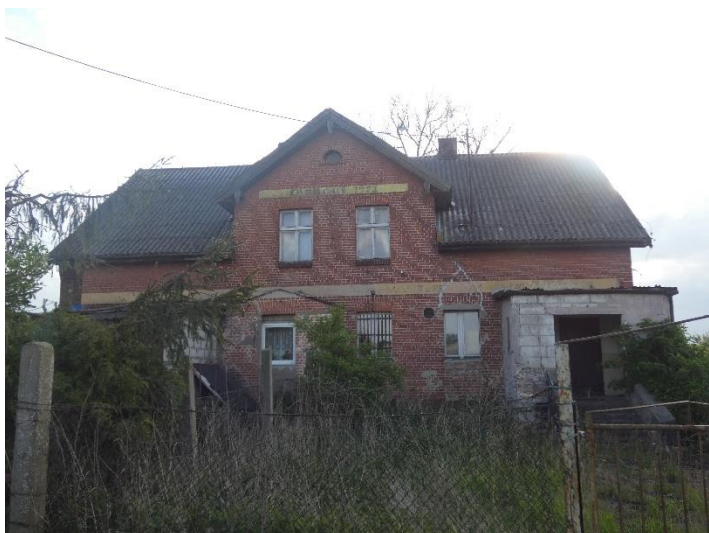
7. Fotografia z opisem wskazującym orientację w stosunku do sąsiednich terenów lub stron świata albo mapa z zaznaczonym stanowiskiem archeologicznym  
Fotografia od strony północno-wschodniej

Prostopadłościenna 1,5-kondygnacyjna bryła o niewielkiej kubaturze przykryta dachem dwuspadowym pokrytym holenderką. Podmurówka i ściany w partii przyziemia murowane z cegły ceramicznej palonej, wyżej konstrukcja słupowo-belkowa szalowana pionowo deskami. Deskowe drzwi i drewniane okienka.

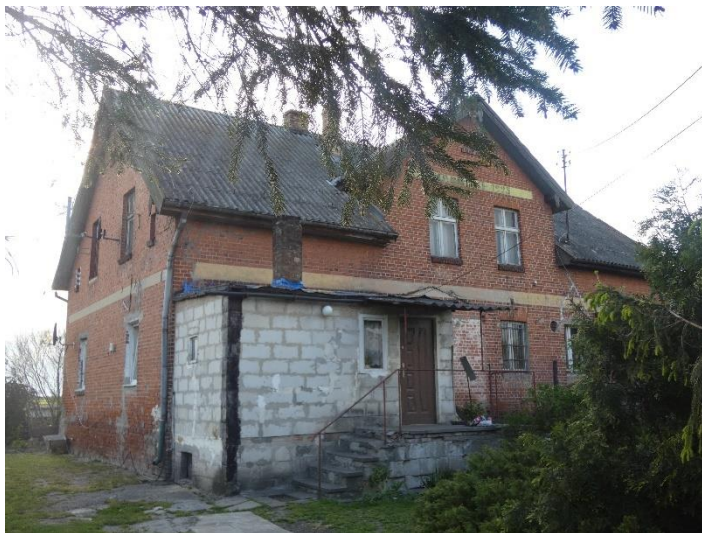
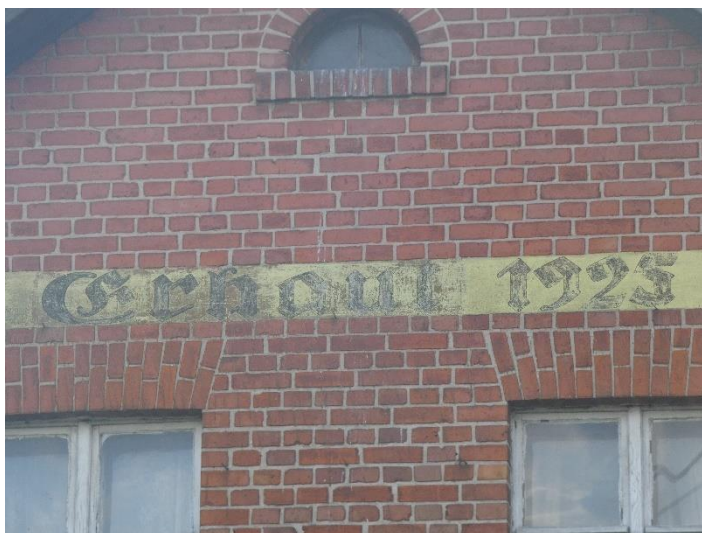
**Kaczynos 12**

Parterowa bryła z użytkowym poddaszem przykryta dachem dwuspadowym pokrytym eternitem. W elewacji frontowej (od wchodu) na osi głównej 2.osiowa wystawka z trójkątnym szczytem i osobnym daszkiem dwuspadowym. Podmurówka i ściany murowane z cegły ceramicznej palonej, wątek krzyżykowy. Wśród elementów kompozycji elewacji możemy wyróżnić: rytm otworów okiennych i drzwiowych, ceglany gzyms podokapowy, gzymsy parapetowe, tynkowane opaskowe fryzy – w jednym inskrypcja o dacie budowy (erbaut - wybudowano 1925). Przy budynku od strony frontowej wykonano dwa jednokondygnacyjne murowane ganki. W narożniku północno-zachodnim murowana i tynkowana przybudówka. Częściowo wymieniona stolarka okienna i drzwiowa (zachowane okna na poddaszu).

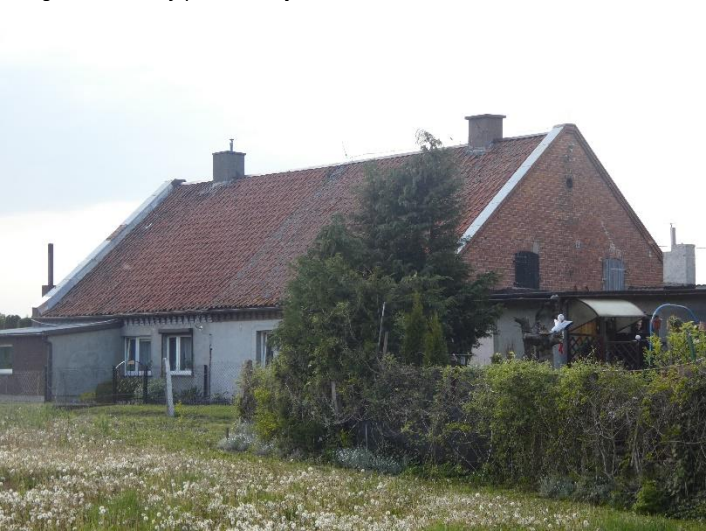
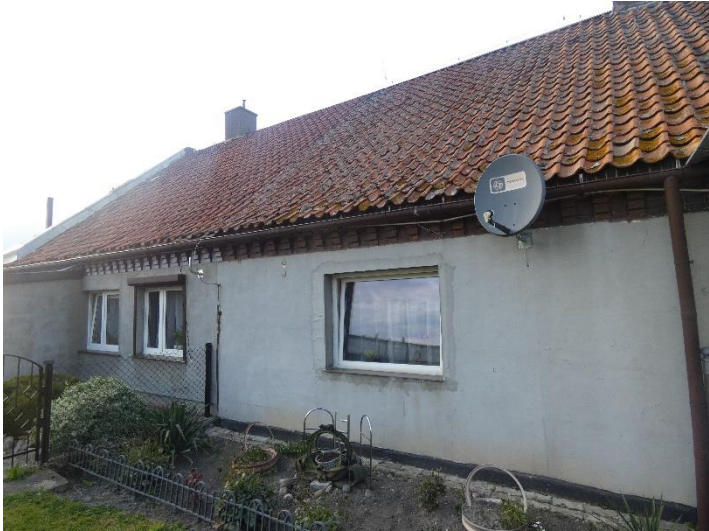
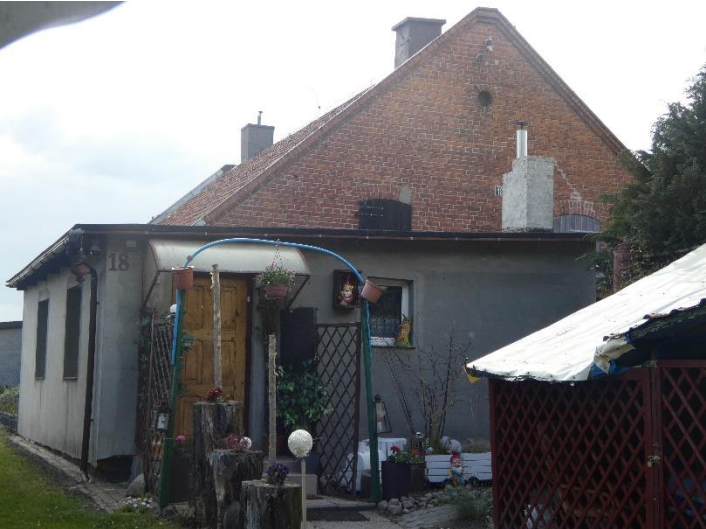
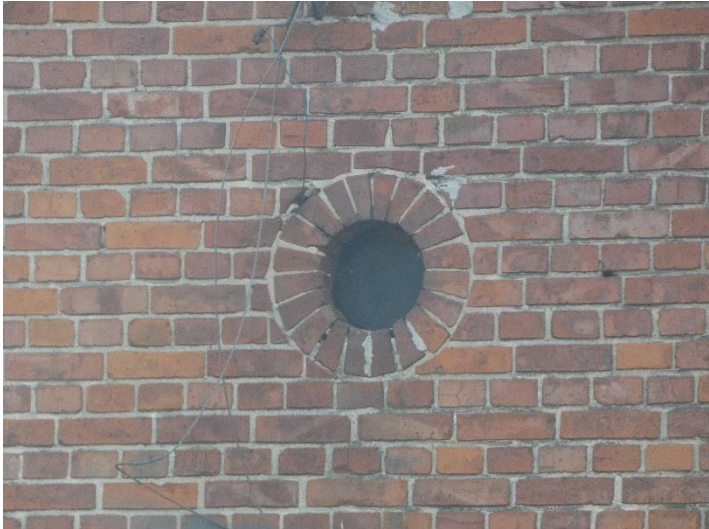
| 7. Fotografia z opisem wskazującym orientację w stosunku do sąsiednich terenów lub stron świata albo mapa z zaznaczonym stanowiskiem archeologicznym<br>Fotografia od strony południowej <div> </div> | | | 4. Adres<br><br><b>Kaczynos 18</b><br><br><b>82-220 Stare Pole</b><br><b>nr ewid. dz. 56/48, 56/49, 56/50, 56/51,</b><br><b>56/52</b> |

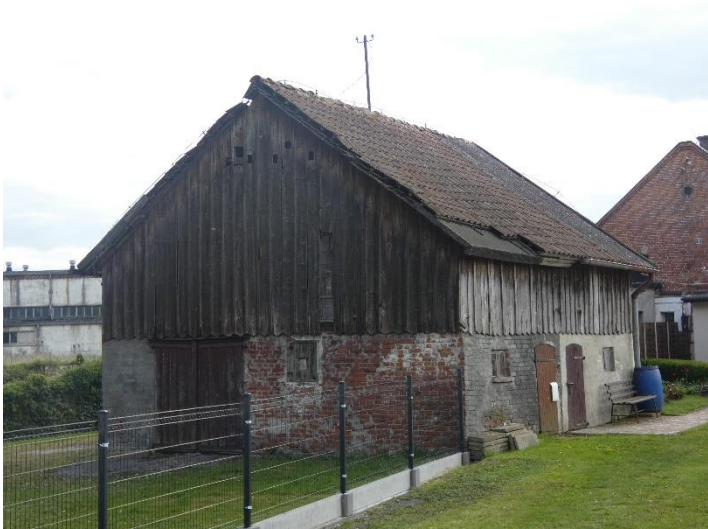
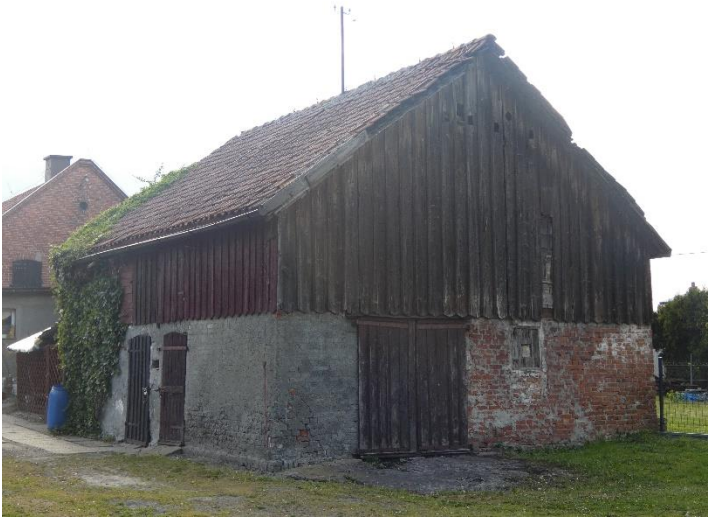
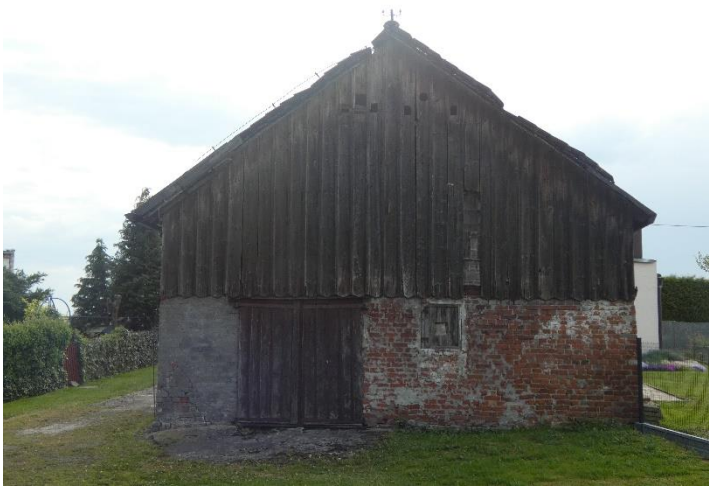
| 7. Fotografia z opisem wskazującym orientację w stosunku do sąsiednich terenów lub stron świata albo mapa z zaznaczonym stanowiskiem archeologicznym<br>Fotografia od strony północno-wschodniej <div data-bbox="468 429 1173 959"> </div> <div data-bbox="112 997 817 1516"> </div> <div data-bbox="826 1029 1532 1516"> </div> | | | 4. Adres<br><br>Kaczynos 18<br><br>82-220 Stare Pole<br>nr ewid. dz. 56/48, 56/54, 56/55, 56/56, 56/53 |

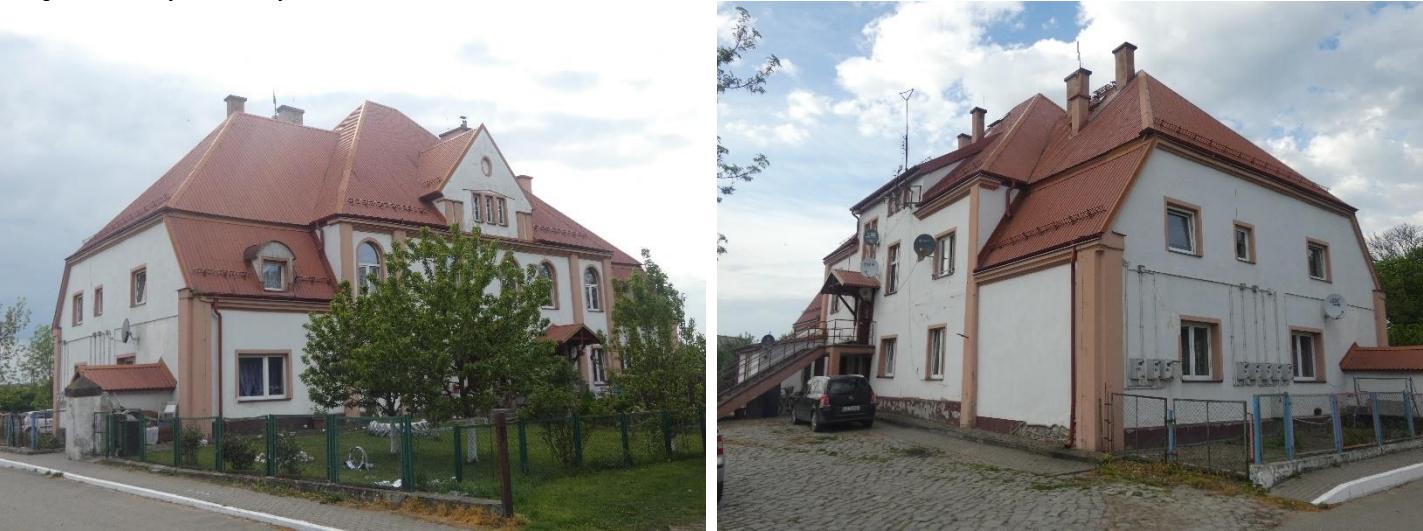
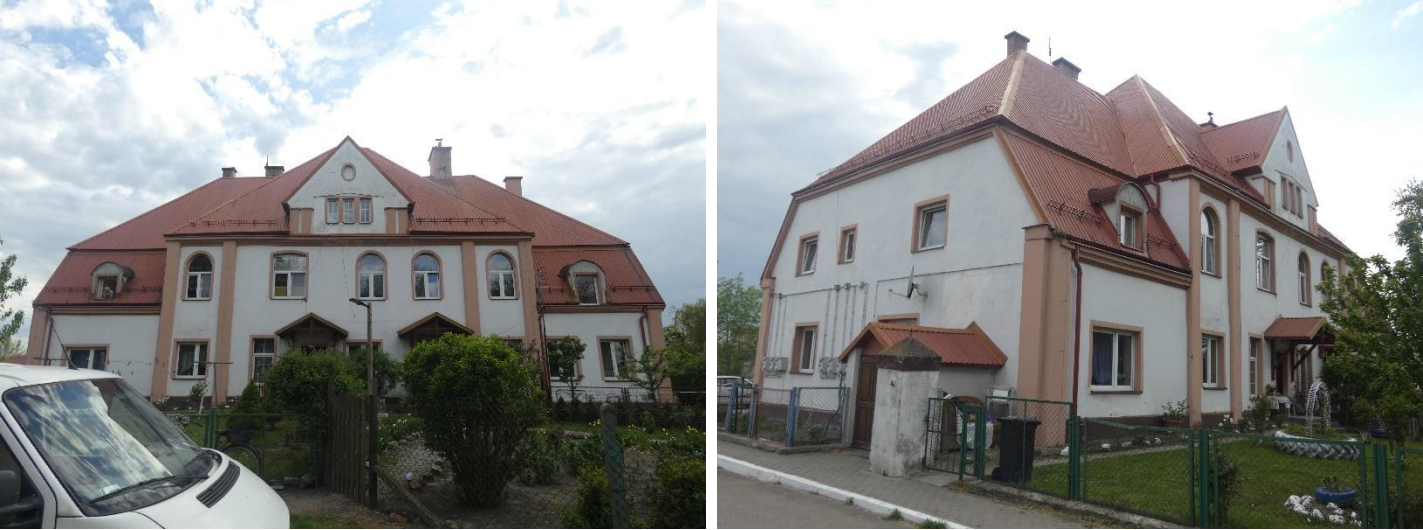
| 7. Fotografia z opisem wskazującym orientację w stosunku do sąsiednich terenów lub stron świata albo mapa z zaznaczonym stanowiskiem archeologicznym<br>Fotografia od strony wschodniej | | | 4. Adres<br><br>Kaczynos 20<br><br>82-220 Stare Pole<br>nr ewid. dz. 23/8 |

Bryła częściowo parterowa, częściowo piętrowa o dużej kubaturze, przykryta dachem mansardowym. Ściany murowane z cegły ceramicznej palonej, formowanej ręcznie, otynkowane. Po generalnym remoncie odnowiono tynki na elewacjach oraz pokrycie dachu (blacha). Podmurówka z kamieni polnych ciosanych. Wymieniona stolarka okienna i drzwiowa, zmodernizowane wnętrza. Od frontu zdemontowano drewnianą werandę.

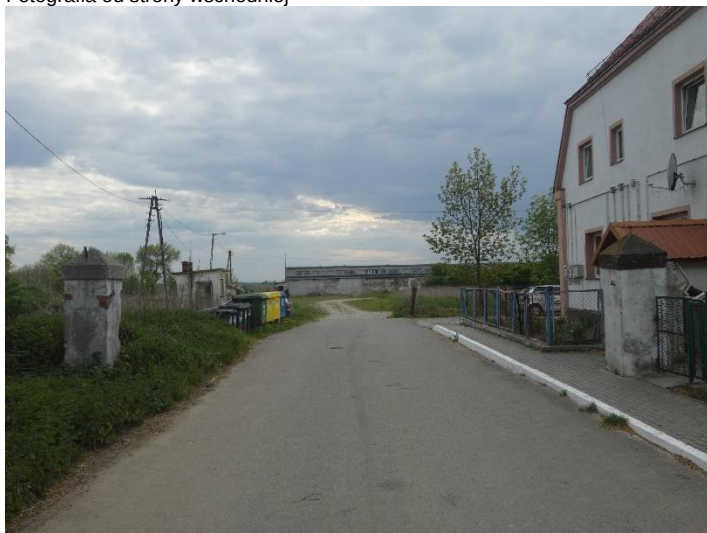
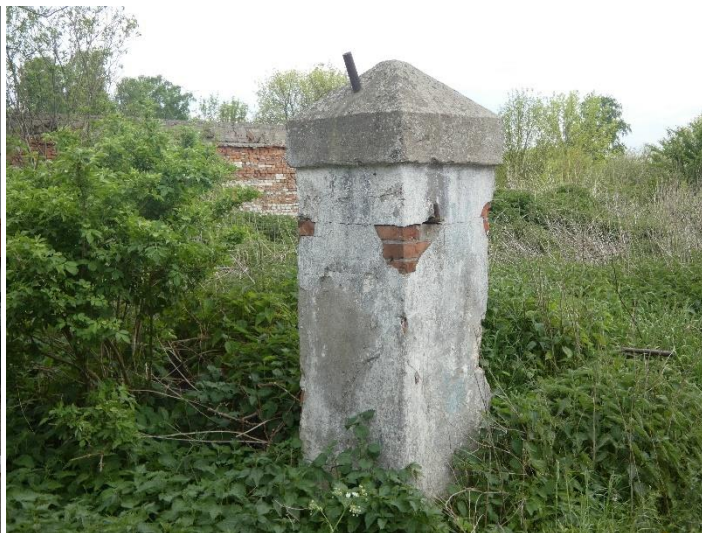
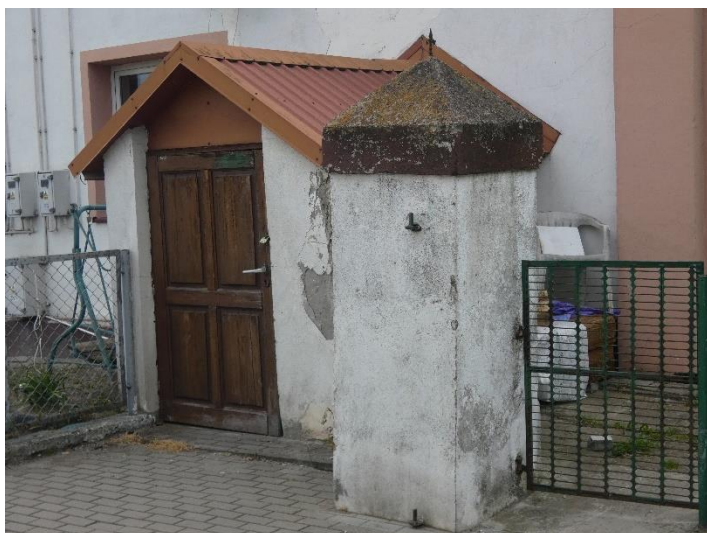
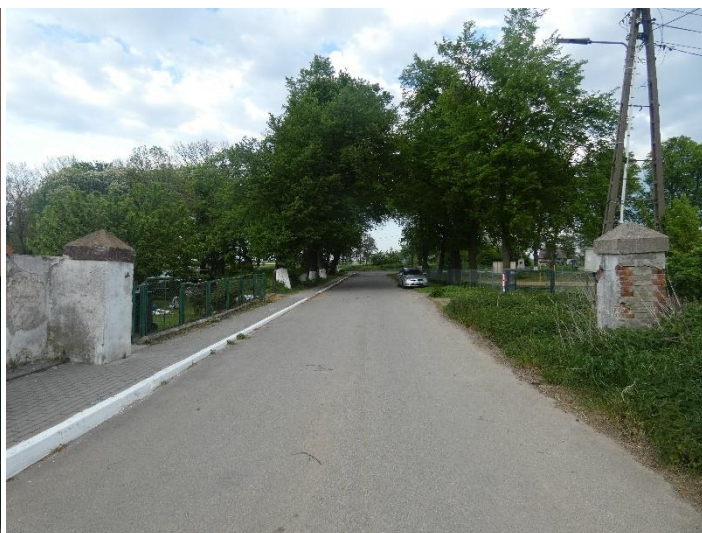
Kaczynos 20

7. Fotografia z opisem wskazującym orientację w stosunku do sąsiednich terenów lub stron świata albo mapa z zaznaczonym stanowiskiem archeologicznym  
Fotografia od strony wschodniej

Dwa murowane słupki, tynkowane na biało, zwieńczone daszkami kopertowymi ze sztucznego kamienia. Położone tuż przy budynku nr 20, po jego południowej części.

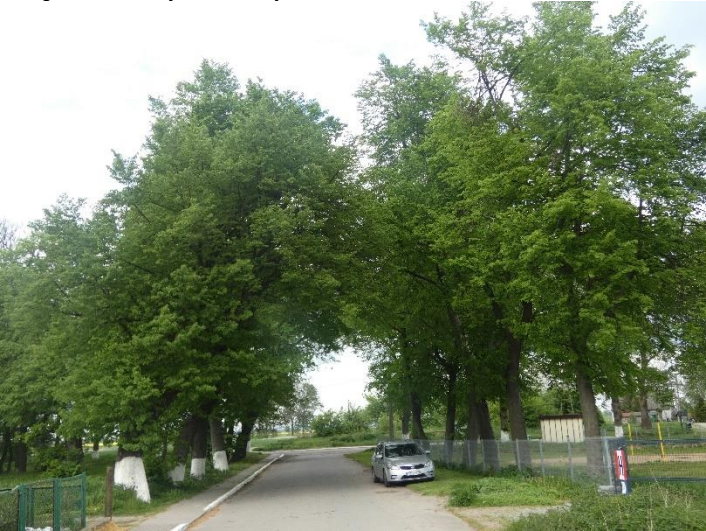
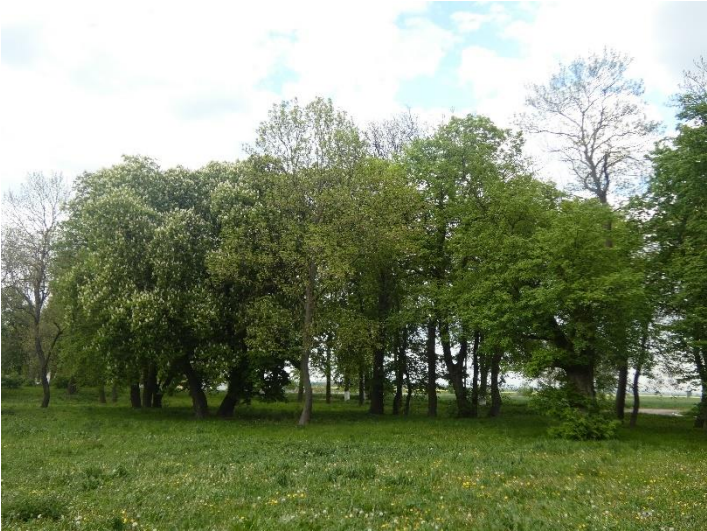
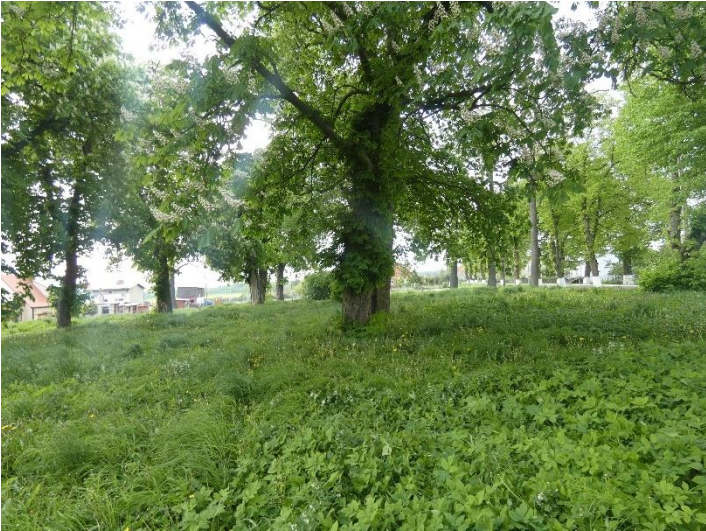
| 7. Fotografia z opisem wskazującym orientację w stosunku do sąsiednich terenów lub stron świata albo mapa z zaznaczonym stanowiskiem archeologicznym<br>Fotografia od strony zachodniej <div data-bbox="114 427 817 959"> </div> <div data-bbox="828 427 1532 959"> </div> <div data-bbox="470 983 1173 1516"> </div> | | | 4. Adres<br><br>Kaczynos 20<br><br>82-220 Stare Pole<br>nr ewid. dz. 23/4, 23/7 |

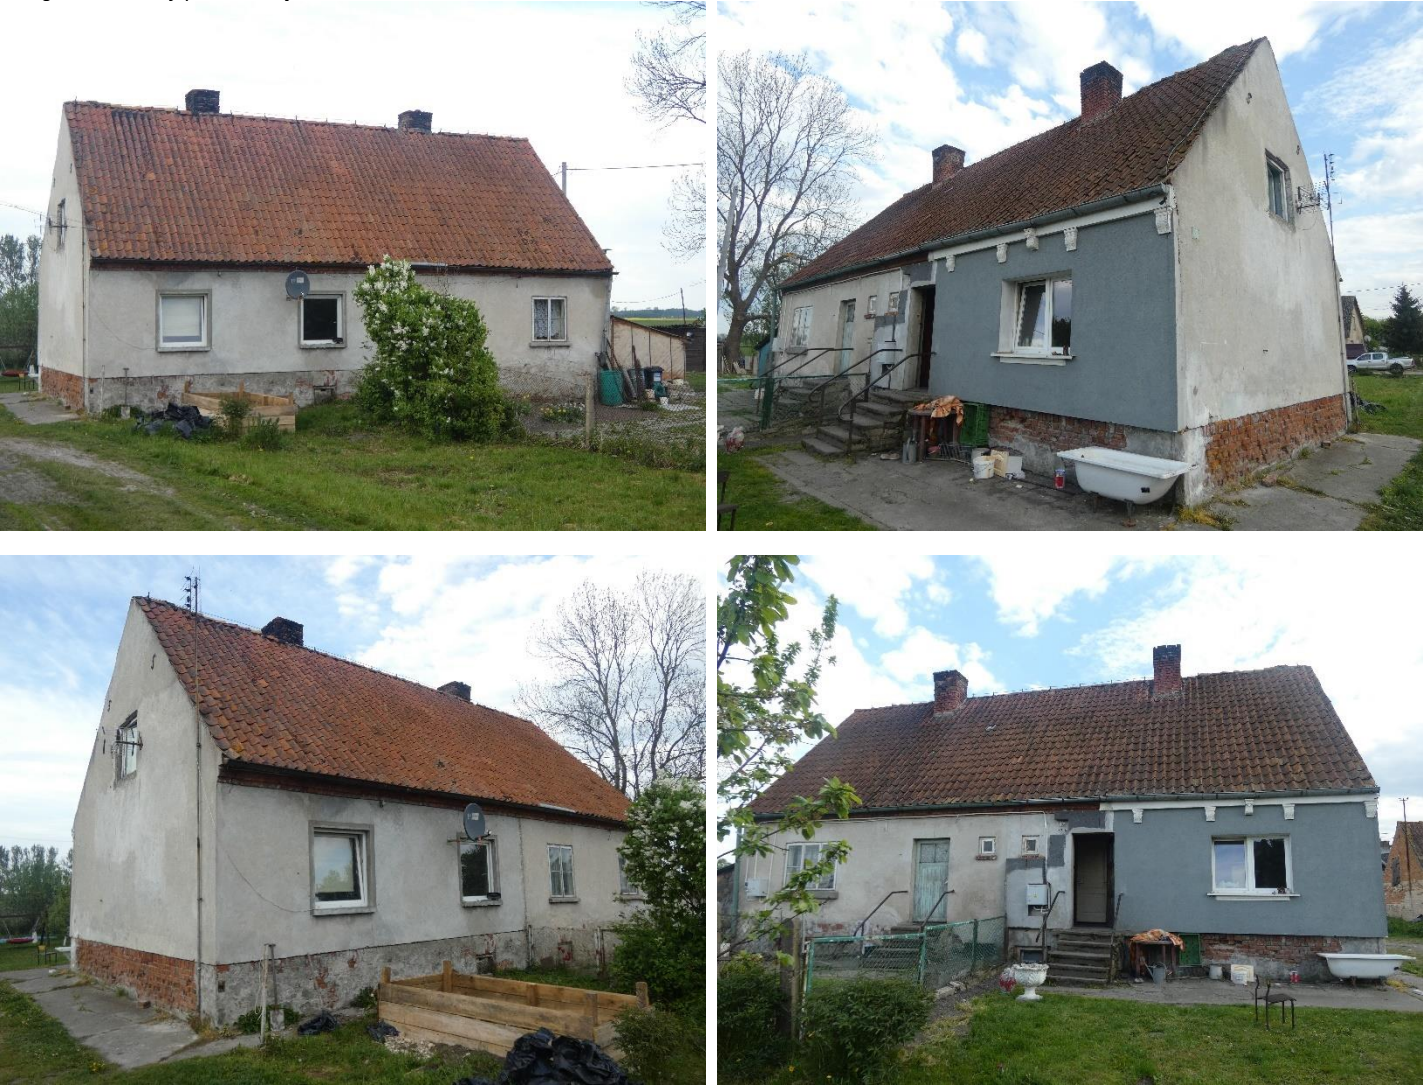
Stan zachowania: 3 – dostateczny.  
Zalecane oczyszczenie dachówki, ujednolicenie kolorystyki obiektu w historycznych wzorcach, uzupełnienie ubytków tynku, przeprowadzenie prac przy kominach. Zalecane zachowanie historycznej bryły budynku, prowadzenie bieżących prac konserwatorsko-remontowych.
