# GMINNA EWIDENCJA ZABYTKÓW NIERUCHOMYCH GMINY STARE POLE

STARE POLE, 2023 R.

**GEZPRO**  
*Daniel*  
*Wiśniewski*

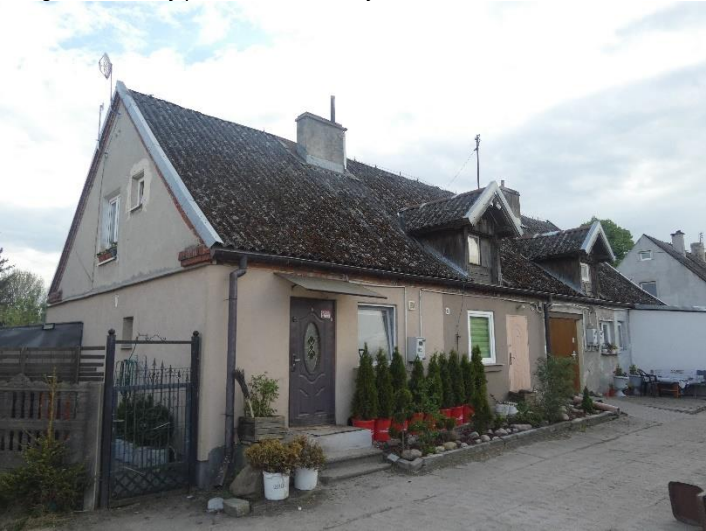
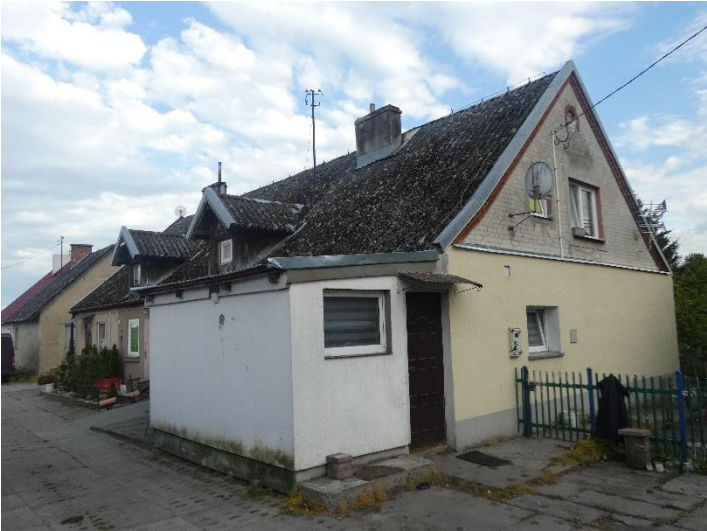
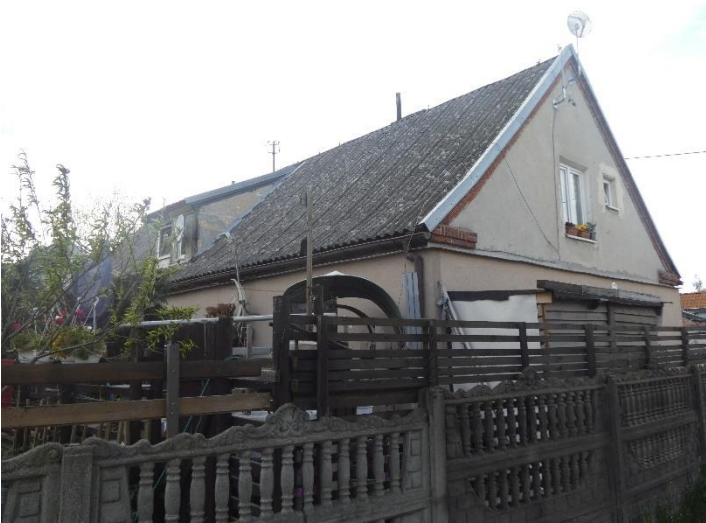
| 7. Fotografia z opisem wskazującym orientację w stosunku do sąsiednich terenów lub stron świata albo mapa z zaznaczonym stanowiskiem archeologicznym<br>Fotografia od strony północno-wschodniej <div> </div> | | | 4. Adres<br><br><b>Kaczynos 36</b><br><br><b>82-220 Stare Pole</b><br><b>nr ewid. dz. 55/57, 55/56</b> |

Stan zachowania: 3 – dostateczny.  
Zalecana wymiana eternitu na pokrycie dachowe zgodne ze wzorcami historycznymi, ujednolicenie kolorystyki elewacji, usunięcie zawilgoceń w przyziemiu. Zalecane zachowanie historycznej bryły budynku, prowadzenie bieżących prac konserwatorsko-remontowych.

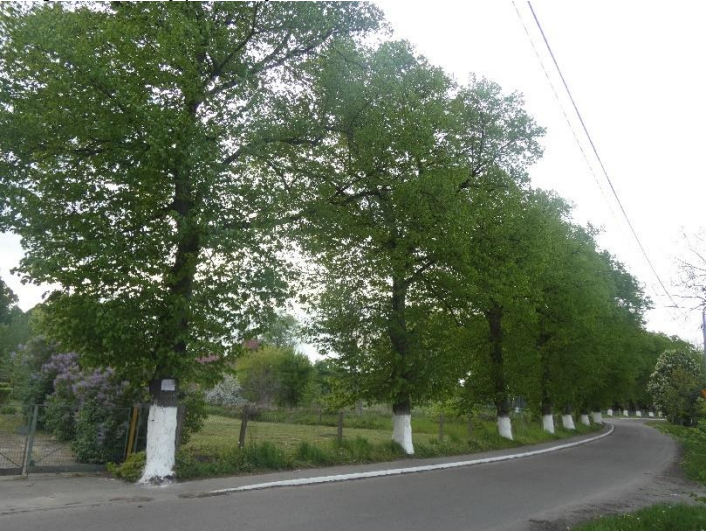
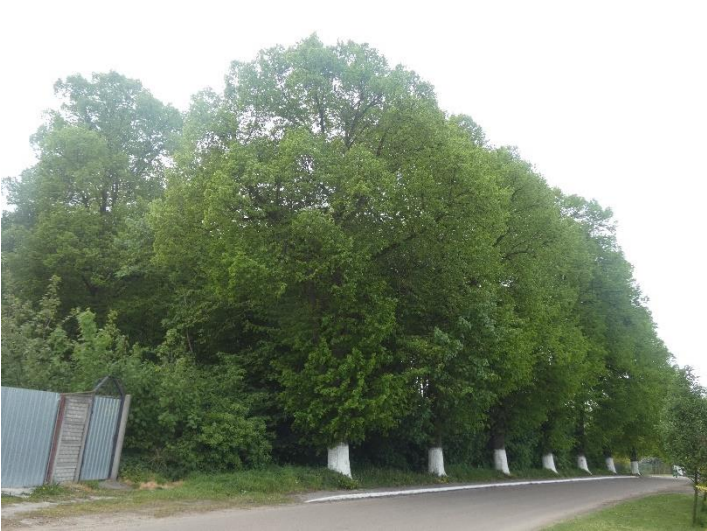
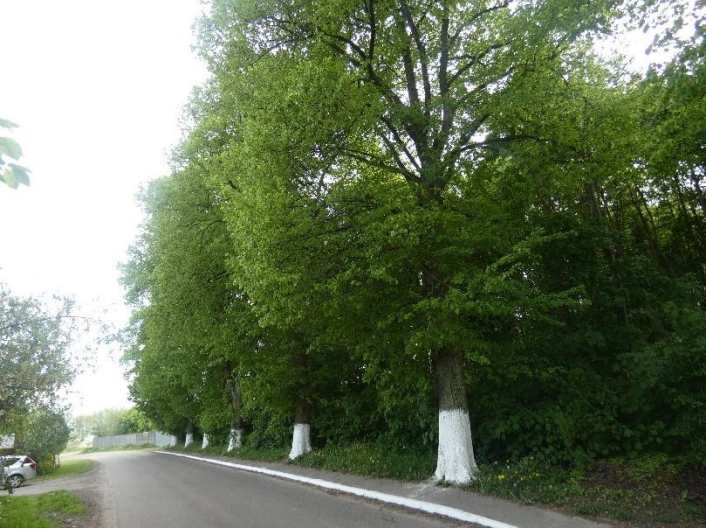
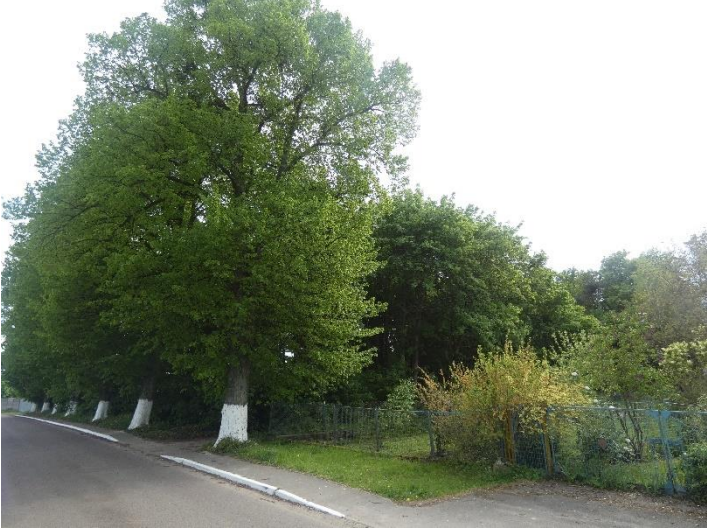
| 7. Fotografia z opisem wskazującym orientację w stosunku do sąsiednich terenów lub stron świata albo mapa z zaznaczonym stanowiskiem archeologicznym<br>Fotografia od strony północnej <div> </div> | | | 4. Adres<br><br><div>Kaczynos</div><br><div>82-220 Stare Pole</div><br><div>nr ewid. dz. 43/1 i 43/2</div> |

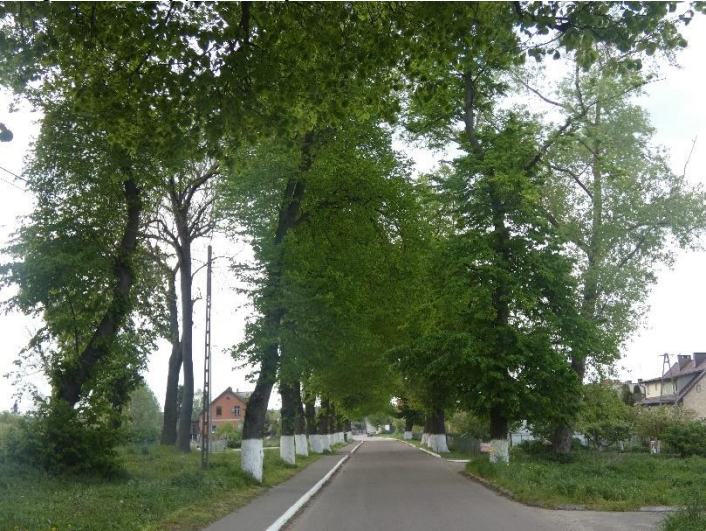
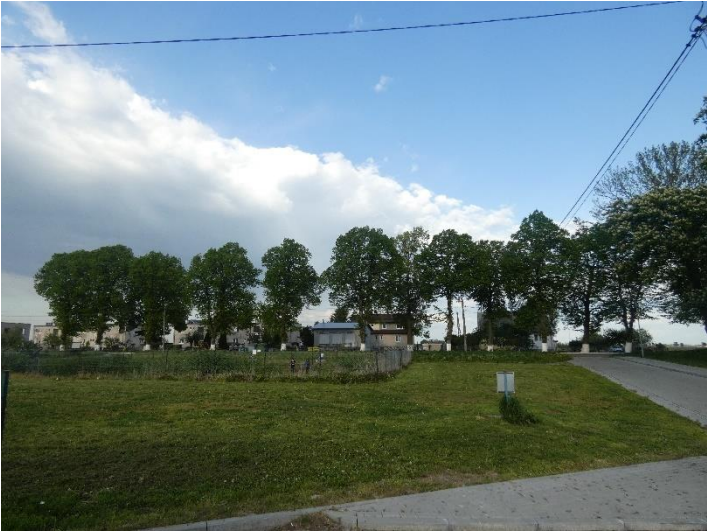
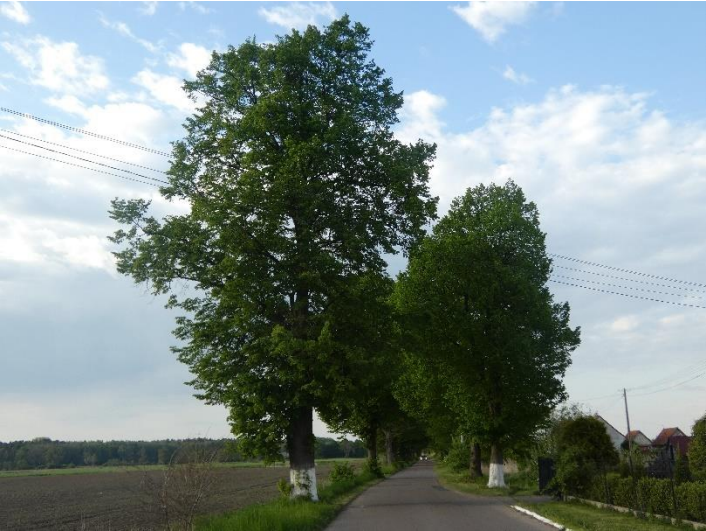
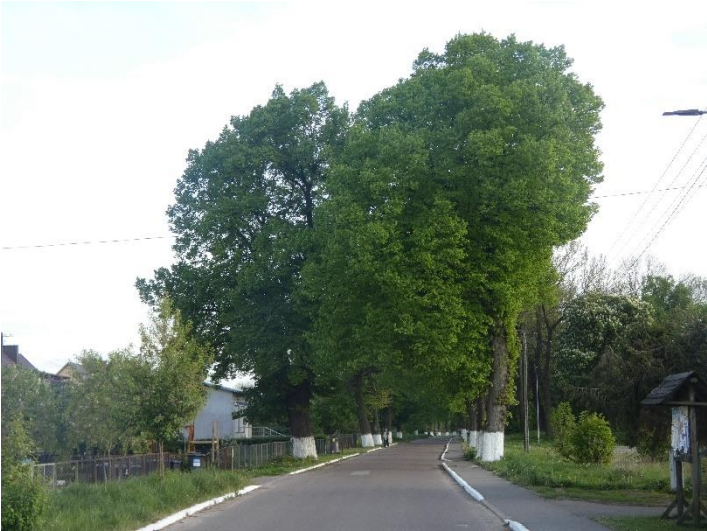
| <div> <div> 7. Fotografia z opisem wskazującym orientację w stosunku do sąsiednich terenów lub stron świata albo mapa z zaznaczonym stanowiskiem archeologicznym<br/> Fotografia od strony południowej </div> <div> </div> </div> | | | <div> 4. Adres<br/><br/> Kaczynos<br/><br/> 82-220 Stare Pole<br/> nr ewid. dz. 43/1 </div> <div> 5. Przynależność administracyjna<br/><br/> województwo<br/> <b>pomorskie</b><br/><br/> powiat<br/> <b>malborski</b><br/><br/> gmina<br/> <b>Stare Pole</b> </div> <div> 6. Formy ochrony<br/><br/> Miejscowy Plan Zagospodarowania<br/> Przestrzennego – Uchwała Nr V/30/2011 z dnia<br/> 15 marca 2011 r.<br/><br/> Wojewódzka Ewidencja Zabytków </div> |

Aleja lipowa o długości ok. 200 metrów. Zlokalizowana przy głównej drodze wiejskiej do wsi ze strony Starego Pola do placu wiejskiego. Główna droga wiejska, na odcinku od centrum tj. od siedliska dawnego cmentarza ewangelickiego w kierunku na północ. Nasadzenie dwustronne.

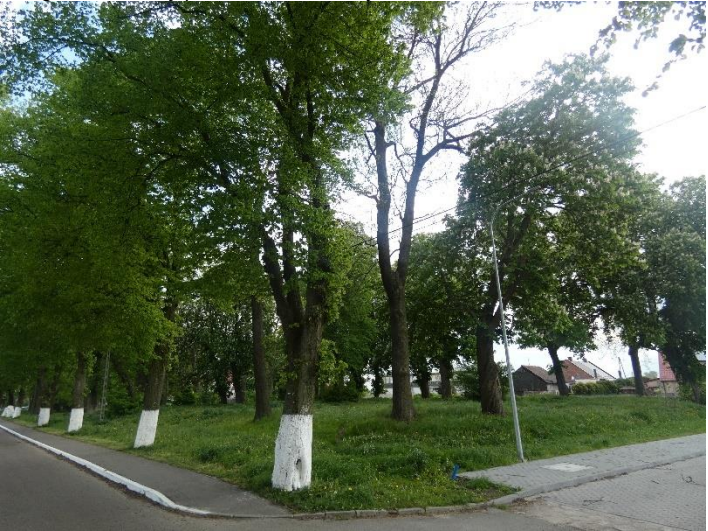
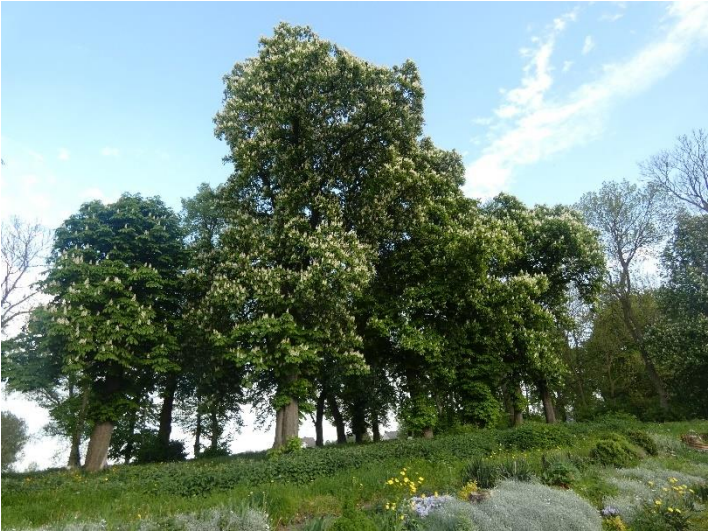
| 7. Fotografia z opisem wskazującym orientację w stosunku do sąsiednich terenów lub stron świata albo mapa z zaznaczonym stanowiskiem archeologicznym<br>Fotografia od strony północno-wschodniej <div> </div> | | | 4. Adres<br><br>Kaczynos<br><br>82-220 Stare Pole<br>nr ewid. dz. 25 |

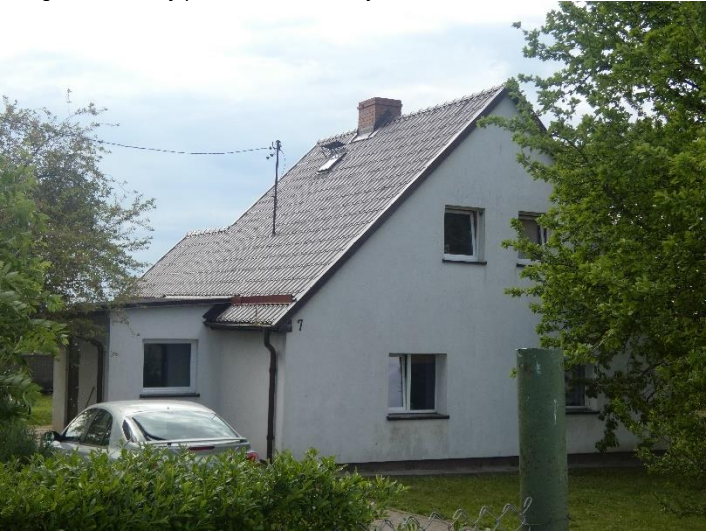
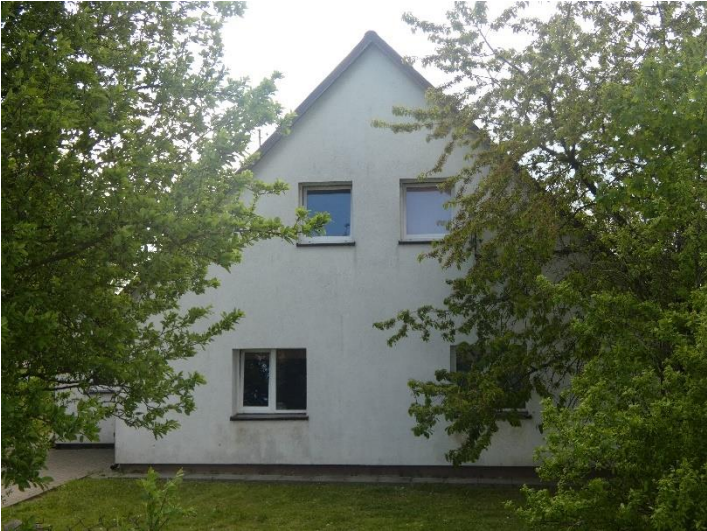
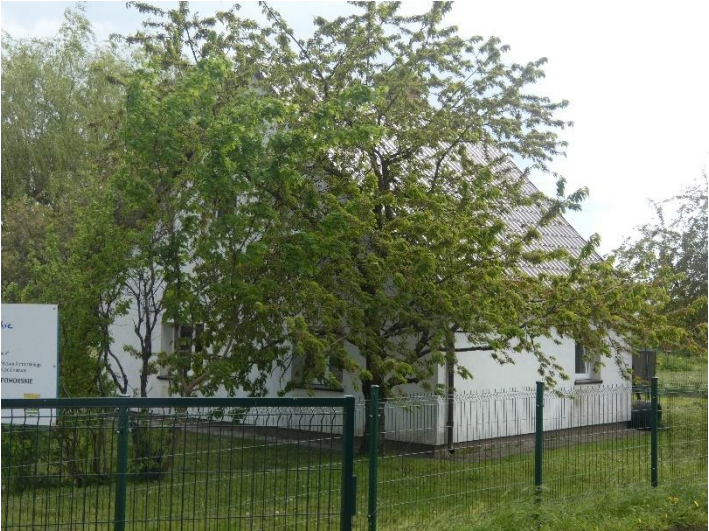
| 7. Fotografia z opisem wskazującym orientację w stosunku do sąsiednich terenów lub stron świata albo mapa z zaznaczonym stanowiskiem archeologicznym<br>Fotografia od strony północno-wschodniej <div> </div> | | | 4. Adres<br><br>Kaczynos – Kolonia 7<br><br>82-220 Stare Pole<br>nr ewid. dz. 28/131 |

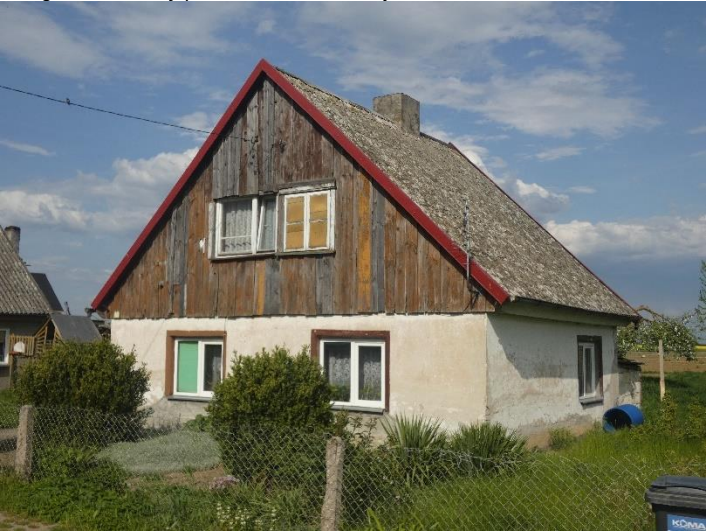
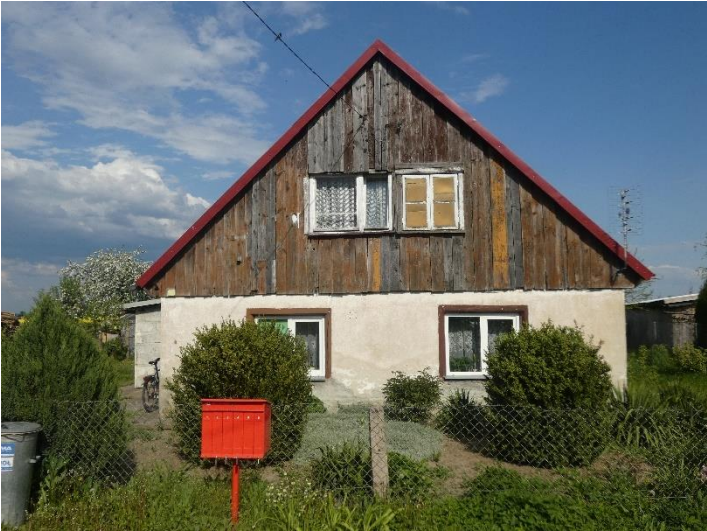
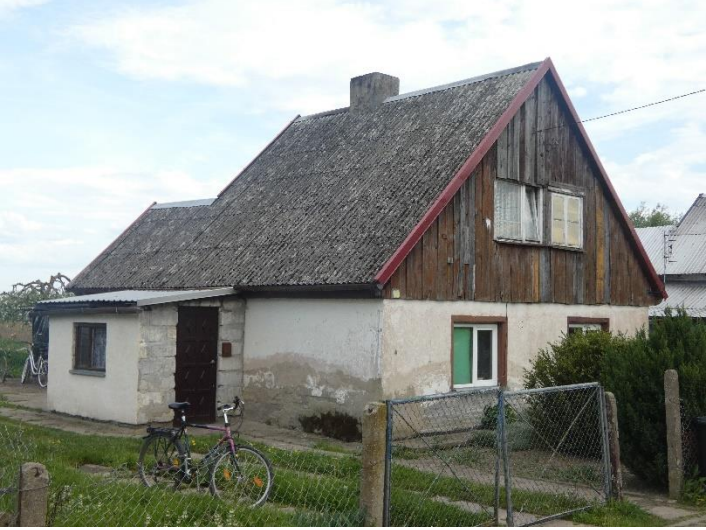
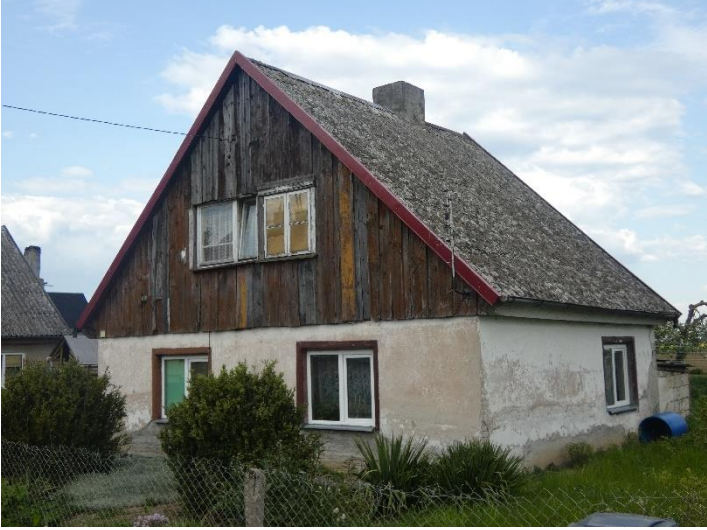
| 7. Fotografia z opisem wskazującym orientację w stosunku do sąsiednich terenów lub stron świata albo mapa z zaznaczonym stanowiskiem archeologicznym<br>Fotografia od strony południowo-zachodniej <div> </div> | | | 4. Adres<br><br>Kaczynos – Kolonia 10<br><br>82-220 Stare Pole<br>nr ewid. dz. 28/95 |

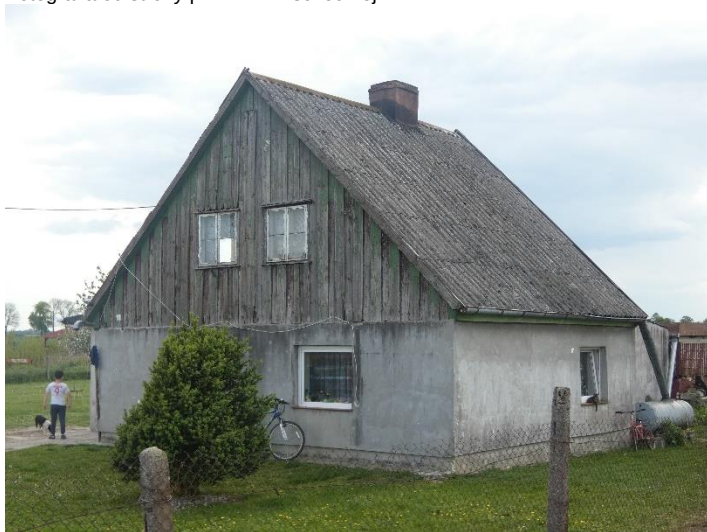
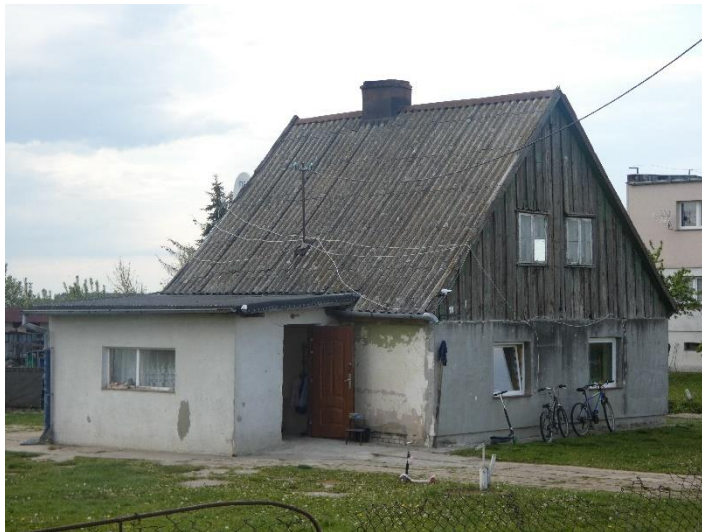
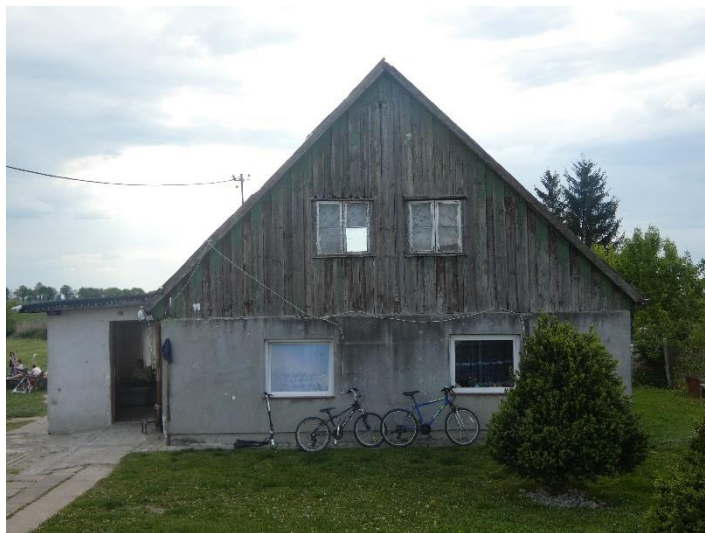
**KACZYNOS - KOLONIA**

7. Fotografia z opisem wskazującym orientację w stosunku do sąsiednich terenów lub stron świata albo mapa z zaznaczonym stanowiskiem archeologicznym  
Fotografia od strony północno-wschodniej

Budynek murowany, parterowy, przykryty dachem dwuspadowym. Zgodnie z kartą GEZ z 2008 r. obiekt o konstrukcji sumikowej (sumikowo-łątkowej). Wtórnie tynkowane elewacje. Szczyty szalowane pionowo deskami. Dach pokryty eternitem. Częściowo wymieniona stolarka okienna i drzwiowa. Pierwotnie drewniana weranda znajdująca się w elewacji wzdłużnej frontowej (od południa) została wyburzona i zastąpiona murowaną dobudówką. Na poddaszu częściowo zachowana pierwotna stolarka okienna – okna typu ościeżnicowego, podwójne, skrzydła 2.polowe.

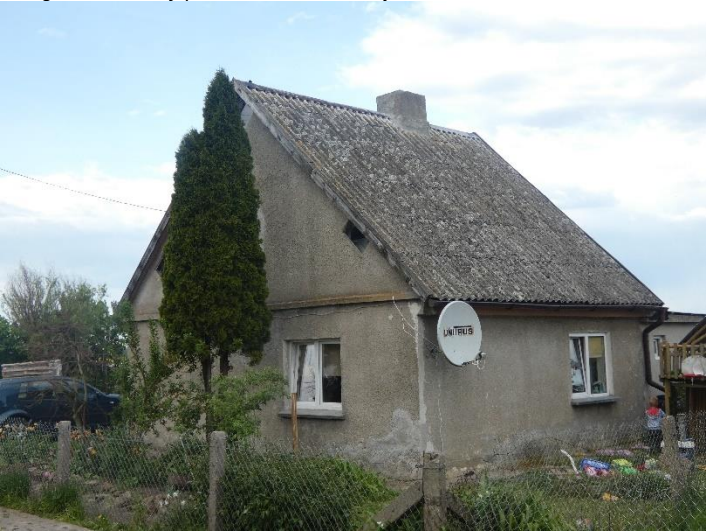
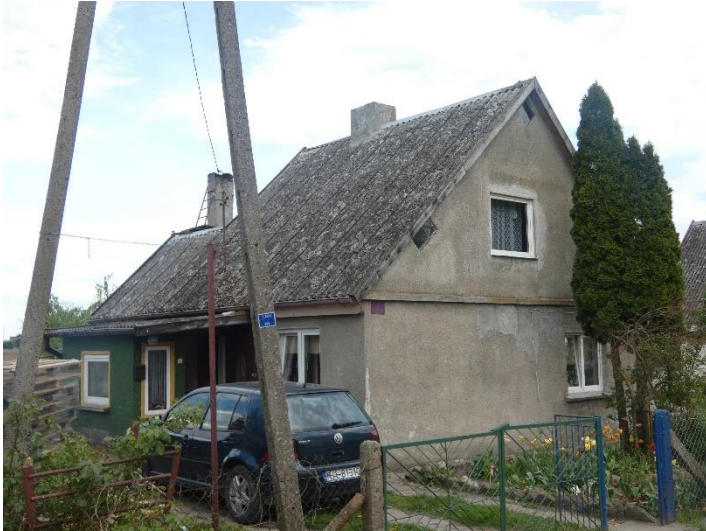
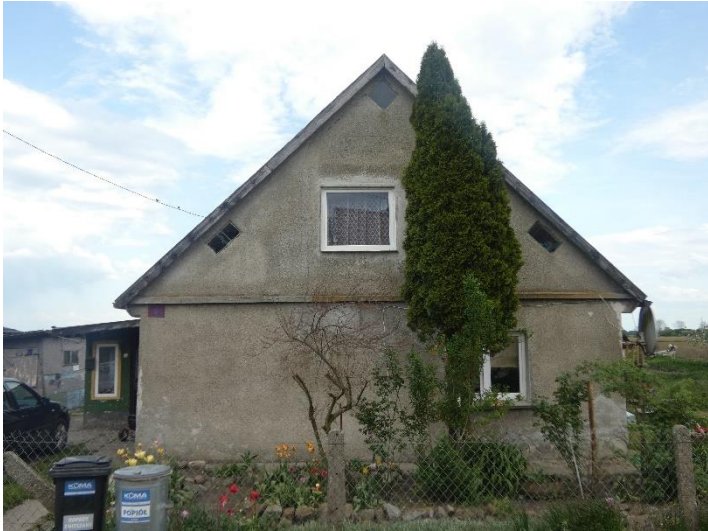
| 7. Fotografia z opisem wskazującym orientację w stosunku do sąsiednich terenów lub stron świata albo mapa z zaznaczonym stanowiskiem archeologicznym<br>Fotografia od strony południowo-zachodniej <div data-bbox="114 427 817 959"> </div> <div data-bbox="826 427 1529 959"> </div> <div data-bbox="468 983 1173 1516"> </div> | | | 4. Adres<br><br>Kaczynos – Kolonia 12<br><br>82-220 Stare Pole<br>nr ewid. dz. 28/96<br><br>5. Przynależność administracyjna<br><br>województwo<br><b>pomorskie</b><br><br>powiat<br><b>malborski</b><br><br>gmina<br><b>Stare Pole</b><br><br>6. Formy ochrony<br><br>Miejscowy Plan Zagospodarowania<br>Przestrzennego – Uchwała Nr V/30/2011 z dnia<br>15 marca 2011 r. |

Budynek murowany, parterowy, przykryty dachem dwuspadowym. Zgodnie z kartą GEZ z 2008 r. obiekt o konstrukcji sumikowej (sumikowo-łątkowej). Wtórnie tynkowane elewacje. Dach pokryty eternitem. Wymieniona stolarka okienna i drzwiowa. Pierwotnie drewniana weranda znajdująca się w elewacji wzdłużnej frontowej (od południa) została wtórnie otynkowana. Wymieniona stolarka okienna i drzwiowa.

Stan zachowania: 3 – dostateczny.  
Zalecane usunięcie eternitu na historyczne pokrycie dachu, usunięcie zawilgoceń w przyziemiu. Zalecane zachowanie historycznej bryły budynku, prowadzenie bieżących prac konserwatorsko-remontowych.

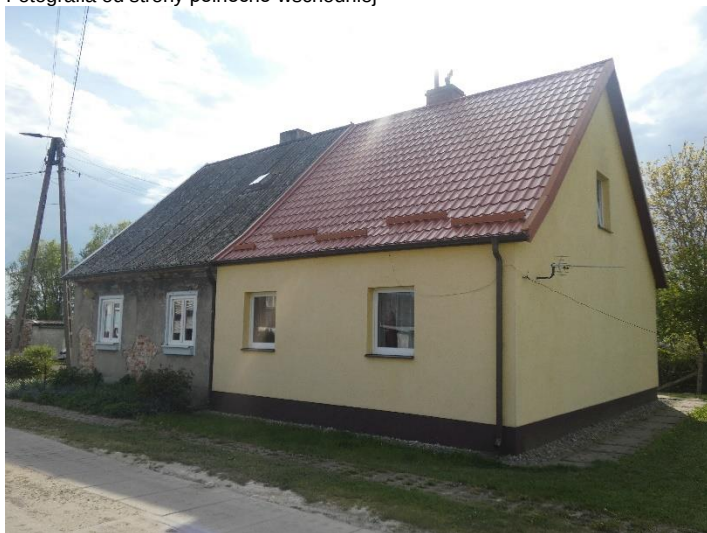
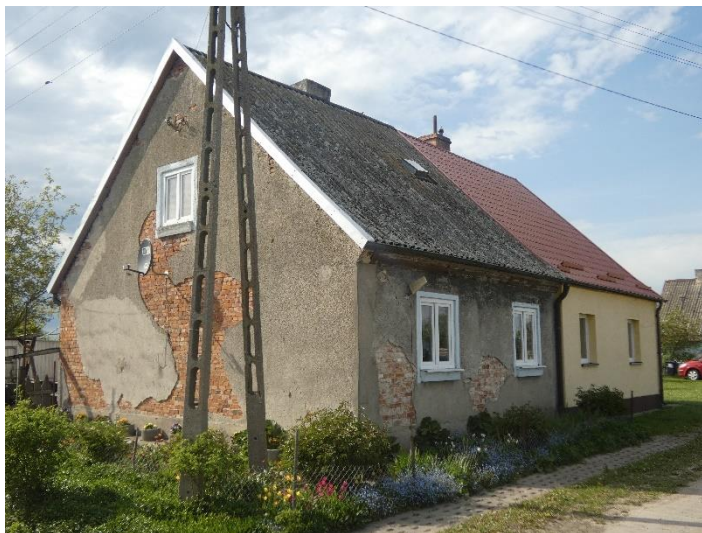
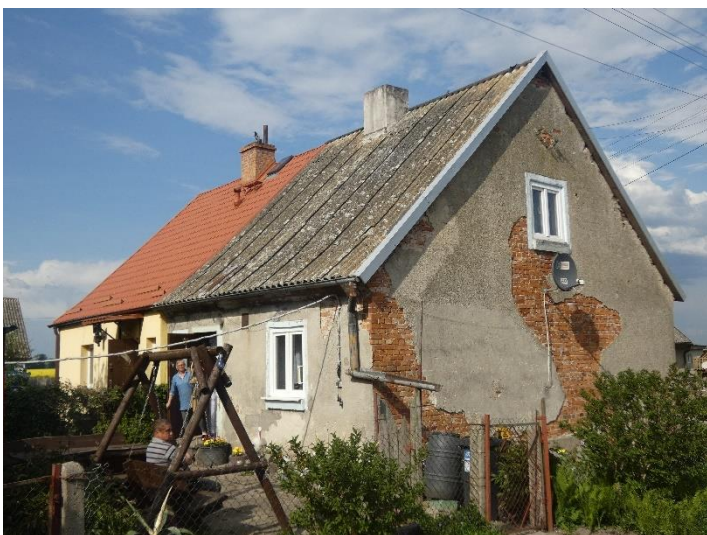
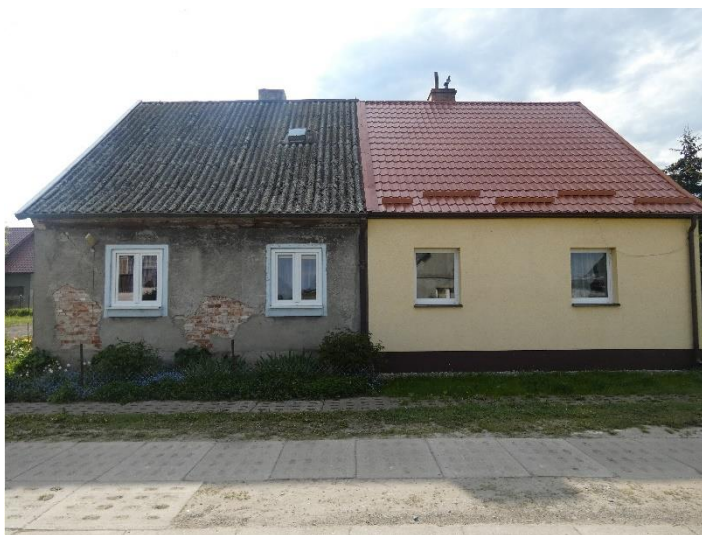
**KACZYNOS - KOLONIA**

7. Fotografia z opisem wskazującym orientację w stosunku do sąsiednich terenów lub stron świata albo mapa z zaznaczonym stanowiskiem archeologicznym  
Fotografia od strony północno-wschodniej

Budynek dwurodzinny, parterowy, murowany i wykonany z cegły ceramicznej palonej, wątek krzyżykowy. Elewacja wtórnie otynkowana. Dach dwuspadowy, pokryty częściowo eternitem, częściowo blachodachówką. Wymieniona stolarka okienna i drzwiowa.

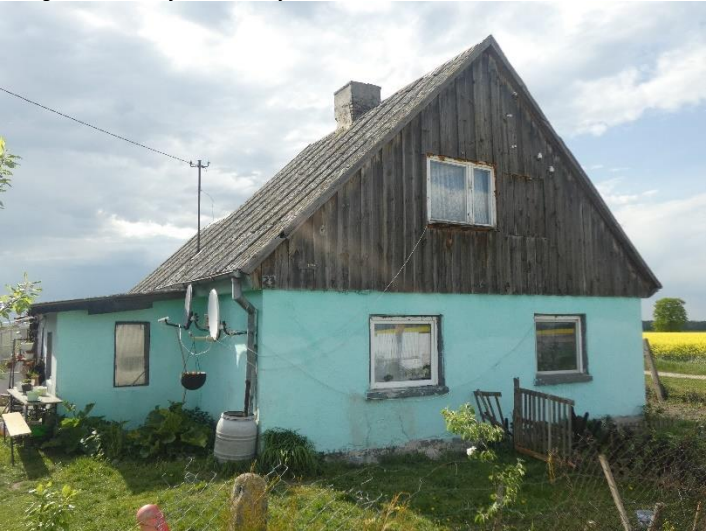
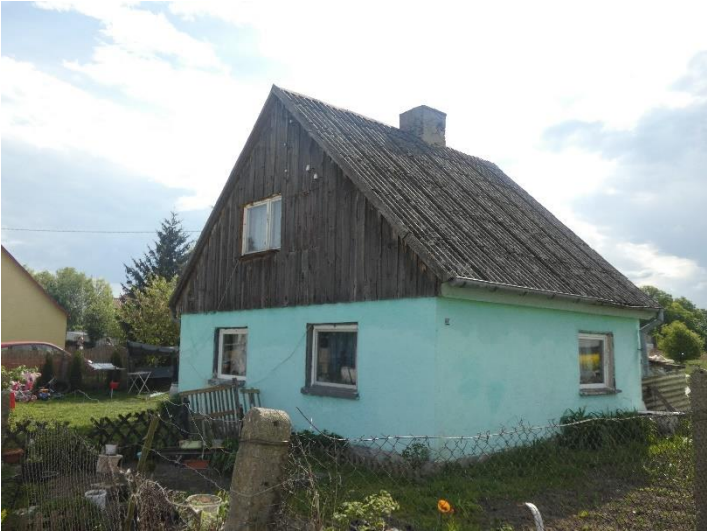
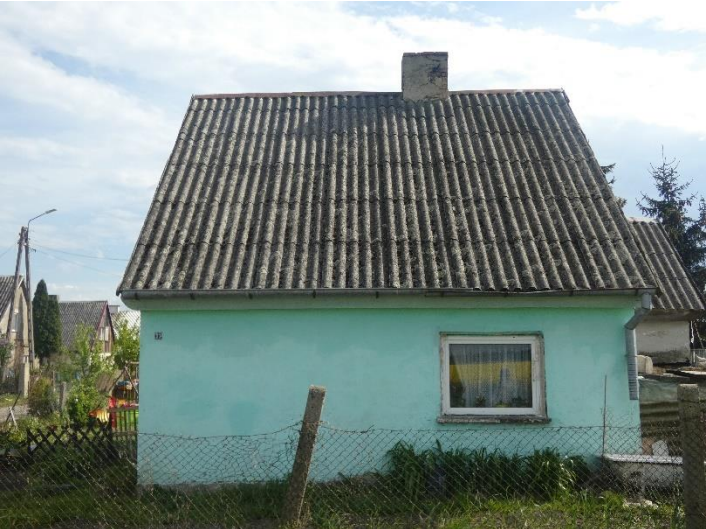
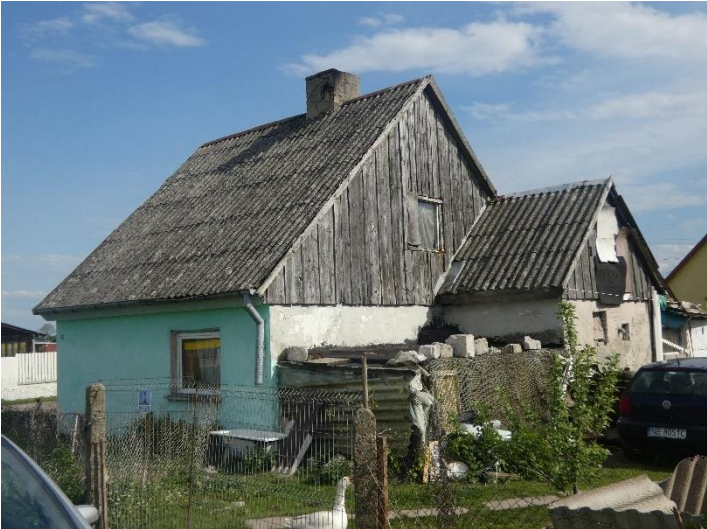
| 7. Fotografia z opisem wskazującym orientację w stosunku do sąsiednich terenów lub stron świata albo mapa z zaznaczonym stanowiskiem archeologicznym<br>Fotografia od strony wschodniej <div> </div> | | | 4. Adres<br><br>Kaczynos – Kolonia 23<br><br>82-220 Stare Pole<br>nr ewid. dz. 28/98 |

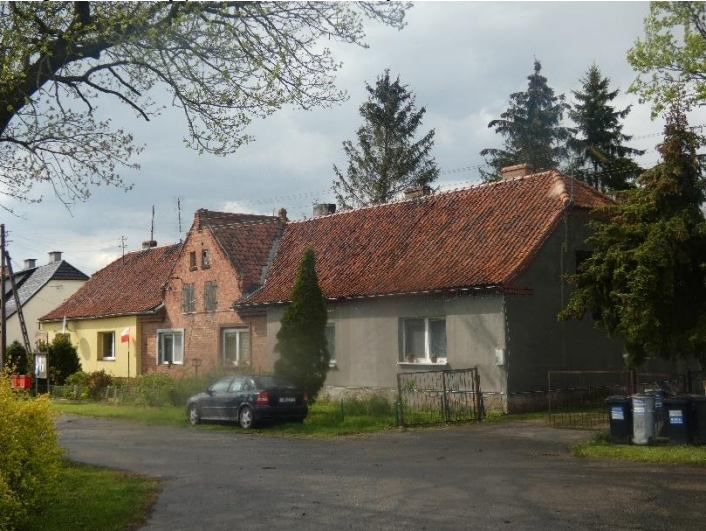
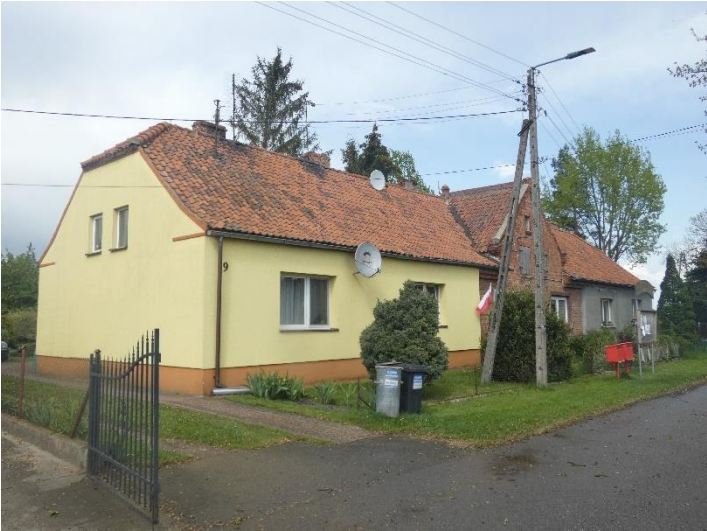
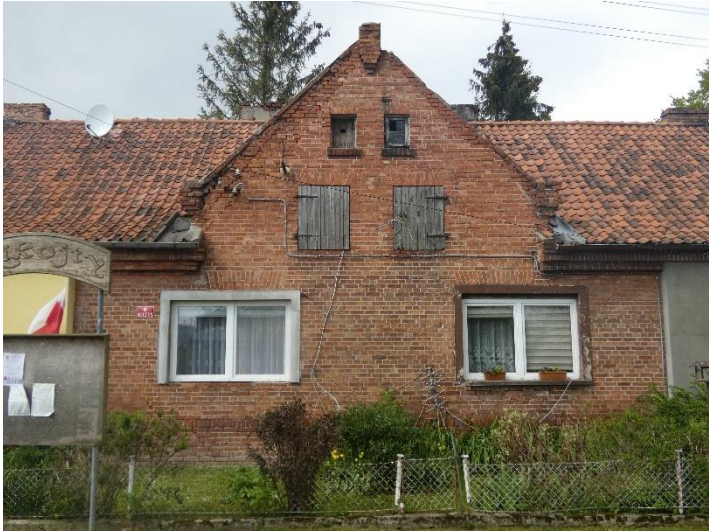
| 7. Fotografia z opisem wskazującym orientację w stosunku do sąsiednich terenów lub stron świata albo mapa z zaznaczonym stanowiskiem archeologicznym<br>Fotografia od strony południowo-wschodniej <div data-bbox="114 427 817 959"> </div> <div data-bbox="828 427 1532 959"> </div> <div data-bbox="465 983 1171 1516"> </div> | | | 4. Adres<br><br><b>Kikojty 9, 11, 11A</b><br><br><b>82-220 Stare Pole</b><br><b>nr ewid. dz. 12/2, 12/8 i 12/6</b> |

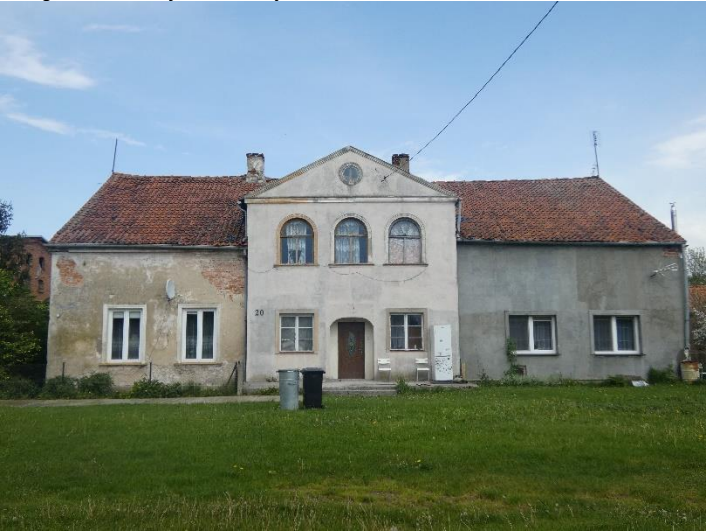
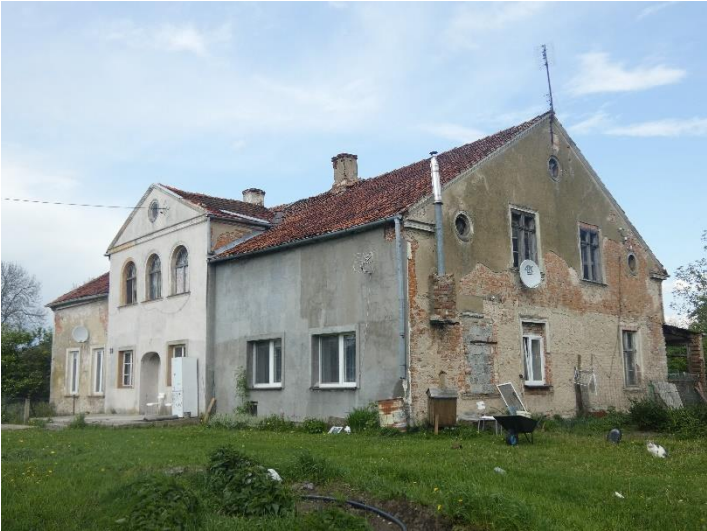
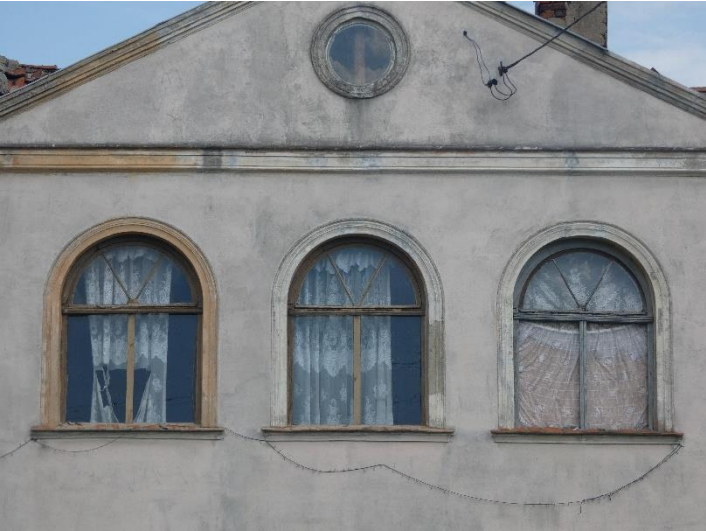
| 7. Fotografia z opisem wskazującym orientację w stosunku do sąsiednich terenów lub stron świata albo mapa z zaznaczonym stanowiskiem archeologicznym<br>Fotografia od strony zachodniej <div> </div> | | | 4. Adres<br><br><b>Kikojty 16/20</b><br><br><b>82-220 Stare Pole</b><br><b>nr ewid. dz. 32/2</b> |

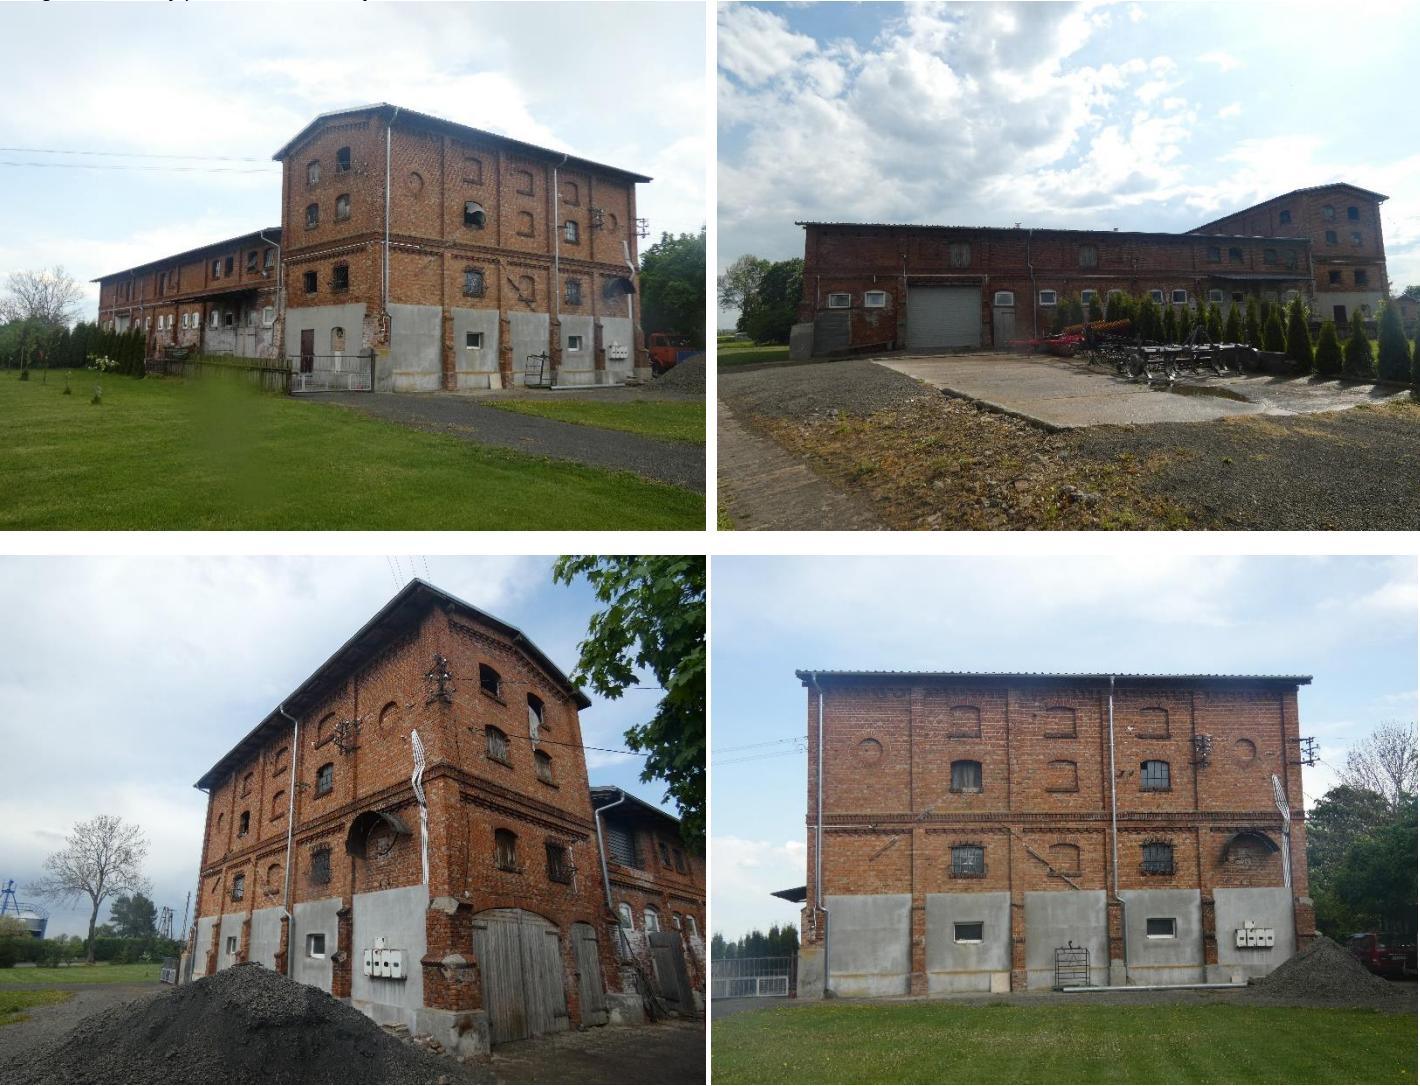
| 7. Fotografia z opisem wskazującym orientację w stosunku do sąsiednich terenów lub stron świata albo mapa z zaznaczonym stanowiskiem archeologicznym<br>Fotografia od strony północno-zachodniej | | | 4. Adres<br><br>Kikojty 16/20<br><br>82-220 Stare Pole<br>nr ewid. dz. 32/4 |

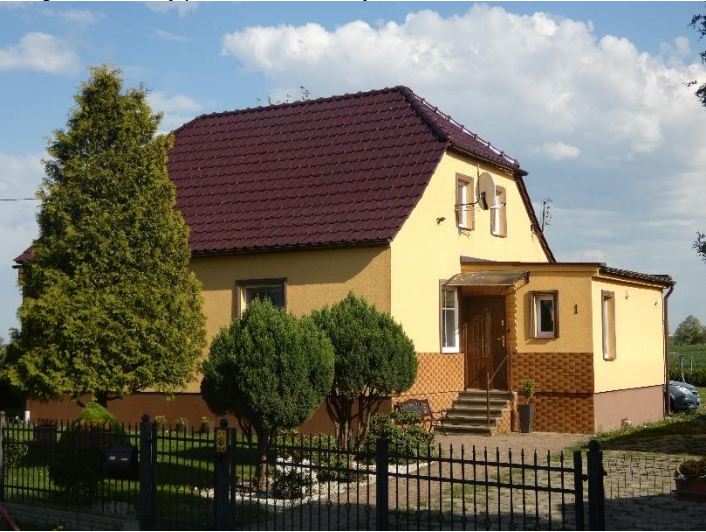
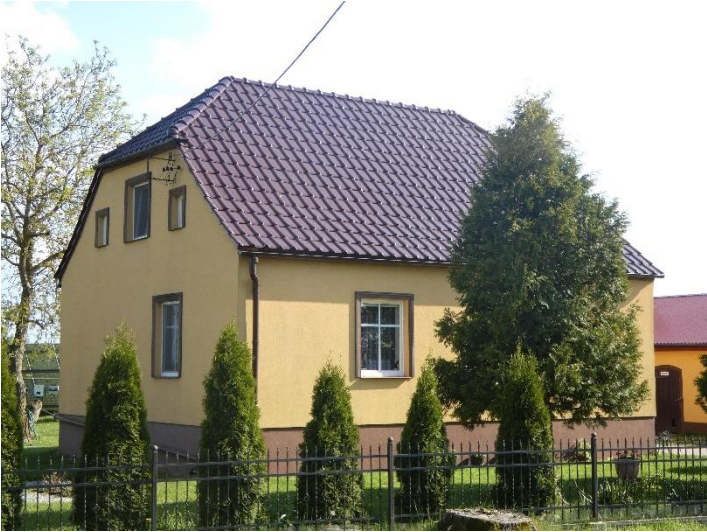
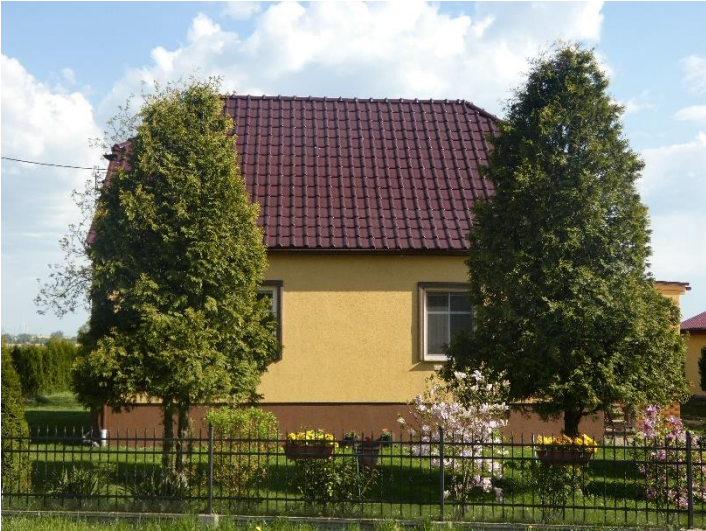
| 7. Fotografia z opisem wskazującym orientację w stosunku do sąsiednich terenów lub stron świata albo mapa z zaznaczonym stanowiskiem archeologicznym<br>Fotografia od strony północno-zachodniej <div> </div> <div> </div> | | | 4. Adres<br><br>Klecie 1<br><br>82-220 Stare Pole<br>nr ewid. dz. 56/1<br><br>5. Przynależność administracyjna<br><br>województwo<br>pomorskie<br><br>powiat<br>malborski<br><br>gmina<br>Stare Pole |

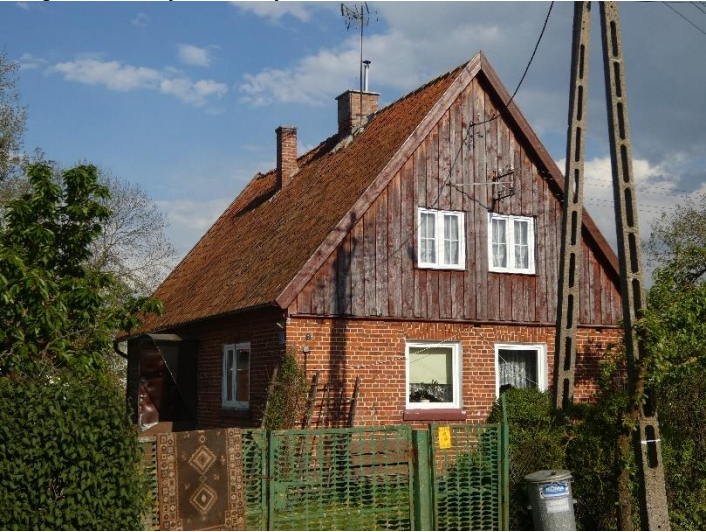
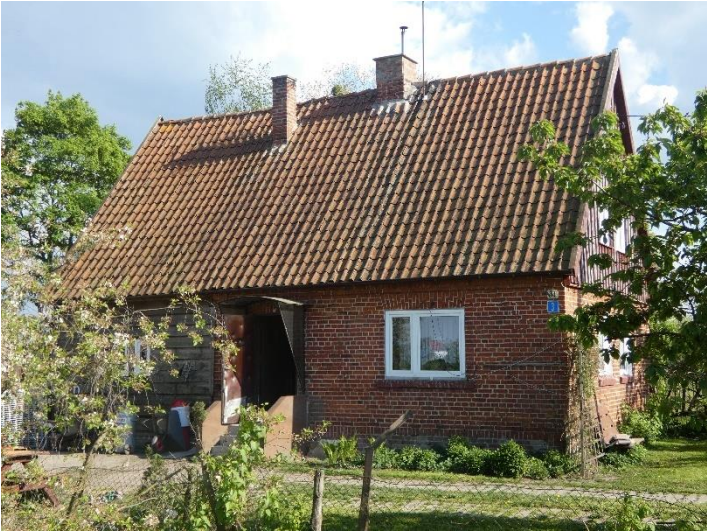
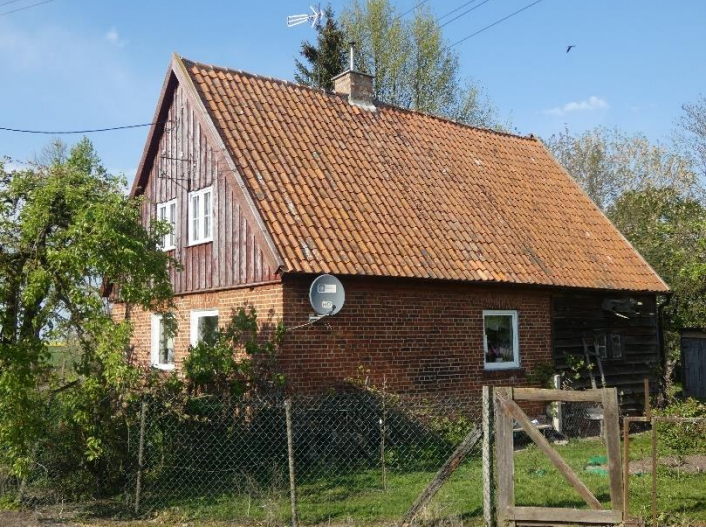
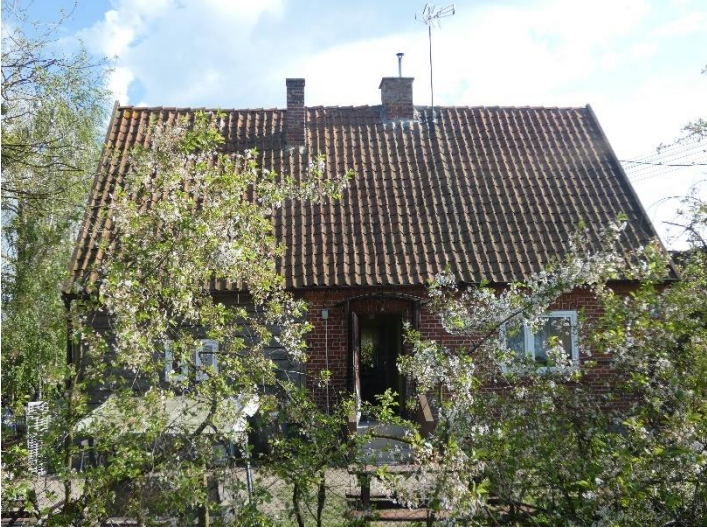
| 7. Fotografia z opisem wskazującym orientację w stosunku do sąsiednich terenów lub stron świata albo mapa z zaznaczonym stanowiskiem archeologicznym<br>Fotografia od strony zachodniej <div> </div> | | | 4. Adres<br><br><b>Klecie 3</b><br><br><b>82-220 Stare Pole</b><br><b>nr ewid. dz. 55/2</b> |

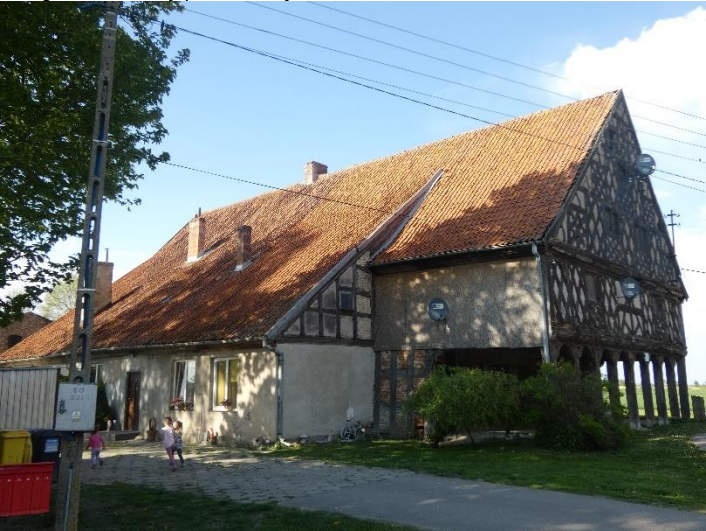
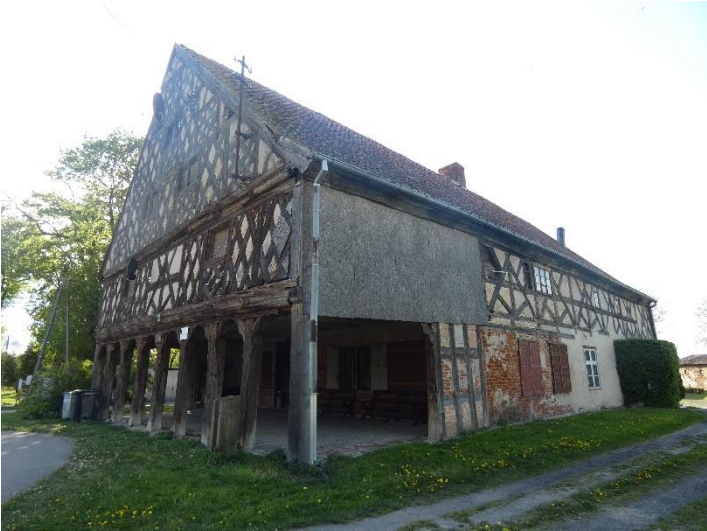
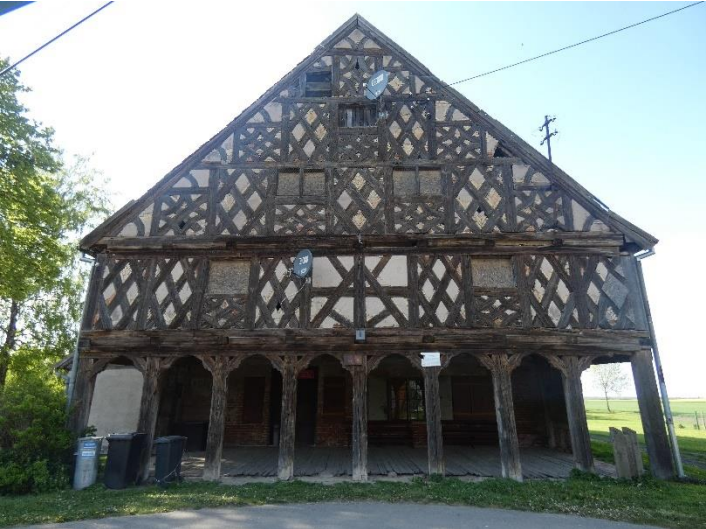
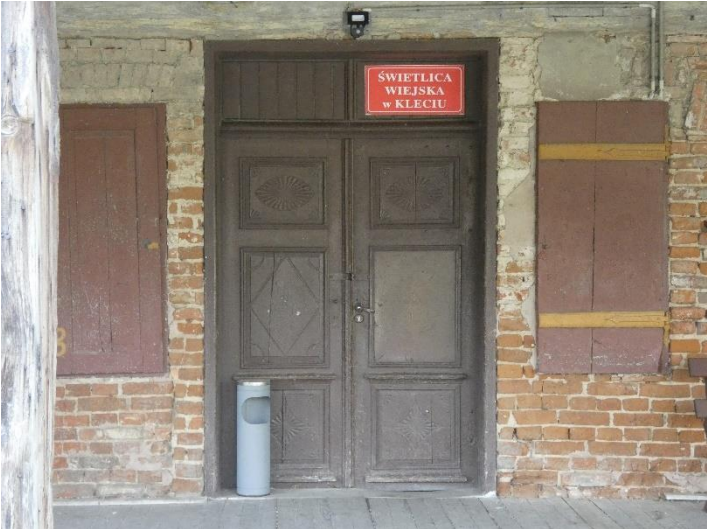
| 7. Fotografia z opisem wskazującym orientację w stosunku do sąsiednich terenów lub stron świata albo mapa z zaznaczonym stanowiskiem archeologicznym<br>Fotografia od strony południowej <div style="display: flex; justify-content: space-around;"> </div> <div style="display: flex; justify-content: space-around; margin-top: 20px;"> </div> | | | 4. Adres<br><br>Klecie 4<br><br>82-220 Stare Pole<br>nr ewid. dz. 37/4, 38/3 i 39 |
