# GMINNA EWIDENCJA ZABYTKÓW NIERUCHOMYCH GMINY STARE POLE

STARE POLE, 2023 R.

**GEZPRO**  
*Daniel*  
*Wiśniewski*

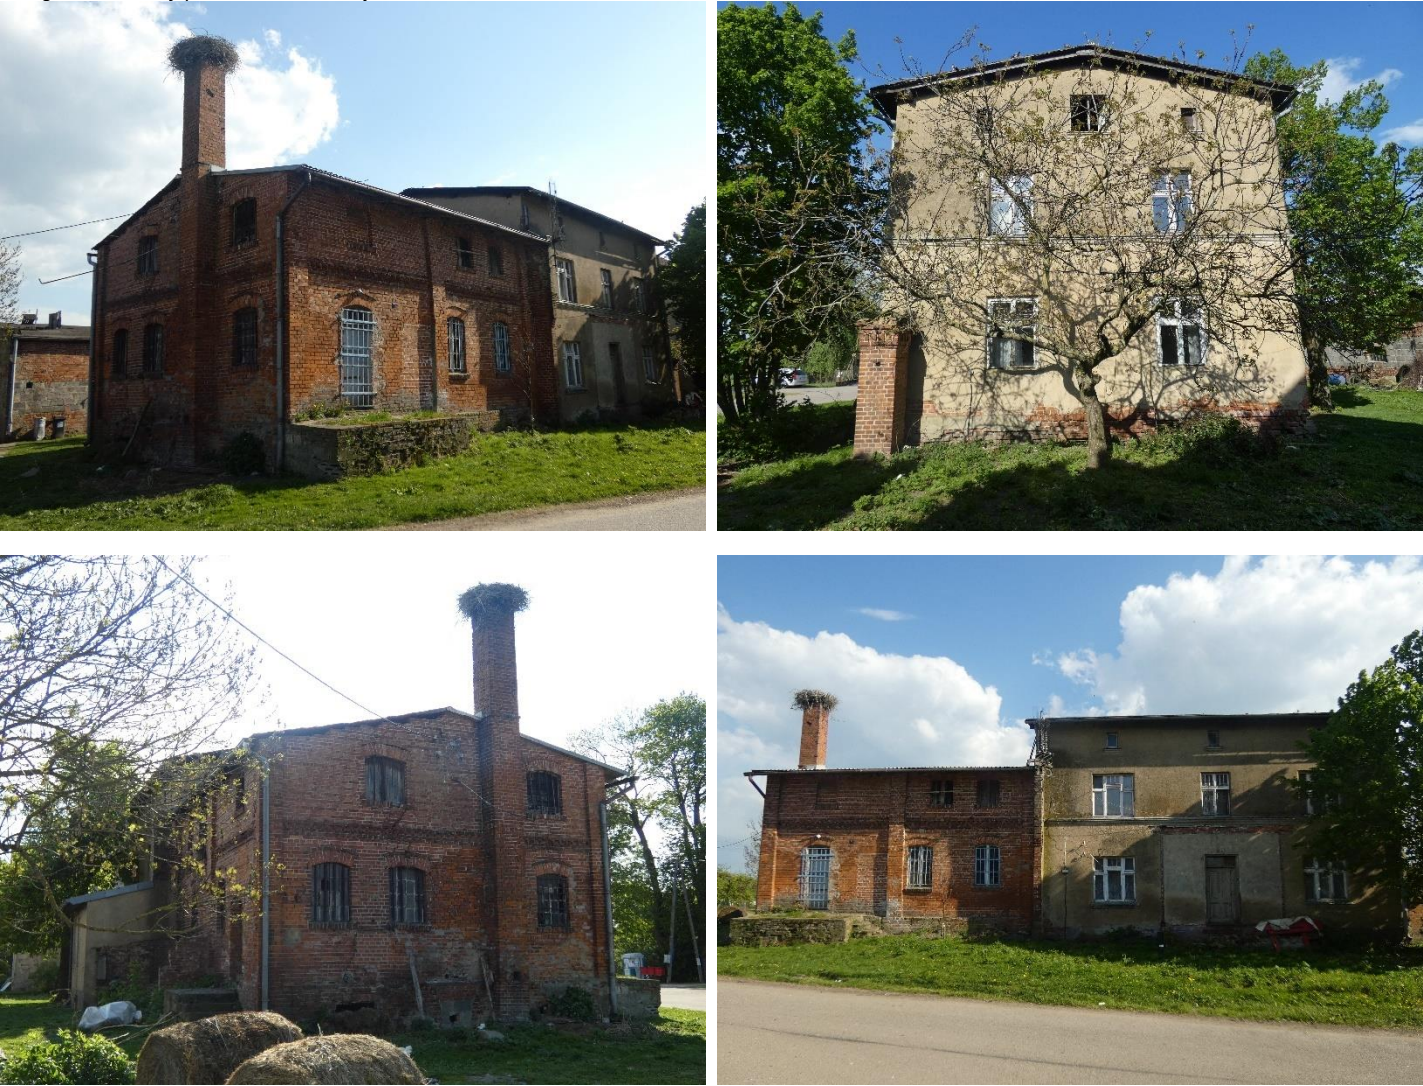
| 7. Fotografia z opisem wskazującym orientację w stosunku do sąsiednich terenów lub stron świata albo mapa z zaznaczonym stanowiskiem archeologicznym<br>Fotografia od strony północno-zachodniej | | | 4. Adres<br><br>Klecie 5/7<br><br>82-220 Stare Pole<br>nr ewid. dz. 61, 62 |

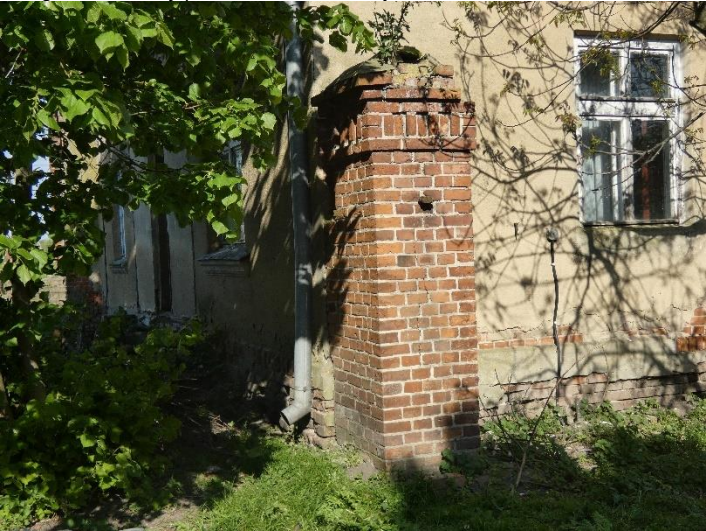
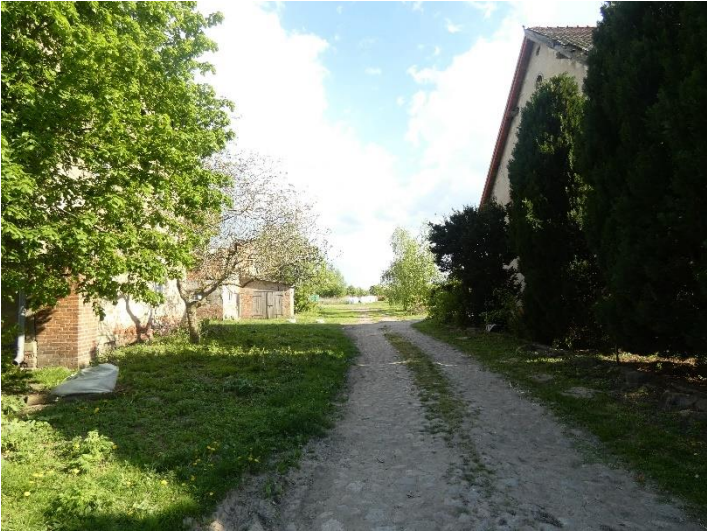
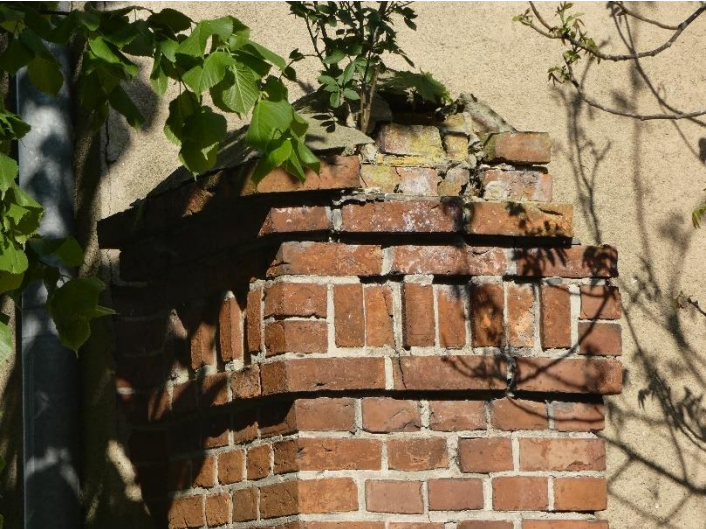
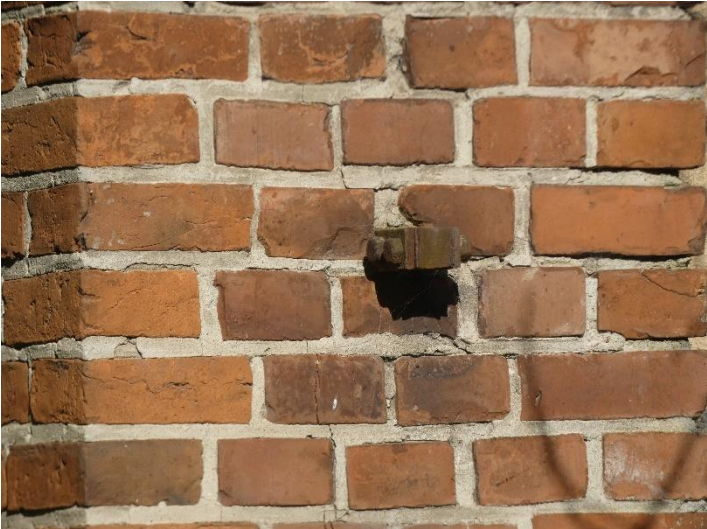
| 7. Fotografia z opisem wskazującym orientację w stosunku do sąsiednich terenów lub stron świata albo mapa z zaznaczonym stanowiskiem archeologicznym<br>Fotografia od strony południowo-zachodniej <div style="display: flex; justify-content: space-around;"> </div> <div style="display: flex; justify-content: space-around; margin-top: 20px;"> </div> | | | 4. Adres<br><br>Klecie 5/7<br><br>82-220 Stare Pole<br>nr ewid. dz. 62 |

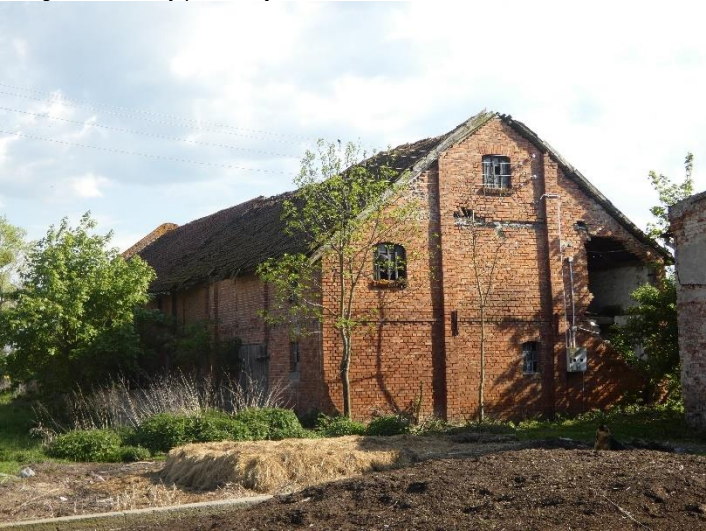
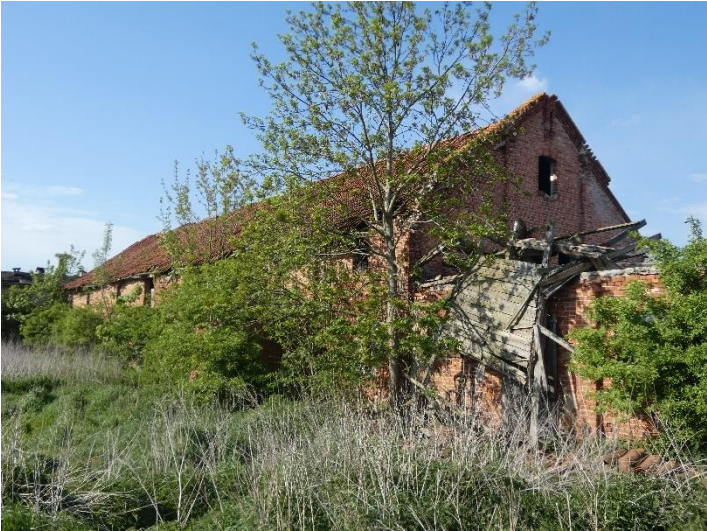
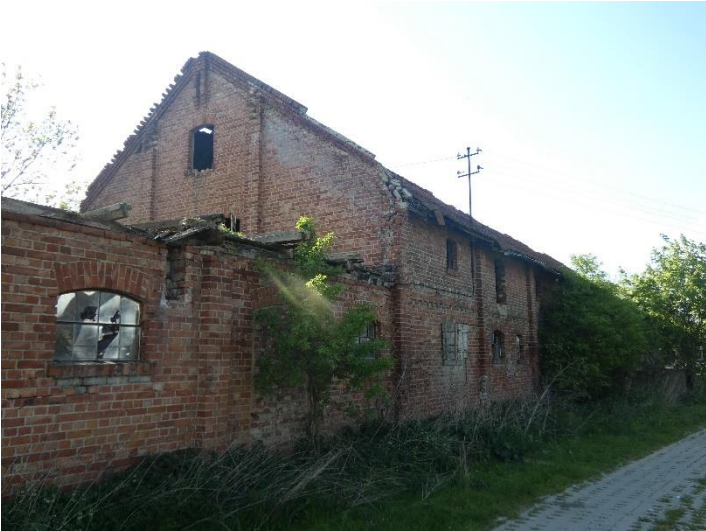
| 7. Fotografia z opisem wskazującym orientację w stosunku do sąsiednich terenów lub stron świata albo mapa z zaznaczonym stanowiskiem archeologicznym<br>Fotografia od strony północnej <div> </div> | | | 4. Adres<br><br>Klecie 5/7<br><br>82-220 Stare Pole<br>nr ewid. dz. 63 |

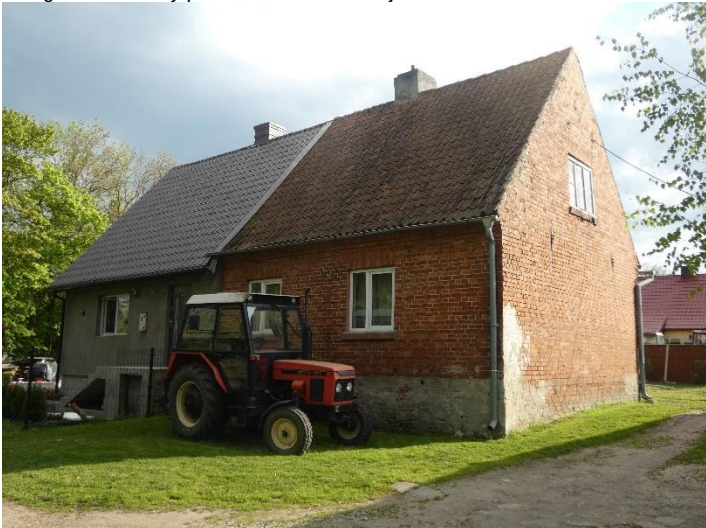
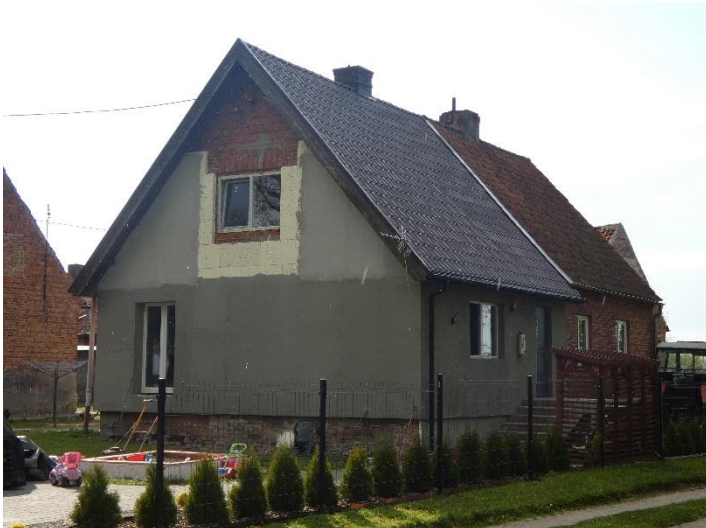
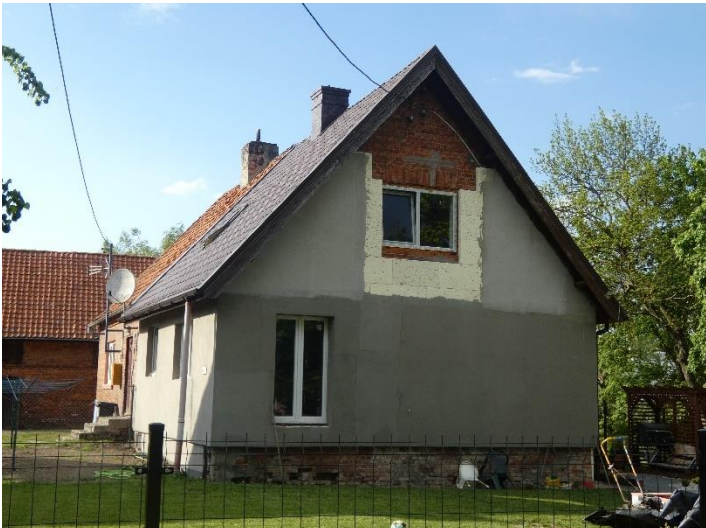
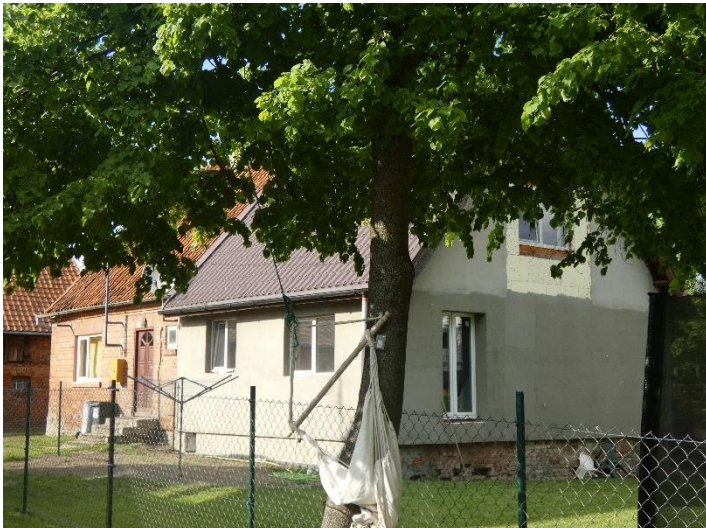
| 7. Fotografia z opisem wskazującym orientację w stosunku do sąsiednich terenów lub stron świata albo mapa z zaznaczonym stanowiskiem archeologicznym<br>Fotografia od strony południowo-wschodniej | | | | 4. Adres | |

Budynek murowany, z elewacjami opracowanymi w cegle, przykryty wysokim dachem dwuspadowym. Obecnie budynek dwurodzinny. Elewacje w połowie zostały otynkowane. dach pokryty w połowie holenderką, a w połowie blachodachówką. Wymieniona stolarka okienna i drzwiowa. W szczycie budynku od strony południowej wykonano dodatkowy otwór okienny.

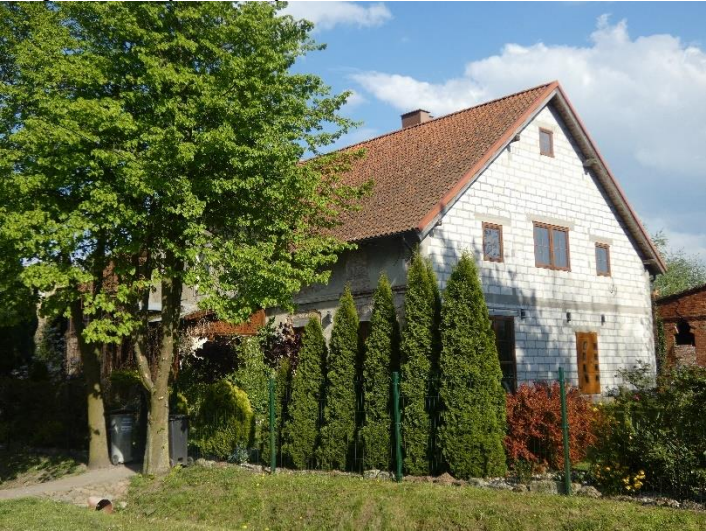
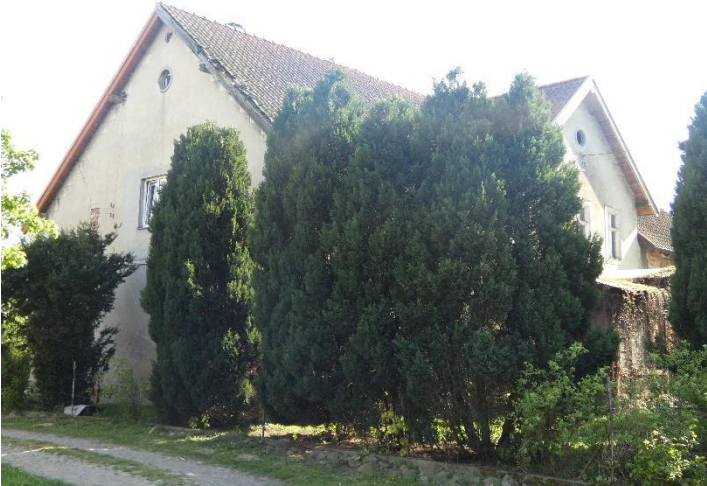
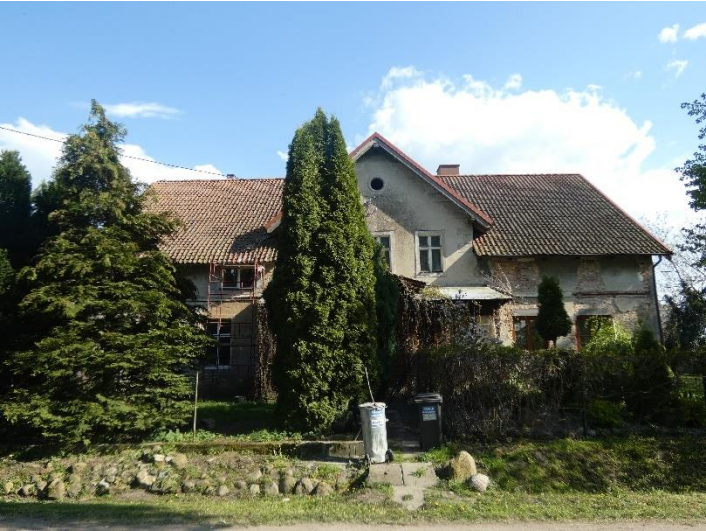
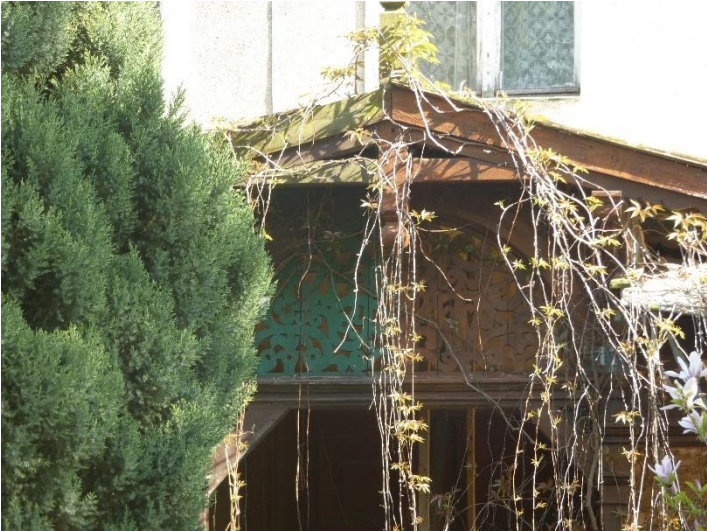
| 7. Fotografia z opisem wskazującym orientację w stosunku do sąsiednich terenów lub stron świata albo mapa z zaznaczonym stanowiskiem archeologicznym<br>Fotografia od strony zachodniej <div> </div> | | | 4. Adres<br><br>Klecie 9/11<br><br>82-220 Stare Pole<br>nr ewid. dz. 66 |

Stan zachowania: 4 – dobry.  
Zalecane zachowanie historycznej stolarki, oczyszczenie dachówki, przeprowadzenie prac tynkarskich i odmalowanie elewacji zgodnie ze wzorcami historycznymi, kontrolowanie rozrostu roślinności. Zalecane zachowanie historycznej stolarki okiennej i werandy. Zalecane zachowanie historycznej bryły budynku, prowadzenie bieżących prac konserwatorsko-remontowych.

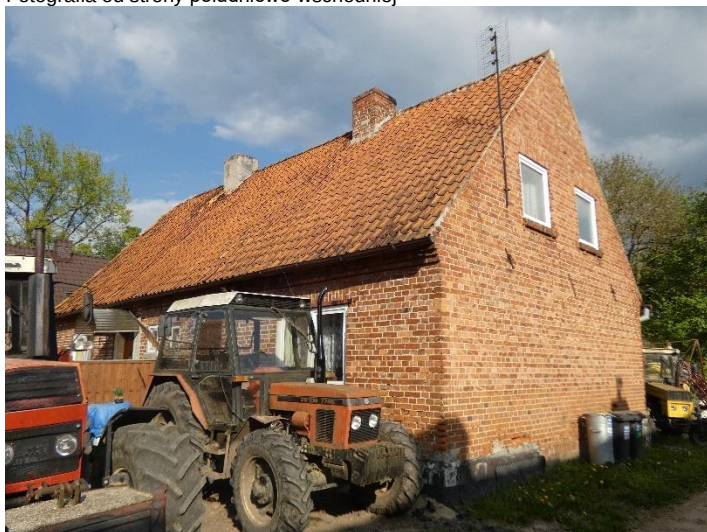
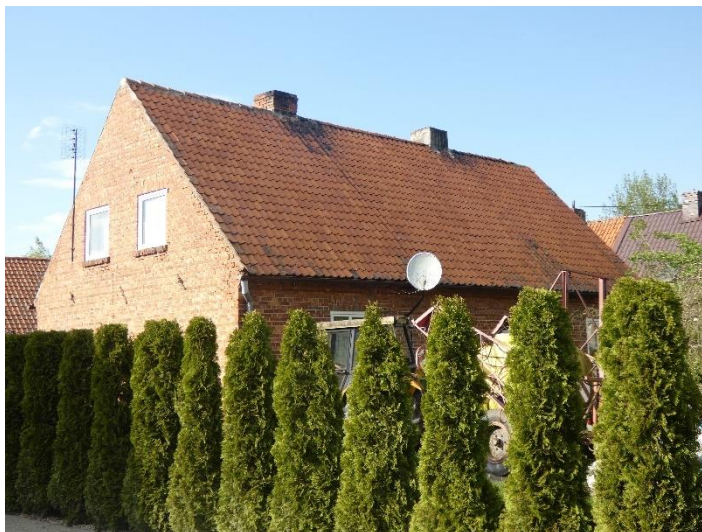
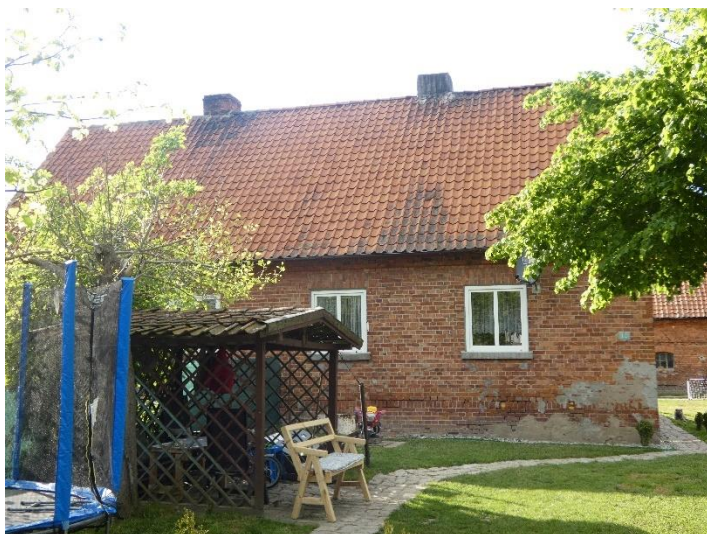
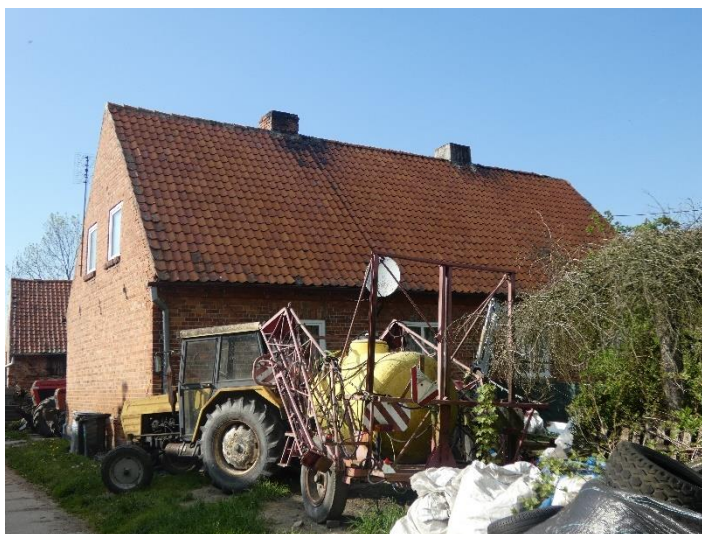
7. Fotografia z opisem wskazującym orientację w stosunku do sąsiednich terenów lub stron świata albo mapa z zaznaczonym stanowiskiem archeologicznym  
Fotografia od strony południowo-wschodniej

Budynek murowany z elewacjami opracowanymi w cegle, przykryty dachem dwuspadowym pokrytym holenderką. Wymieniona stolarka okienna i drzwiowa.

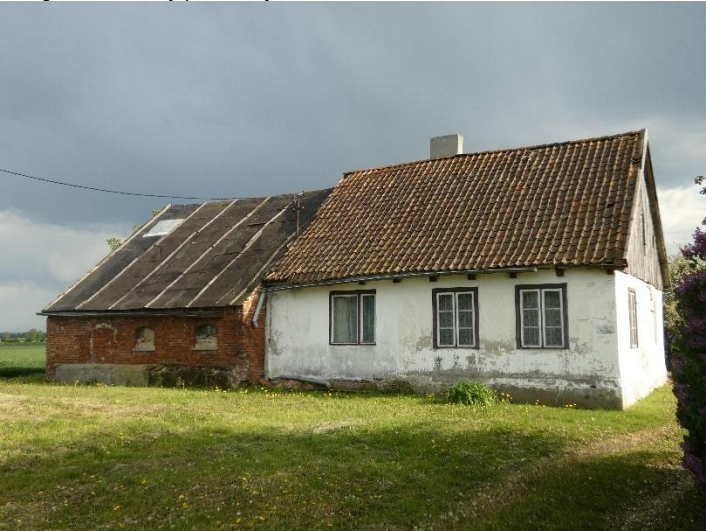
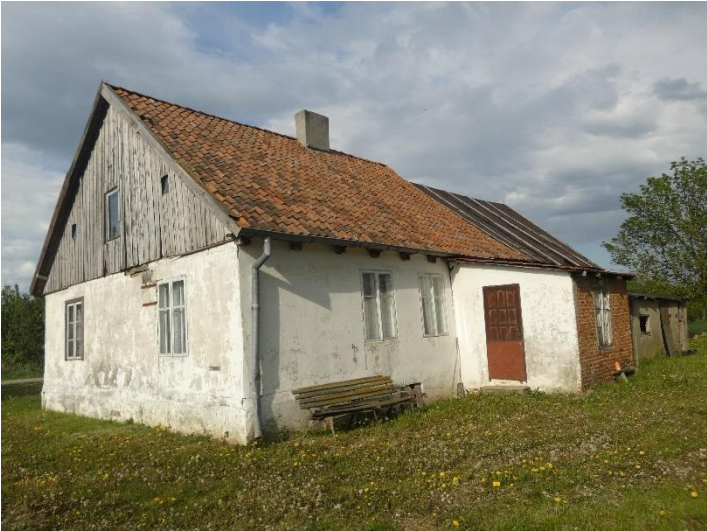
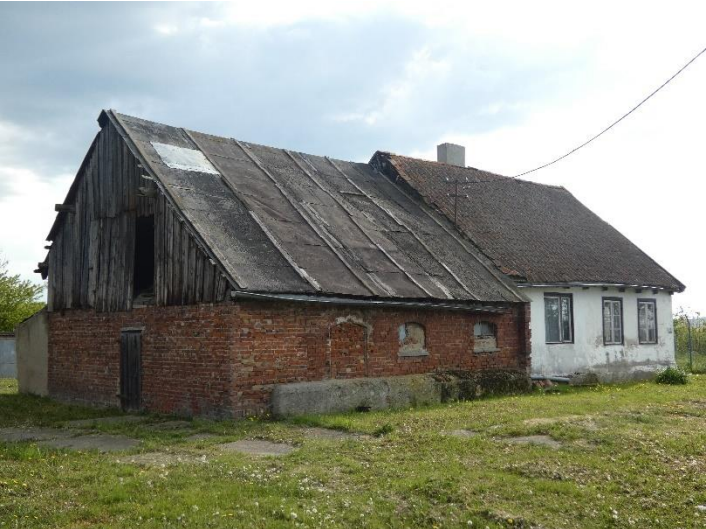
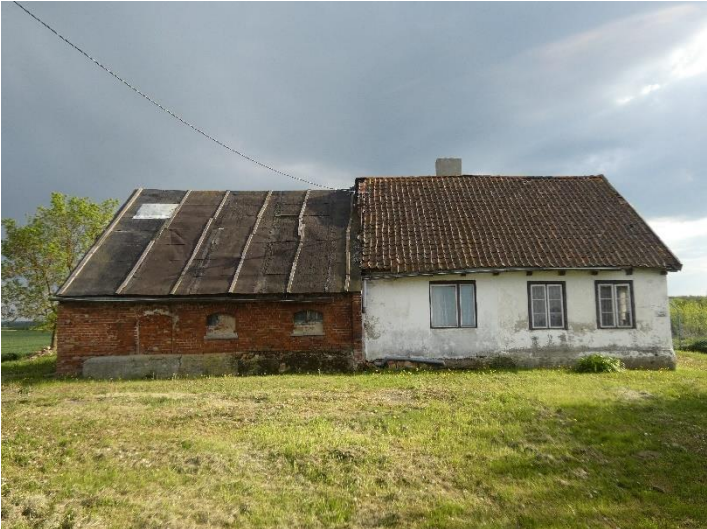
| 7. Fotografia z opisem wskazującym orientację w stosunku do sąsiednich terenów lub stron świata albo mapa z zaznaczonym stanowiskiem archeologicznym<br>Fotografia od strony północnej <div> </div> <div> </div> | | | 4. Adres<br><br>Klecie 15<br><br>82-220 Stare Pole<br>nr ewid. dz. 16<br><br>5. Przynależność administracyjna<br><br>województwo<br>pomorskie<br><br>powiat<br>malborski<br><br>gmina<br>Stare Pole |

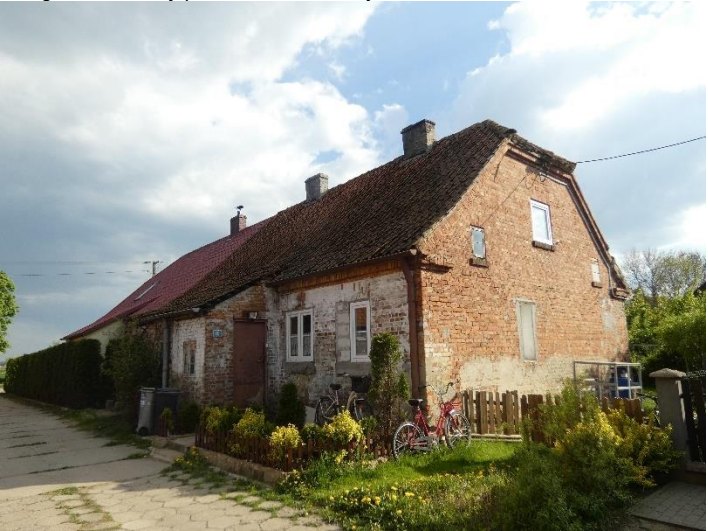
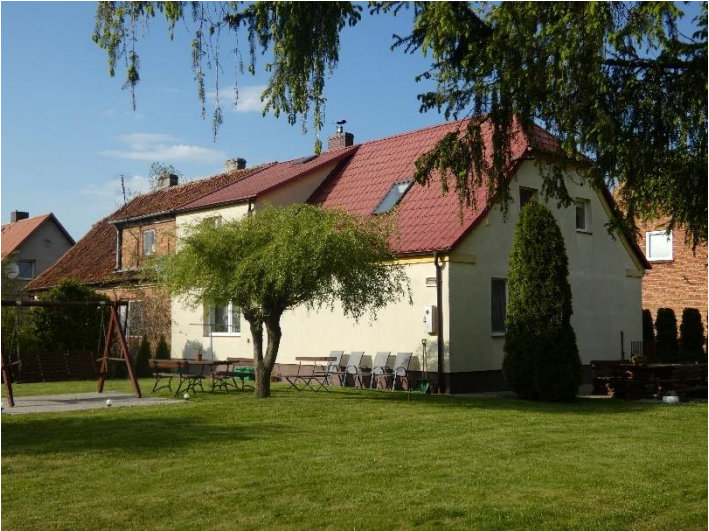
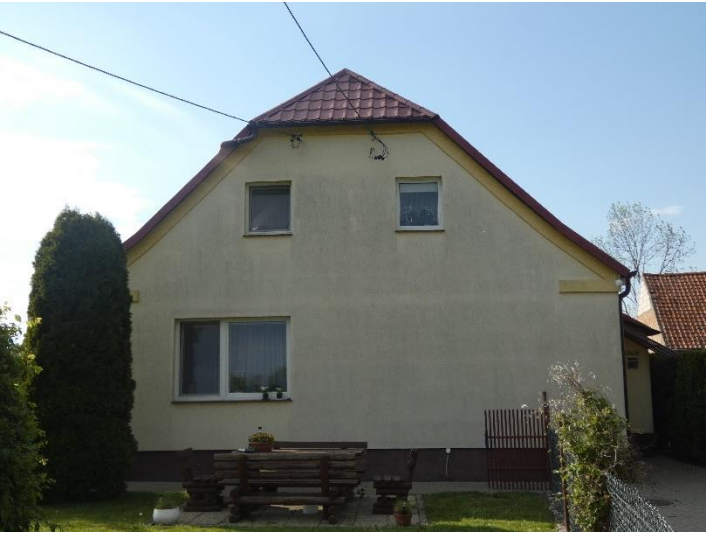
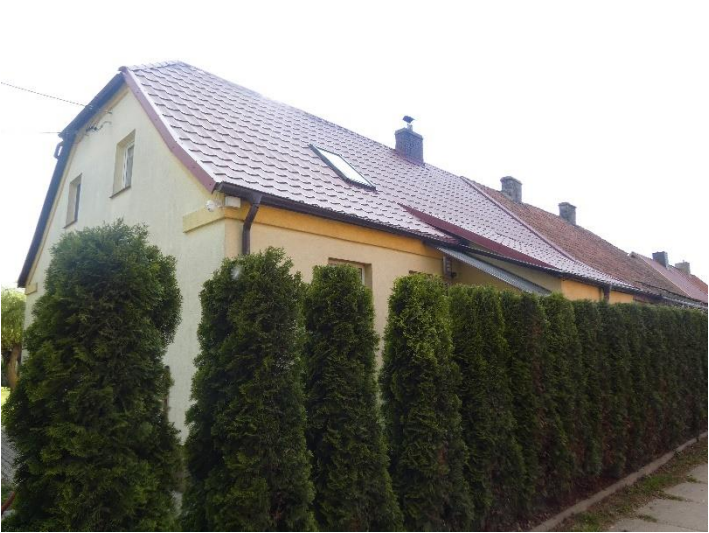
| 7. Fotografia z opisem wskazującym orientację w stosunku do sąsiednich terenów lub stron świata albo mapa z zaznaczonym stanowiskiem archeologicznym<br>Fotografia od strony północno-wschodniej <div> </div> | | | 4. Adres<br><br>Klecie 18<br><br>82-220 Stare Pole<br>nr ewid. dz. 27, 29 |

Budynek murowany z elewacjami opracowanymi w cegle. Dach naczółkowy pokryty w połowie holenderką, w połowie blachodachówką. Południowa część budynku po generalnym remoncie, ocieplone i otynkowane elewacje. Wymieniona stolarka okienna i drzwiowa.

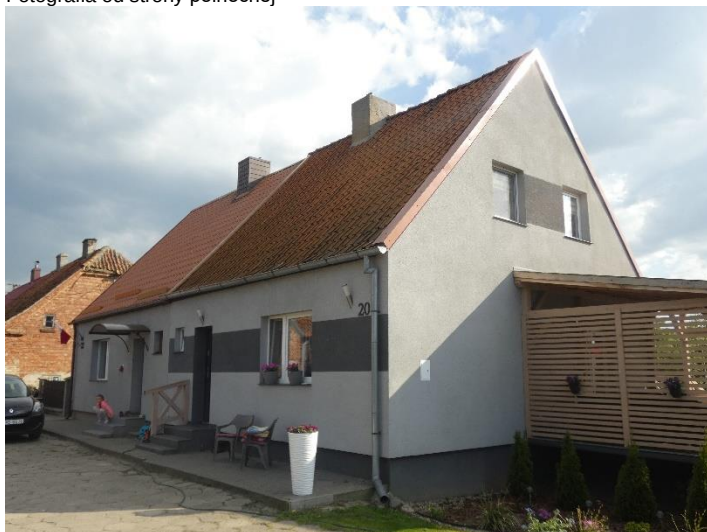
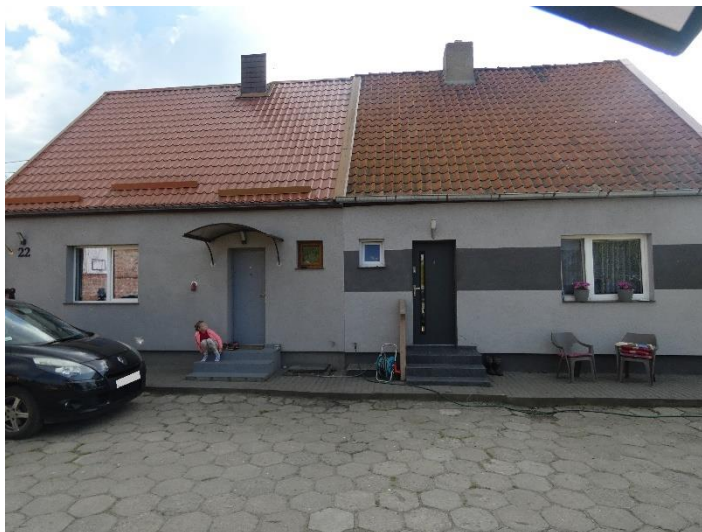
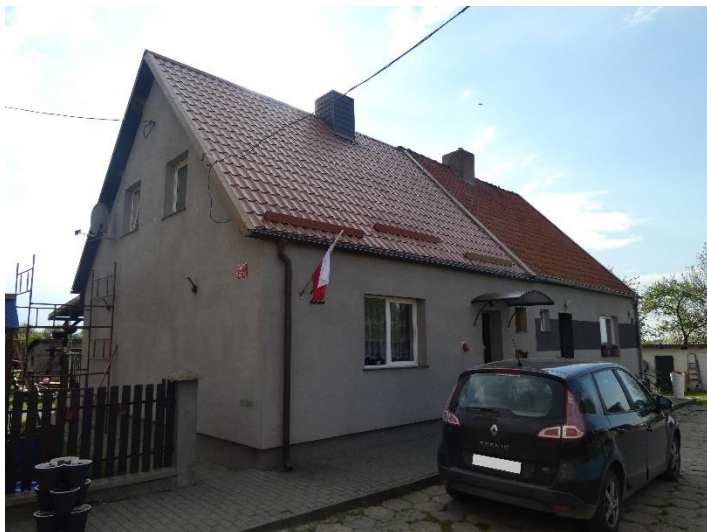
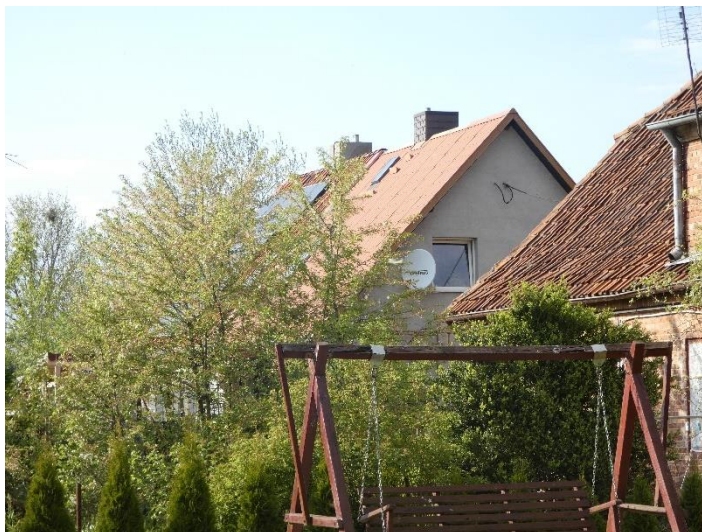
**KLECIE**

7. Fotografia z opisem wskazującym orientację w stosunku do sąsiednich terenów lub stron świata albo mapa z zaznaczonym stanowiskiem archeologicznym  
Fotografia od strony północnej

Budynek murowany, z elewacjami opracowanymi w cegle, wtórnice otynkowany i ocieplony, z dachem dwuspadowym pokrytym częściowo holenderką, częściowo blachodachówką. Wymieniona stolarka okienna i drzwiowa.

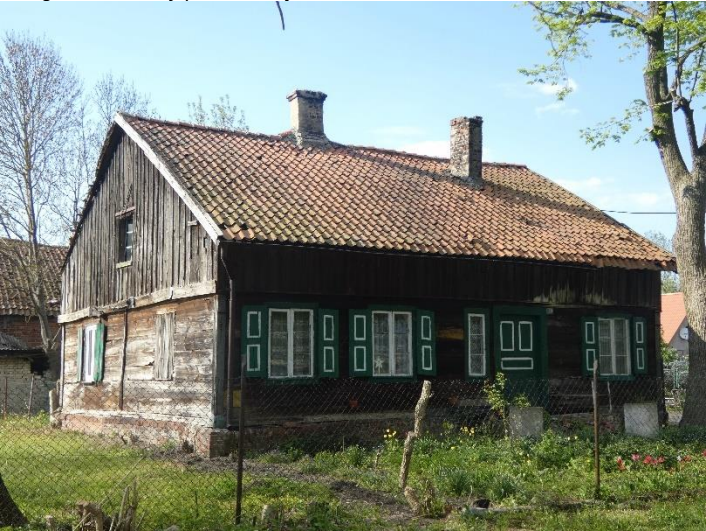
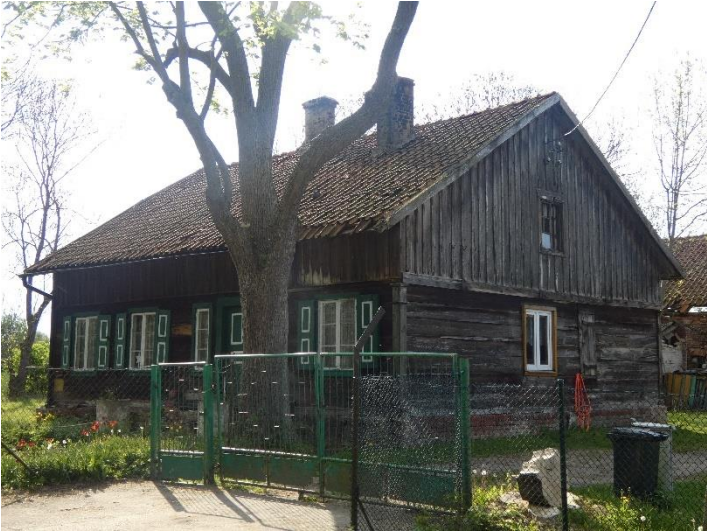
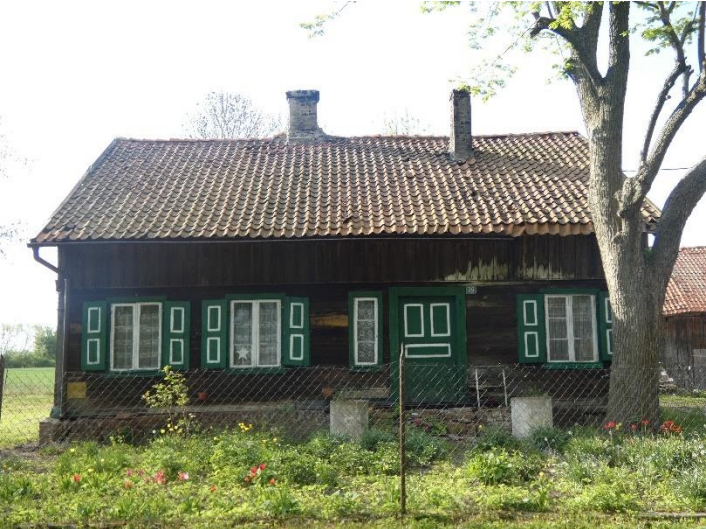
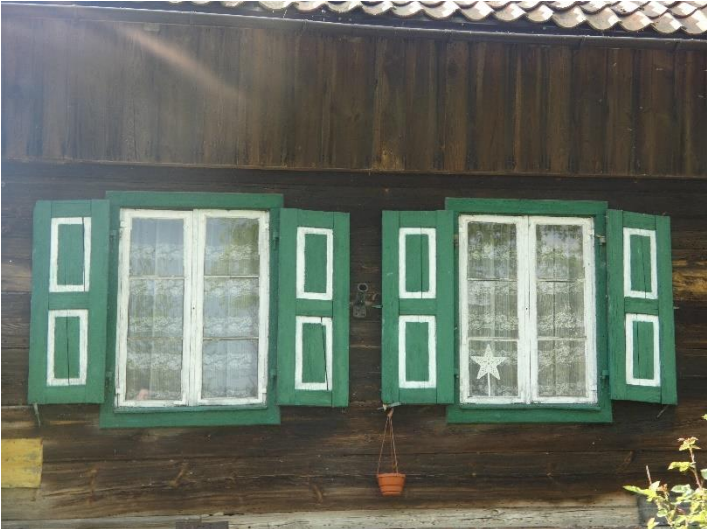
| 1. Nazwa<br><br><b>BUDYNEK MIESZKALNY JEDNORODZINNY</b> | | 2. Czas powstania<br><br><b>4 ćwierć XIX w.</b> | <b>KLECIE</b> |
| 7. Fotografia z opisem wskazującym orientację w stosunku do sąsiednich terenów lub stron świata albo mapa z zaznaczonym stanowiskiem archeologicznym<br>Fotografia od strony południowej <div> </div> | | | 4. Adres<br><br>Klecie 26<br><br>82-220 Stare Pole<br>nr ewid. dz. 22/1 |

Stan zachowania: 4 – dobry.  
Zalecane zachowanie stolarki, oczyszczenie dachówki i uzupełnienie jej ubytków, impregnacja drewna, przeprowadzenie prac przy podmurówce. Zalecane zachowanie historycznej stolarki okiennej i drzwiowej. Zalecane zachowanie historycznej bryły budynku, prowadzenie bieżących prac konserwatorsko-remontowych.

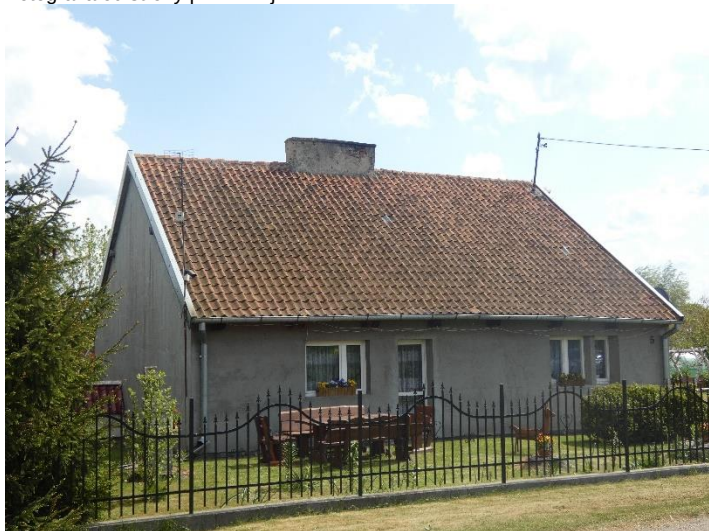
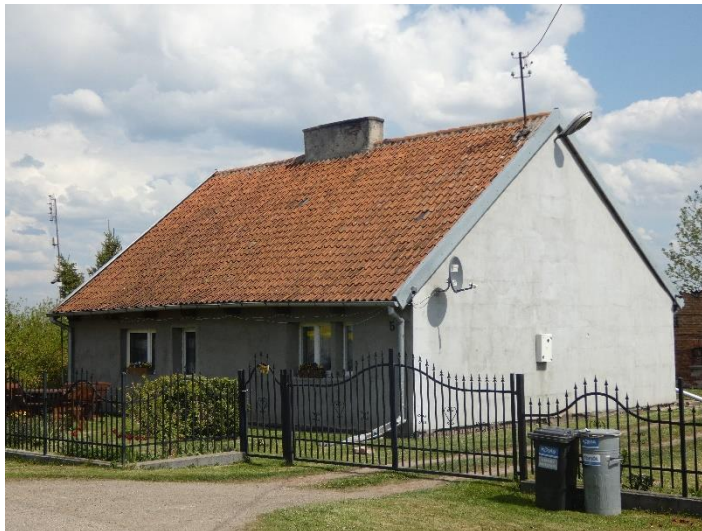
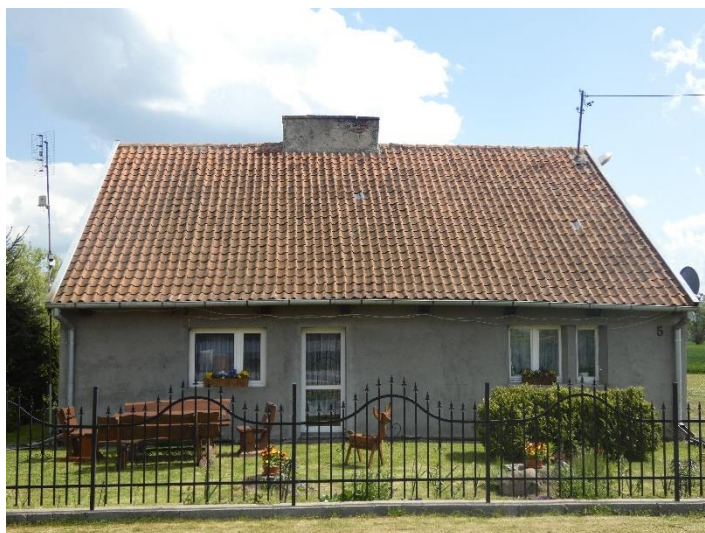
**KŁAWKI**

7. Fotografia z opisem wskazującym orientację w stosunku do sąsiednich terenów lub stron świata albo mapa z zaznaczonym stanowiskiem archeologicznym  
Fotografia od strony północnej

Budynek parterowy z dachem dwuspadowym. Ściany murowane z cegły ceramicznej palonej wtórnie otynkowane. Pokrycie dachu ceramiczne – holenderka. Wymieniona stolarka okienna i drzwiowa.

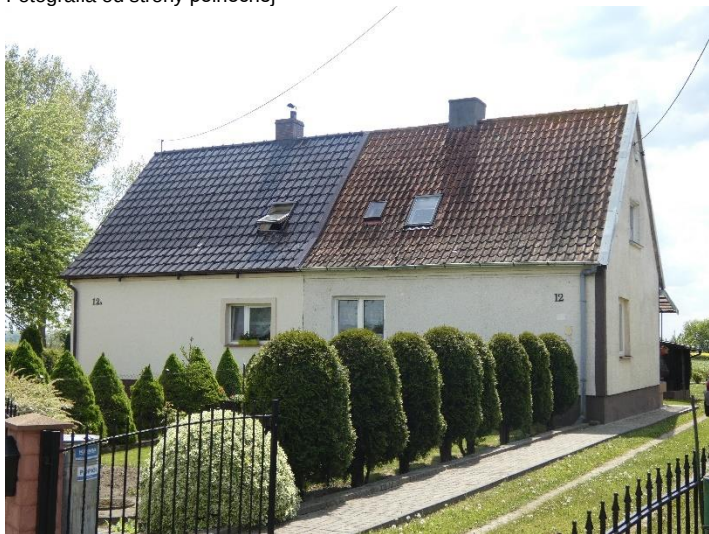
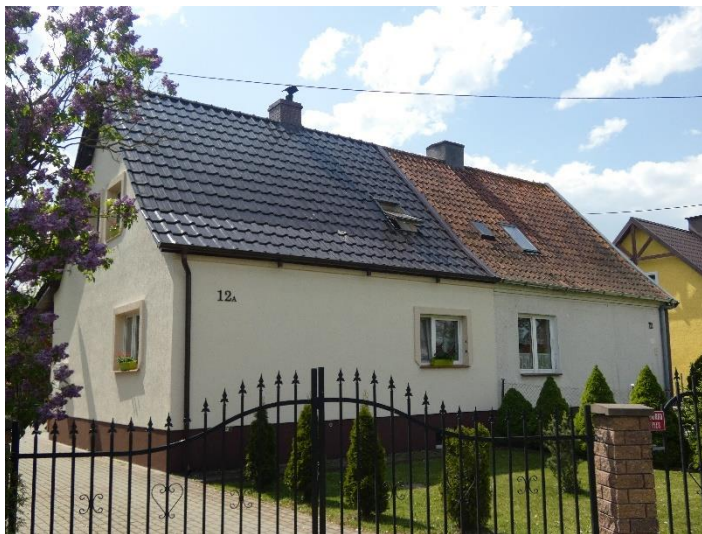
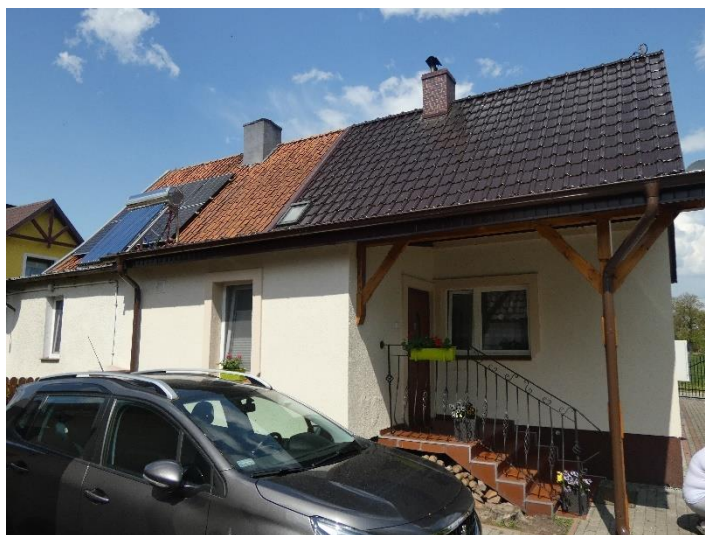
**KŁAWKI**

7. Fotografia z opisem wskazującym orientację w stosunku do sąsiednich terenów lub stron świata albo mapa z zaznaczonym stanowiskiem archeologicznym  
Fotografia od strony północnej

Bryła parterowa z częściowo użytkowym poddaszem przykryta dachem dwuspadowym. Podmurówka z cegły, później otynkowana. Ściany murowane z cegły ceramicznej palonej, wtórnie ocieplone i otynkowane. Opaski przy otworach okiennych. Dach pokryty w połowie holenderką, w połowie blachodachówką. Wymieniona stolarka okienna i drzwiowa, widoczny gzyms cokołowy.

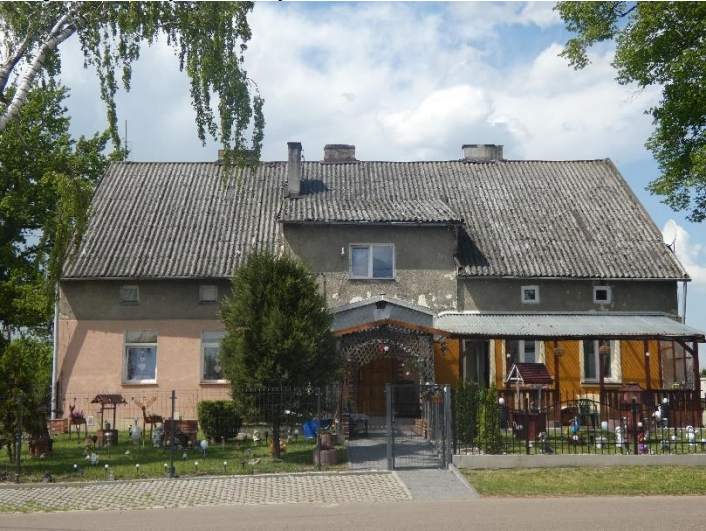
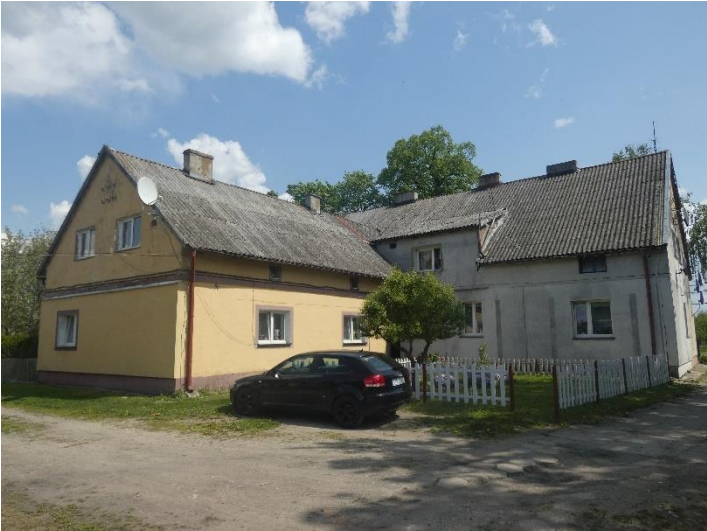
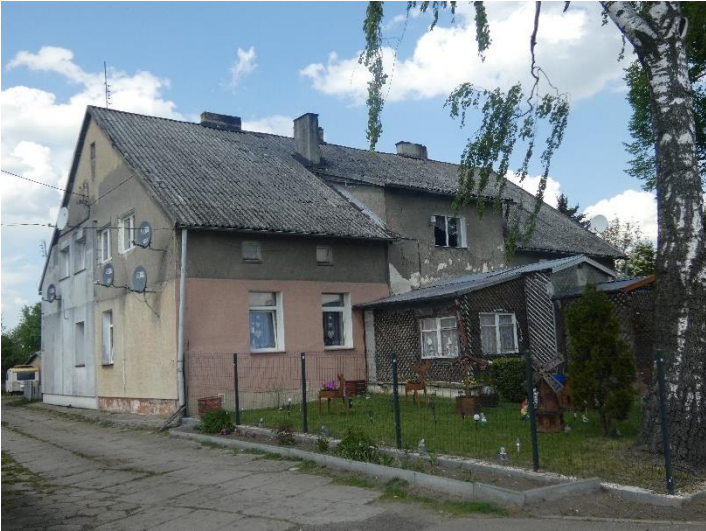
| 7. Fotografia z opisem wskazującym orientację w stosunku do sąsiednich terenów lub stron świata albo mapa z zaznaczonym stanowiskiem archeologicznym<br>Fotografia od strony wschodniej <div> </div> | | | 4. Adres<br><br>Kraszewo 2<br><br>82-220 Stare Pole<br>nr ewid. dz. 57/4 |

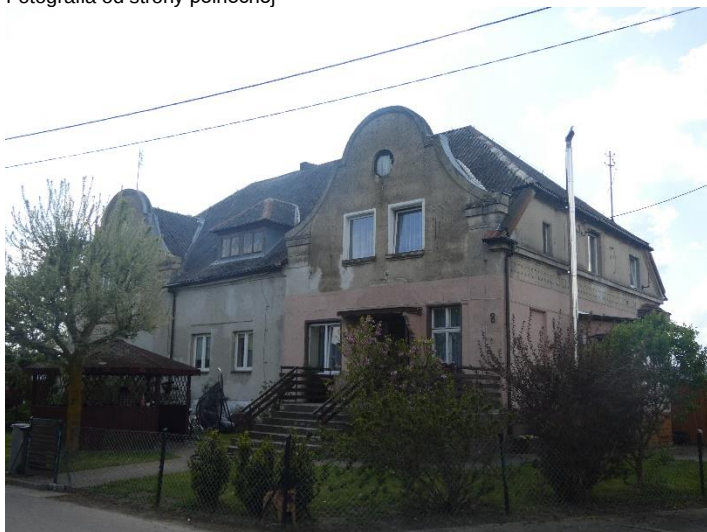
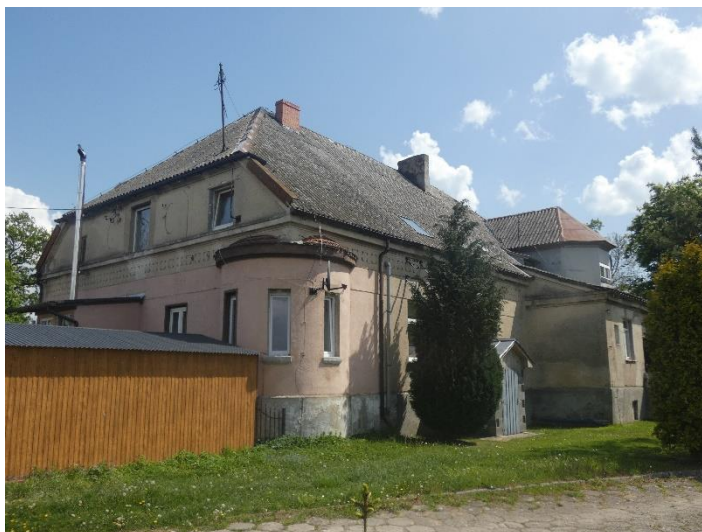
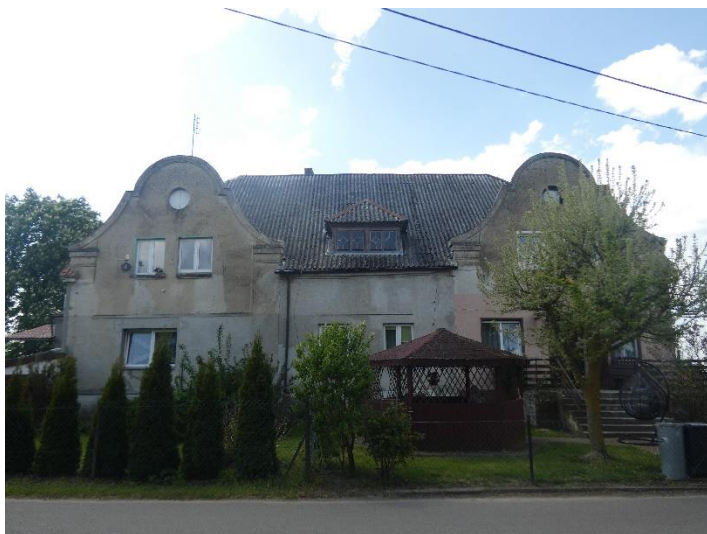
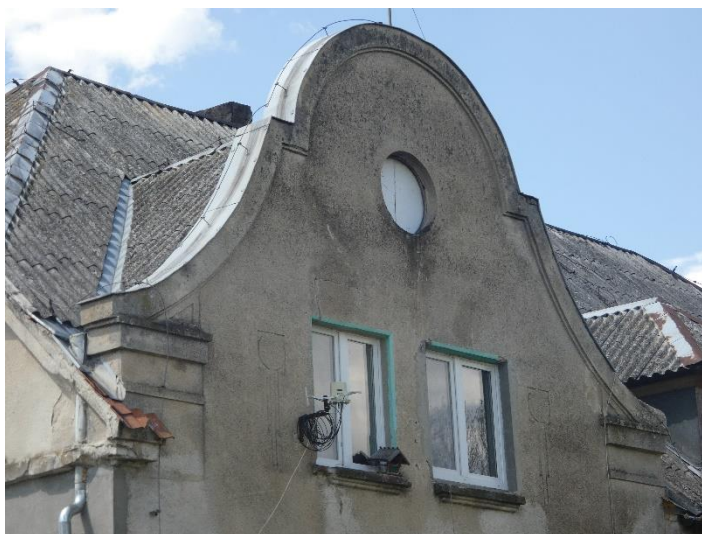
7. Fotografia z opisem wskazującym orientację w stosunku do sąsiednich terenów lub stron świata albo mapa z zaznaczonym stanowiskiem archeologicznym  
Fotografia od strony północnej

Parterowa bryła z użytkowym poddaszem, wielostopniowa, o dużej kubaturze. W narożach elewacji frontowej dwukondygnacyjne ryzality ze szczytami o wolutowych spływach. Półkolisty (w planie) ryzalit w narożniku północno-zachodnim, murowane i tynkowane ganki w elewacji szczytowej i wzdłużnej. Obiekt murowany, ściany wykonane z cegły, wtórnie otynkowane. Dach naczółkowy z dwuspadowymi daszkami nad ryzalitami. W kompozycji elewacji zachowany rytm otworów okiennych i drzwiowych, wydzielony cokół. Występują wyrobione w tynku detale architektoniczne o charakterze klasycystycznym: opaski okienne, gzymsy parapetowe, fryzy kordonowe, gzymsy podokapowe i nadokienne. W nadprożach otworów drzwiowych kopulaste daszki wsparte na wspornikach. Dach pokryty eternitem. Wymieniona stolarka okienna i drzwiowa.

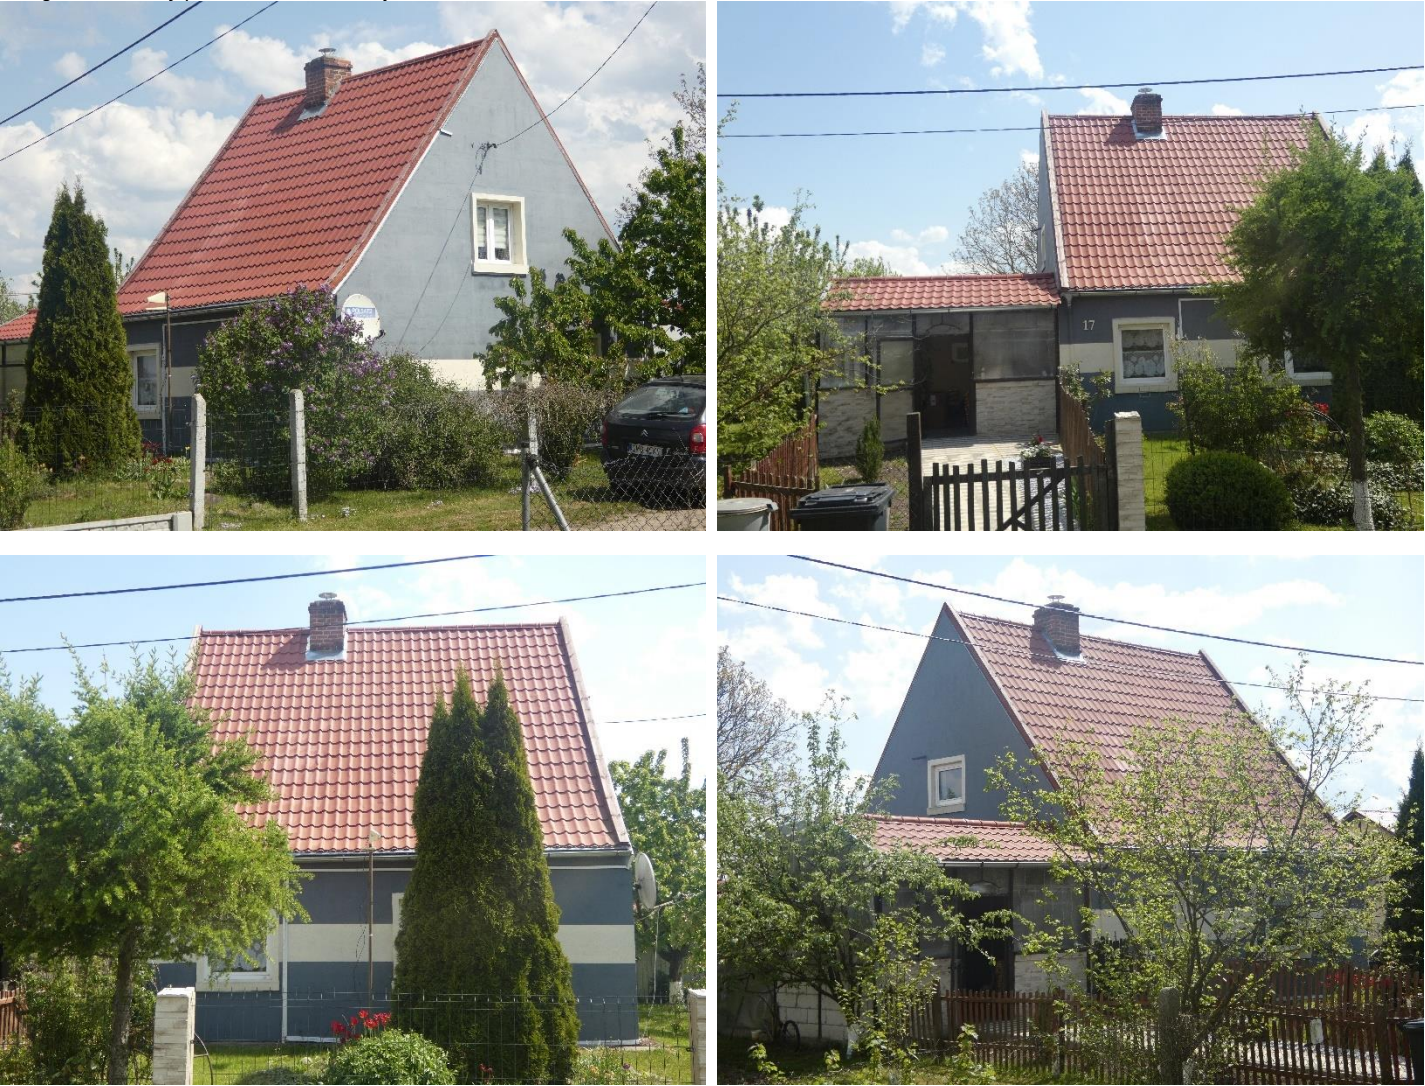
| 7. Fotografia z opisem wskazującym orientację w stosunku do sąsiednich terenów lub stron świata albo mapa z zaznaczonym stanowiskiem archeologicznym<br>Fotografia od strony południowo-zachodniej | | | 4. Adres<br><br>Kraszewo 17<br><br>82-220 Stare Pole<br>nr ewid. dz. 71/3 |
