# GMINNA EWIDENCJA ZABYTKÓW NIERUCHOMYCH GMINY STARE POLE

STARE POLE, 2023 R.

**GEZPRO**  
*Daniel*  
*Wiśniewski*

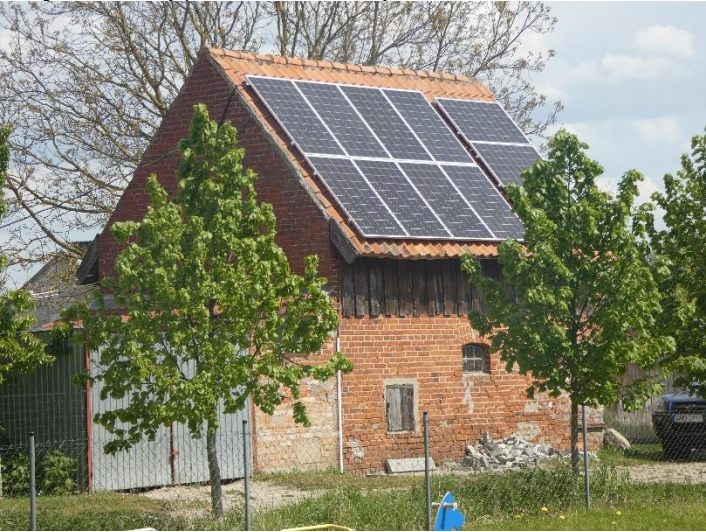
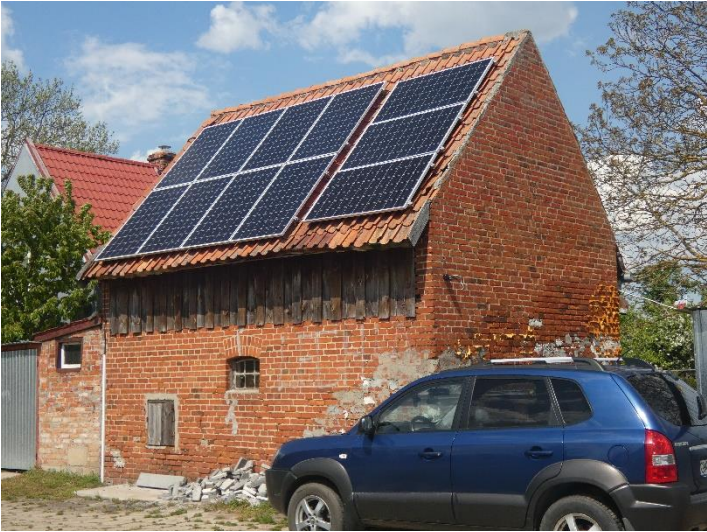
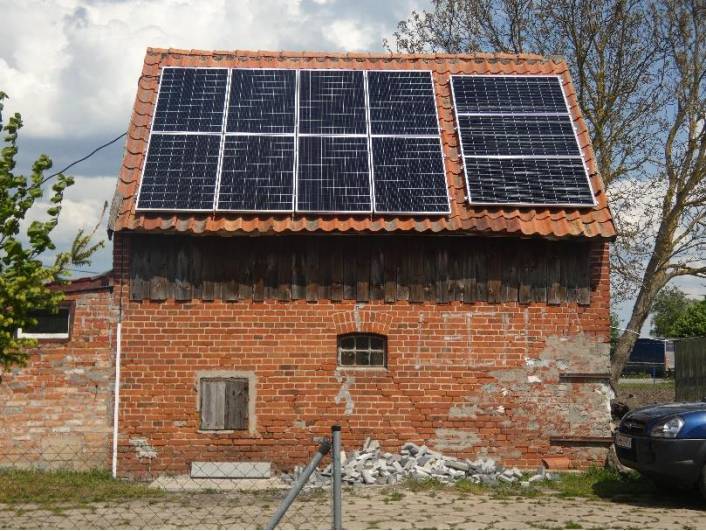
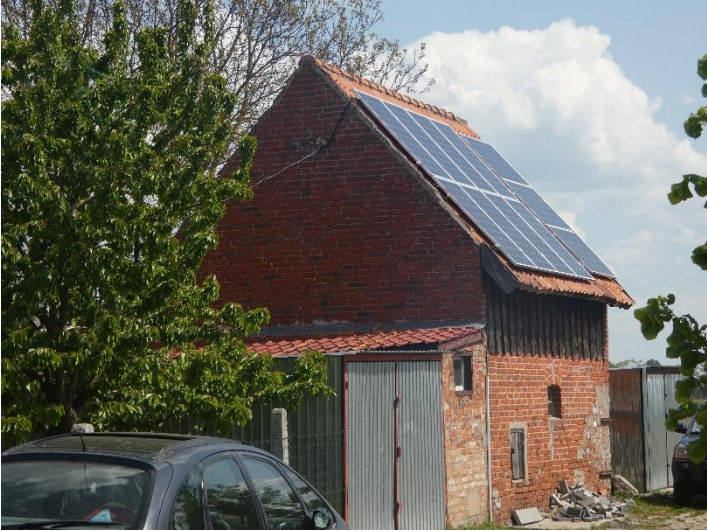
Budynek parterowy przykryty dachem dwuspadowym. Prawdopodobnie zachowała się tylko część budynku, jedna trzecia jego bryły. Ściany w części przyziemnej murowane z cegły ceramicznej, wyżej o konstrukcji słupowo-belkowej szalowanej pionowo deskami. Dach pokryty holenderką z zamontowanymi panelami fotowoltaicznymi. Metalowe wielopolowe okna.

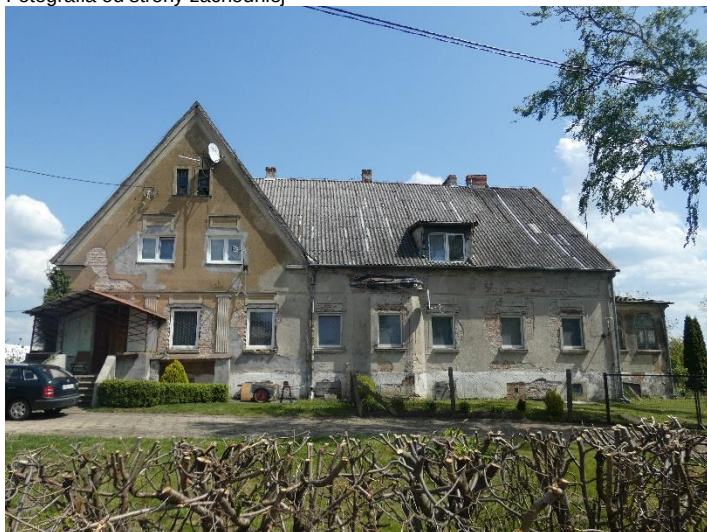
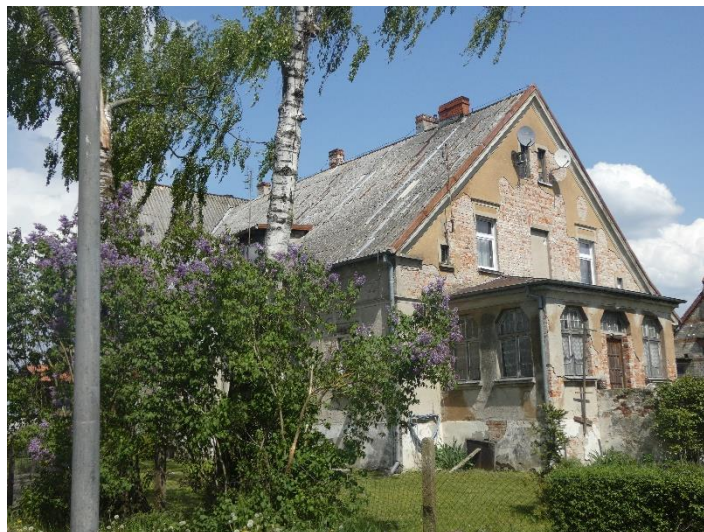
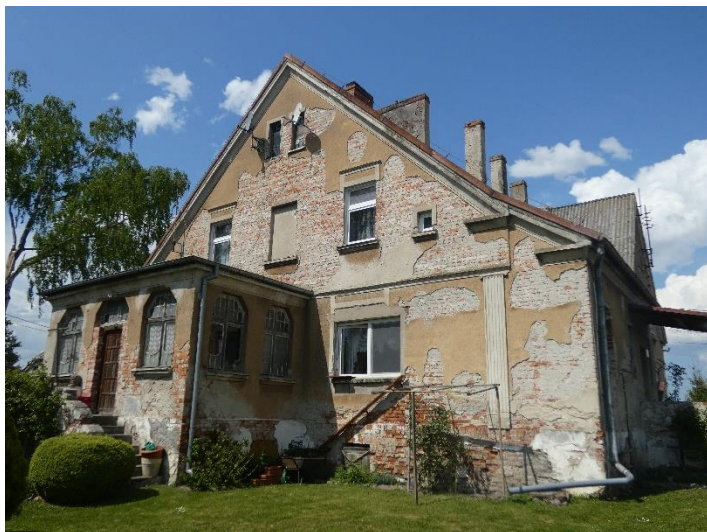
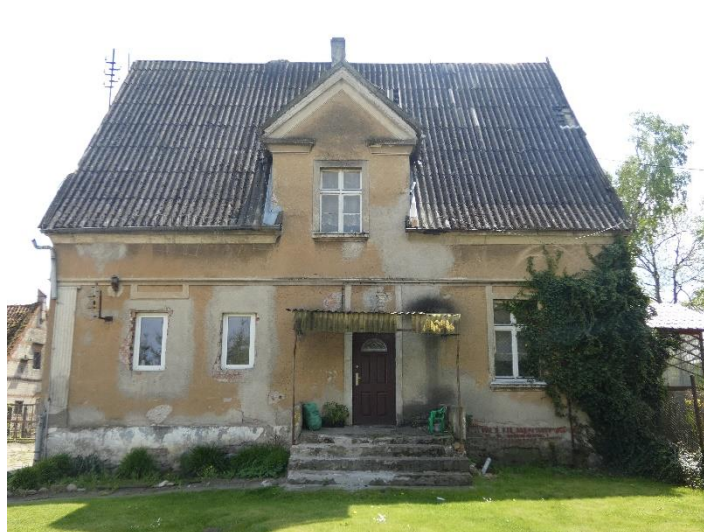
7. Fotografia z opisem wskazującym orientację w stosunku do sąsiednich terenów lub stron świata albo mapa z zaznaczonym stanowiskiem archeologicznym  
Fotografia od strony zachodniej

Bryła 1,5 kondygnacyjna, dwustopniowa, wzniesiona na planie litery L, przykryta dachem dwuspadowym. W elewacji szczytowej od południa występuje murowana weranda, w której zachowano stolarkę okienną. Budynek murowany z cegły ceramicznej palonej, elewacje pokryte tynkiem. W kompozycji elewacji zachowany rytm otworów okiennych i drzwiowych, wydzielony cokół, detale architektoniczne wyrobione w tynku (klasycystyczny), pilastry z jońskimi głowicami, opaski okienne, gzymsy parapetowe, fryzy kordonowe, gzymsy podokapowe i nadokienne. Dach pokryty eternitem. Wymieniona częściowo stolarka okienna i drzwiowa.

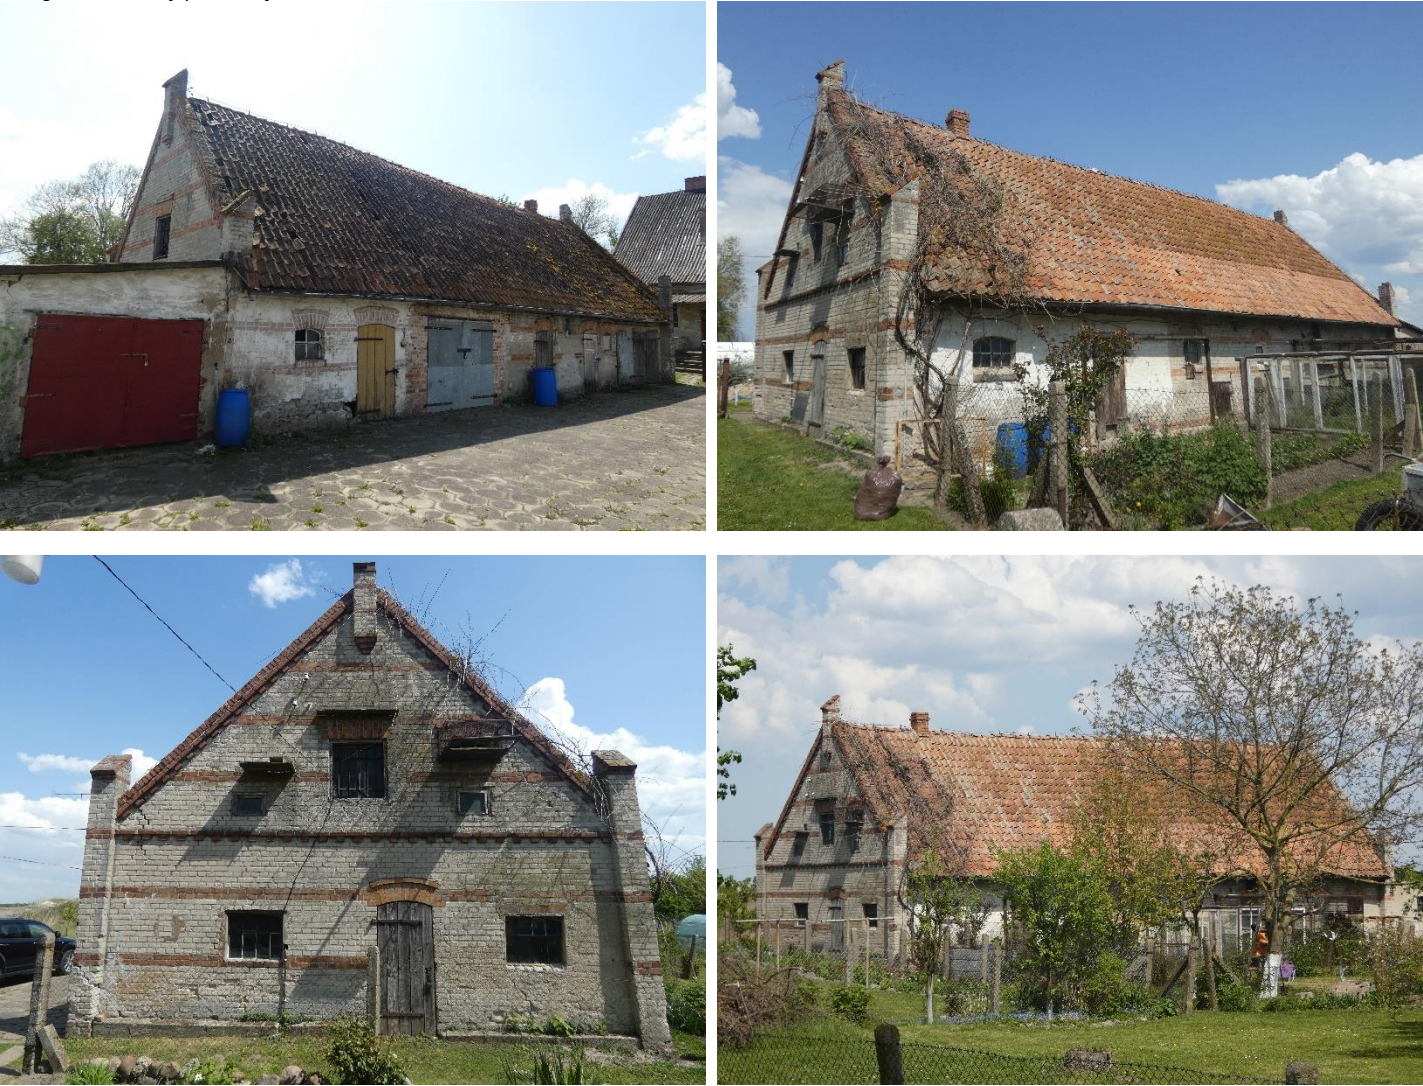
Prostopadłościenna bryła o dużej kubaturze przykryta wysokim dachem dwuspadowym. Ściany murowane z białej cegły. W kompozycji elewacji występują gzymsy kordonowe, w otworach okiennych i drzwiowych, gzymsy parapetowe, sterczyny w partiach szczytów. Dach pokryty holenderką. Zachowano metalowe wielopolowe okna. W elewacji szczytowej od wschodu murowana i tynkowana przybudówka z dachem pulpitowym. Deskowe drzwi i wrota na zawiasach pasowych.

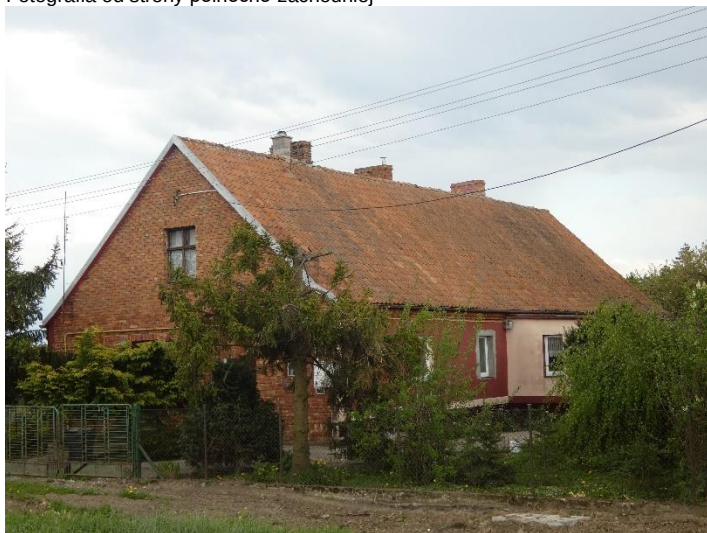
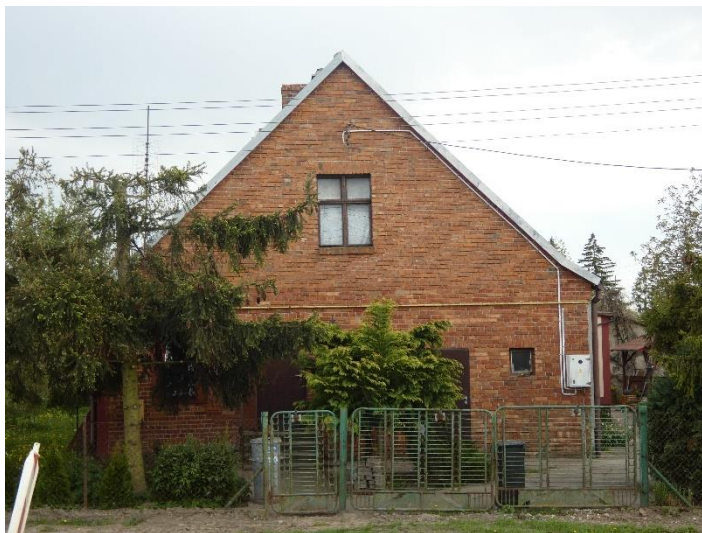
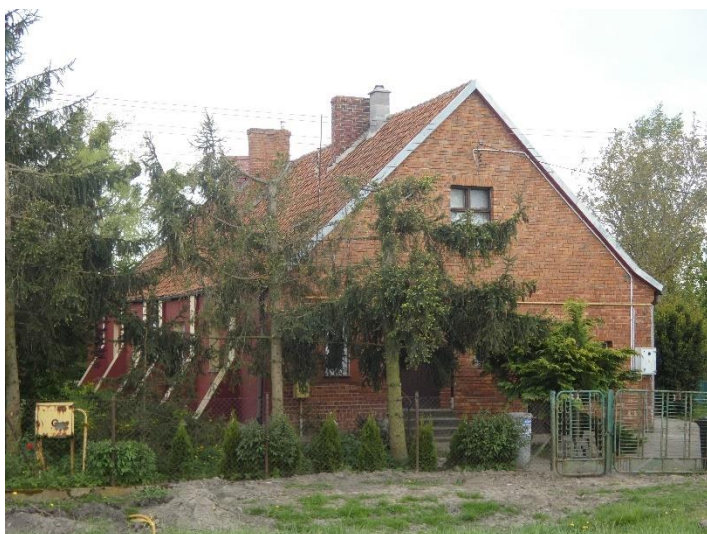
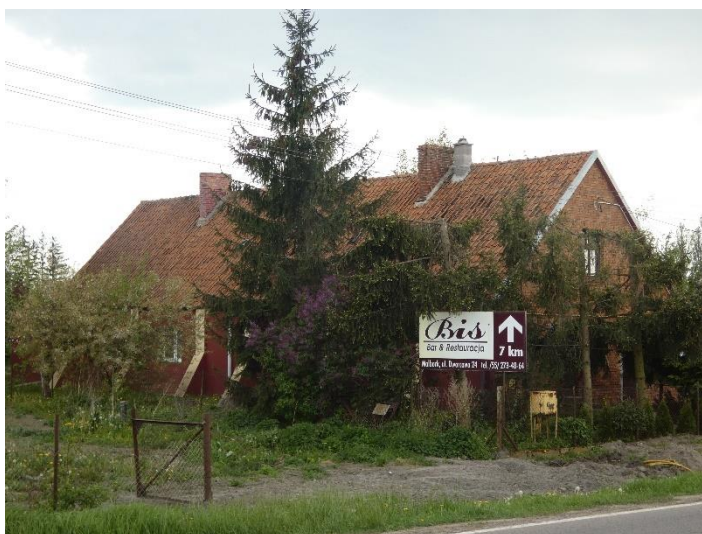
7. Fotografia z opisem wskazującym orientację w stosunku do sąsiednich terenów lub stron świata albo mapa z zaznaczonym stanowiskiem archeologicznym  
Fotografia od strony północno-zachodniej

Parterowa bryła z częściowo użytkowym poddaszem przykryta dachem dwuspadowym. Dach pokryty holenderką. Ściany murowane z cegły ceramicznej palonej, ceglany gzyms podokapowy. Wymieniona stolarka okienna i drzwiowa, zachowane jedno okno drewniane, 4-polowe w szczycie elewacji bocznej.

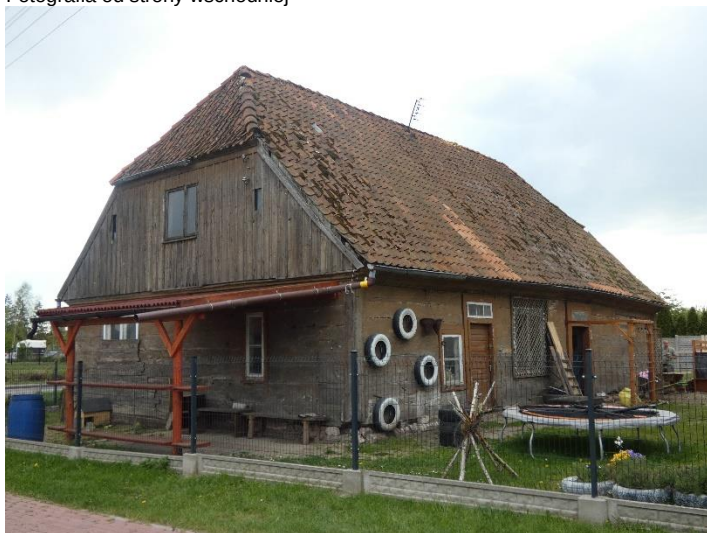
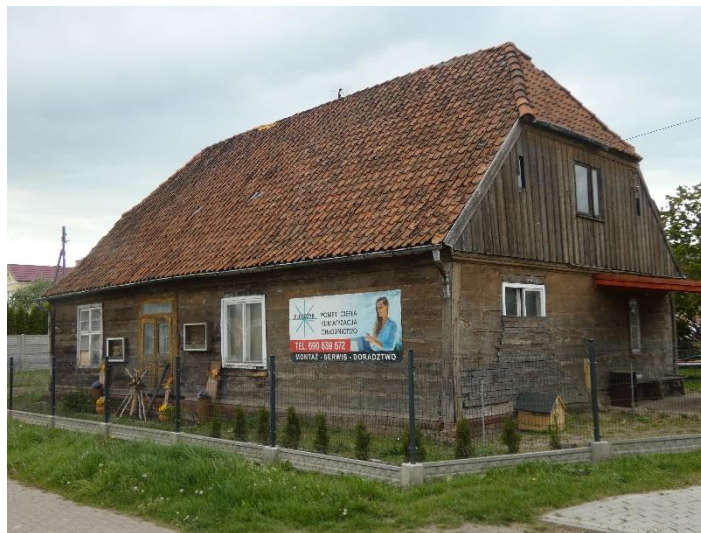
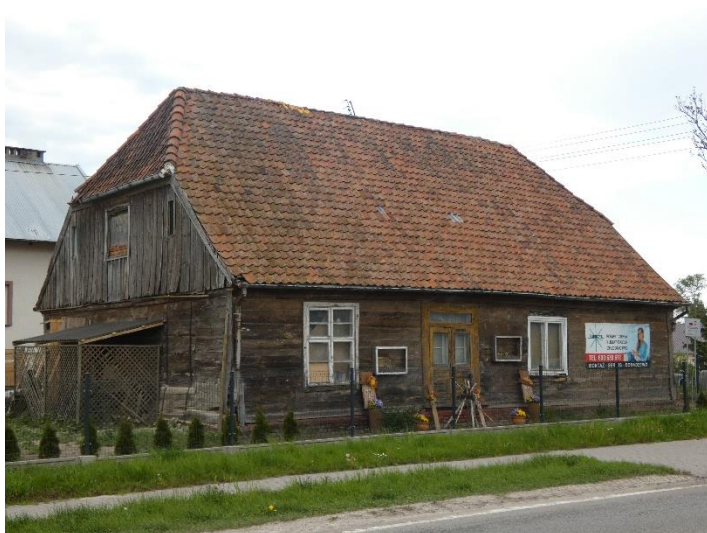
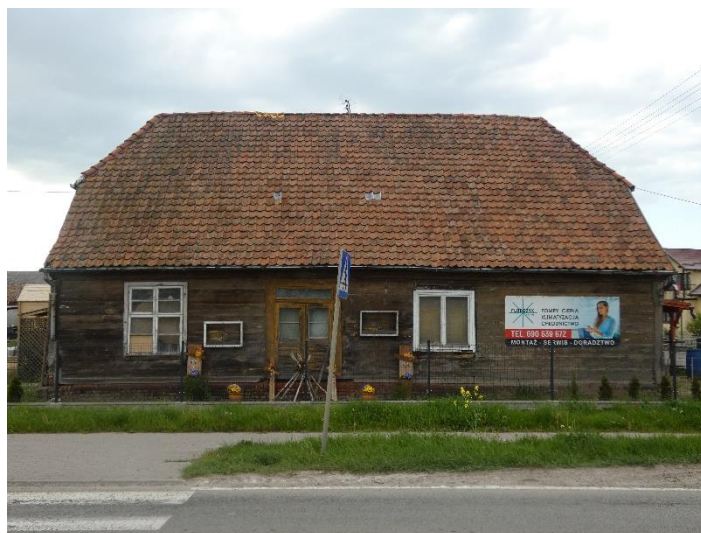
7. Fotografia z opisem wskazującym orientację w stosunku do sąsiednich terenów lub stron świata albo mapa z zaznaczonym stanowiskiem archeologicznym  
Fotografia od strony wschodniej

Parterowa bryła z częściowo użytkowym poddaszem przykryta dachem naczółkowym. Dach pokryty holenderką. Obiekt o konstrukcji zrębowej, 7 belek w licu, brak widocznych węglów, przesłonięte deskami, szczyty szalowane pionowo deskami, szeroka deska biegnąca wzdłuż okapu. Zachowana stolarka okienna typu ościeżnicowego, podwójna, skrzydła 2.polowe. Zachowana stolarka drzwiowa, w tym drzwi wejściowe z przeszklonym nadświetlem, płycinowo-ramowe, tępe. Na belce nadproża w elewacji frontowej (od południa) inskrypcja z datą budowy 1826 r. – informacja z karty GEZ z 2008 r.

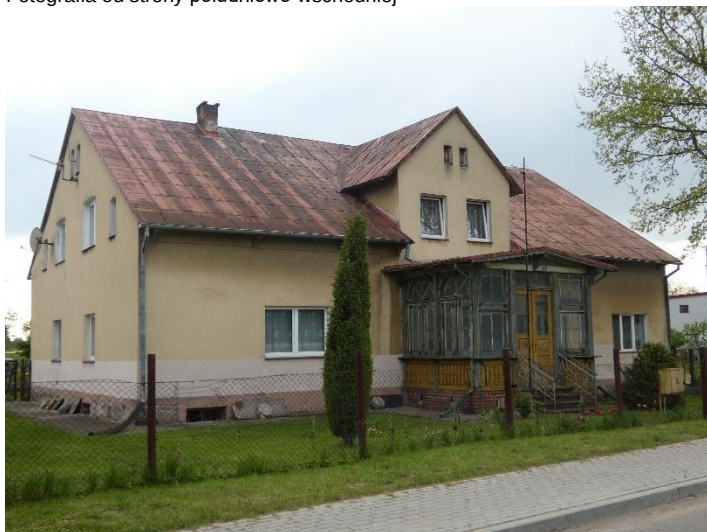
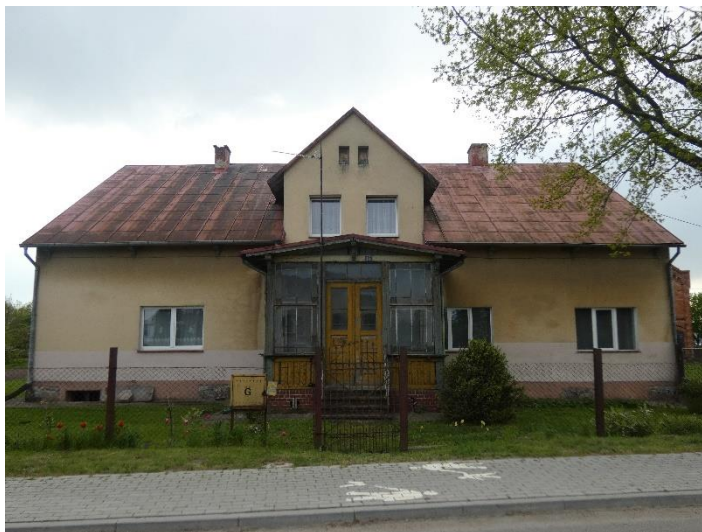
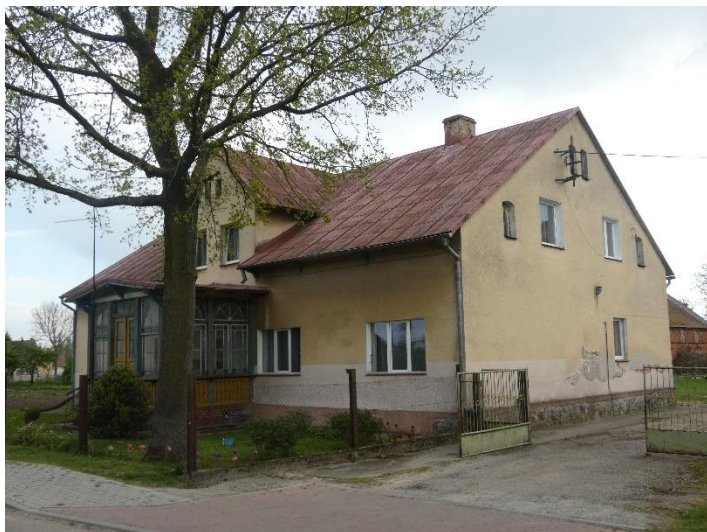
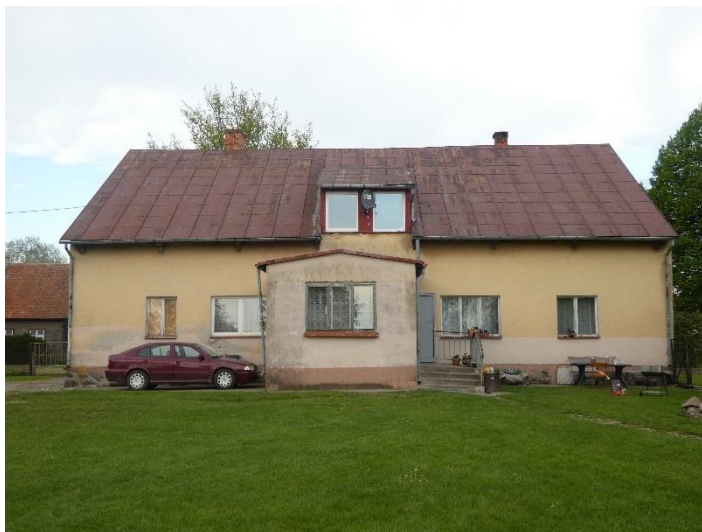
7. Fotografia z opisem wskazującym orientację w stosunku do sąsiednich terenów lub stron świata albo mapa z zaznaczonym stanowiskiem archeologicznym  
Fotografia od strony południowo-wschodniej

Parterowa bryła z częściowo użytkowym poddaszem przykryta dachem dwuspadowym. Na osi głównej od frontu (wschód) występuje wystawka z trójkątnym szczytem i osobnym daszkiem dwuspadowym. Ściany murowane z cegły ceramicznej palonej, wtórnie otynkowane. Podmurówka z kamienia polnego łamanego. Na elewacji frontowej, bezpośrednio pod ryzalitem występuje drewniana i przeszklona weranda z daszkiem pulpitowym. W elewacji wzdłużnej tylnej dobudowany murowany i otynkowany ganek. Wymieniona stolarka okienna i drzwiowa. Dach pokryty blachą płaską.

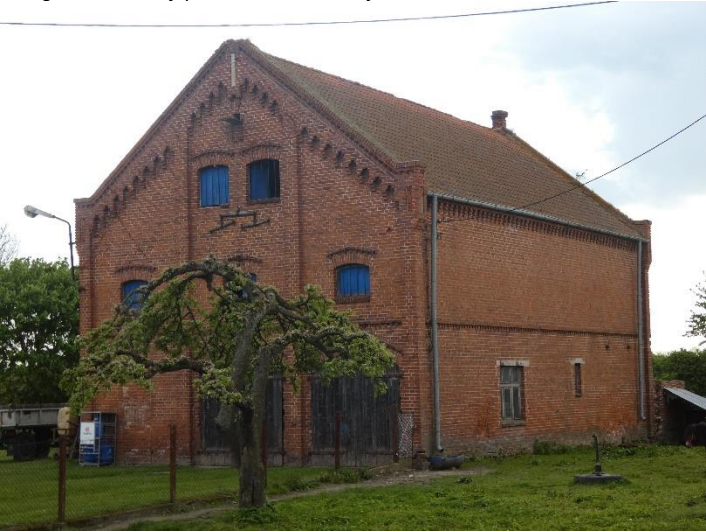
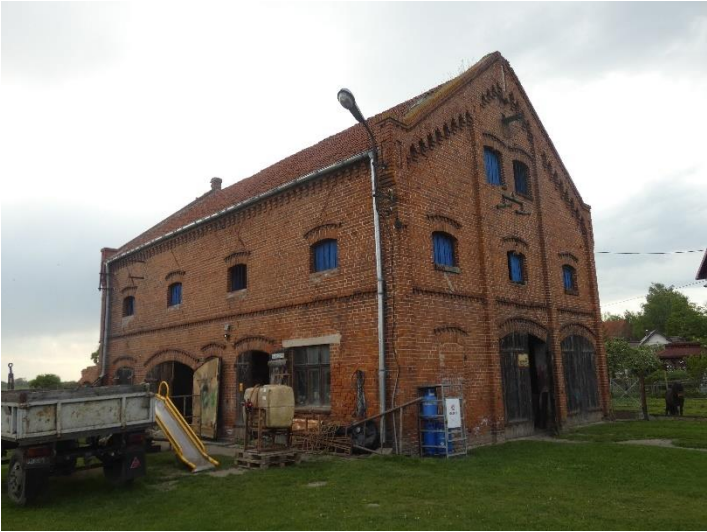
| 7. Fotografia z opisem wskazującym orientację w stosunku do sąsiednich terenów lub stron świata albo mapa z zaznaczonym stanowiskiem archeologicznym<br>Fotografia od strony północno-wschodniej <div> </div> | | | 4. Adres<br><br><b>Królewo 15</b><br><br><b>82-220 Stare Pole</b><br><b>nr ewid. dz. 97/2</b> |

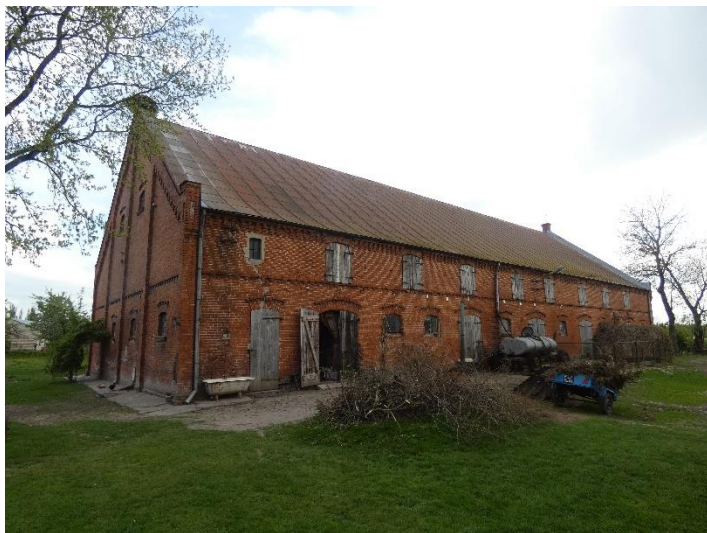
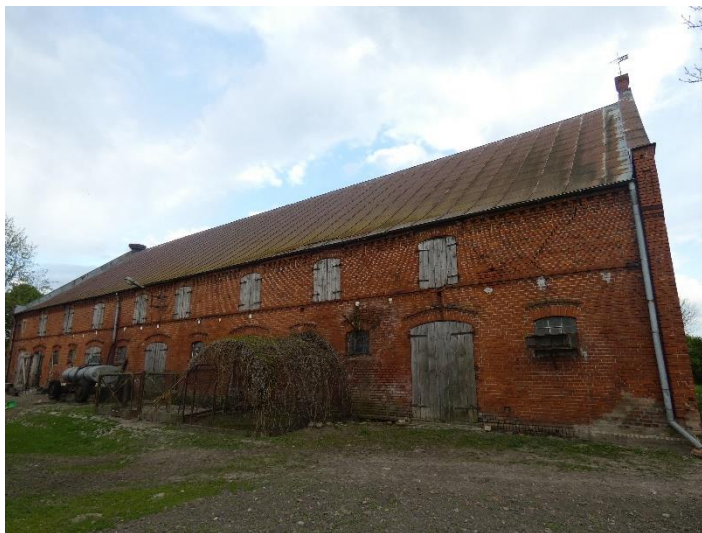
Bryła dwukondygnacyjna z poddaszem o dużej kubaturze, z użytkowym poddaszem, przykryta dachem dwuspadowym. Ściany murowane z cegły ceramicznej palonej. Podmurówka z kamienia polnego łamanego. W kompozycji elewacji zachowany rytm otworów okiennych i drzwiowych. Występują detale architektoniczne z cegły: lizeny i narożne bonie, fryzy kordonowe i biegnące wzdłuż krawędzi szczytów, gzymsy podokapowe, sterczyny w szczytach, gzymsy parapetowe i nadokienne. Zachowana drewniana stolarka okienna. Drzwi i wrota na zawiasach pasowych. Dach pokryty blachą płaską. Na sterczynie metalowy wiatrowskaz.

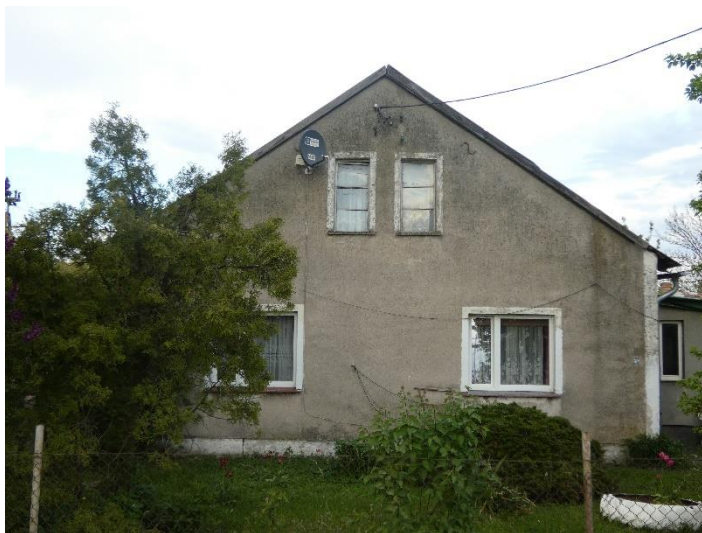
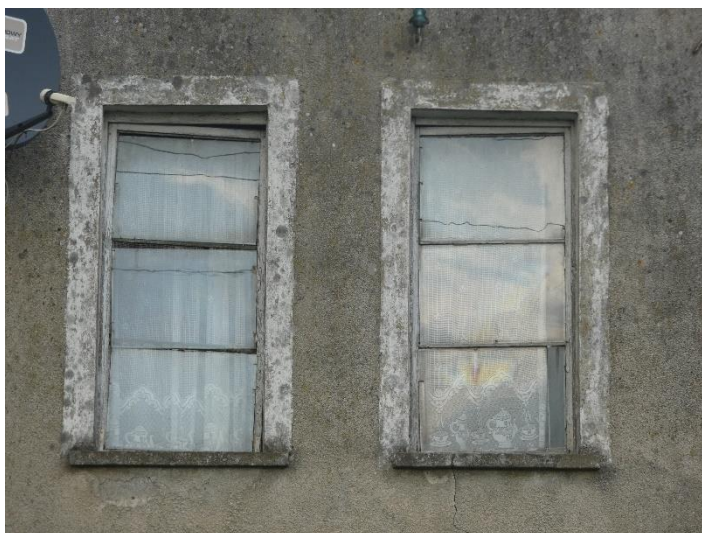
7. Fotografia z opisem wskazującym orientację w stosunku do sąsiednich terenów lub stron świata albo mapa z zaznaczonym stanowiskiem archeologicznym  
Fotografia od strony południowo-zachodniej

Parterowa bryła z częściowo użytkowym poddaszem przykryta dachem dwuspadowym. Ściany murowane z cegły ceramicznej palonej, otynkowane tynkiem rapowym. Opaski okienne i narożne bonie zaznaczone w tynku i bielone wapnem. W elewacji wzdłużnej od południa murowany ganek z daszkiem pulpitowym. Wymieniona stolarka okienna i drzwiowa, dach pokryty eternitem. Zachowane drewniane jednoskrzydłowe trójpolowe okna w części poddasza.

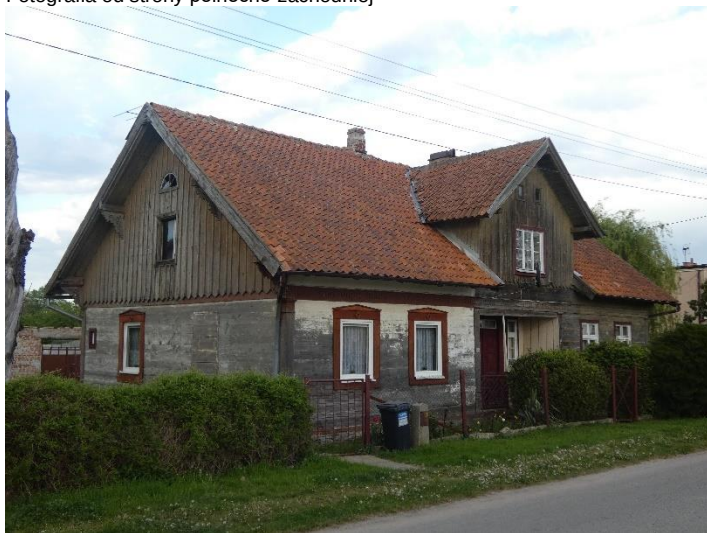
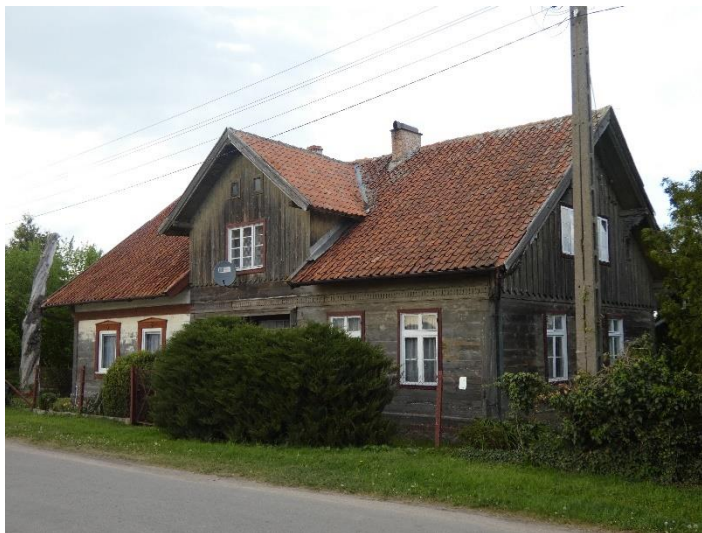
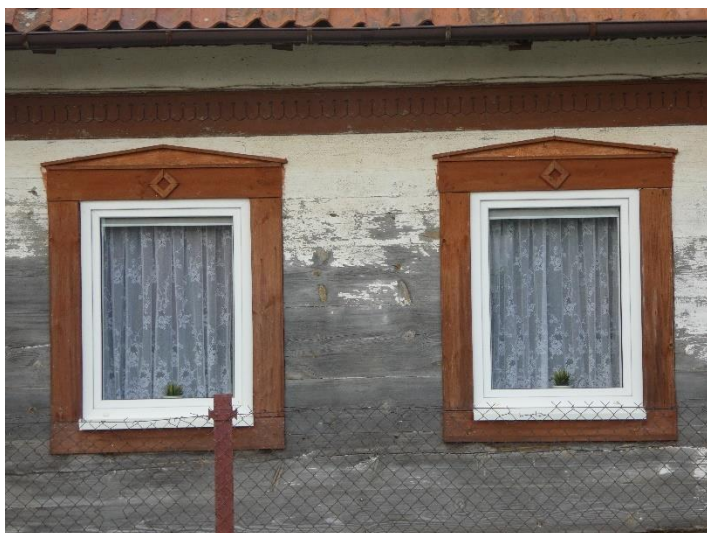
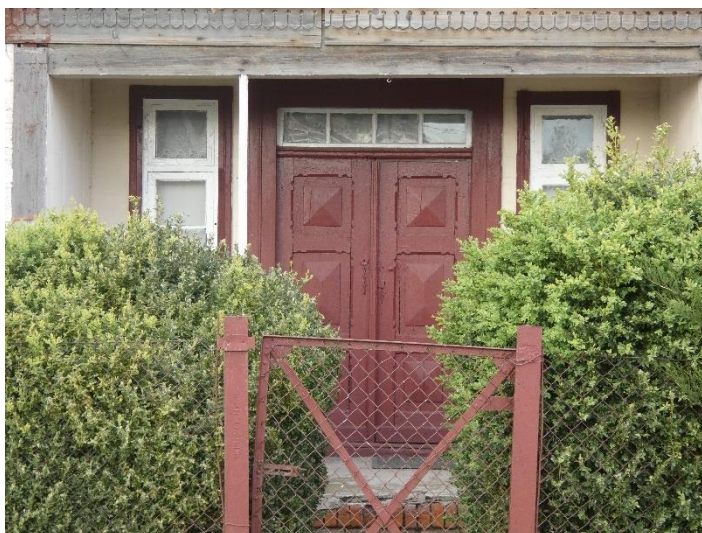
7. Fotografia z opisem wskazującym orientację w stosunku do sąsiednich terenów lub stron świata albo mapa z zaznaczonym stanowiskiem archeologicznym  
Fotografia od strony północno-zachodniej

Parterowa bryła z częściowo użytkowym poddaszem przykryta dachem dwuspadowym. W elewacji wzdłużnej frontowej, na osi głównej, 1-osiowa wystawka z trójkątnym szczytem i osobnym dachem dwuspadowym. Dach pokryty holenderką, podmurówka z kamienia polnego łamanego. Obiekt o konstrukcji zrębowej, 8 belek w licu i ścianka kolankowa, szczyty oraz wystawka szalowane pionowo deskami. W elewacji wyróżnić można następujące elementy kompozycji: wyodrębnionycokół, zachowany rytm otworów okiennych i drzwiowych, dekoracje snycerskie na drewnianej okładzinie w partii ścianek kolankowych, bez widocznych węglów, pionowe deski w narożach budynku, ażurowe kroksztyny przy wysuniętych przed lica elewacji końcówkach płatwi. W części budynku zachowana stolarka okienna, okna ościeżnicowe, 2.skrzydłowe, skrzydła 3.półowe oraz okna typu półskrzynki, z dominującym ślemieniem, podwójne 2. skrzydłowe. Zachowane drzwi wejściowe od frontu, z przeszklonym nadświetleniem, w masywnej ościeżnicy. Częściowo wymieniona stolarka okienna.

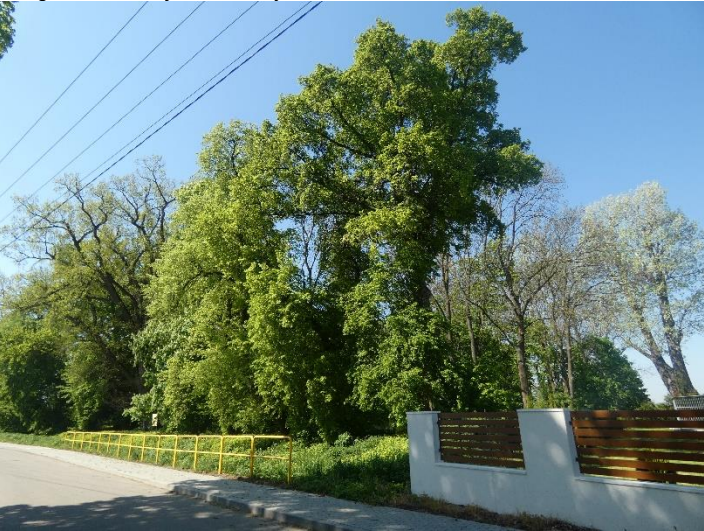
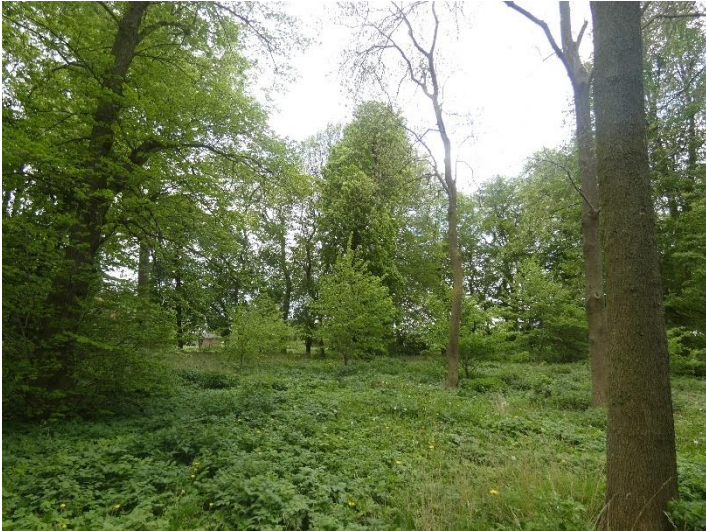
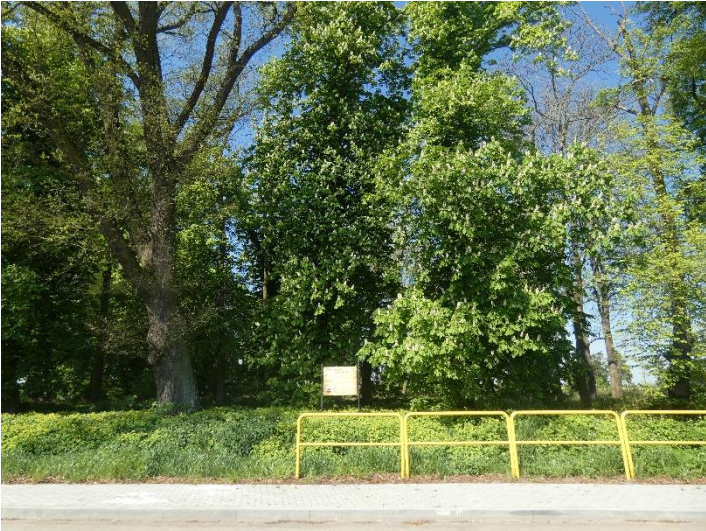
Cmentarz założony zapewne w XVII w., najstarszy nagrobek zachowany po czasach wojennych pochodził z 1798 r. Obecnie nie ma żadnych wyraźnych śladów po pochówkach. Z wszystkich elementów nekropolii przetrwały tylko nasadzenia zieleni wysokiej – szpaler złożony z dębów, jesionów i lip. Zatarty układ alei, podziałów na kwatery, brak śladów jakichkolwiek budowli i ogrodzeń.

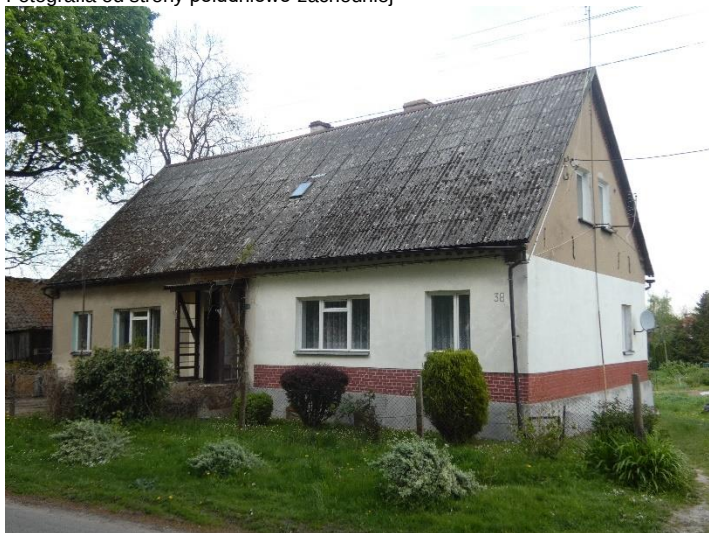
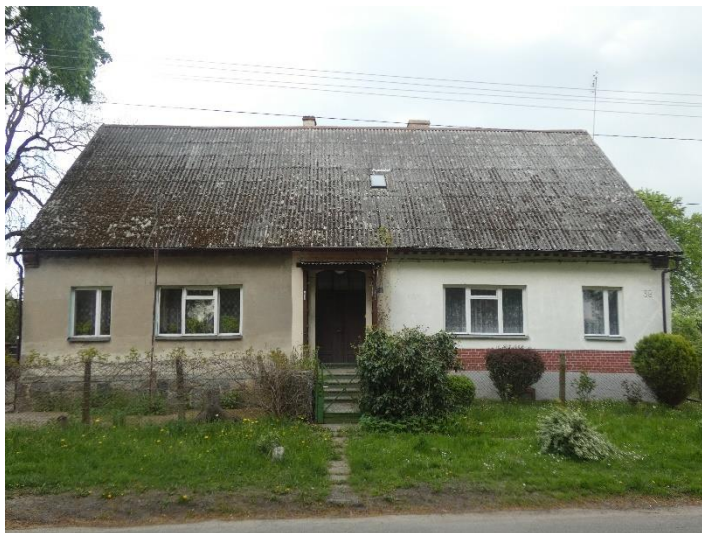
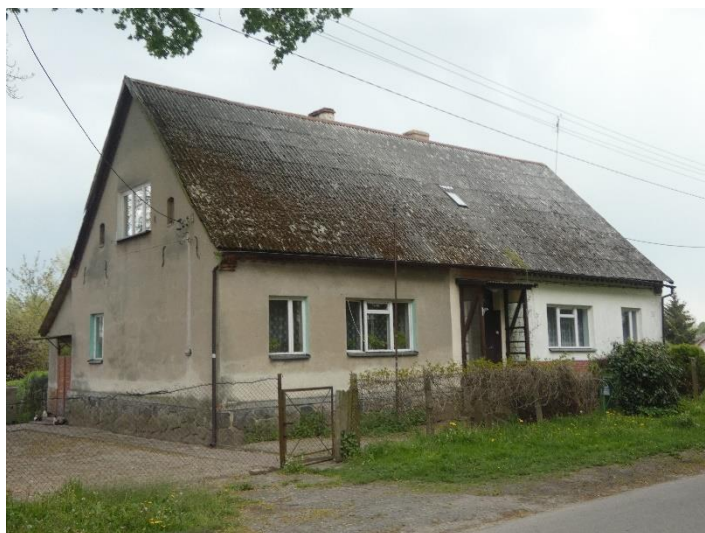
7. Fotografia z opisem wskazującym orientację w stosunku do sąsiednich terenów lub stron świata albo mapa z zaznaczonym stanowiskiem archeologicznym  
Fotografia od strony południowo-zachodniej

Parterowa bryła z użytkowym poddaszem przykryta dachem dwuspadowym. Podmurówka z kamienia polnego. Ściany murowane z cegły ceramicznej palonej, otynkowane. Na fasadzie budynku murowany podest schodów zewnętrznych. Wśród elementów kompozycji elewacji wyróżnić można: wyodrębniony cokół, opaska z cegły licowej nad podmurówką, zachowany rytm otworów okiennych i drzwiowych, gzyms kostkowy podokapowy. Dach pokryty eternitem. Wymieniona stolarka okienna i drzwiowa.

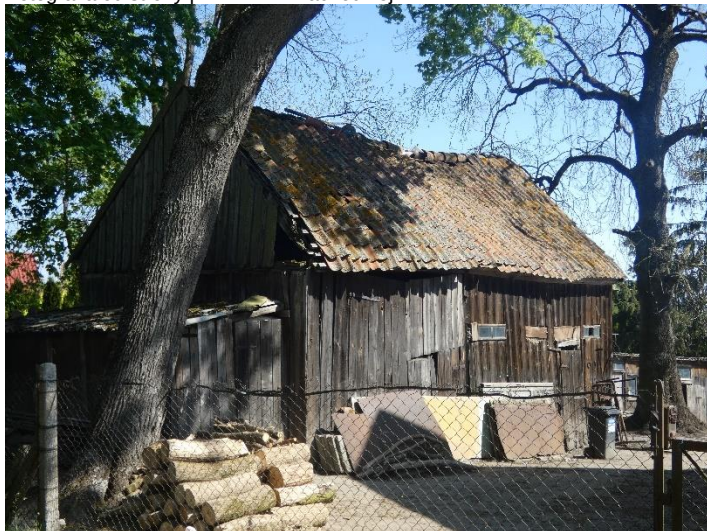
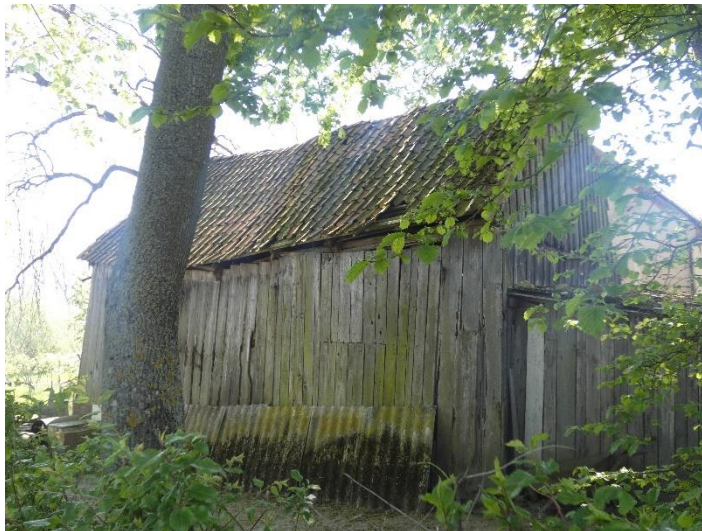
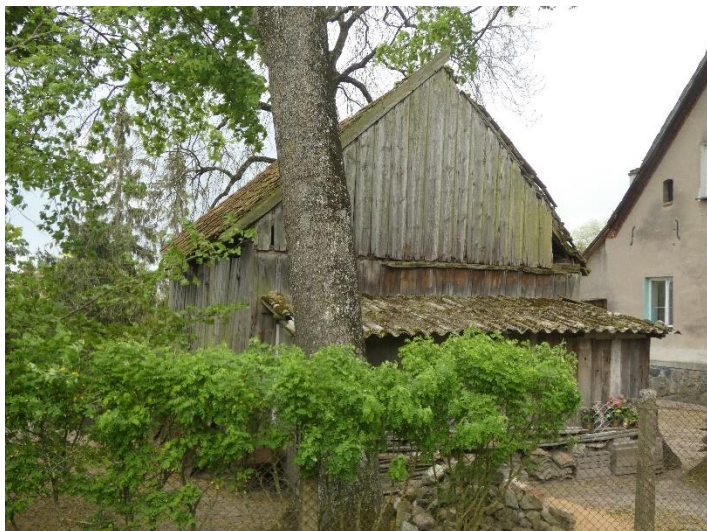
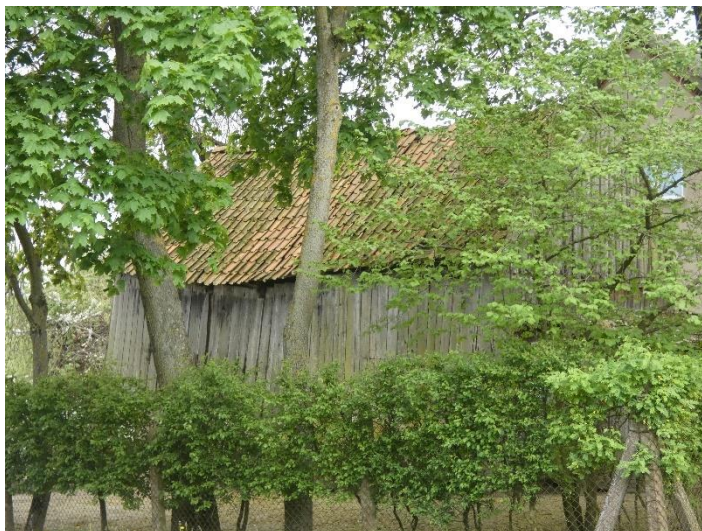
7. Fotografia z opisem wskazującym orientację w stosunku do sąsiednich terenów lub stron świata albo mapa z zaznaczonym stanowiskiem archeologicznym  
Fotografia od strony południowo-zachodniej

Bryła o konstrukcji ścian słupowo-belkowej, szalowana pionowo deskami. Słupy i belki łączone na czopy. Przy ścianie szczytowej od zachodu drewniana przybudówka z pulpitowym daszkiem. Dach pokryty holenderką. Deskowe drzwi i wrota na zawiasach pasowych.

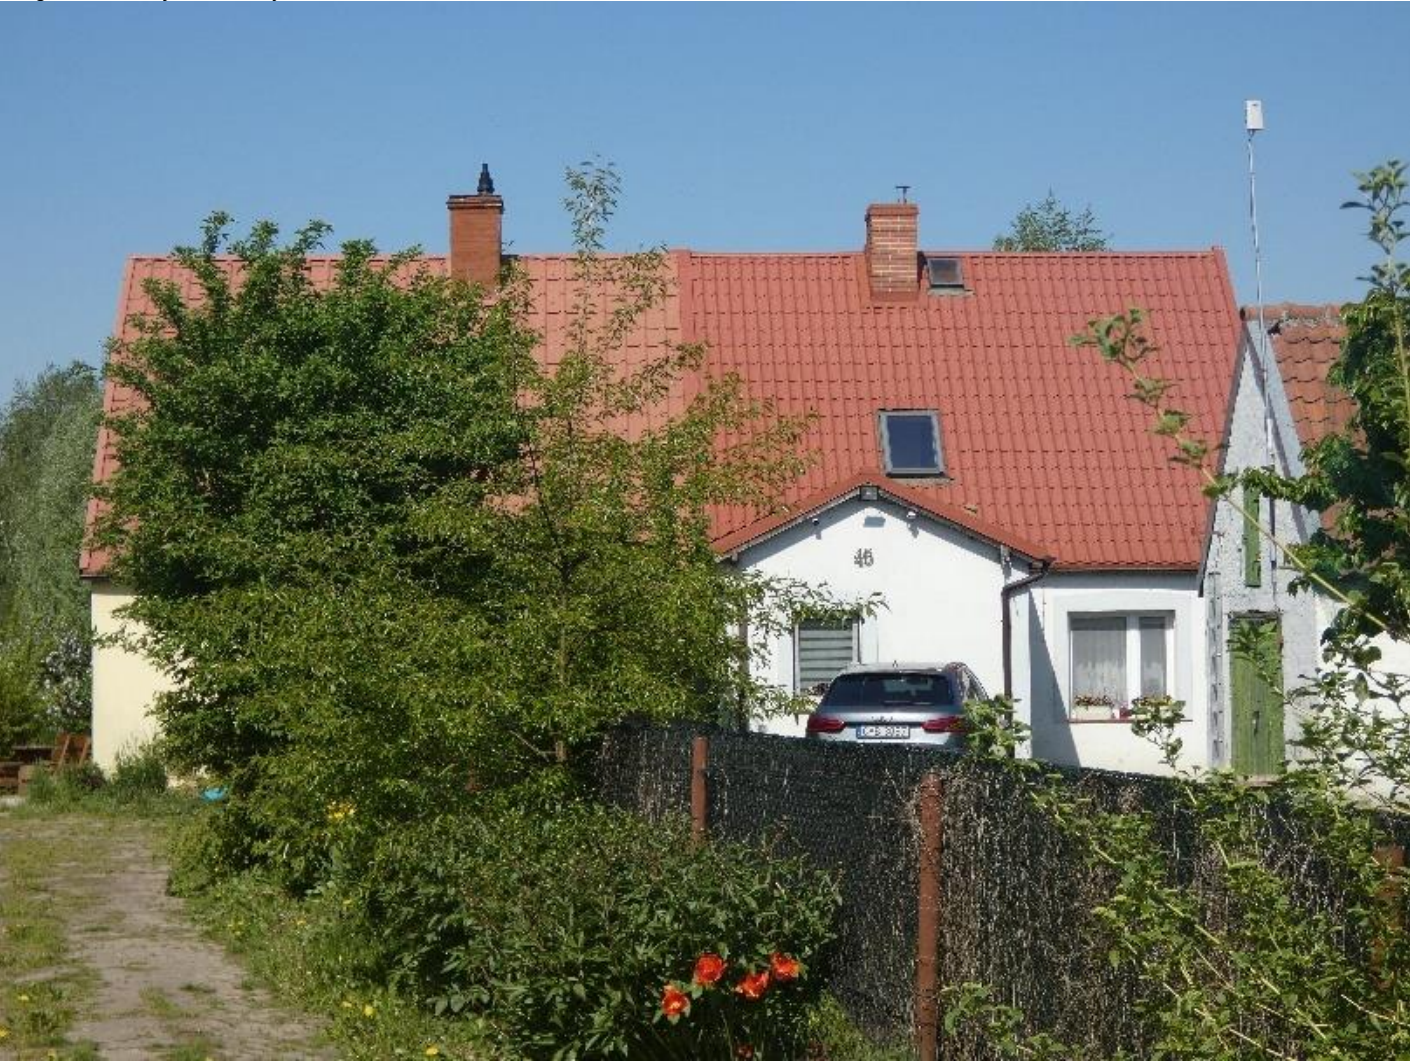
Stan zachowania: 4 – dobry.  
Zalecane oczyszczenie dachówki, usunięcie roślinności, która zawilgaca elewację, uzupełnienie stolarki okiennej. Zalecane zachowanie historycznej bryły budynku, prowadzenie bieżących prac konserwatorsko-remontowych.

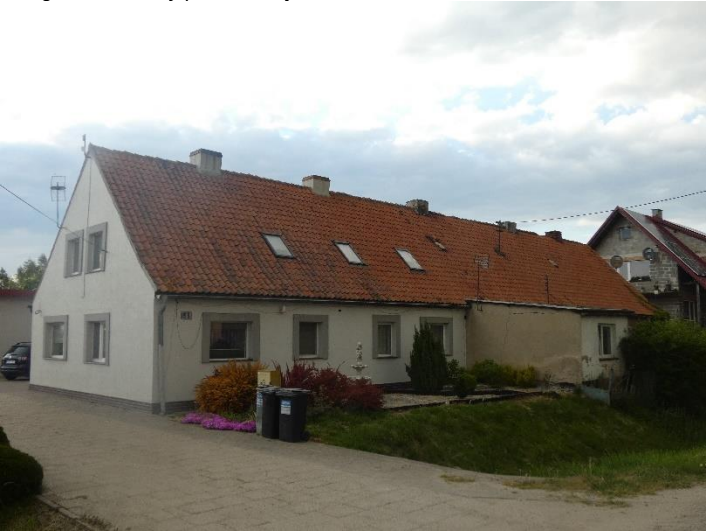
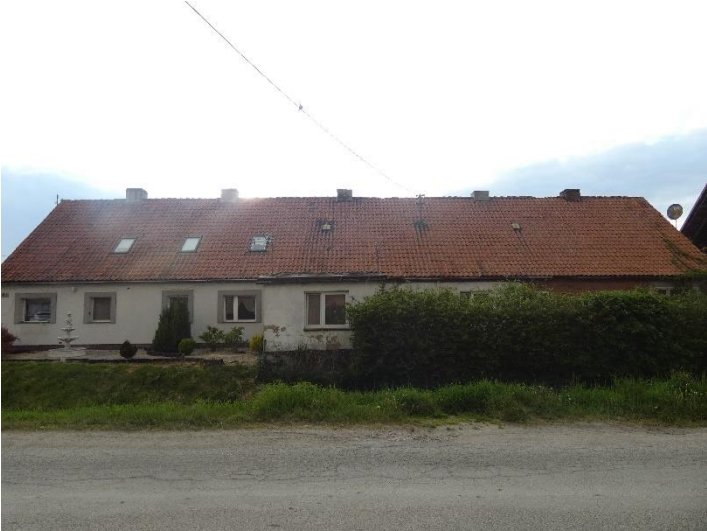
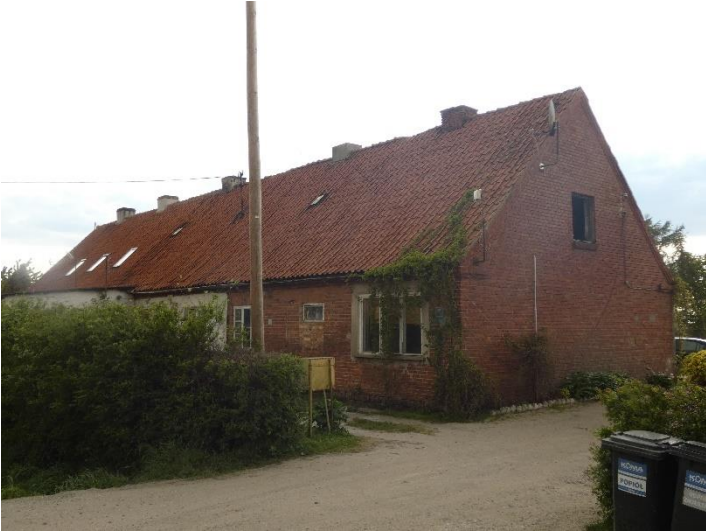
| 1. Nazwa<br><br><b>BUDYNEK MIESZKALNY WIELORODZINNY</b> | | 2. Czas powstania<br><br><b>ok. 1900 r.</b> | <b>KRÓLEWO</b> |
| 7. Fotografia z opisem wskazującym orientację w stosunku do sąsiednich terenów lub stron świata albo mapa z zaznaczonym stanowiskiem archeologicznym<br>Fotografia od strony południowej <div> </div> | | | 4. Adres<br><br><b>Królewo 51/53a</b><br><br><b>82-220 Stare Pole</b><br><b>nr ewid. dz. 13, 12/2</b> |

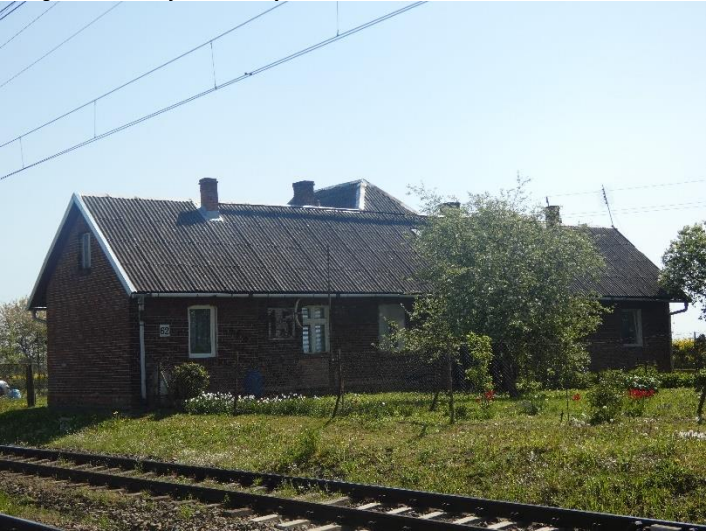
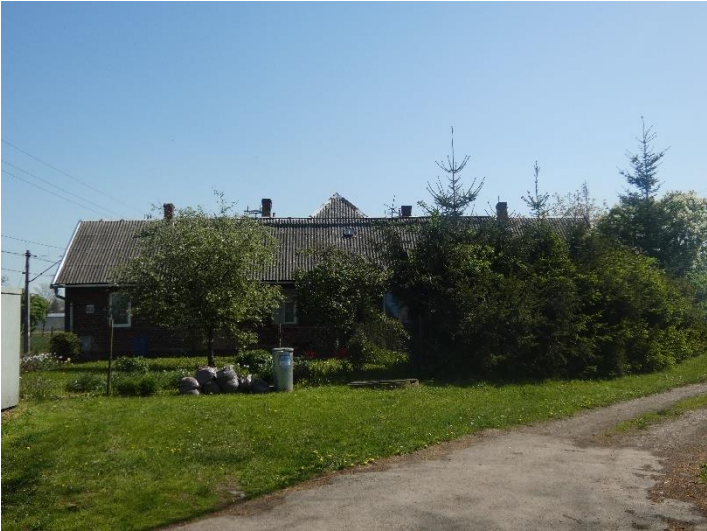
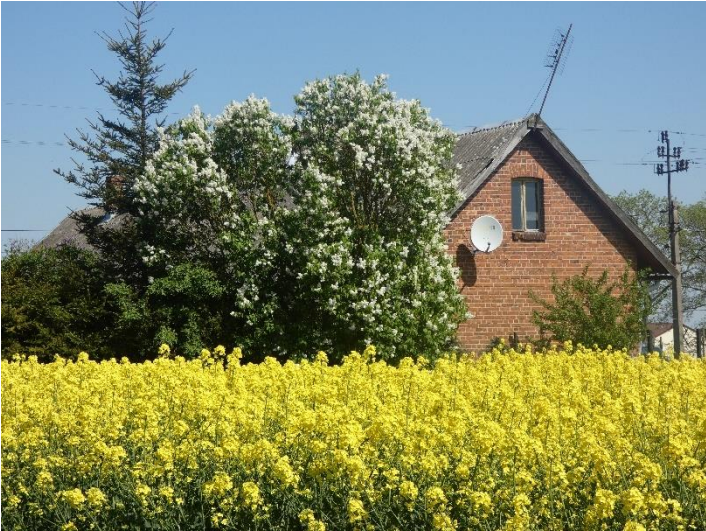
| 1. Nazwa<br><br><b>DOM DRÓŻNIKA, OB. BUDYNEK MIESZKALNY</b> | | 2. Czas powstania<br><br><b>1 ćwierć XX w./2 połowa XX w.</b> | |
| 7. Fotografia z opisem wskazującym orientację w stosunku do sąsiednich terenów lub stron świata albo mapa z zaznaczonym stanowiskiem archeologicznym<br>Fotografia od strony zachodniej <div> </div> | | | 4. Adres<br><br><b>Królewo 62</b><br><br><b>82-220 Stare Pole</b><br><b>nr ewid. dz. 122</b> |
