# GMINNA EWIDENCJA ZABYTKÓW NIERUCHOMYCH GMINY STARE POLE

STARE POLE, 2023 R.

**GEZPRO**  
*Daniel*  
*Wiśniewski*

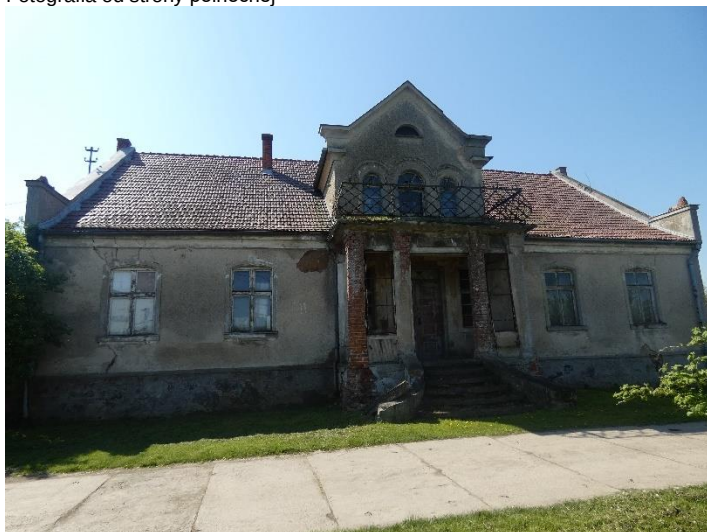
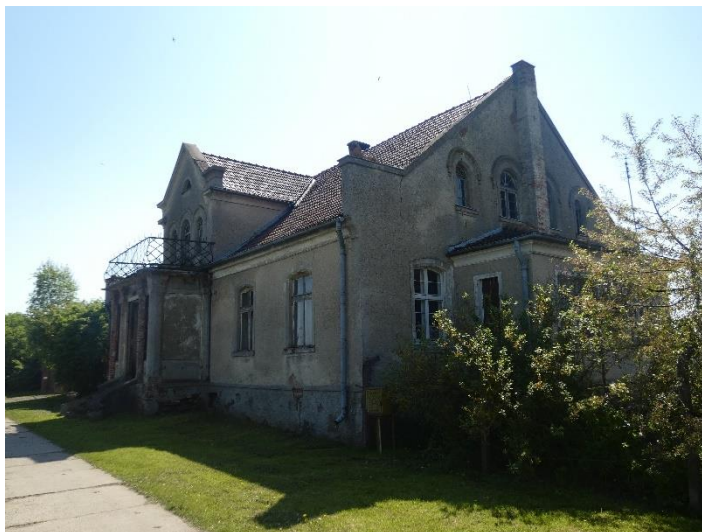
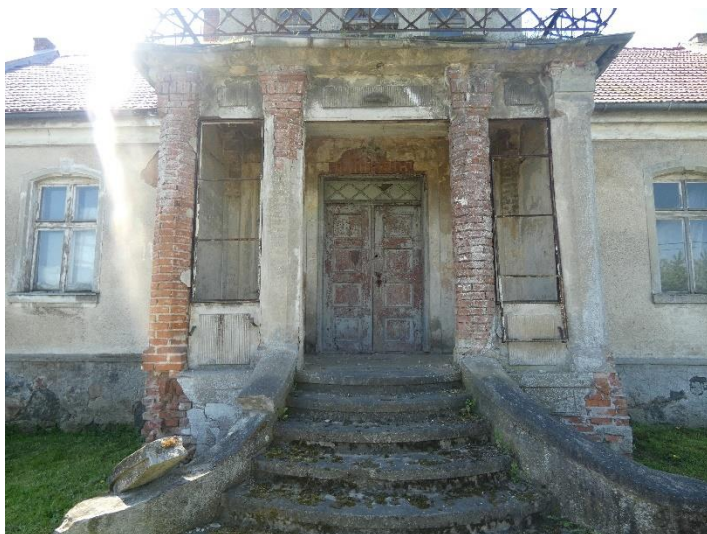
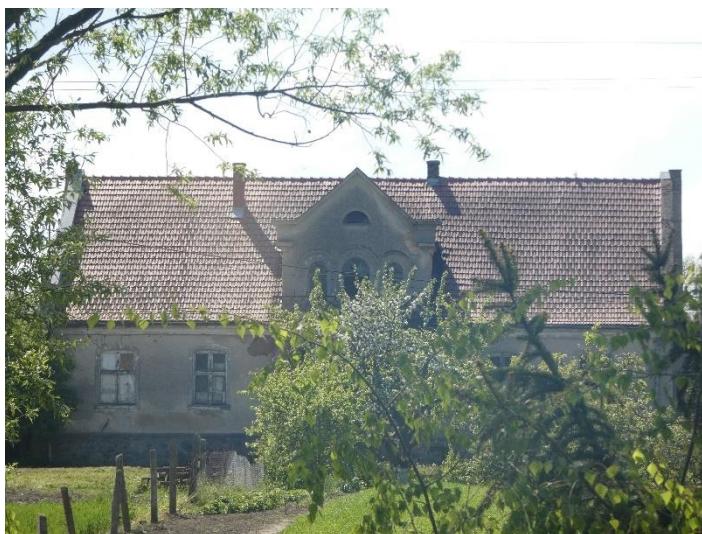
**Królewo 75**

7. Fotografia z opisem wskazującym orientację w stosunku do sąsiednich terenów lub stron świata albo mapa z zaznaczonym stanowiskiem archeologicznym  
Fotografia od strony północnej

Parterowa bryła z użytkowym poddaszem przykryta dachem dwuspadowym. Na osi głównej w elewacji frontowej 3. osiowa wystawka z trójkątnym szczytem i osobnym dachem dwuspadowym oraz murowany ganek z tarasem. W tylnej elewacji 2.osiowa wystawka w dachu z drewnianym gankiem. Przy elewacji bocznej od zachodu murowany i tynkowany parterowy aneks z daszkiem 3.połaciowym. Przy elewacji szczytowej od wschodu aneks murowany z cegły przykryty dachem dwuspadowym pokrytym papą. Dach główny budynku pokryty holenderką. Ściany korpusu głównego murowane z cegły ceramicznej palonej, otynkowane. Aneks wschodni opracowany w cegle. W kompozycji elewacji wyróżnić można zachowany rytm otworów okiennych i drzwiowych, wyodrębniony cokół oraz detale architektoniczne z tynku, stiuku i sztucznego kamienia, opaski okienne z gzymsami parapetowymi i zwornikami, gzymsy podokapowe, sterczyny i sygnaturki w szczytach, kolumny w ganku frontowym. Na tarasie od frontu żeliwna ozdobna balustrada. Na sygnaturze od południa fragment inskrypcji dotyczącej daty budowy: 19...

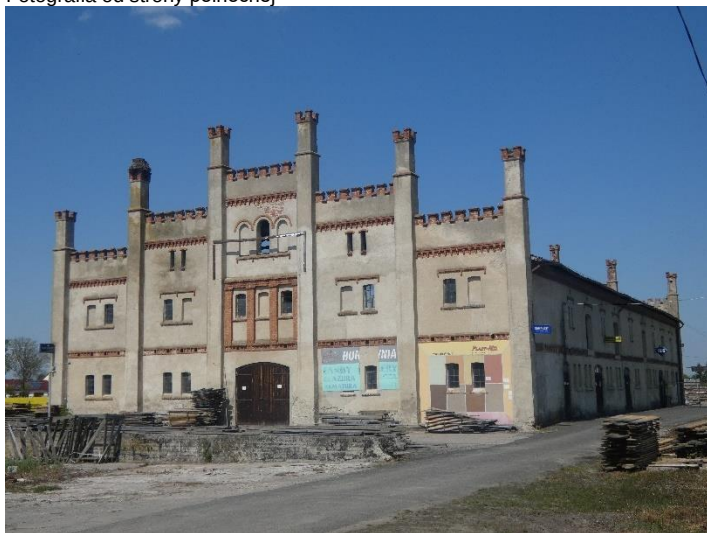
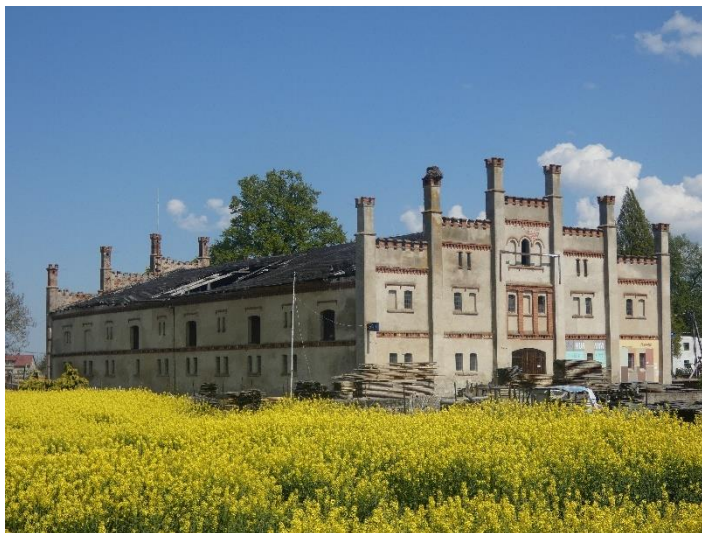
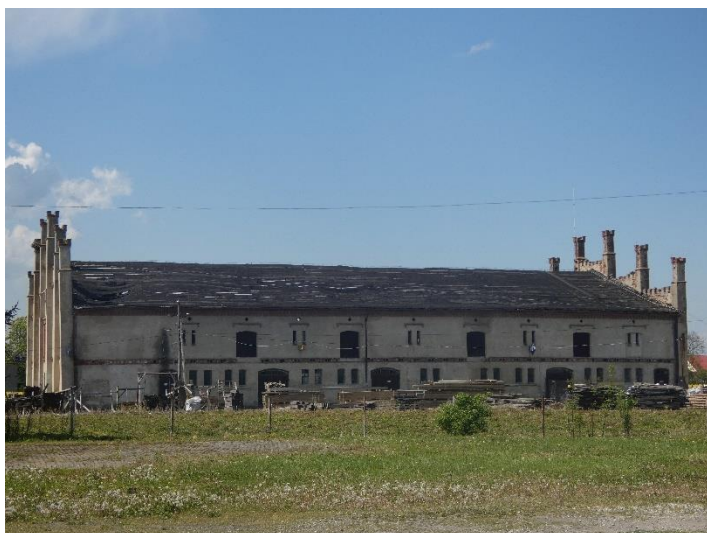
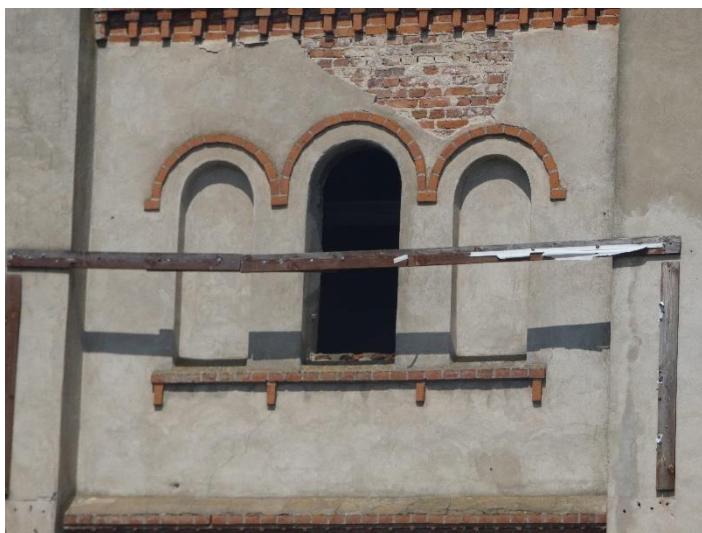
Królewo 80

7. Fotografia z opisem wskazującym orientację w stosunku do sąsiednich terenów lub stron świata albo mapa z zaznaczonym stanowiskiem archeologicznym  
Fotografia od strony północnej

Budynek dwukondygnacyjny, z częściowo użytkowym poddaszem przykryty dachem dwuspadowym. Obiekt o dużej kubaturze na planie prostokąta. W elewacji frontowej i w elewacjach bocznych zachowany rytm otworów okiennych i drzwiowych oraz ceglane detale architektoniczne. Elewację frontową i tylną stanowią szczyty schodkowe flankowane słupkami z ceglanym zwieńczeniem (tzw. korony) z blankami arkadowymi i z ceglanymi fryzami. Zachowane wrota frontowe, 2.skrzydłowe, drewniane na zawiasach pasowych. Zachowane metalowe wielopolowe okna, widoczne triforia, część otworów okiennych zamurowana.

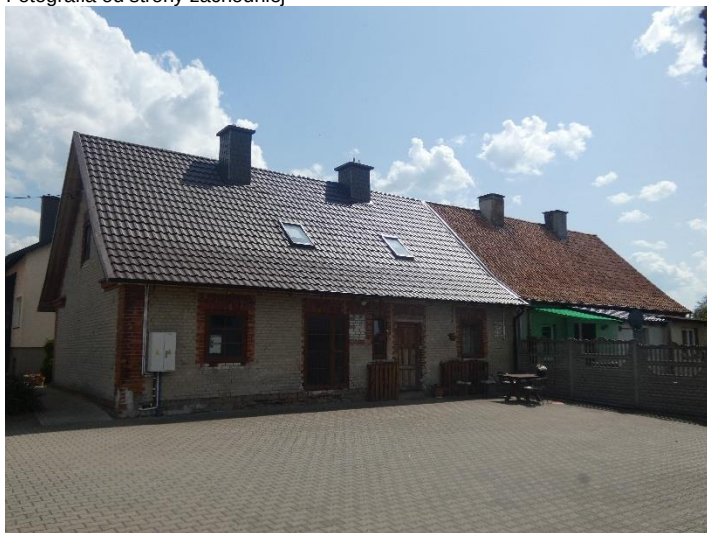
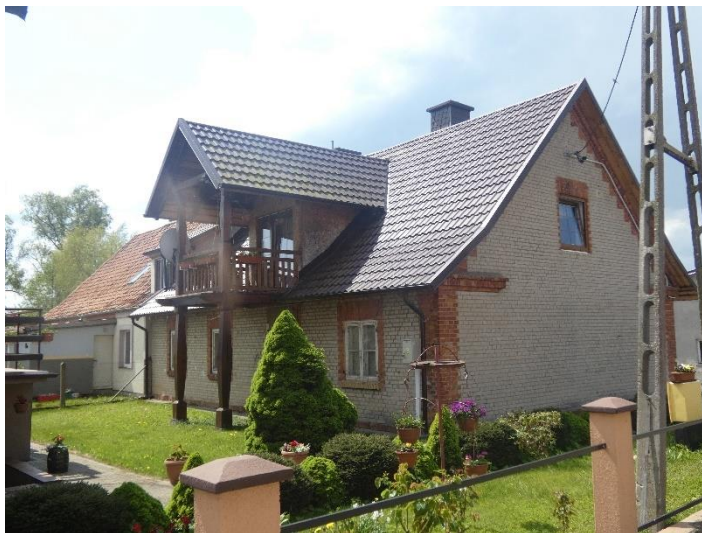
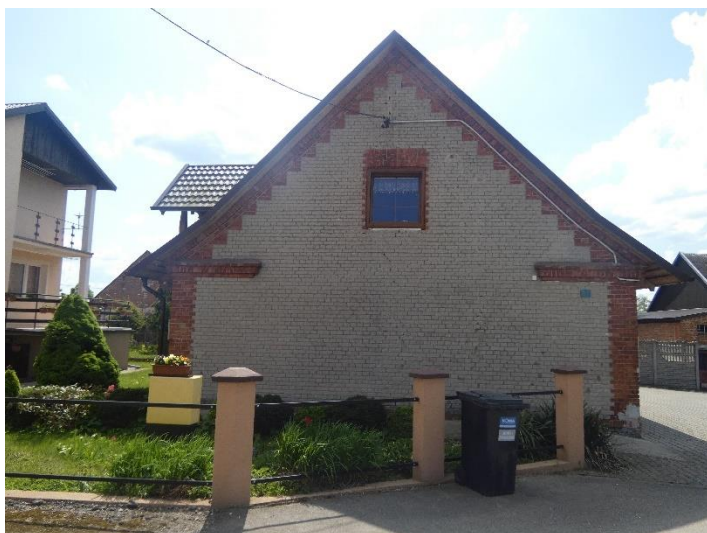
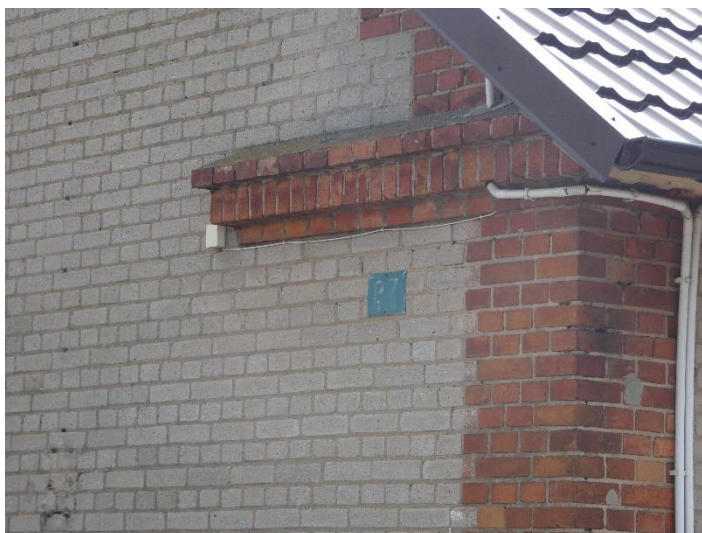
Królewo 85/85a/87

7. Fotografia z opisem wskazującym orientację w stosunku do sąsiednich terenów lub stron świata albo mapa z zaznaczonym stanowiskiem archeologicznym  
Fotografia od strony zachodniej

Parterowa bryła z częściowo użytkowym poddaszem przykryta dachem dwuspadowym. Ściany murowane z cegły ceramicznej palonej, białej. W elewacjach występują detale architektoniczne z cegły czerwonej – opaski przy otworach okiennych i drzwiowych, narożne bonie, gzymsy podokapowe, fryzy wzdłuż krawędzi szczytów. Część południowa budynku otynkowana. W elewacji wzdłużnej zachodniej murowany i otynkowany ganek. Wymieniona stolarka okienna i drzwiowa.

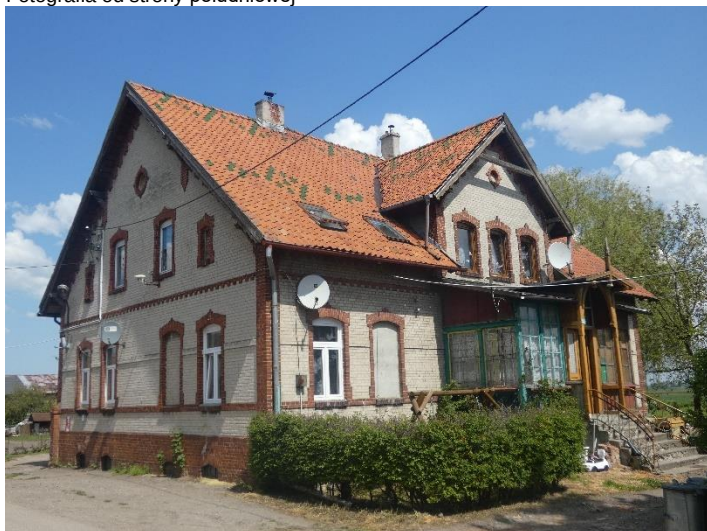
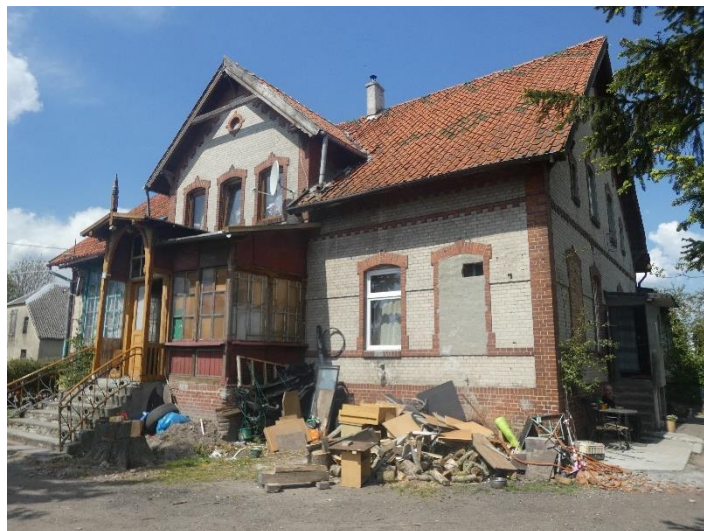
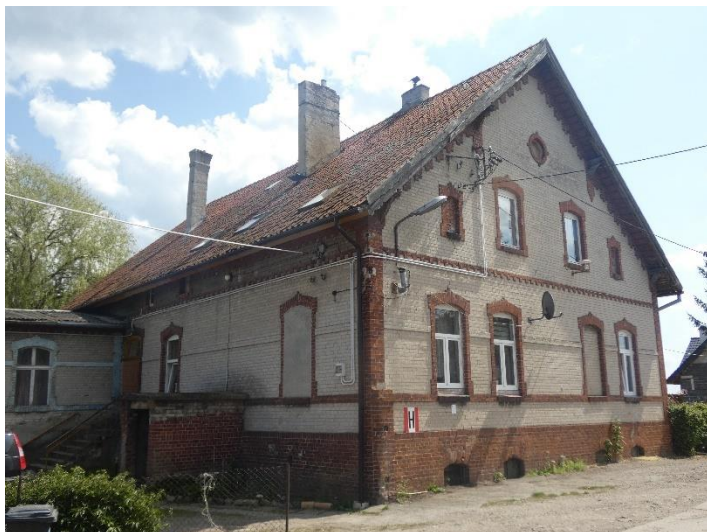
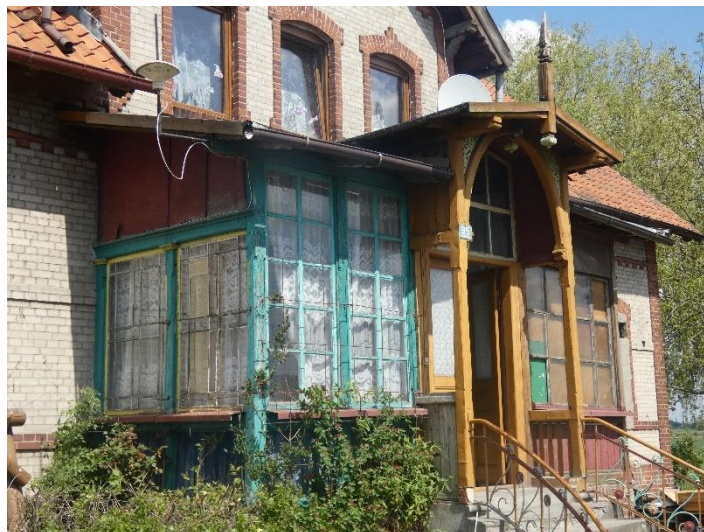
Królewo 95

7. Fotografia z opisem wskazującym orientację w stosunku do sąsiednich terenów lub stron świata albo mapa z zaznaczonym stanowiskiem archeologicznym  
Fotografia od strony południowej

Parterowa bryła z użytkowym poddaszem o dużej kubaturze. Obiekt wzniesiony na planie litery L, przykryty dachami dwuspadowymi. Na osi głównej elewacji frontowej (od południa) szeroka, 3.osiowa wystawka z trójkątnym szczytem i osobnym dachem dwuspadowym. Przy ryzalicie drewniany przeszklony ganek z daszkiem pulpitowym. Dach pokryty holenderką, laubzekinowa dekoracja w szczycie ryzalitu. Ściany murowane z cegły ceramicznej palonej, białej. W elewacji występują następujące detale architektoniczne wykonane z cegły ceramicznej czerwonej: Cokół, opaski przy otworach okiennych i drzwiowych, narożne bonie, gzymsy podokapowe, fryzy wzdłuż krawędzi szczytów i fryzy kordonowe. W elewacjach zachowany rytm otworów okiennych i drzwiowych oraz blend. Częściowo zachowana stolarka okienna: okna typu skrzynki, z dominującym ślemieniem, podwójne, 2.skrzydłowe. Częściowo wymieniona stolarka okienna i drzwiowa.

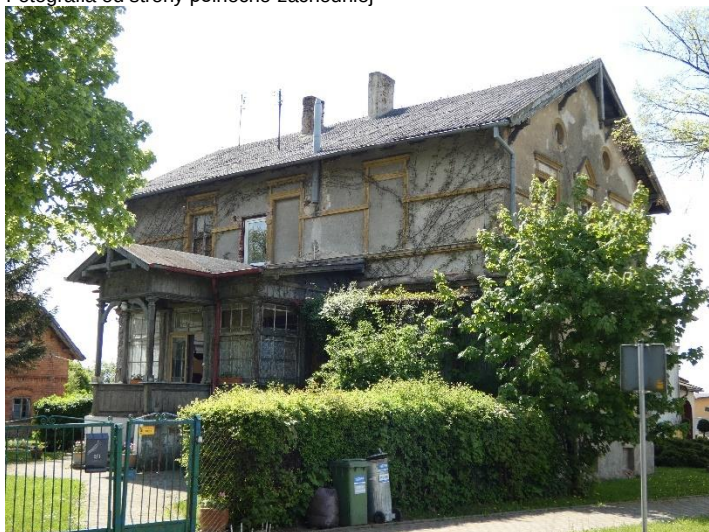
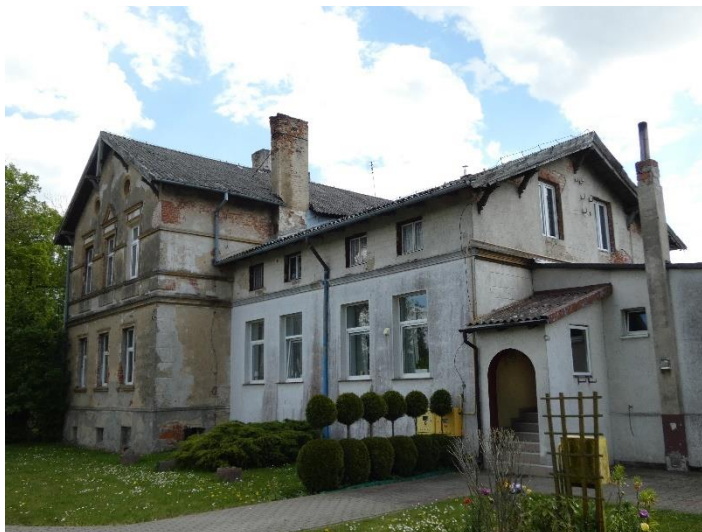
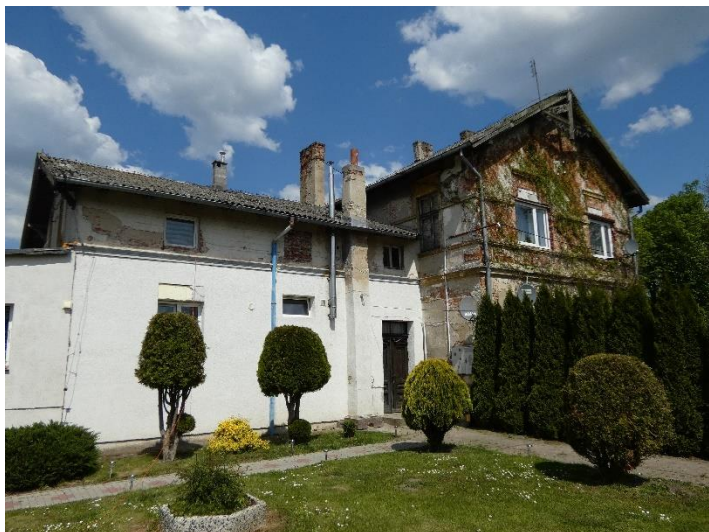
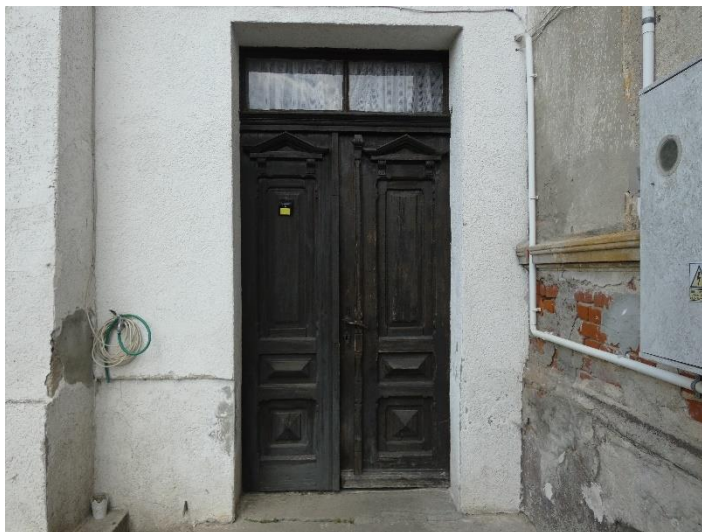
7. Fotografia z opisem wskazującym orientację w stosunku do sąsiednich terenów lub stron świata albo mapa z zaznaczonym stanowiskiem archeologicznym  
Fotografia od strony północno-zachodniej

Bryła dwustopniowa o dużej kubaturze, wzniesiona na planie litery L. Od wschodu bryła dwukondygnacyjna przykryta dachem dwuspadowym pokrytym papą. Od zachodu bryła 1,5kondygnacyjna przykryta dachem dwuspadowym pokrytym eternitem. Na elewacji wschodniej drewniana przeszklona weranda z daszkiem pulpitowym. Na elewacji zachodniej murowana i tynkowana współczesna przybudówka. Podmurówka z cegły, później otynkowana. Ściany murowane z cegły ceramicznej palonej, otynkowane tynkiem rapowym z bogatym detalem architektonicznym wykonanym w tynku oraz z cegły i kamienia sztucznego. W kompozycji elewacji wyróżnić można cokół, zachowany rytm otworów okiennych i drzwiowych z bogatymi detalami architektonicznymi w postaci opasek przy otworach okiennych i drzwiowych, gzymsy nadokienne, fryzy kordonowe, gzymsy podokapowe, gzymsy kordonowe, narożne bonie. Zachowane drzwi wejściowe od południa 2.skrzydłowe, płycinowo-ramowe z dekoracją kaboszonową. Wśród elementów nowych wyróżnić można od zachodu murowaną i tynkowaną dobudówkę, betonowe opaski na zakończeniu cokołu, ocieplenie i tynki akrylowe w części zachodniej budynku, pokrycie połaci dachowych – papa od zachodu, eternit od wchodu. Zmodernizowano całą część zachodnią budynku – okna, stropy, podłogi i posadzki, wymieniona stolarka okienna i drzwiowa.

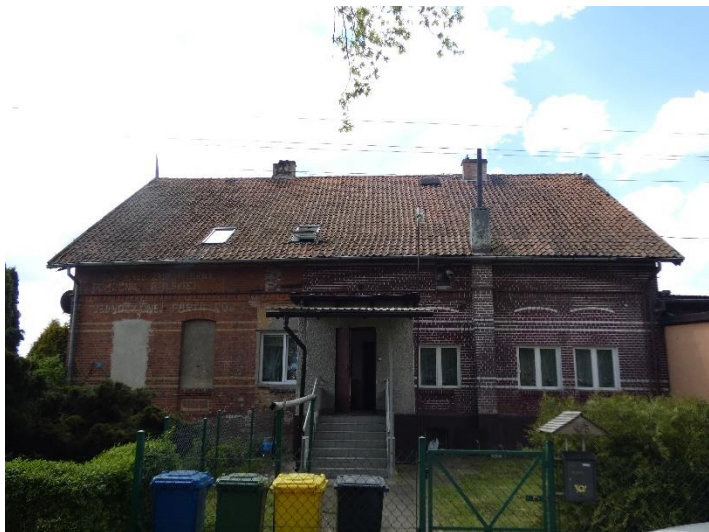
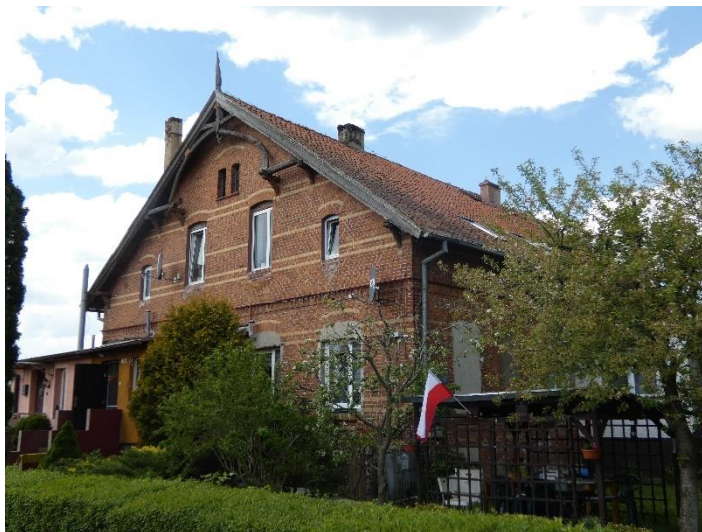
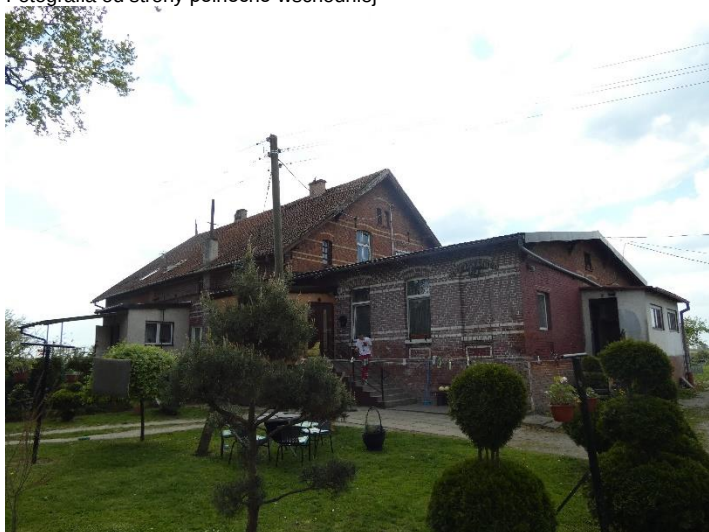
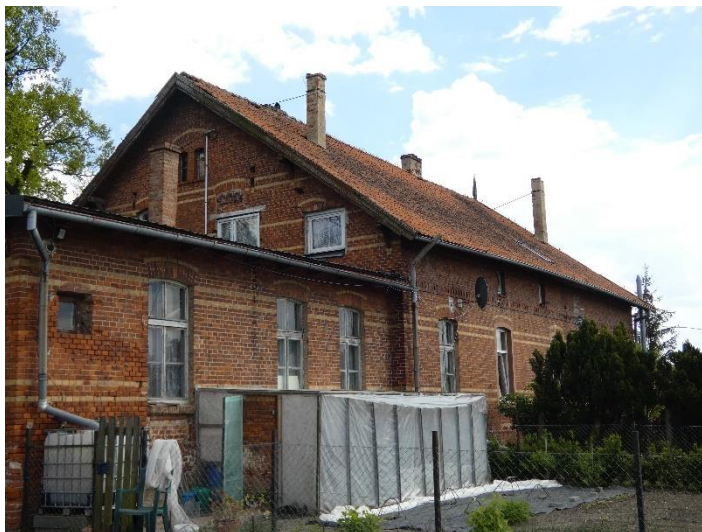
7. Fotografia z opisem wskazującym orientację w stosunku do sąsiednich terenów lub stron świata albo mapa z zaznaczonym stanowiskiem archeologicznym  
Fotografia od strony północno-wschodniej

Bryła dwustopniowa: od południa korpus główny, parterowy z użytkowym poddaszem, przykryty dachem dwuspadowym pokrytym holenderką od północy parterowa przybudówka z dachem dwuspadowym o niskim nachyleniu połaci pokryty papą. Podmurówka z cegły. Ściany murowane z cegły ceramicznej palonej, czerwonej, wątek główkowy, zaprawa wapienno-piaskowa. W kompozycji elewacji wyróżnić można zachowany częściowo rytm otworów okiennych i drzwiowych, detale architektoniczne z czerwonej i żółtej cegły (), gzymsy parapetowe, gzymsy kordonowe opaskowe obiegające wszystkie elewacji, fryzy kordonowe kostkowe. Dach pokryty holenderką. Ciesielskie stężenie więźby dachowej w szczytach od południa i północy składające się z elementów giętych. Od południa, północy i wschodu murowane i otynkowane ganki. Częściowo wymieniona stolarka okienna.

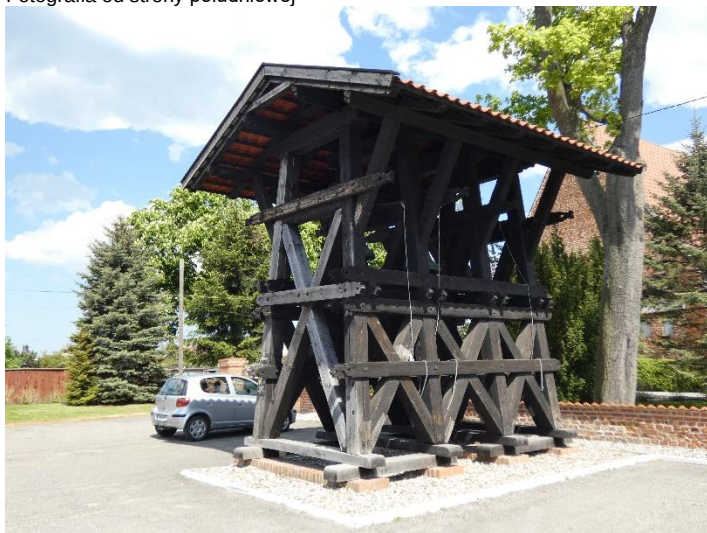
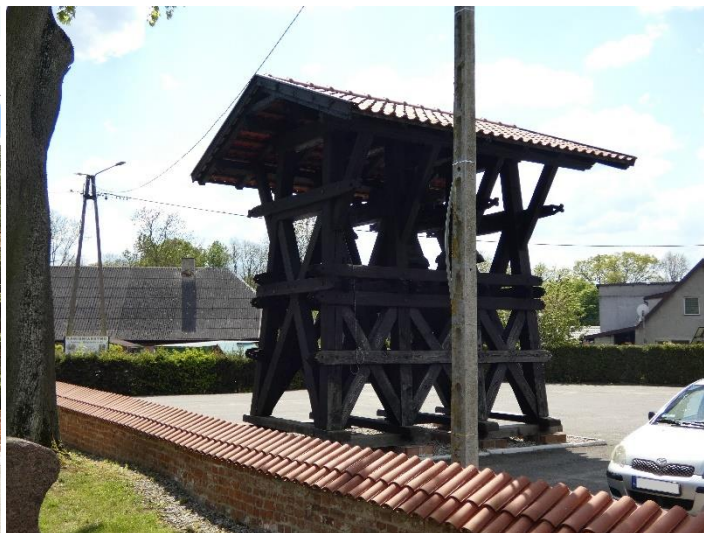
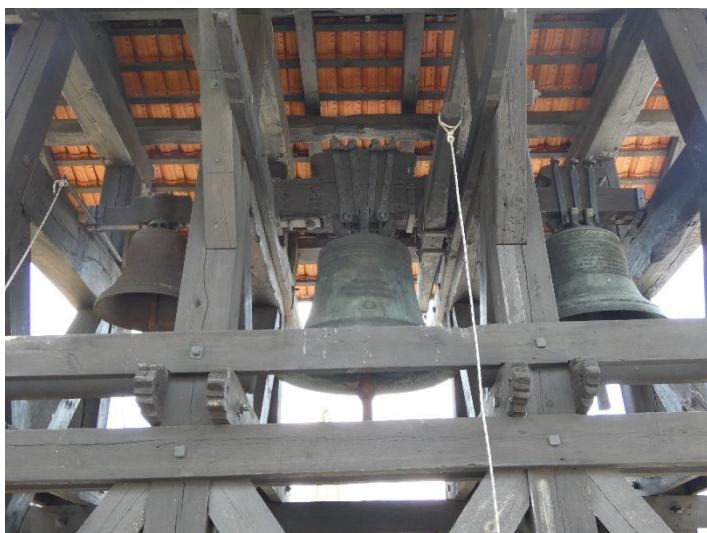
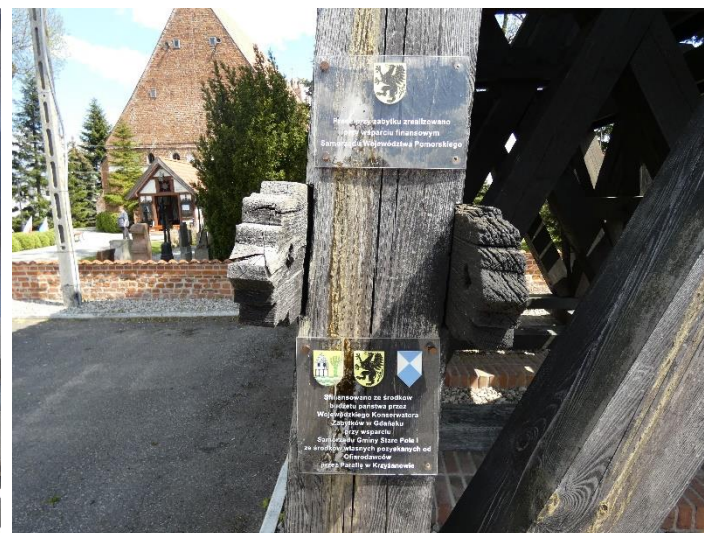
7. Fotografia z opisem wskazującym orientację w stosunku do sąsiednich terenów lub stron świata albo mapa z zaznaczonym stanowiskiem archeologicznym  
Fotografia od strony południowej

Ażurowa konstrukcja słupowo-belkowa z krzyżami św. Andrzeja przykryta dwuspadowym dachem o małym nachyleniu połaci. Trzy odlewane dzwony zawieszone na masywnej belce. Dach pokryty dachówką.

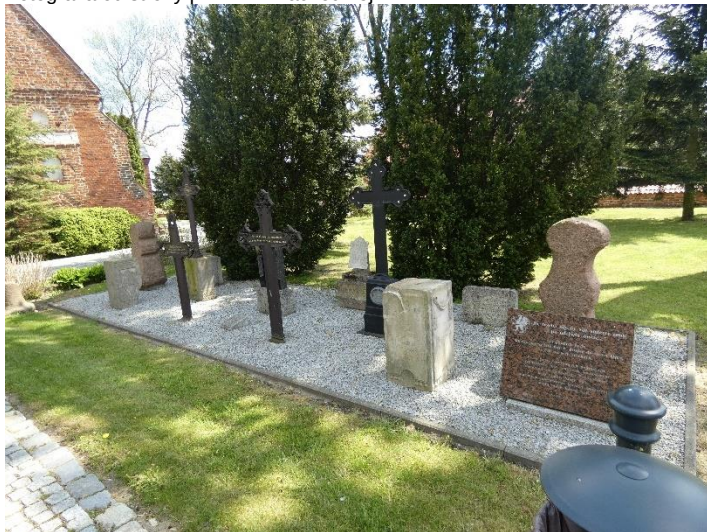
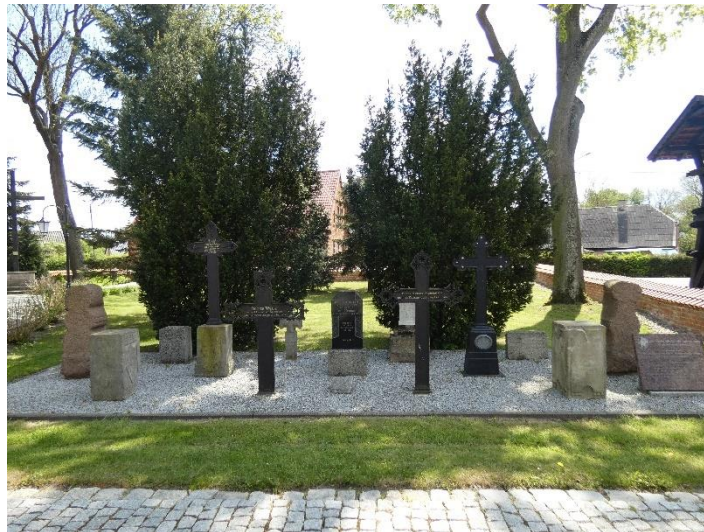
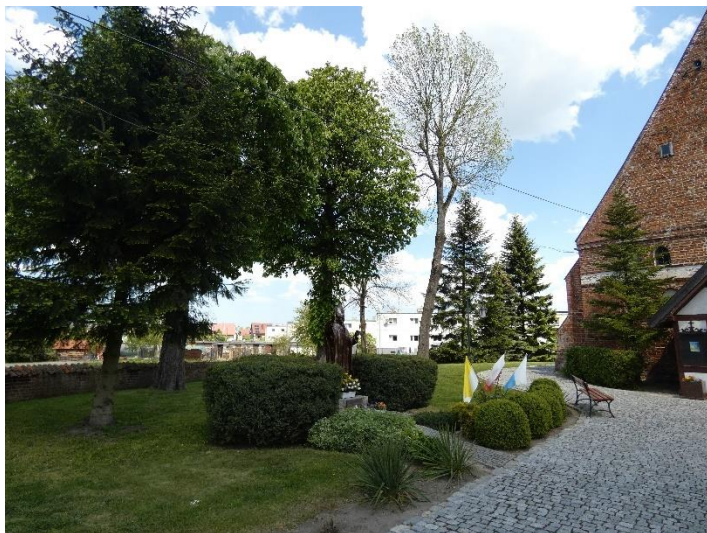
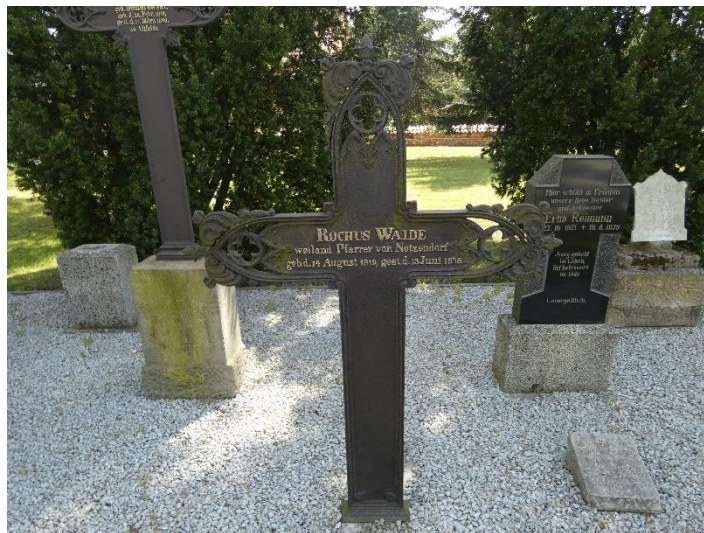
7. Fotografia z opisem wskazującym orientację w stosunku do sąsiednich terenów lub stron świata albo mapa z zaznaczonym stanowiskiem archeologicznym  
Fotografia od strony północno-zachodniej

Na cmentarzu zachowane cztery żeliwne neogotyckie krzyże z lat 1825-1889 oraz wolnostojący nagrobek ze sztucznego kamienia w formie krzyża z 1918 r. Ponadto, dwie klasycystyczne stele z końca XVIII wieku i słupek z piaskowca, bogato profilowany, z roku 1740. Na terenie przykościelnego cmentarza występuje kompozycja zieleni wysokiej – jesiony, tuje i świerki jako nasadzenia graniczne oraz akcentujące poszczególne pochówki. Drzewa w wieku ok. 50-200 lat.

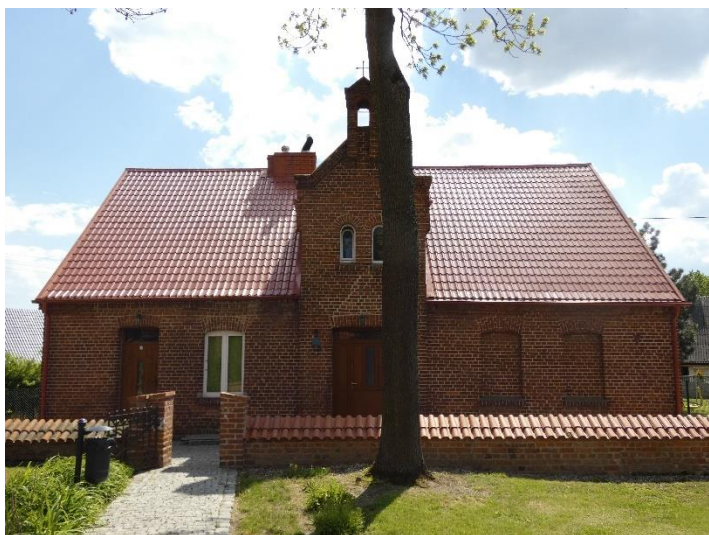
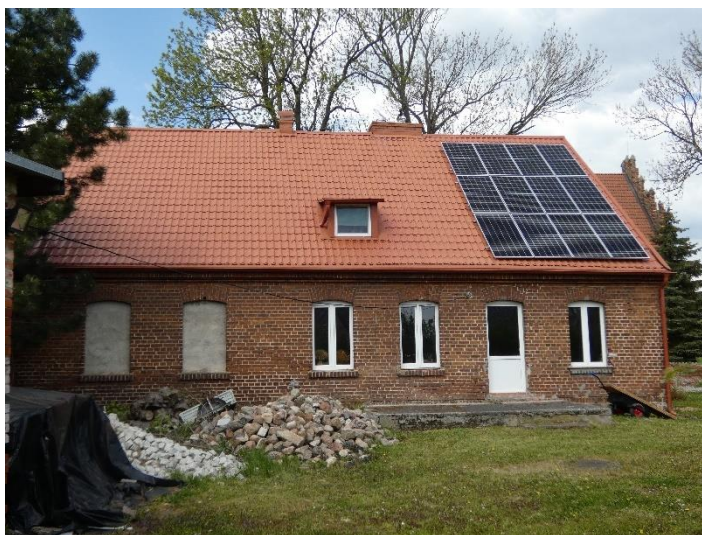
Parterowa bryła z użytkowym poddaszem przykryta dachem dwuspadowym. W elewacji frontowej, na osi głównej zlokalizowana z wystawką, trójkątnym szczytem i osobnym dachem dwuspadowym. Podmurówka z kamienia polnego łamanego. Ściany murowane z cegły ceramicznej palonej, wążek krzyżkowy, zaprawa wapienno-piaskowa. W kompozycji elewacji wyróżnić można wyodrębniony cokół, zachowany rytm otworów okiennych i drzwiowych oraz detale architektoniczne z cegły: gzymsy parapetowe, gzyms podokapowy, sygnaturka wieńcząca wystawkę, fryz kostkowy pod gzymsem podokapowym. Dach pokryty blachodachówką. Wymieniona stolarka okienna i drzwiowa. Na połaci dachu zamontowane panele fotowoltaiczne.

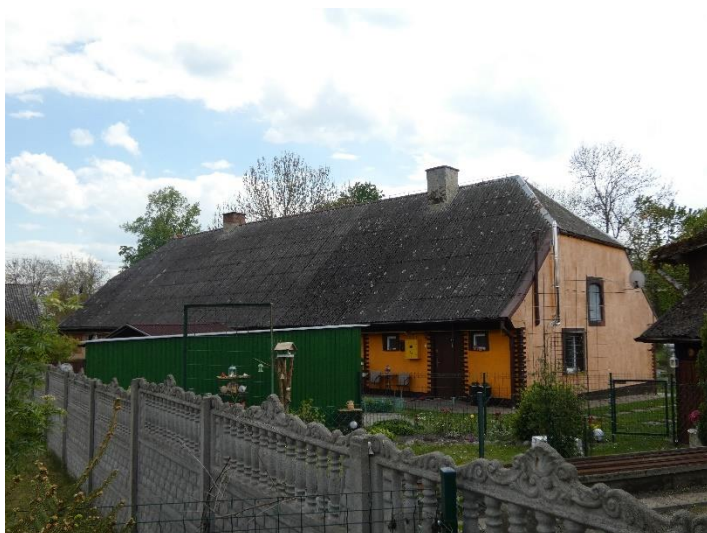
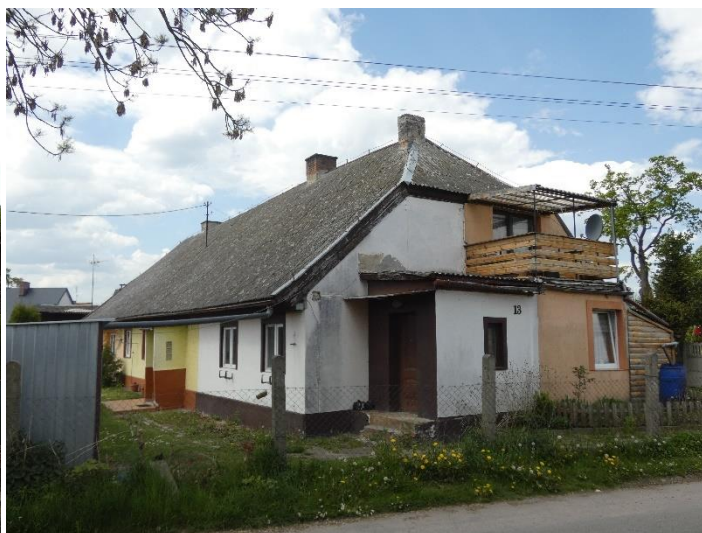
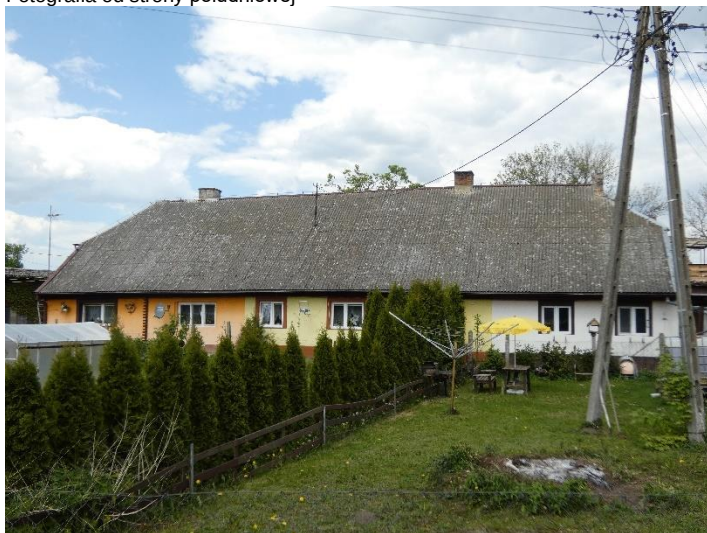
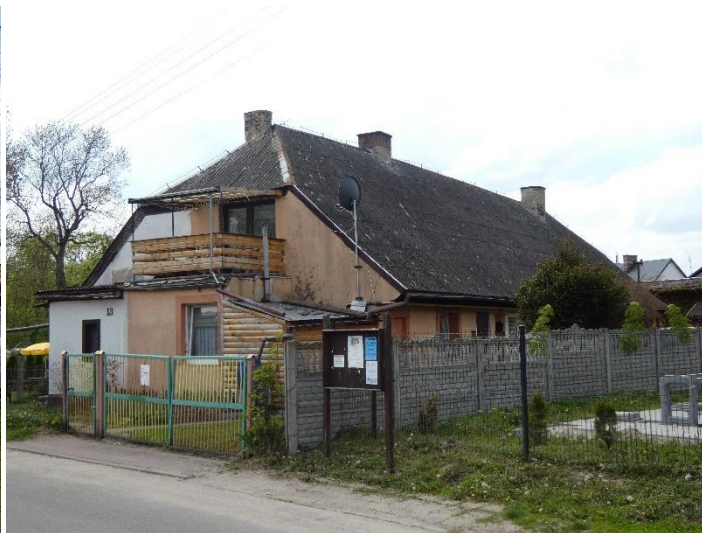
**Krzyżanowo 13**

Parterowa bryła z częściowo użytkowym poddaszem przykryta dachem naczółkowym. Podmurówka z cegły, później otynkowana. Ściany murowane z cegły ceramicznej palonej, wtórnie otynkowane. Dach pokryty eternitem. Na elewacjach tynki, murowany i otynkowany ganek w elewacji szczytowej od wschodu. Wymieniona stolarka okienna i drzwiowa.

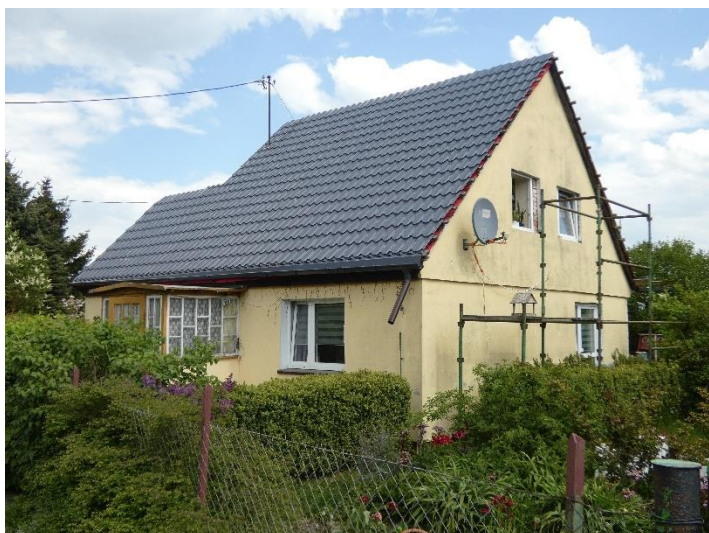
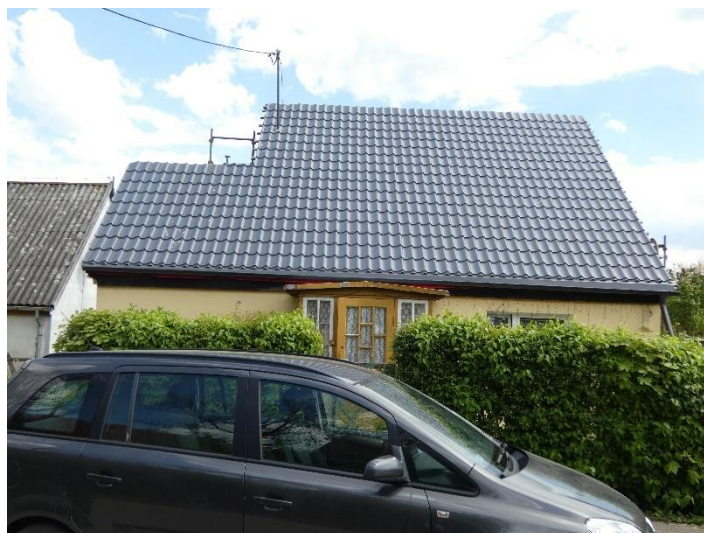
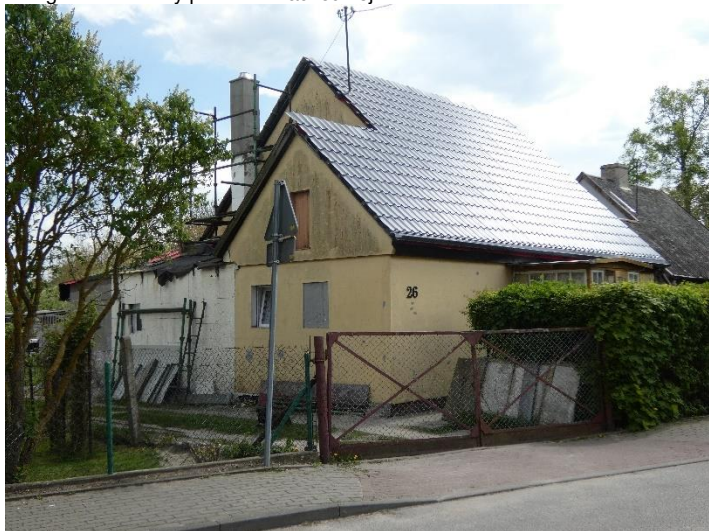
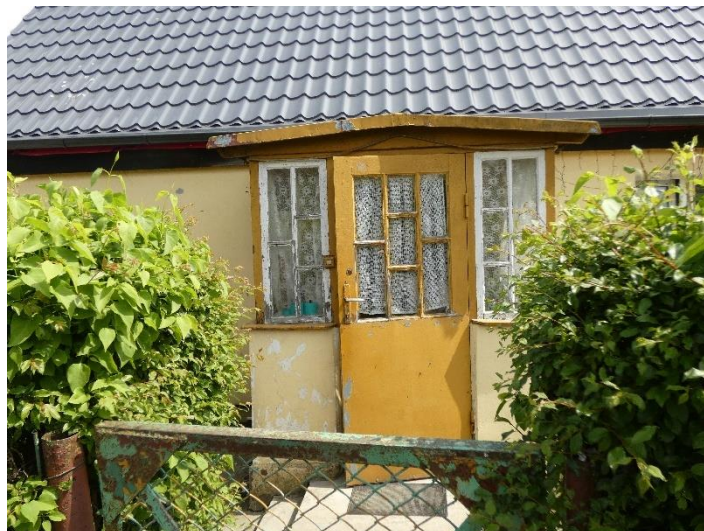
**Krzyżanowo 26**

Bryła dwustopniowa – od południa część mieszkalna parterowa z użytkowym poddaszem przykryta dachem dwuspadowym, od północy gospodarcza przybudówka z pulpitowym daszkiem. W elewacji zachodniej wzdłużnej drewniany przeszklony ganek z daszkiem dwuspadowym o niskim nachyleniu połaci. Podmurówka z cegły, później otynkowana, ściany murowane z cegły ceramicznej palonej – wtórnie otynkowane. Dach pokryty blachodachówką, elewacje ocieplone i otynkowane. Wymieniona stolarka okienna.

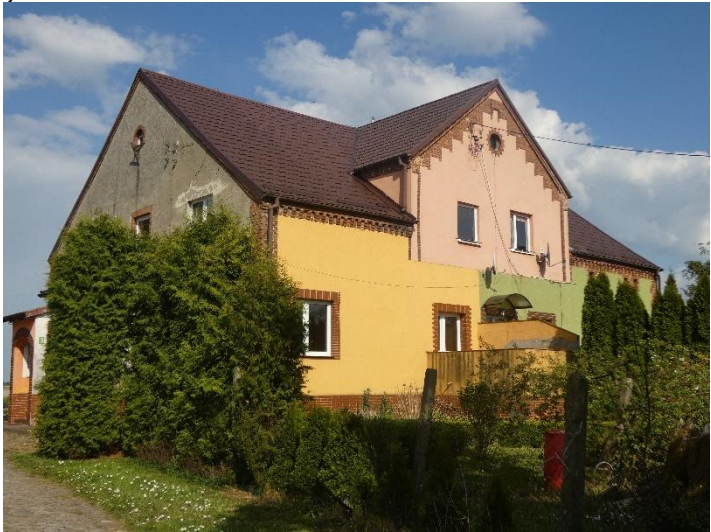
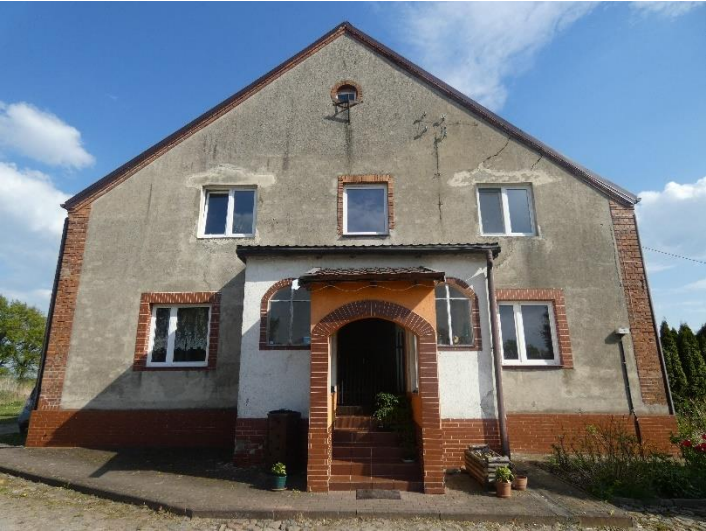
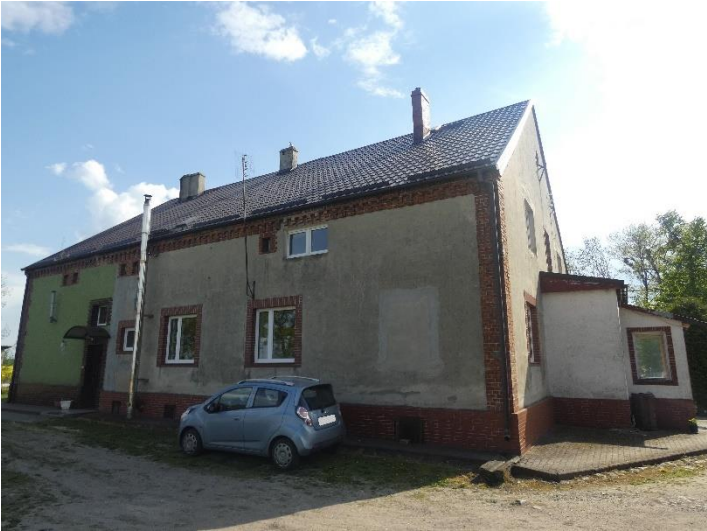
Parterowa bryła z użytkowym poddaszem przykryta dachem dwuspadowym. W elewacji głównej (od zachodu) na osi głównej 2.osiowa wystawka z trójkątnym szczytem i osobnym dachem dwuspadowym. Przy elewacji szczytowej południowej murowany z cegły taras, zniszczony bez balustrady. Przed wystawką podest schodów zewnętrznych ze sztucznego kamienia. Podmurówka z cegły. Ściany murowane z cegły ceramicznej palonej, otynkowane. W kompozycji elewacji wyróżnić można wyodrębniony cokół, zachowany rytm otworów okiennych i drzwiowych z detalami architektonicznymi z czerwonej cegły – narożne bonie, fryzy kordonowe, fryzy wzdłuż krawędzi szczytów, opaski przy otworach okiennych i drzwiowych, gzyms kordonowy oraz gzyms podokapowy. Częściowo ocieplone i otynkowane elewacje. W elewacji szczytowej od północy murowany i tynkowany ganek. Wymieniona stolarka okienna i drzwiowa.

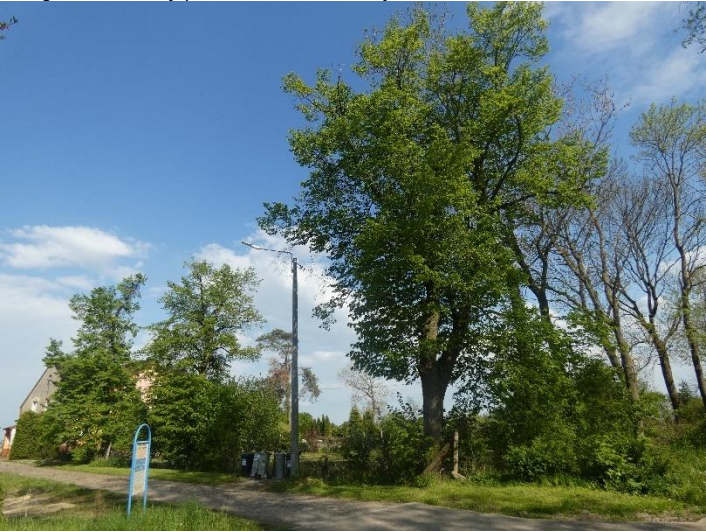
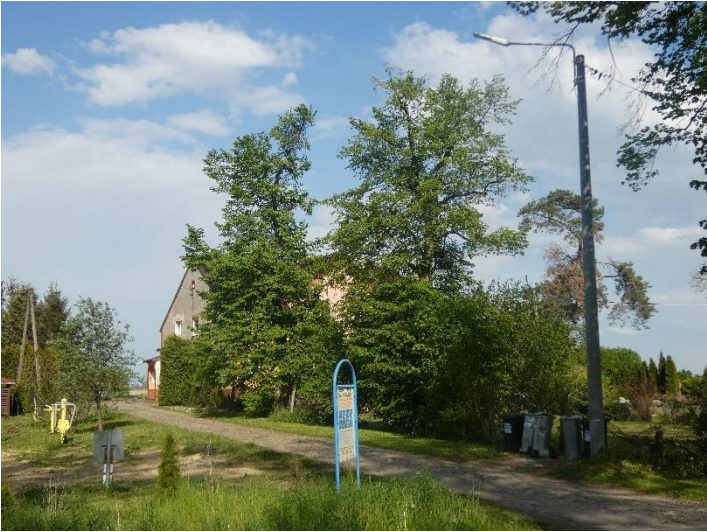
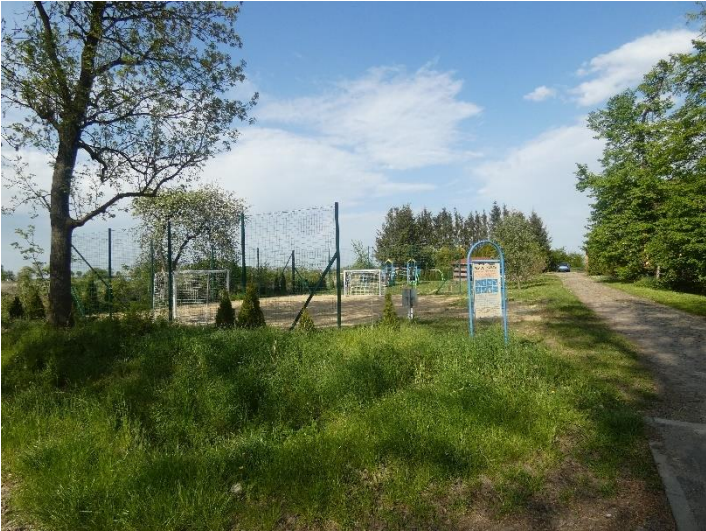
Obecnie częściowo przestrzeń publiczna (plac zabaw), dawniej park przy rezydencji właścicieli majątku. W kompozycji zachowany lipowy szpaler (4 drzewa) przy drodze wiodącej do domu, trzy jesiony graniczne od południa oraz samotnicza sosna przy domu.

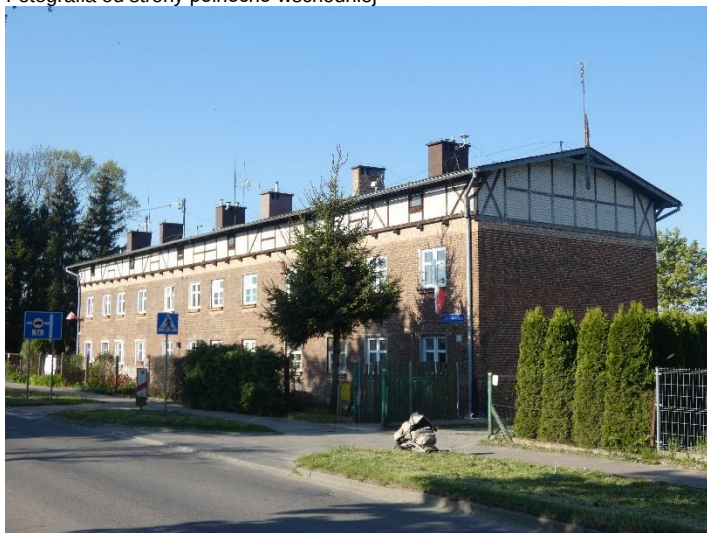
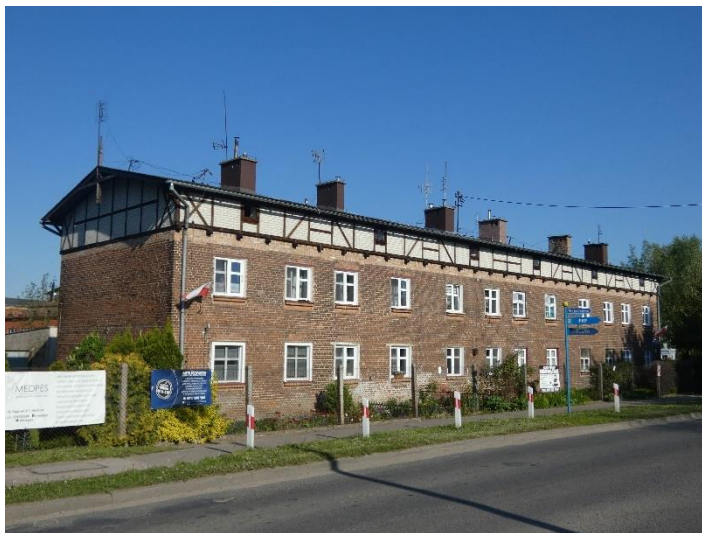
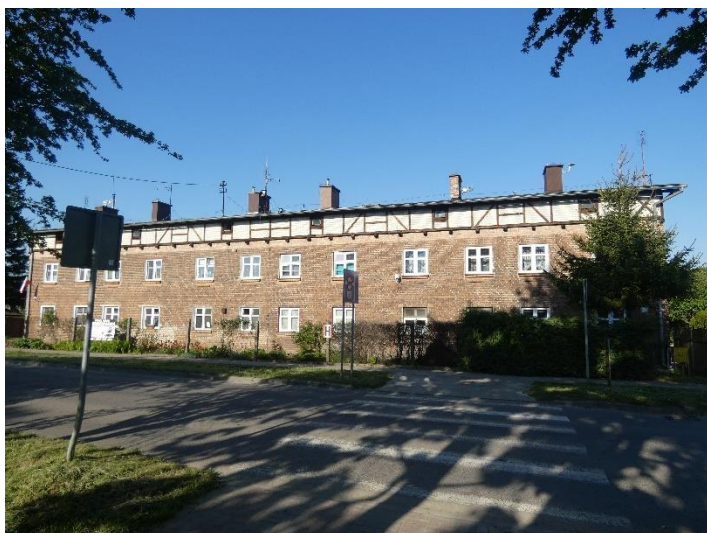
7. Fotografia z opisem wskazującym orientację w stosunku do sąsiednich terenów lub stron świata albo mapa z zaznaczonym stanowiskiem archeologicznym  
Fotografia od strony północno-wschodniej

Wydłużona piętrowa bryła z użytkowym poddaszem przykryta dachem dwuspadowym o niskim nachyleniu połaci. Ściany murowane z cegły ceramicznej palonej, wążek krzyżkowy, zaprawa wapienno-piaskowa. Stropodach konstrukcji słupowo-belkowej z krokwiami. Stropy belkowe tynkowane na podsufitce. Wysunięte przed lico końcówki belek stropowych, dekoracyjnie zaciosane. Częściowo zachowana stolarka okienna – okna typu skrzynkowego z dominującym ślemieniem, podwójne, 2.skrzydłowe, skrzydła 2.polowe. Dach pokryty papą. Wypełnienie konstrukcji słupowo-ryglowej poddasza białą cegłą. Częściowo wymieniona stolarka okienna i drzwiowa.
