# GMINNA EWIDENCJA ZABYTKÓW NIERUCHOMYCH GMINY STARE POLE

STARE POLE, 2023 R.

**GEZPRO**  
*Daniel*  
*Wiśniewski*

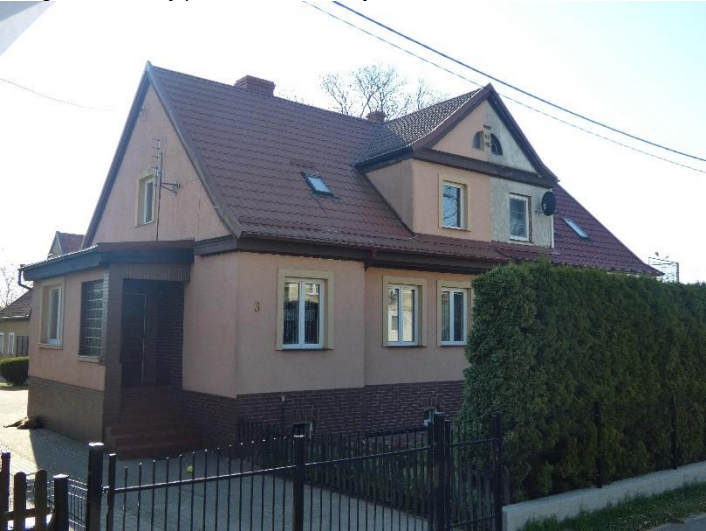
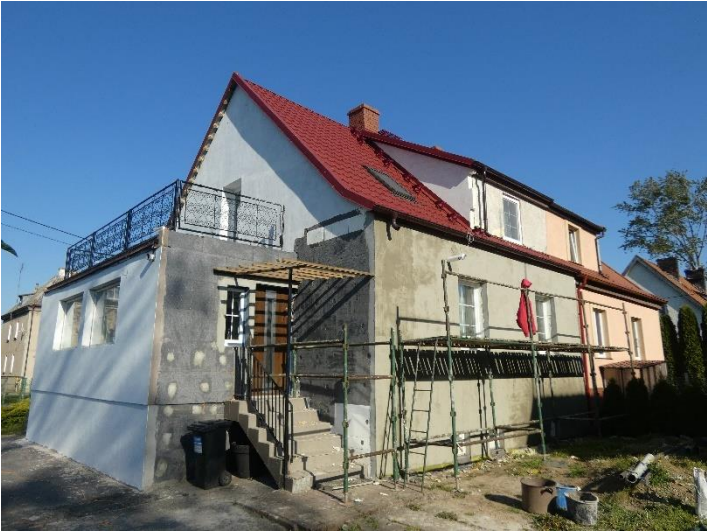
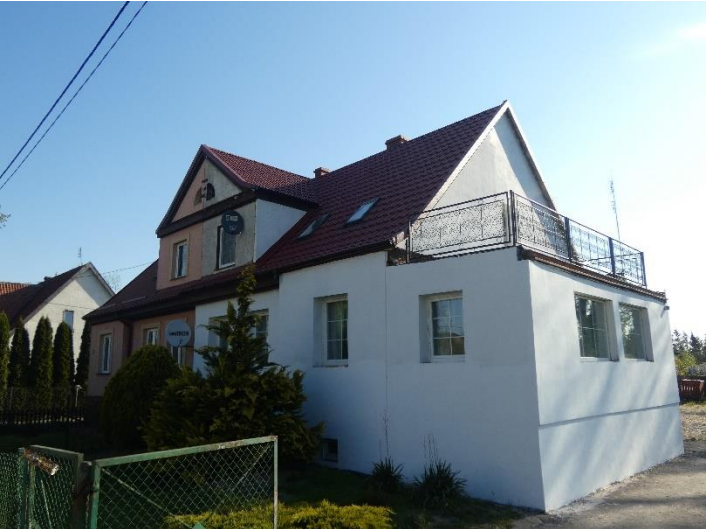
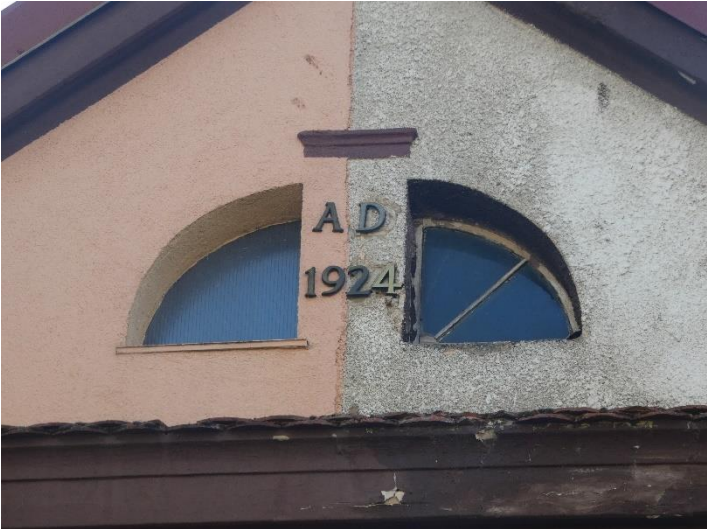
| 7. Fotografia z opisem wskazującym orientację w stosunku do sąsiednich terenów lub stron świata albo mapa z zaznaczonym stanowiskiem archeologicznym<br>Fotografia od strony północno-zachodniej <div> </div> | | | 4. Adres<br><br>Stare Pole<br>ul. Bema 3/5<br>82-220 Stare Pole<br>nr ewid. dz. 679, 680 |

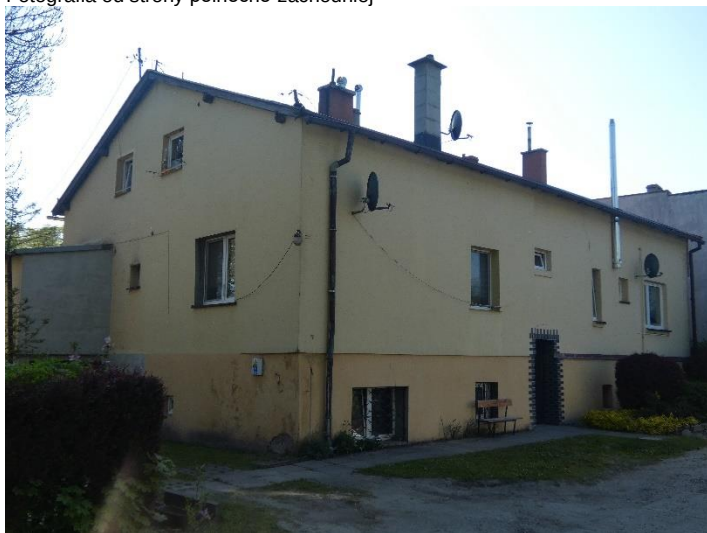
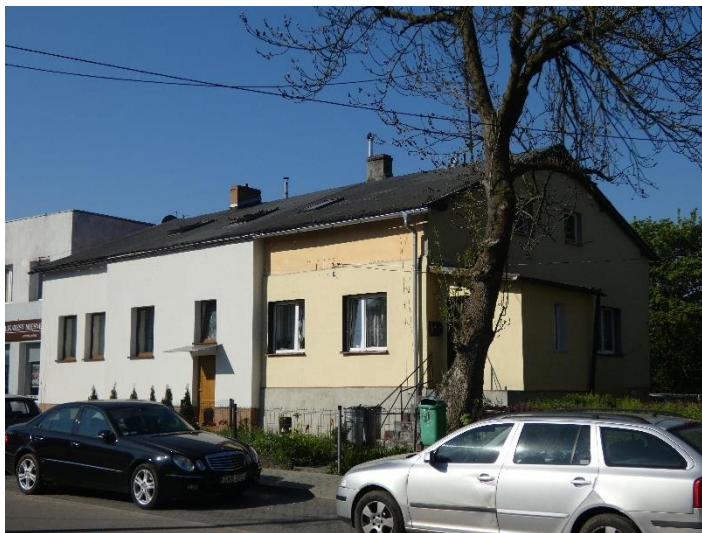
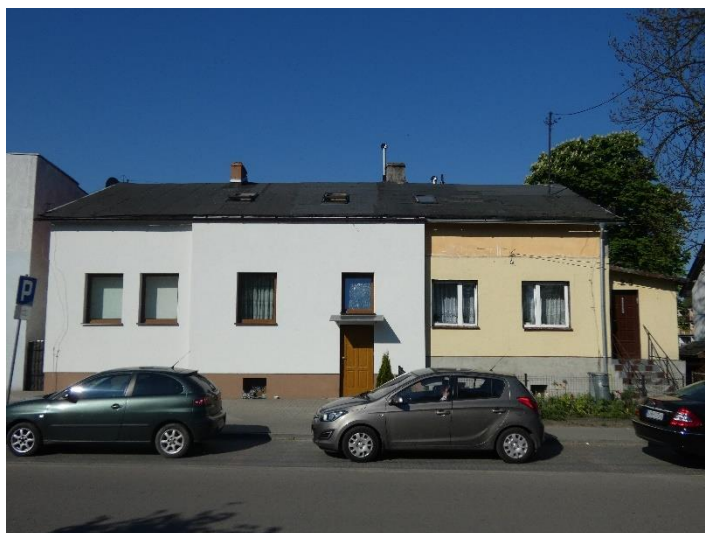
7. Fotografia z opisem wskazującym orientację w stosunku do sąsiednich terenów lub stron świata albo mapa z zaznaczonym stanowiskiem archeologicznym  
Fotografia od strony północno-zachodniej

Parterowa bryła z użytkowym poddaszem przykryta dachem dwuspadowym o niskim nachyleniu połaci. Ściany murowane z cegły ceramicznej palonej wtórnie otynkowane. Dach pokryty papą. Murowany i otynkowany ganek z pulpitowym daszkiem w elewacji szczytowej od północy. Elewacje ocieplone i otynkowane. Wymieniona stolarka okienna i drzwiowa.

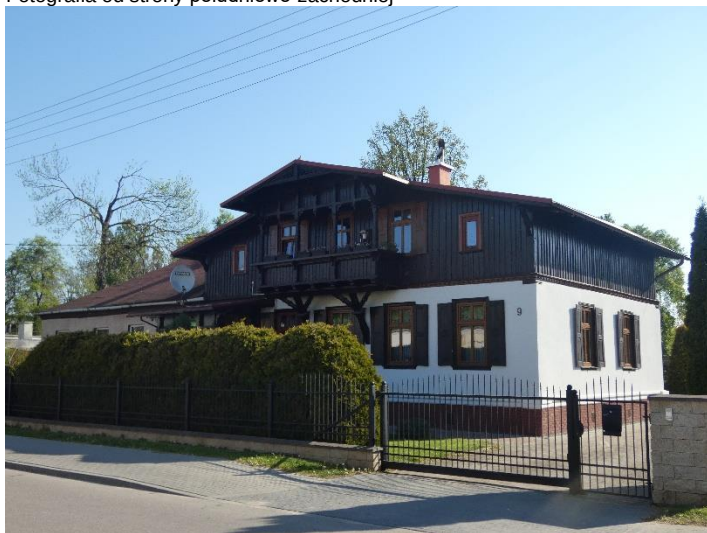
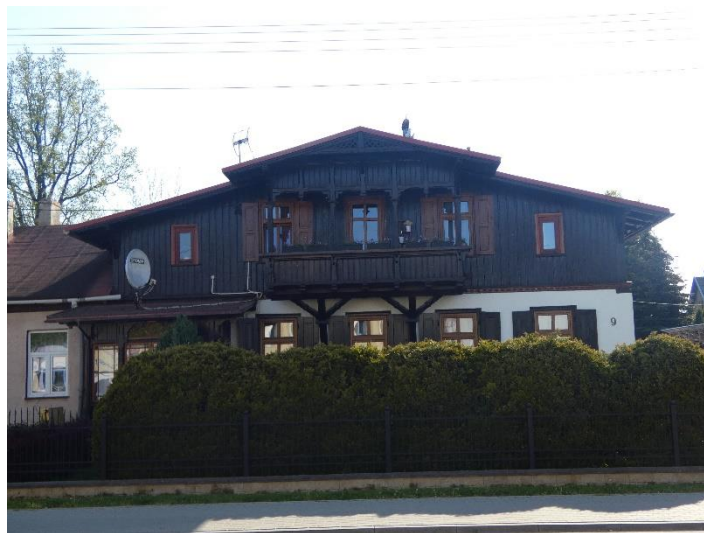
7. Fotografia z opisem wskazującym orientację w stosunku do sąsiednich terenów lub stron świata albo mapa z zaznaczonym stanowiskiem archeologicznym  
Fotografia od strony południowo-zachodniej

Dwustopniowa bryła od północy przykryta dachem dwuspadowym, od południa 2.kondygnacyjna z trójkątnym szczytem w elewacji frontowej (od zachodu) przykryta dachem dwuspadowym, prostopadłym do kalenicy dachu w części północnej. Na elewacji frontowej drewniany i przeszklony ganek z pulpitem dachowym, w partii szczytu balkon o konstrukcji słupowo-belkowej imitujący formę podcienia. Budynek o konstrukcji zrębowej, partia parteru wtórnie otynkowana, szczyt oraz ściany piętra w południowej części budynku szalowane pionowo deskami. Wśród elementów kompozycji elewacji wyróżnić można wyodrębniony cokół, zachowany rytm otworów okiennych i drzwiowych oraz detale architektoniczne z drewna – opaski okienne, dekoracyjnie zaciosane belki i słupy w ganku oraz balkonie, drewniane gzymsy podokapowe i kordonowe. Przy oknach zachowane drewniane 2.skrzydłowe okiennice. Dach pokryty blachodachówką. Wymieniona stolarka okienna i drzwiowa.

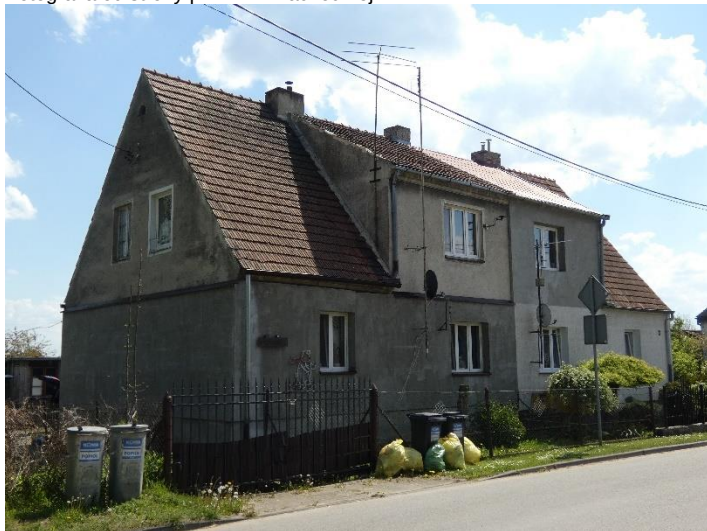
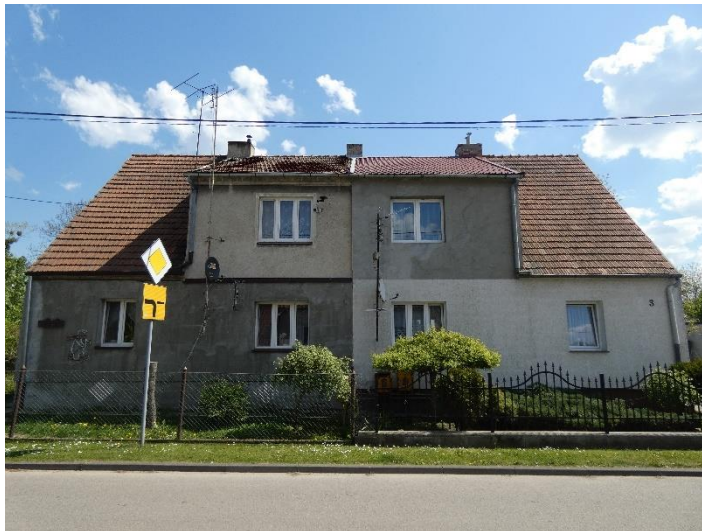
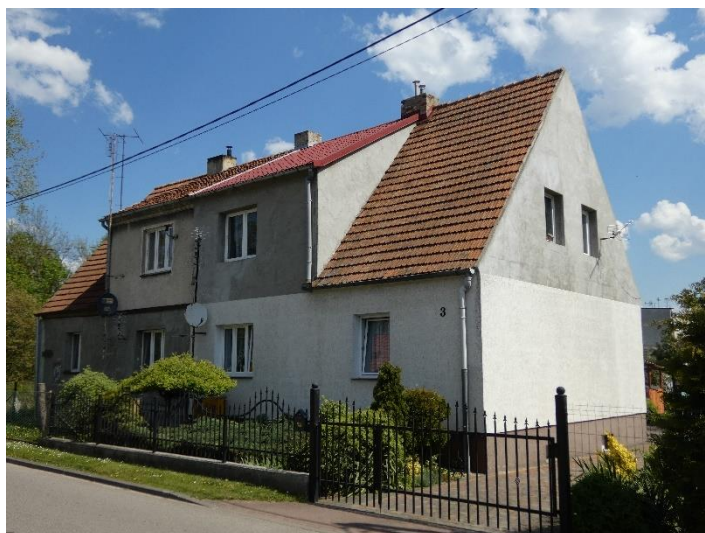
7. Fotografia z opisem wskazującym orientację w stosunku do sąsiednich terenów lub stron świata albo mapa z zaznaczonym stanowiskiem archeologicznym  
Fotografia od strony północno-zachodniej

Parterowa bryła z użytkowym poddaszem przykryta dachem dwuspadowym. W elewacji wzdłużnej od strony zachodniej 2.osiowa wystawka z pulpitowym daszkiem (wtórnie dobudowana). Dach pokryty karpiówką, we wschodniej połaci dachowej drewniana facjata – wtórnie otynkowana. Podmurówka z cegły, później otynkowana. Ściany murowane z cegły ceramicznej palonej – wtórnie otynkowane, zachowany ceglany gzyms podokapowy oraz ceglane gzymsy parapetowe. Na poddaszu zachowane jedno okno typu skrzynkowego, podwójne, trójdzielne z 3.półowymi skrzydłami. Pozostała stolarka okienna i drzwiowa wymieniona.

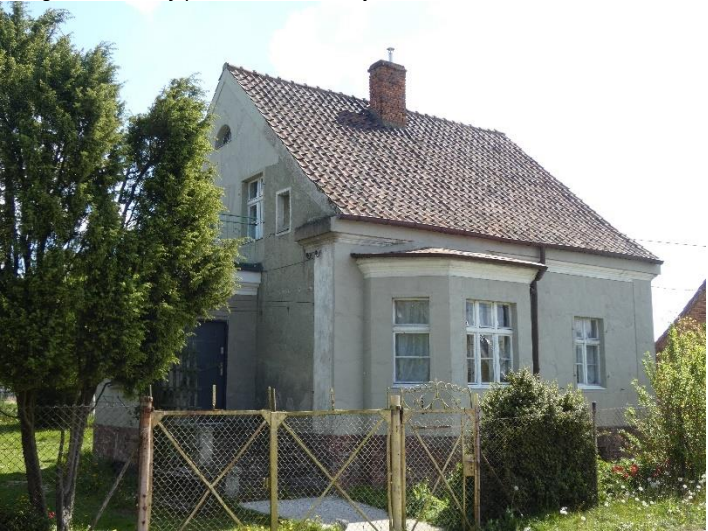
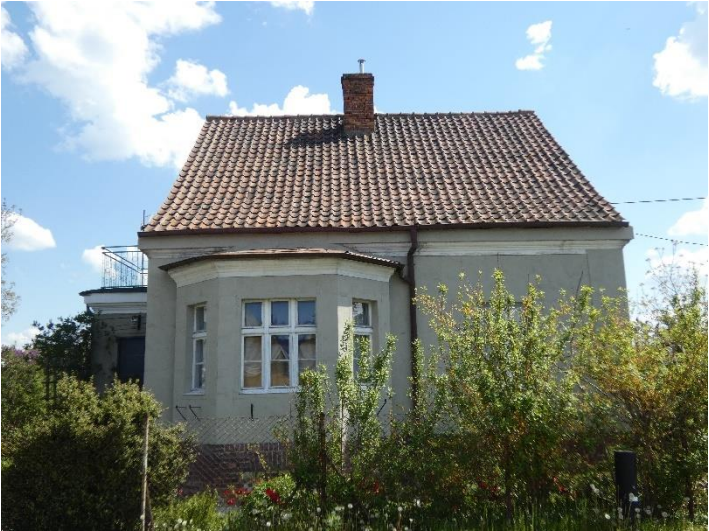
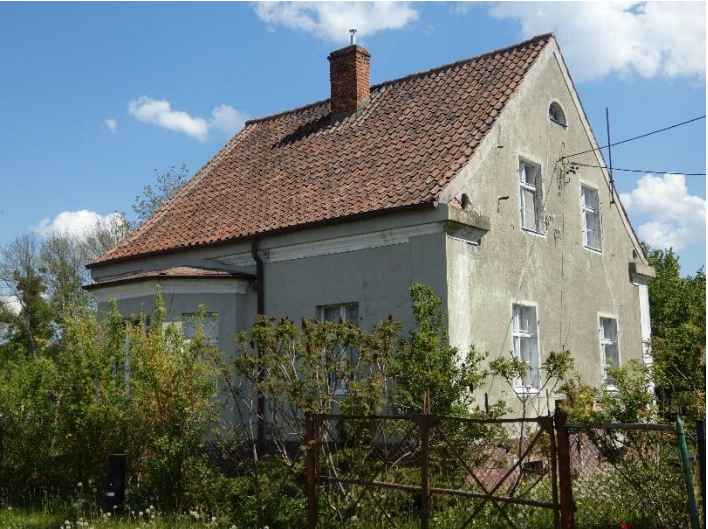
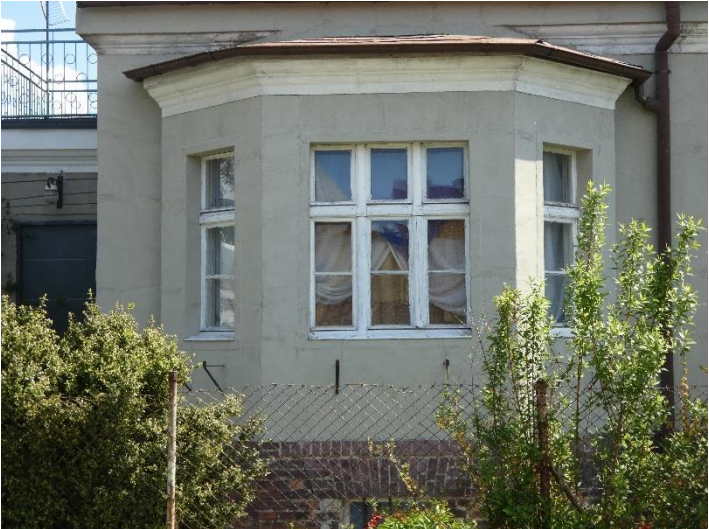
Parterowa bryła z użytkowym poddaszem przykryta dachem dwuspadowym. W elewacji szczytowej północnej murowana i tynkowana weranda z tarasem. W elewacji wzdłużnej frontowej 3.boczny ryzalit z pulpitowym daszkiem. Dach pokryty holenderką. Ściany murowane z cegły ceramicznej palonej, otynkowane. Wśród elementów kompozycji elewacji wyróżnić można wyodrębniony cokół, zachowany rytm otworów okiennych i drzwiowych z detalami architektonicznymi z cegły, tynku i sztucznego kamienia, opaskowy fryz wzdłuż krawędzi szczytów. Częściowo zachowana stolarka okienna (okna skrzynkowe, podwójne, 2.skrzydłowe, skrzydła 2.polowe). Pozostałe okna wymienione (drewniane zespolone), wymieniona stolarka drzwiowa.

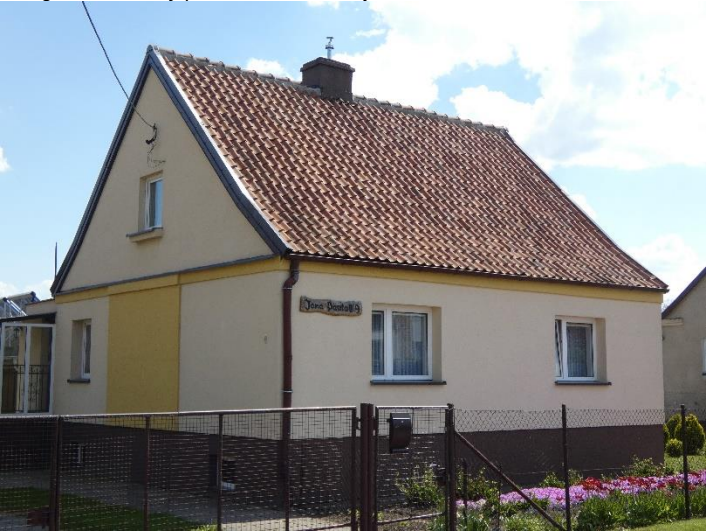
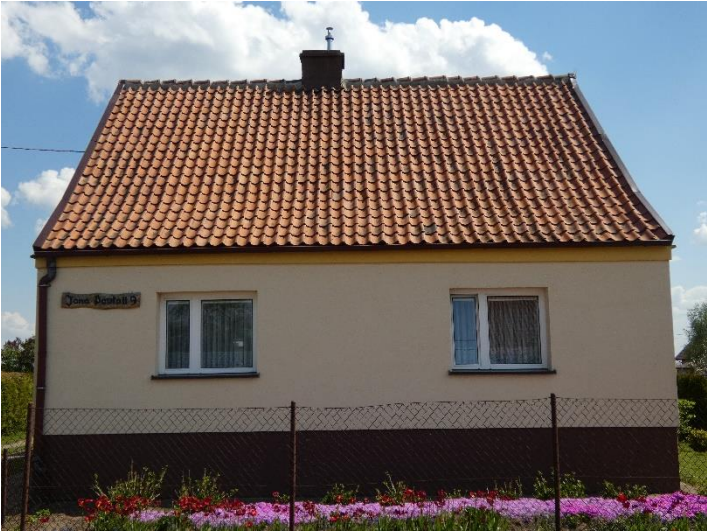
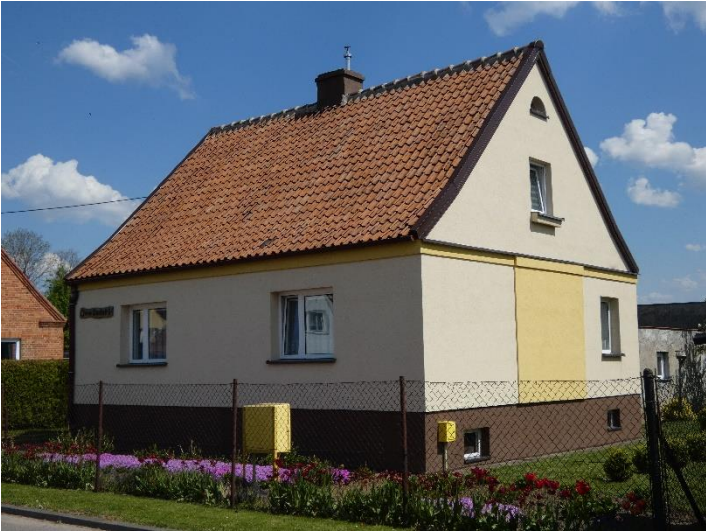
Parterowa bryła z użytkowym poddaszem przykryta dachem dwuspadowym. Dach pokryty holenderką. Ściany murowane z cegły ceramicznej palonej zostały ocieplone i otynkowane. Wśród elementów kompozycji elewacji zachowane zostały opracowane w tynku gzyms podokapowy oraz gzyms oddzielający szczyty w elewacjach bocznych. W elewacji wzdłużnej od wchodu murowany i otynkowany ganek z daszkiem pulpitowym. W ścianach szczytowych zamurowane otwory okienne zostały otynkowane. Wymieniona stolarka okienna i drzwiowa.

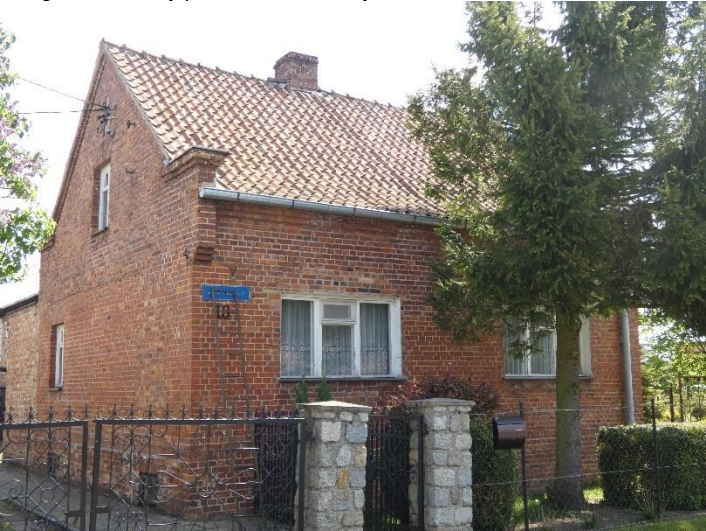
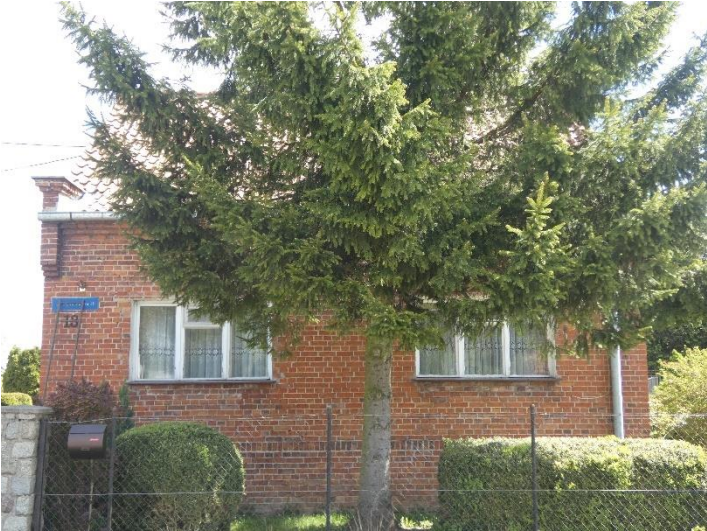
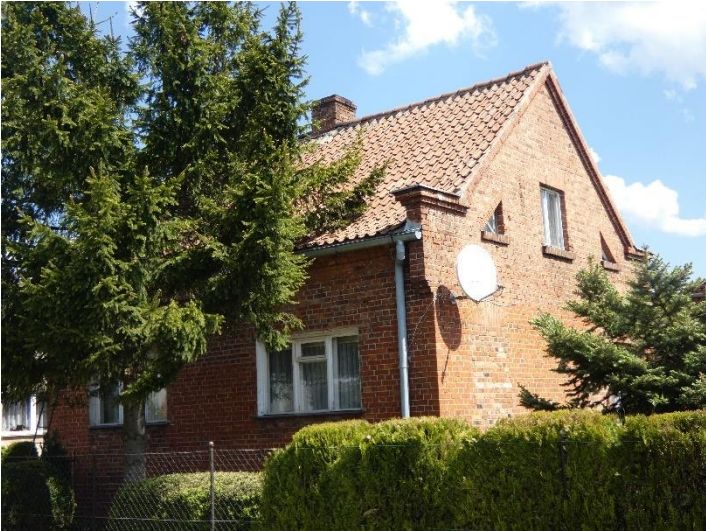
Parterowa bryła z użytkowym poddaszem przykryta dachem dwuspadowym. Dach pokryty holenderką. Podmurówka z cegły. Ściany murowane z cegły ceramicznej palonej. Wśród elementów kompozycji elewacji wyróżnić można zachowany rytm otworów okiennych i drzwiowych oraz detale architektoniczne z cegły w postaci gzymsów podokapowych, gzymsów parapetowych oraz wsporników w dolnych partiach szczytów. W elewacji wzdłużnej od wchodu murowany z cegły ganek. Wymieniona stolarka okienna (okna drewniane zespolone). Wejście główne od strony podwórza.

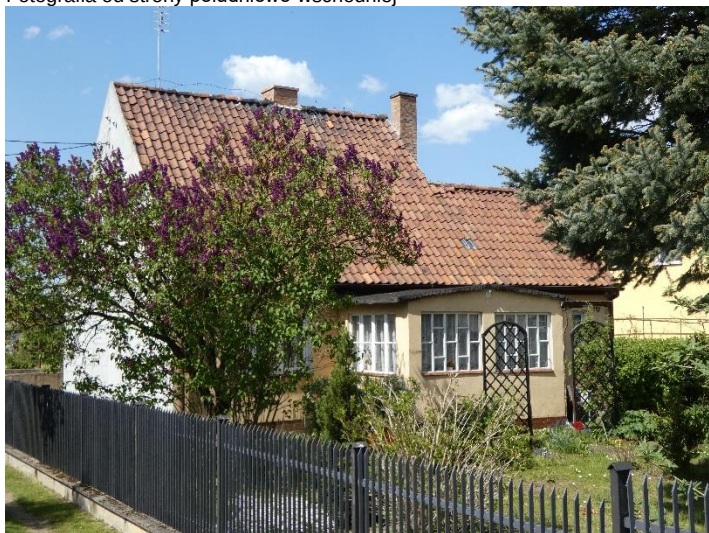
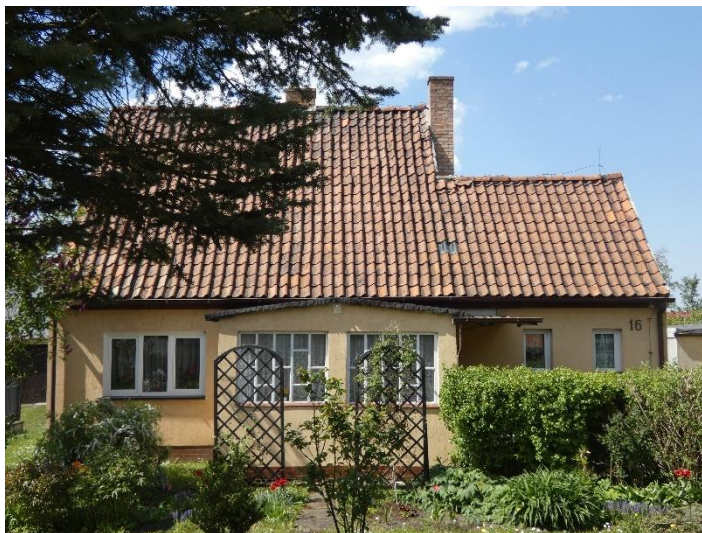
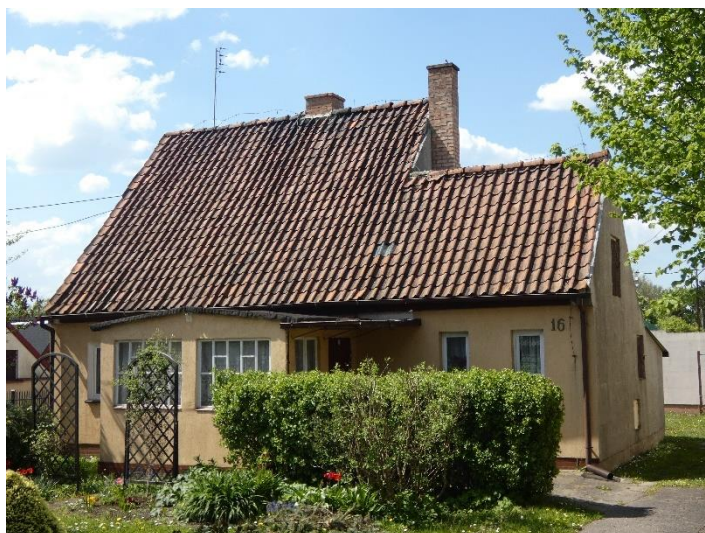
7. Fotografia z opisem wskazującym orientację w stosunku do sąsiednich terenów lub stron świata albo mapa z zaznaczonym stanowiskiem archeologicznym  
Fotografia od strony południowo-wschodniej

Dwustopniowa bryła: od południa część mieszkalna, parterowa z użytkowym poddaszem przykryta dachem dwuspadowym pokrytym holenderką, od północy dawna część gospodarcza z dachami dwuspadowym oraz pulpitowym pokrytym holenderką. W elewacji wzdłużnej od wchodu drewniany przeszklony ganek wtórnie otynkowany z dwuspadowym daszkiem. Podmurówka z cegły, później otynkowana. Ściany murowane z cegły ceramicznej palonej – wtórnie otynkowane. W wyniku ocieplenia i wtórnego tynkowania ścian usunięto wcześniejszy skromny detal architektoniczny w postaci opasek przy otworach okiennych ze sztucznego kamienia. Wymieniona stolarka okienna i drzwiowa.

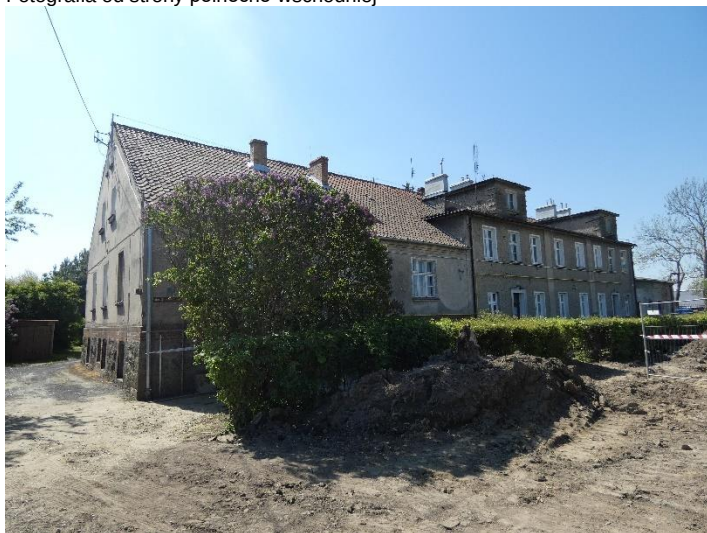
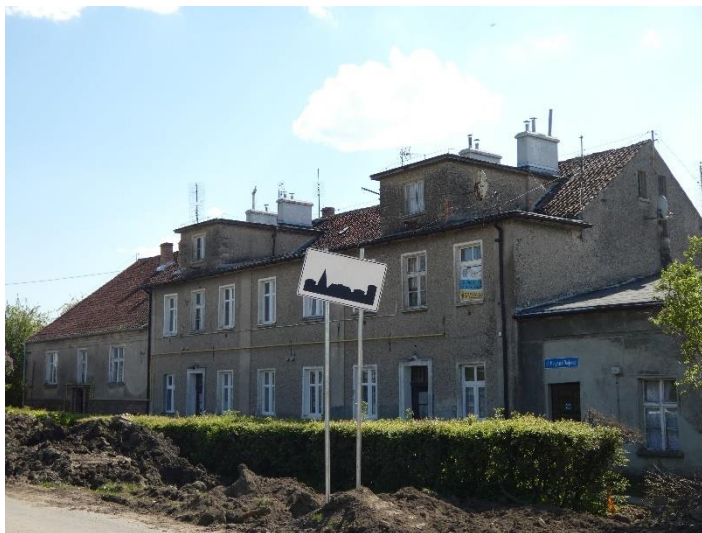
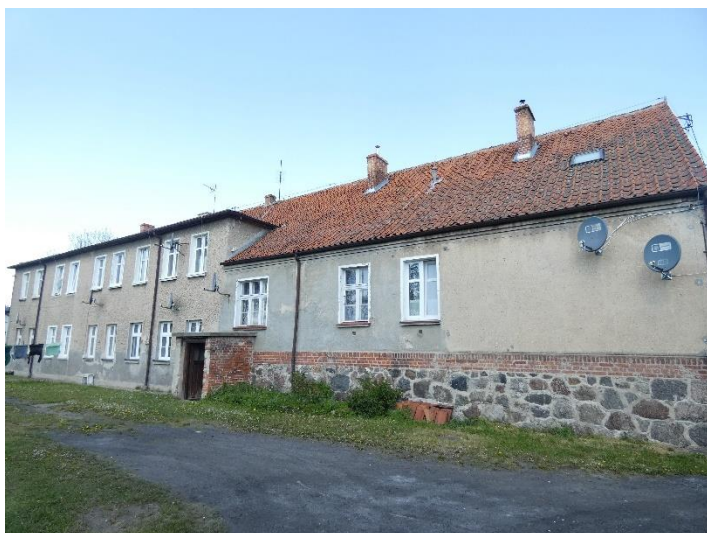
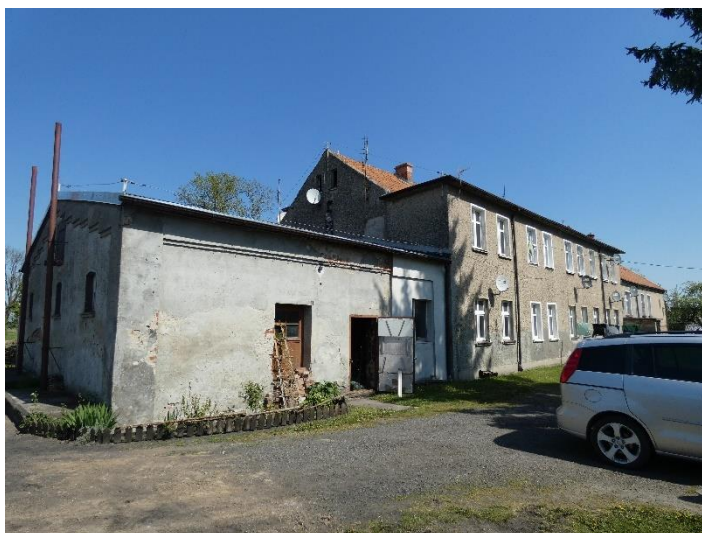
7. Fotografia z opisem wskazującym orientację w stosunku do sąsiednich terenów lub stron świata albo mapa z zaznaczonym stanowiskiem archeologicznym  
Fotografia od strony północno-wschodniej

Bryła trójstopniowa, od wchodu część mieszkalna, parterowa z użytkowym poddaszem przykryta dachem dwuspadowym pokrytym holenderką. Środkowa część mieszkalna piętrowa, przykryta dachem dwuspadowym pokrytym holenderką. Od zachodu część gospodarczo-pomocnicza, parterowa, przykryta dachem dwuspadowym o niskim nachyleniu połaci pokrytym blachą falistą. Ściany murowane z cegły ceramicznej palonej, otynkowane tynkami cementowo-wapiennymi. Wśród elementów kompozycji elewacji wyróżnić można ceglane gzymsy podokapowe, gzymsy parapetowe, opaski ze sztucznego kamienia przy otworach okiennych i drzwiowych. Częściowo zachowana stolarka drzwiowa, głównie drzwi zewnętrzne z nadświetlami, przeszklone, na zawiasach czopowych, półtępe 1.skrzydłowe. Częściowo zachowana stolarka okienna.

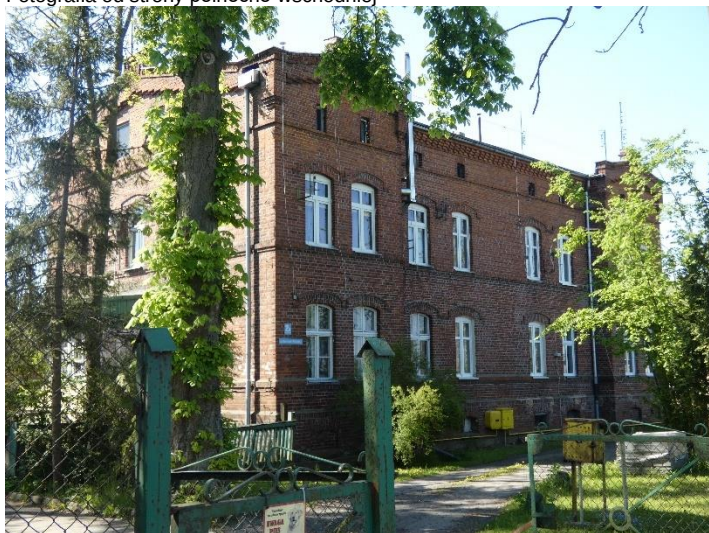
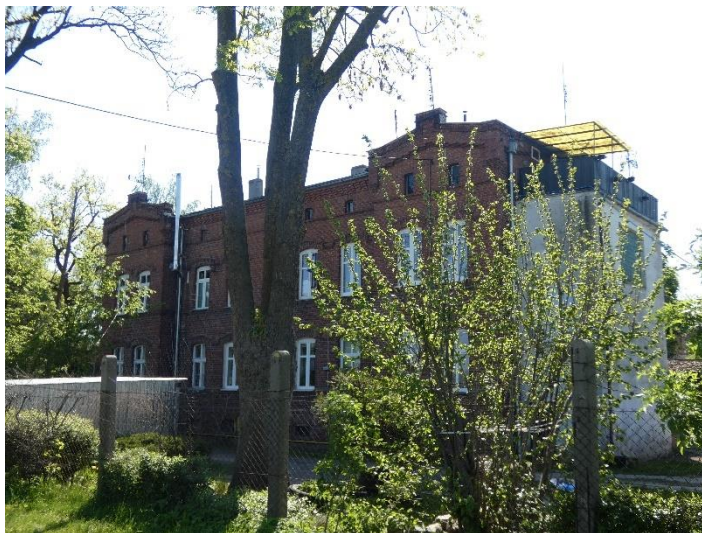
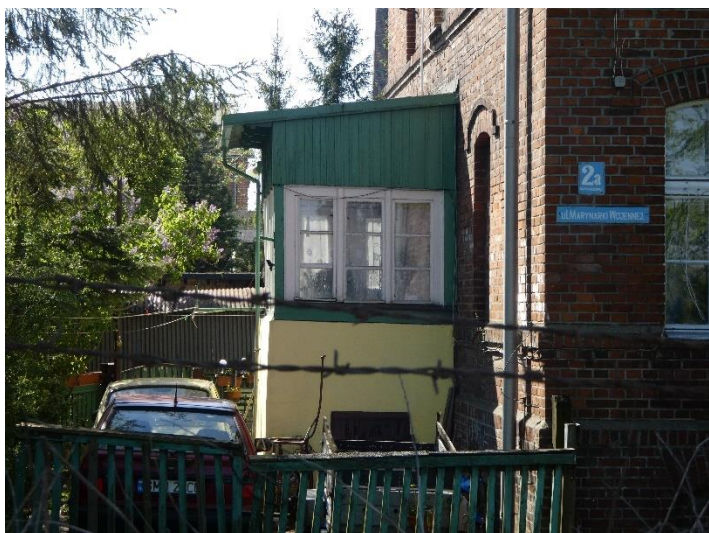
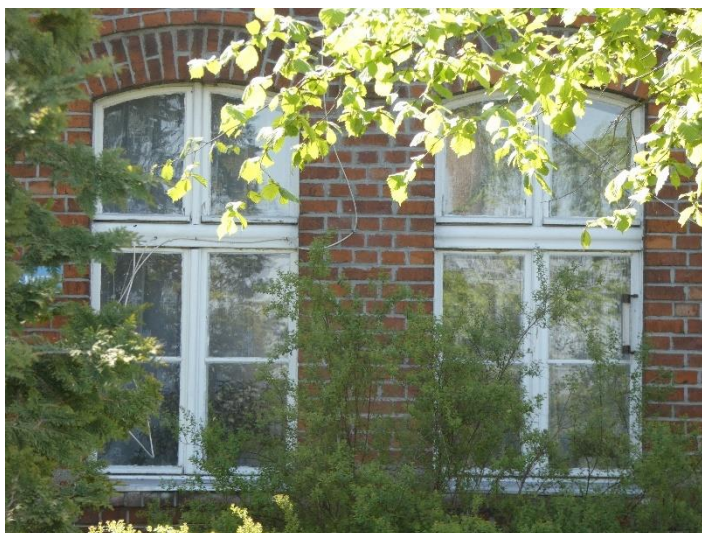
7. Fotografia z opisem wskazującym orientację w stosunku do sąsiednich terenów lub stron świata albo mapa z zaznaczonym stanowiskiem archeologicznym  
Fotografia od strony północno-wschodniej

2,5 kondygnacyjna bryła przykryta dachem dwuspadowym. W narożnikach elewacji frontowej od północy 2.osiowe ryzality z trójkątnymi szczytami opracowanymi w formie krenelażu z sygnaturą na osi głównej. W elewacji wzdłużnej południowej drewniany przeszklony ganek, podobny ganek w elewacji szczytowej od wchodu. Ściany wykonane z cegły ceramicznej ciemnoczerwonej. Wśród elementów kompozycji elewacji wyróżnić można zachowany rytm otworów okiennych i drzwiowych, bogate detale architektoniczne z cegły i kształtek – gzymsy kostkowe podokapowe, gzymsy opaskowe kordonowe, wyodrębniony cokół, nad otworami okiennymi oraz gzymsy nadokienne. Częściowo zachowana stolarka okienna – okna z dominującym ślemieniem, 2.skrzydłowe, podwójne.

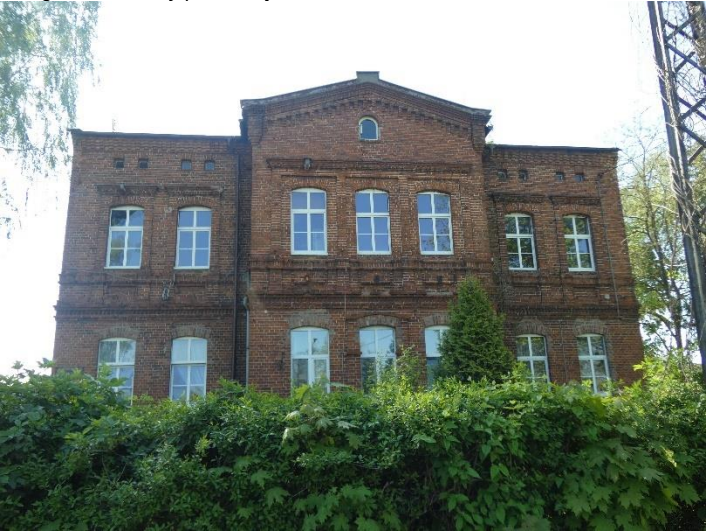
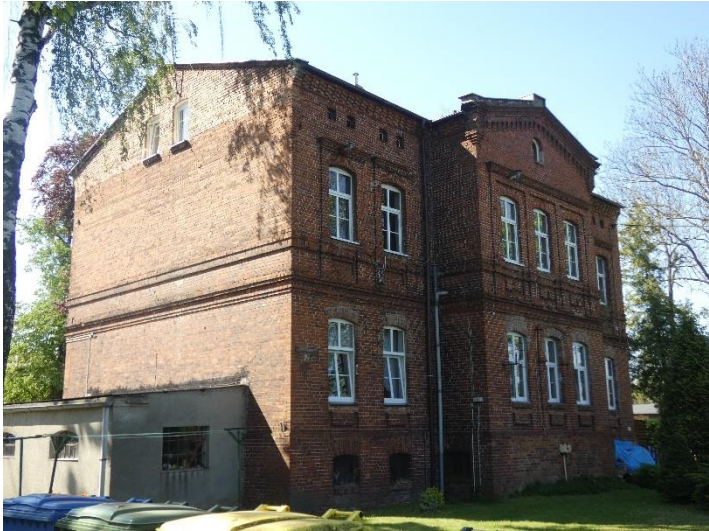
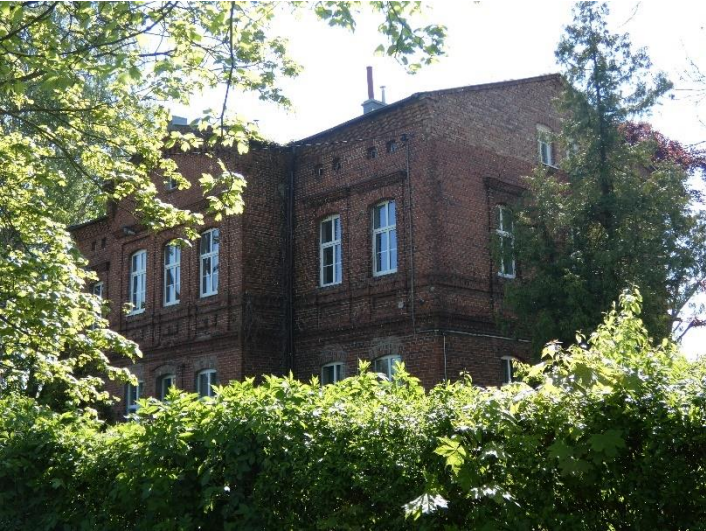
2,5 kondygnacyjna bryła przykryta dachem dwuspadowym. Na osi głównej elewacji wzdłużnych (od północy i od południa) 3.osiowe ryzality z trójkątnymi szczytami opracowane w formie krenałażu z sygnaturą w zwieńczeniu i sterczynami u podstawy. Podmurówka z cegły. Ściany wykonane z cegły ceramicznej, ciemnoczerwonej. Wśród elementów kompozycji elewacji wyróżnić można zachowany rytm otworów okiennych i drzwiowych oraz bogate detale architektoniczne z cegły i kształtek – gzymsy kostkowe podokapowe, gzymsy opaskowe kordonowe, wyodrębniony cokół, dekoracje otworów okiennych w formie frontonów (od frontu-północy). Częściowo zachowana stolarka drzwiowa – drzwi wejściowe od południa 1.skrzydłowe, przeszklone, z odlewana mosiężną klamką. Częściowo zachowana stolarka okienna: okna z dominującym ślemieniem, 2.skrzydłowe, podwójne. Przy elewacji szczytowej od wschodu murowana i tynkowana przybudówka.

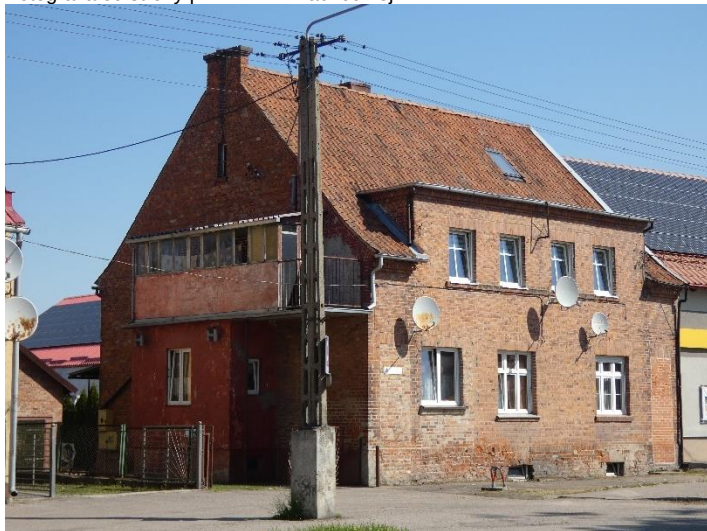
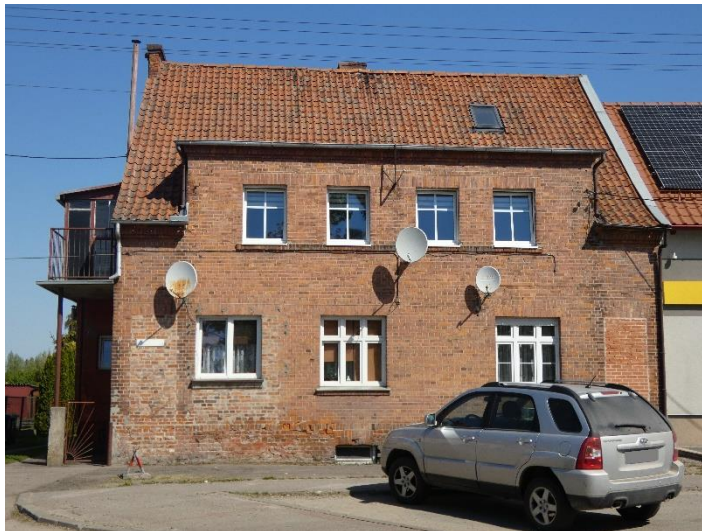
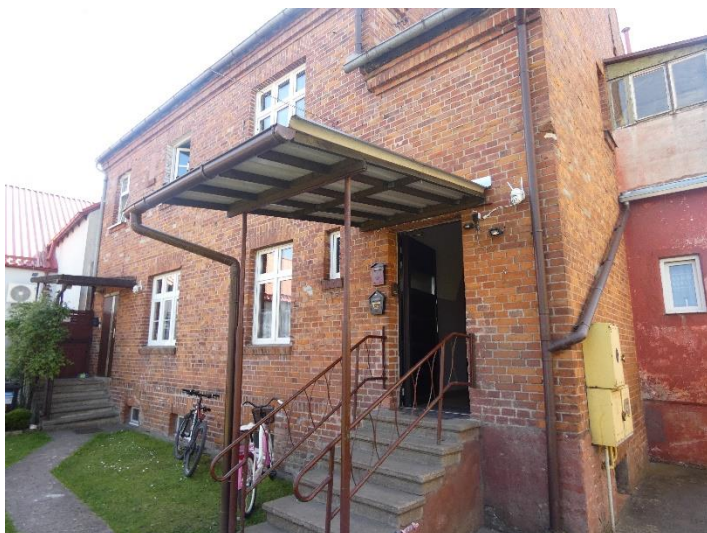
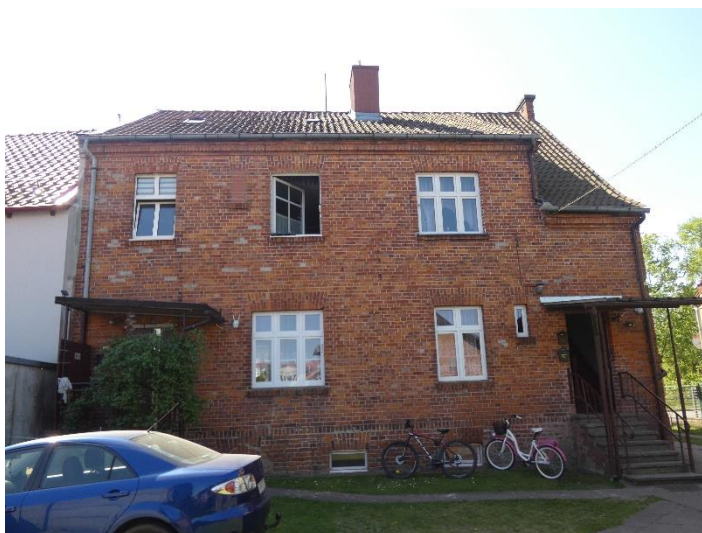
7. Fotografia z opisem wskazującym orientację w stosunku do sąsiednich terenów lub stron świata albo mapa z zaznaczonym stanowiskiem archeologicznym  
Fotografia od strony południowo-zachodniej

2.kondygnacyjna bryła przykryta dwuspadowym dachem. Murowana i tynkowana przybudówka z drewnianą werandą w drugiej kondygnacji zlokalizowana przy elewacji szczytowej zachodniej. W połączeniach dachowych w elewacjach wzdłużnych wystawki (od frontu i od podwórza). Podmurówka z cegły. Ściany murowane z cegły ceramicznej palonej, licowanej, wątek krzyżykowy. Wśród elementów kompozycji elewacji wyróżnić można skromne detale architektoniczne z cegły-gzyms podokapowy, gzyms parapetowy, zaakcentowane w otworach. Wymieniona stolarka okienna i drzwiowa.

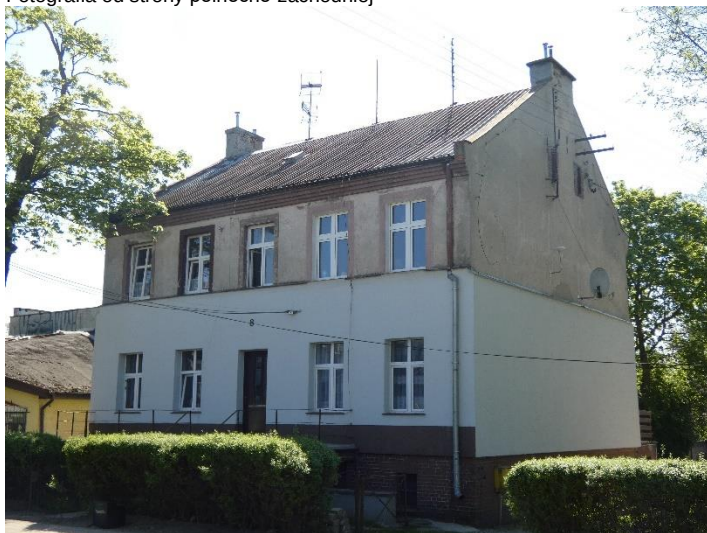
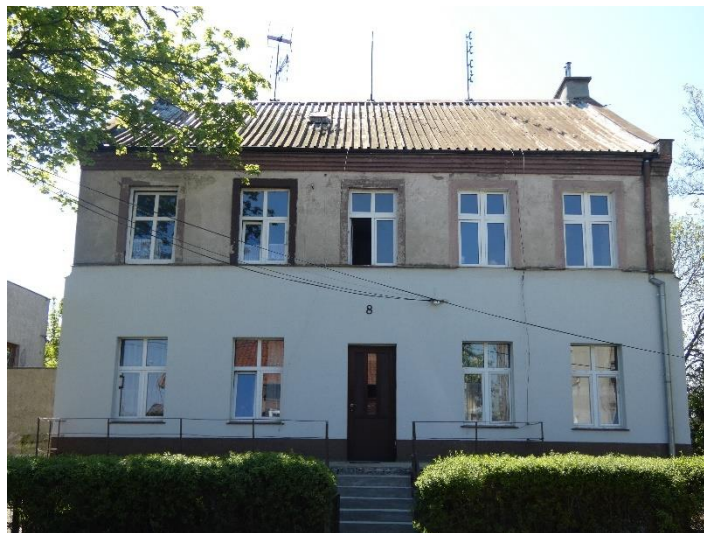
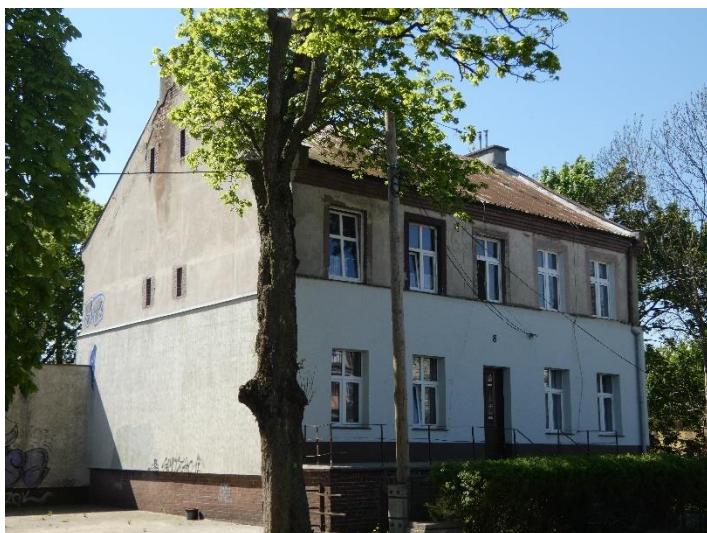
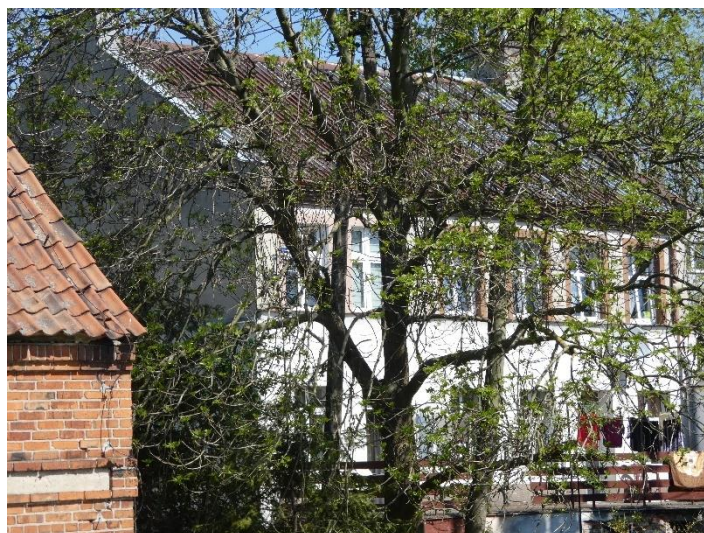
7. Fotografia z opisem wskazującym orientację w stosunku do sąsiednich terenów lub stron świata albo mapa z zaznaczonym stanowiskiem archeologicznym  
Fotografia od strony północno-zachodniej

Bryła dwukondygnacyjna przykryta dachem dwuspadowym. Przy elewacji wzdłużnej południowej znajduje się rozległy murowany taras. Ceglana podmurówka. Ściany murowane z cegły ceramicznej palonej, tynkowane. W drugiej kondygnacji zachowane tynki. Wśród elementów kompozycji elewacji wyróżnić można zachowany rytm otworów, opaski przy otworach okiennych na piętrze, ceglany gzyms podokapowy, szczyty zwieńczone sterczynami. W partii parteru elewacja ocieplona i otynkowana. Dach pokryty blachą falistą. Wymieniona stolarka okienna i drzwiowa.

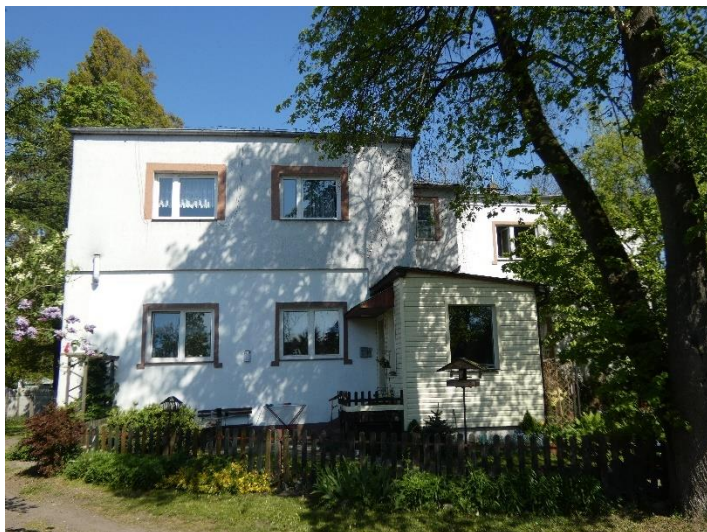
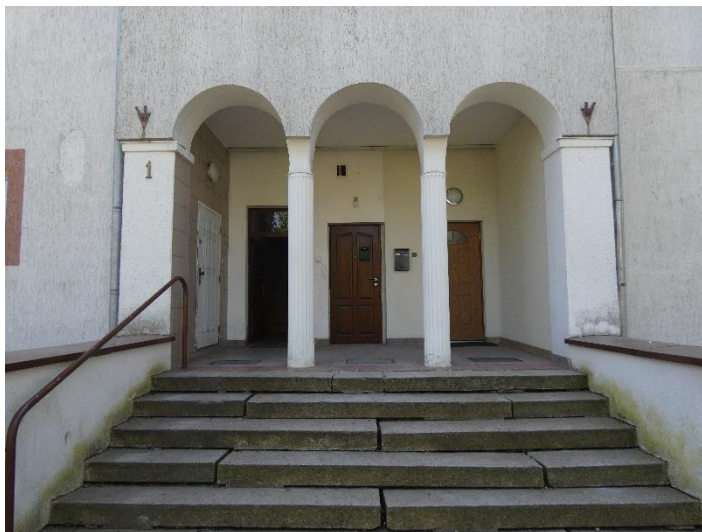
Bryła urozmaicone, częściowo wielostopniowa. Plan budynku zbliżony do litery L. Podmurówka z cegły, później otynkowana. Ściany murowane z cegły ceramicznej palonej otynkowane współczesnymi tynkami. W elewacji frontowej wyróżnić można środkowy 3.osiowy ryzalit z trójkątnym szczytem (tympanon) i loggią wspartą na dwóch kolumnach z półkolistymi arkadami. Wymieniona stolarka okienna i drzwiowa. W tylnej elewacji budynku murowany ganek z jednospadowym daszkiem pulpitowym.

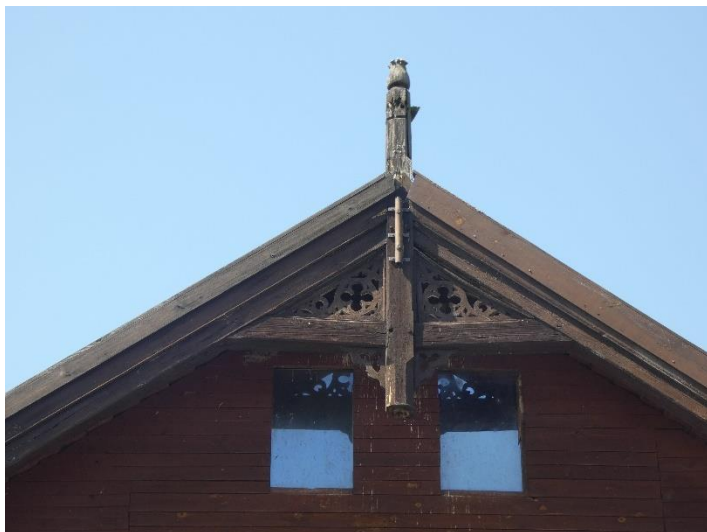
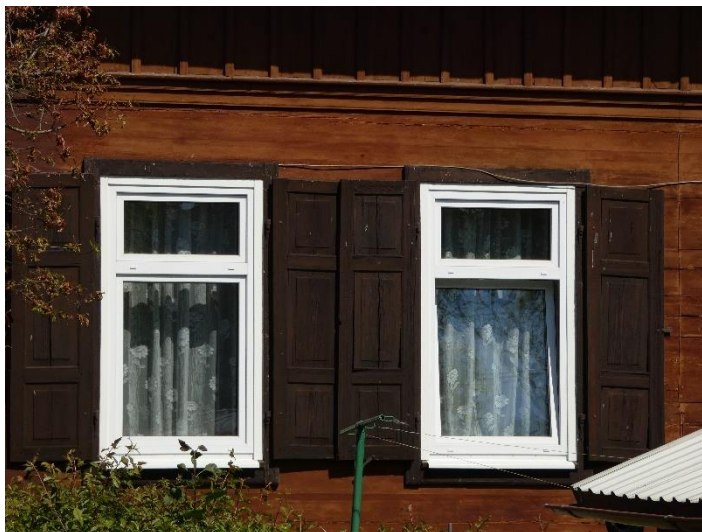
7. Fotografia z opisem wskazującym orientację w stosunku do sąsiednich terenów lub stron świata albo mapa z zaznaczonym stanowiskiem archeologicznym  
Fotografia od strony południowo-wschodniej

Bryłą parterowa z użytkowym poddaszem przykryta dachem dwuspadowym. W elewacji szczytowej od wschodu drewniany przeszklony ganek na podmurówce z daszkiem dwuspadowym pokrytym eternitem. Na elewacji zachodniej ganek z daszkiem pulpitowym. Podmurówka z kamieni polnych ciosanych, później otynkowana. Budynek o konstrukcji zrębowej, 9 belek w licu oraz ścianki kolankowe. Brak widocznych węglów, pionowe deski w narożach budynku. Szczyty i partie ścianki kolankowej szalowane deskami pionowo i poziomo. Dach pokryty holenderką, laubzekinowe dekoracje w szczytach. Wśród elementów kompozycji elewacji wyróżnić można wyodrębniony cokół, zachowany rytm otworów, Otwory okienne obramowane deskami. W szczytach dekoracje ciesielskie, belka oddzielająca ściany od ścianek stolcowych, 2.skrzydłowe okiennice. Częściowo zachowana stolarka okienna – okna typu ościeżnicowego, na zawiasach kątowych, 2.skrzydłowe. Częściowo zachowana stolarka drzwiowa. Częściowo nowe szalowanie w partiach ścianki kolankowej. Częściowo wymieniona stolarka okienna i drzwiowa.

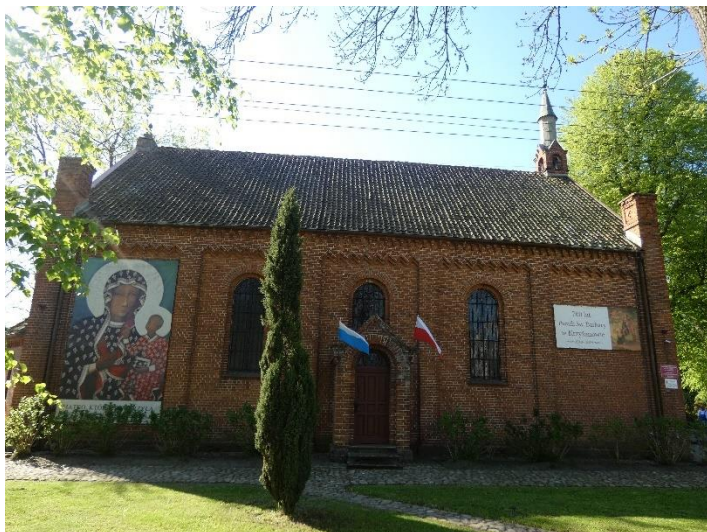
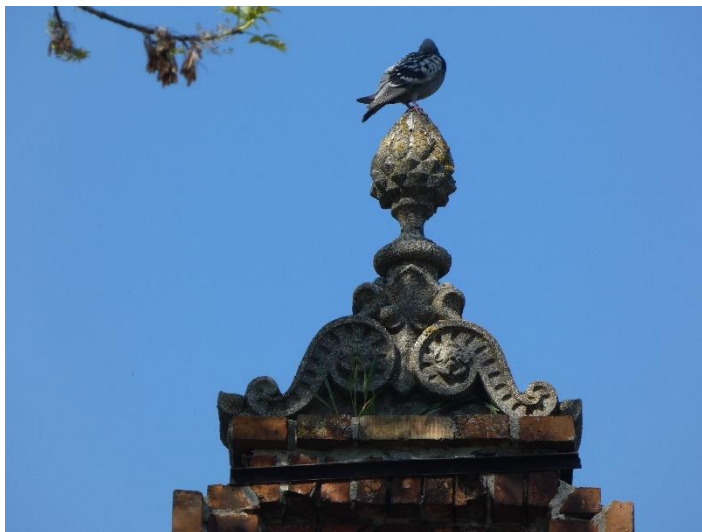
Bryła prostopadłościenna przykryta dachem dwuspadowym. W elewacji wzdłużnej północnej murowany z cegły ganek z dwuspadowym daszkiem. Przy elewacji szczytowej wschodniej sześcioboczna absyda z osobnym dachem wielospadowym. Dach pokryty holenderką. Ściany i podmurówka murowane z cegły ceramicznej palonej, watek krzyżykowy, zaprawa wapienno-piaskowa i cementowo-wapienna. Wśród elementów kompozycji elewacji wyróżnić można rytmiczny podział lizenami i narożnymi boniami na zagłębione płyciny zwieńczone kostkowym fryzem, zachowany rytm otworów okiennych i drzwiowych przepływających płyciny z detalami architektonicznymi z cegły w postaci fryzu podokapowego arkadowego, fryzu kostkowego wzdłuż krawędzi szczytów, gzymsów parapetowych, półkolistych łęków okiennych i w otworach drzwiowych oraz narożnych boni przechodzących powyżej połaci dachowych w sterczyny i sygnatura wieńcząca szczyt zachodni. Na sygnaturze zachodniej iglica kryta blachą. Zachowana stolarka okienna i drzwiowa.
