# GMINNA EWIDENCJA ZABYTKÓW NIERUCHOMYCH GMINY STARE POLE

STARE POLE, 2023 R.

**GEZPRO**  
*Daniel*  
*Wiśniewski*

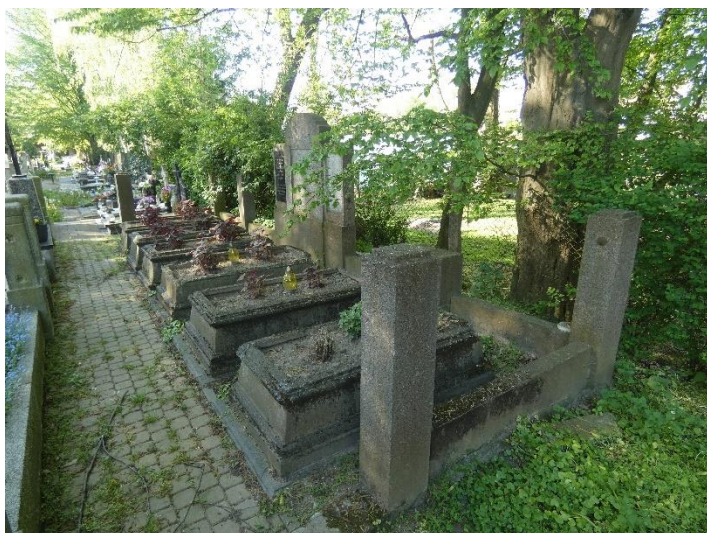
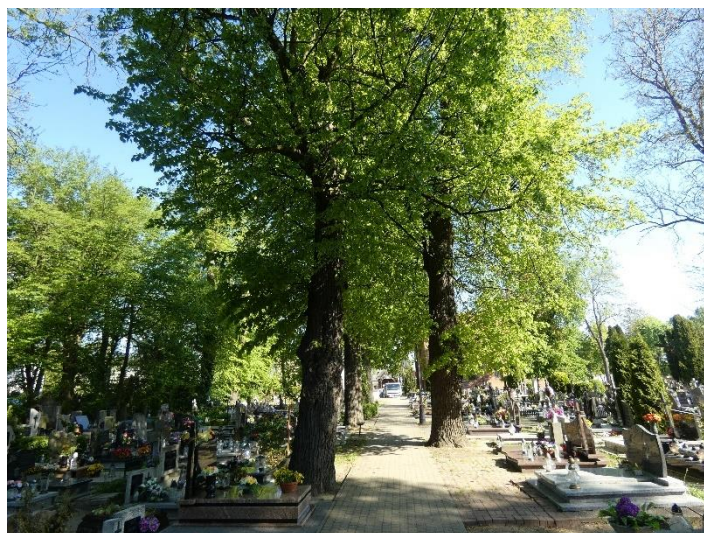
7. Fotografia z opisem wskazującym orientację w stosunku do sąsiednich terenów lub stron świata albo mapa z zaznaczonym stanowiskiem archeologicznym  
Fotografia od strony północnej

W kompozycji wyróżnia się:

- prostokątna, dwukwaterowa działka położona między ulicą Marynarki Wojennej a torami kolejowymi;
- aleja dzieląca działkę kościelną na dwie części, biegnąca od kościoła w kierunku południowym; obsadzona lipami i jesionami, drzewa w wieku 100 – 150 lat
- pojedyncze nasadzenia akcentujące dawne pochówki: głównie tuje oraz jesiony
- grobowiec rodziny Wenderlich z roku 1912, kubaturowy, neoklasycystyczny, w formie świątyni greckiej
- dzwonnica o konstrukcji drewnianej na ceglanym fundamencie z ok. 1850 r.
- kilka nagrobków na południe od grobowca Wenderlichów, w tym grób rodziny Bartel ze Złotowa.

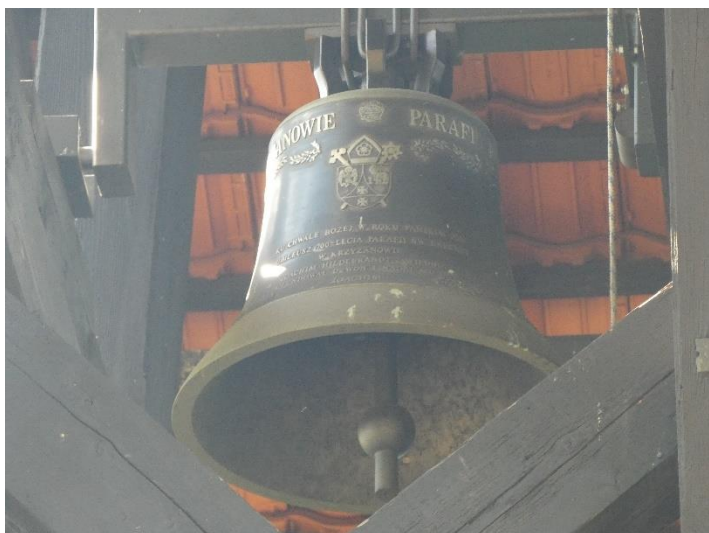
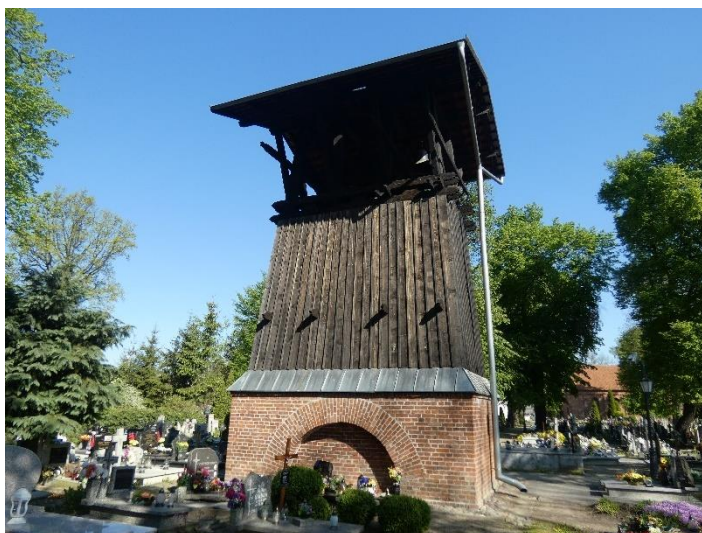
7. Fotografia z opisem wskazującym orientację w stosunku do sąsiednich terenów lub stron świata albo mapa z zaznaczonym stanowiskiem archeologicznym  
Fotografia od strony północnej

Dzwonnica o drewnianej konstrukcji słupowo-belkowej wspartej na ceglanym fundamencie i cokole. Obiekt stężony krzyżami św. Andrzeja, szalowany pionowo deskami, zwieńczony dwuspadowym dachem o niskim nachyleniu połaci. Pod dachem na masywnej belce zawieszone trzy spiżowe dzwony. Dach pokryty papą.

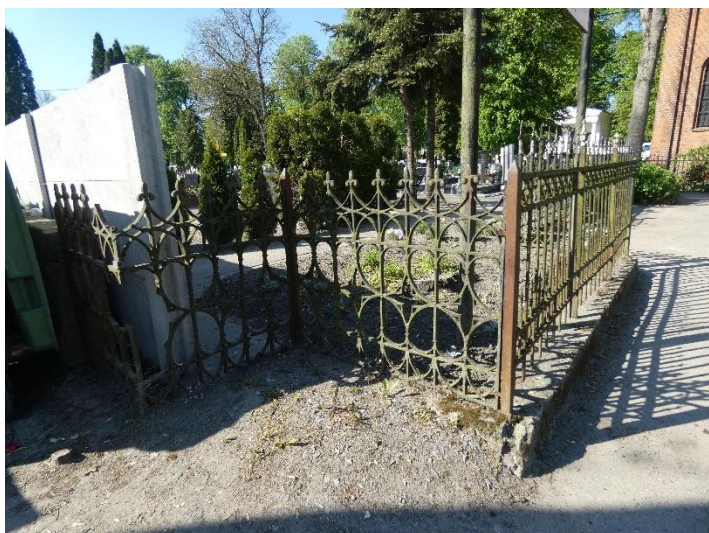
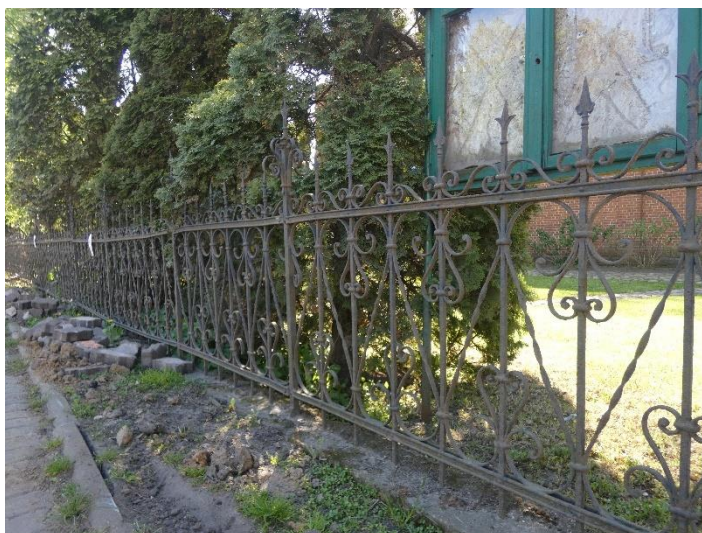
7. Fotografia z opisem wskazującym orientację w stosunku do sąsiednich terenów lub stron świata albo mapa z zaznaczonym stanowiskiem archeologicznym  
Fotografia od strony zachodniej

Ogrodzenie na fundamencie z kamienia sztucznego. Kute metalowe pręty stężone walcowanym płaskownikiem, pręty zwieńczone liliami burbońskimi. Brama 2.skrzydłowa i 1.skrzydłowa furtka ze wspomnianych identycznych prętów.

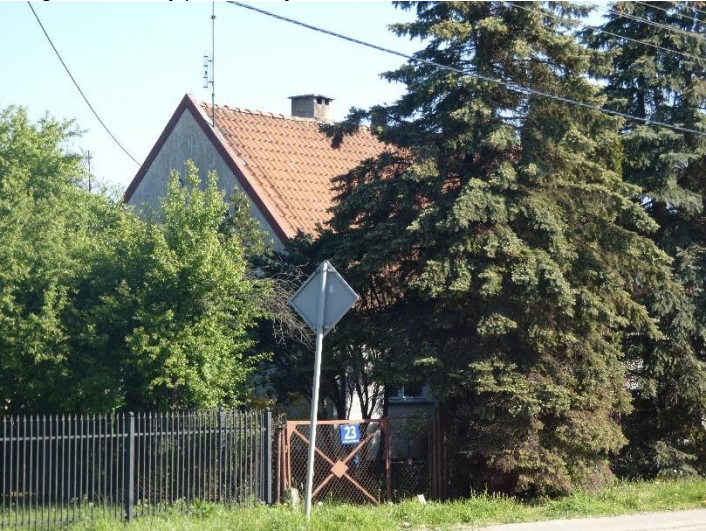
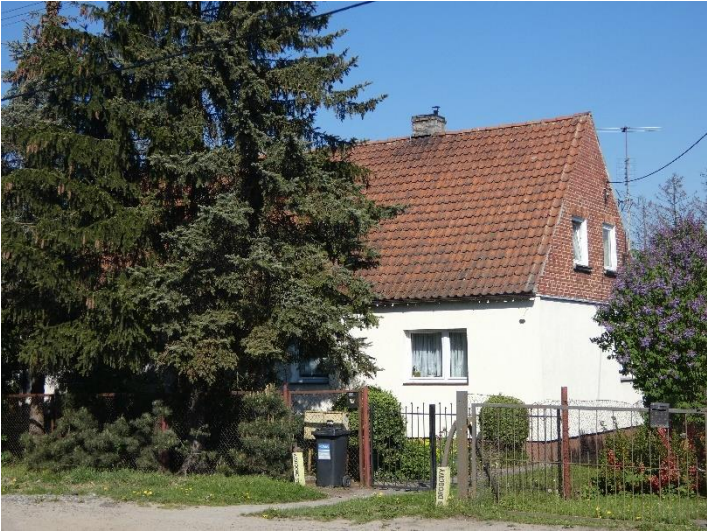
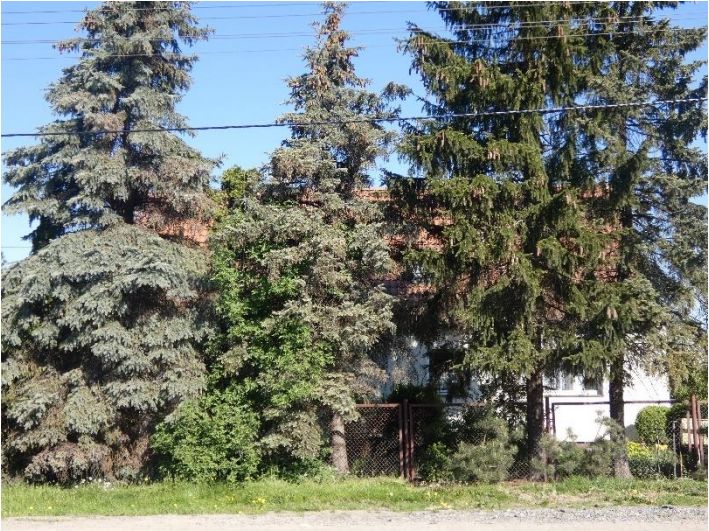
Parterowa bryła z użytkowym poddaszem przykryta dachem dwuspadowym pokrytym holenderką. Podmurówka z cegły, później otynkowana. Ściany murowane z cegły ceramicznej palonej – wtórnie otynkowane i ocieplone. Wymieniona stolarka okienna i drzwiowa.

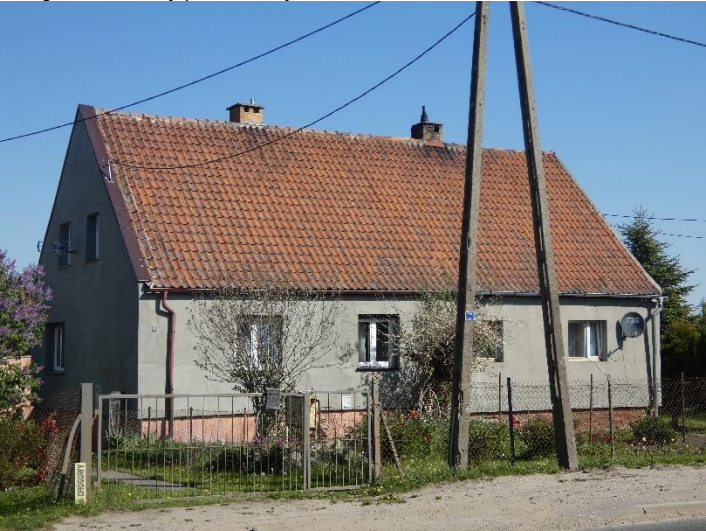
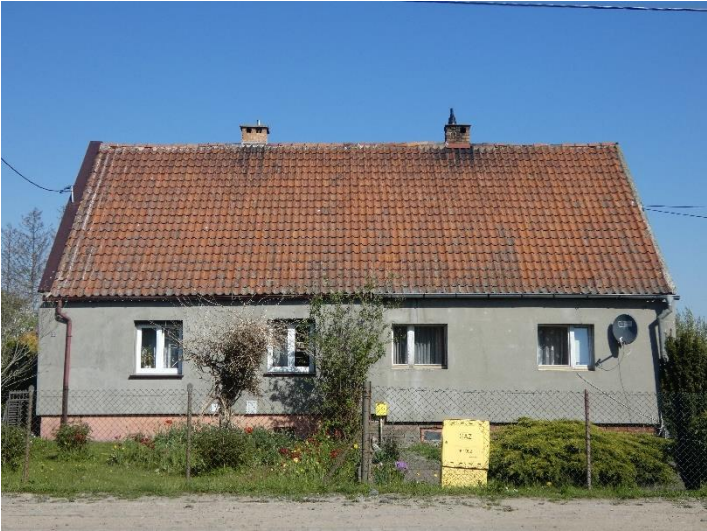
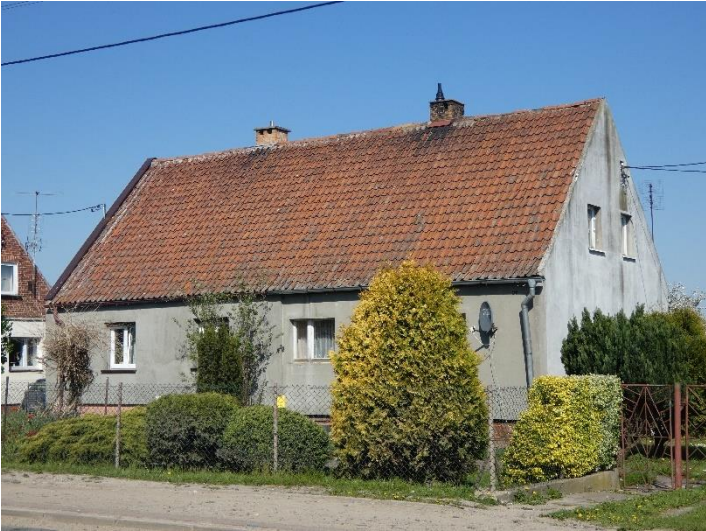
Bryła parterowa z użytkowym poddaszem przykryta dachem dwuspadowym. Dach pokryty holenderką. Podmurówka z cegły, później otynkowana. Ściany murowane z cegły ceramicznej palonej – otynkowane i ocieplone. Wcześniejsze skromne detale architektoniczne w postaci gzymsów parapetowych oraz częściowo opasek okiennych ze sztucznego kamienia zostały zakryte w wyniku modernizacji, ocieplenia i otynkowania ścian budynku. Wymieniona stolarka okienna (okna plastikowe oraz drewniane zespolone) i drzwiowa (drzwi drewniane i z MDF).

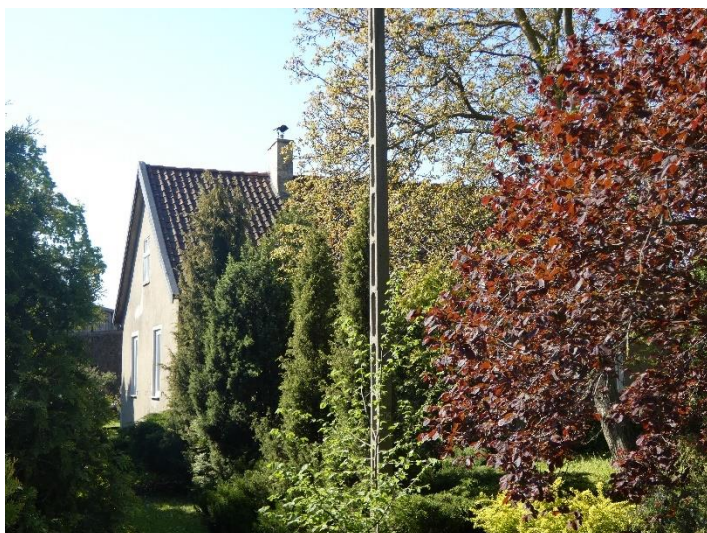
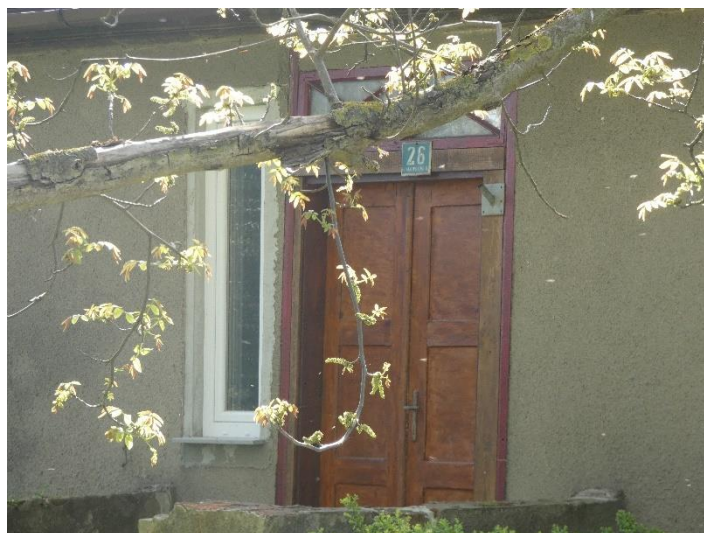
7. Fotografia z opisem wskazującym orientację w stosunku do sąsiednich terenów lub stron świata albo mapa z zaznaczonym stanowiskiem archeologicznym  
Fotografia od strony północno-zachodniej

Bryła parterowa z użytkowym poddaszem przykryta dachem dwuspadowym. Dach pokryty holenderką. Na osi elewacji frontowej północnej podest zewnętrznych schodów ze sztucznego kamienia. Podmurówka z kamienia polnego, później otynkowana. Ściany murowane z cegły ceramicznej palonej, otynkowane. W wyniku modernizacji budynku usunięto wcześniejsze 2.skrzydłowe i 1.skrzydłowe okiennice. Drzwi wejściowe wymienione zgodnie ze wzorcem historycznym na 2.skrzydłowe, zachowane nadświetle.

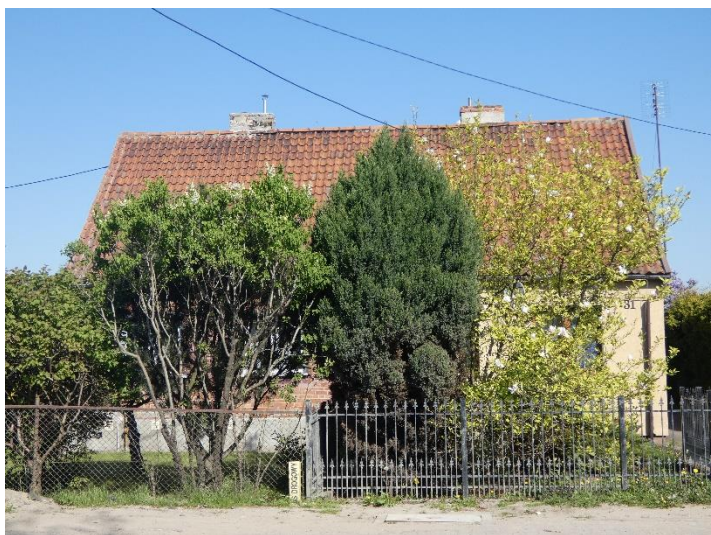
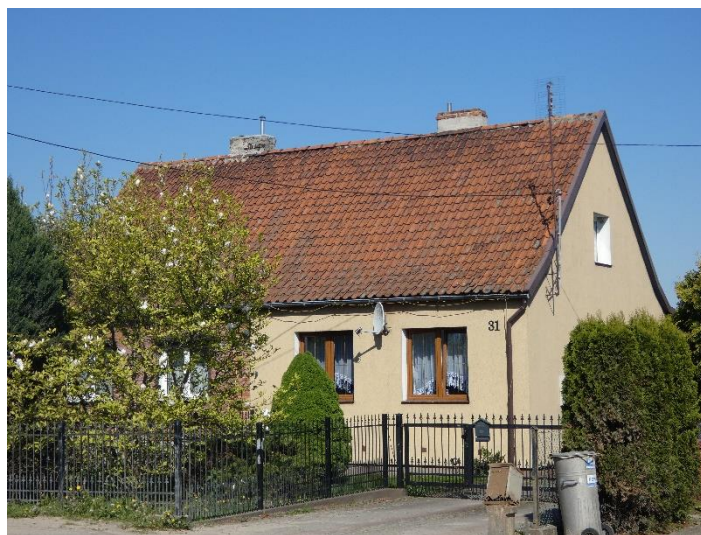
Bryła parterowa z użytkowym poddaszem przykryta dachem dwuspadowym. Dach pokryty holenderką. Podmurówka z cegły, później otynkowana. Ściany murowane z cegły ceramicznej palonej, w części zachodniej zachowane w pierwotnym opracowaniu, w części wschodniej współcześnie otynkowane tynkiem akrylowym. Wśród elementów kompozycji elewacji wyróżnić można: ceglany gzyms podokapowy w części zachodniej, gzymsy parapetowe. W narożniku północno-wschodnim murowany i tynkowany ganek. Wymieniona stolarka okienna i drzwiowa.

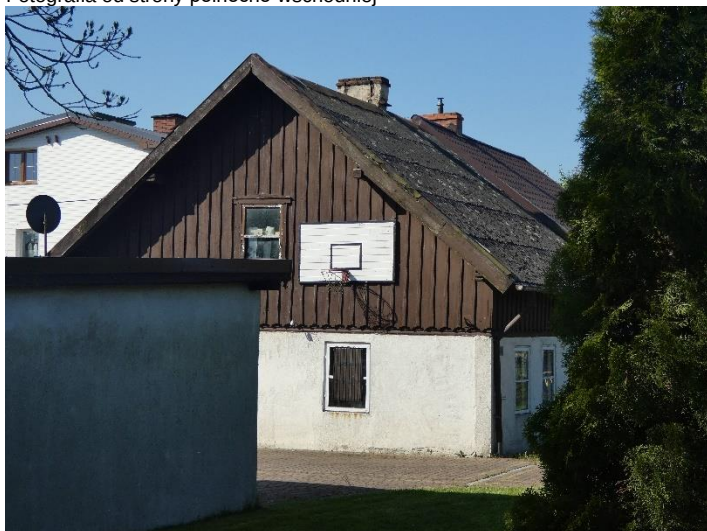
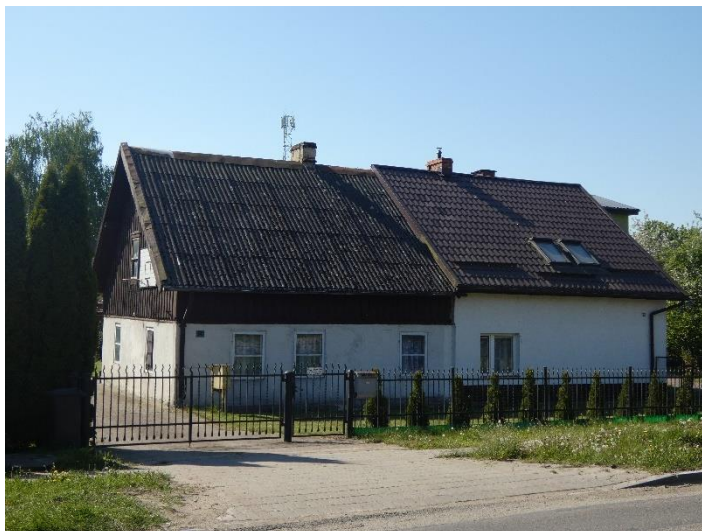
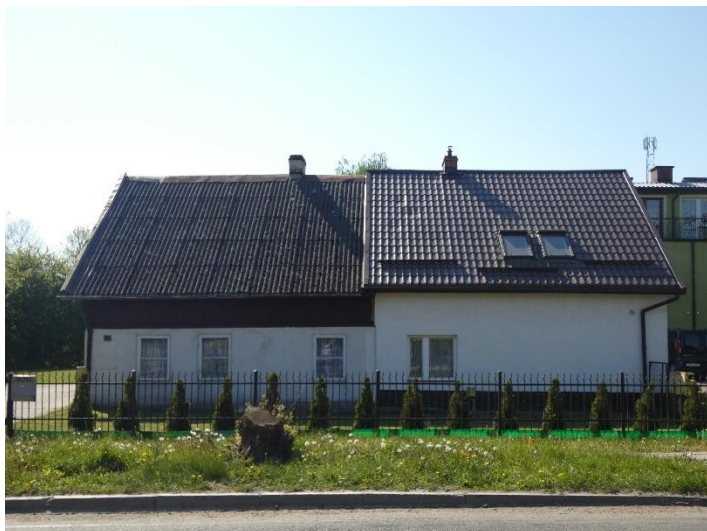
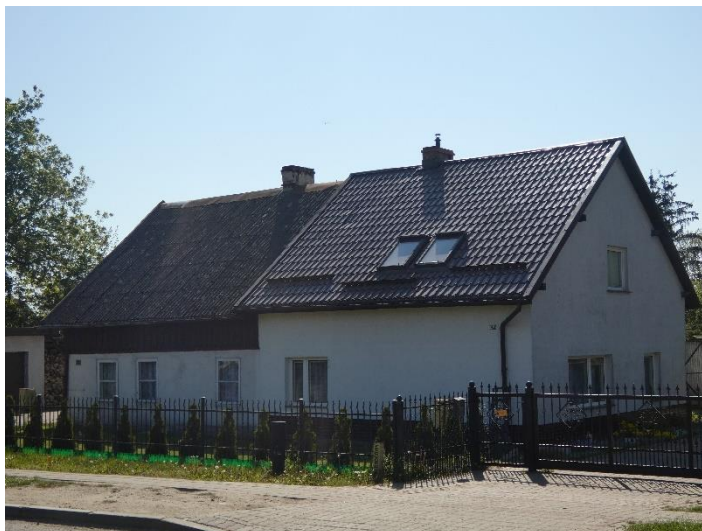
7. Fotografia z opisem wskazującym orientację w stosunku do sąsiednich terenów lub stron świata albo mapa z zaznaczonym stanowiskiem archeologicznym  
Fotografia od strony północno-wschodniej

Dwustopniowa bryła: od zachodu część mieszkalna, parterowa z użytkowym poddaszem, przykryta dachem dwuspadowym pokrytym blachodachówką. Od wschodu dawna część gospodarcza (obecnie także mieszkalna) parterowa, z użytkowym poddaszem przykryta dachem dwuspadowym pokrytym eternitem. Podmurówka z cegły, częściowo otynkowana. Ściany murowane z cegły ceramicznej palonej, tynkowane. Szczyt wschodni dawnej części gospodarczej szalowany pionowo deskami. Wymieniona stolarka okienna i drzwiowa.

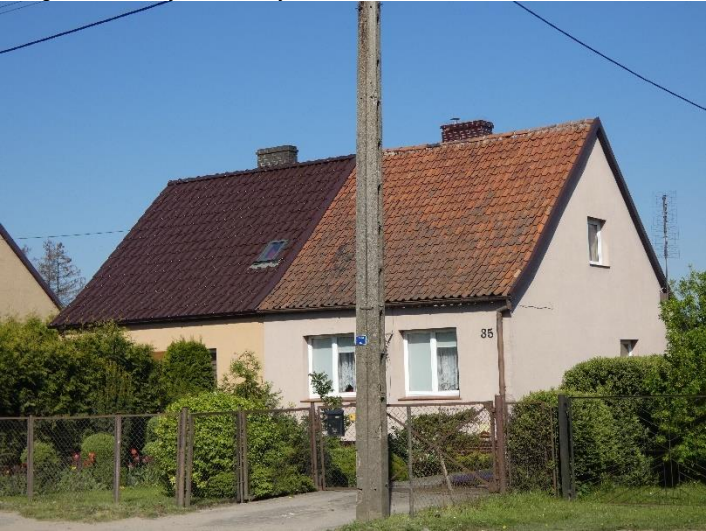
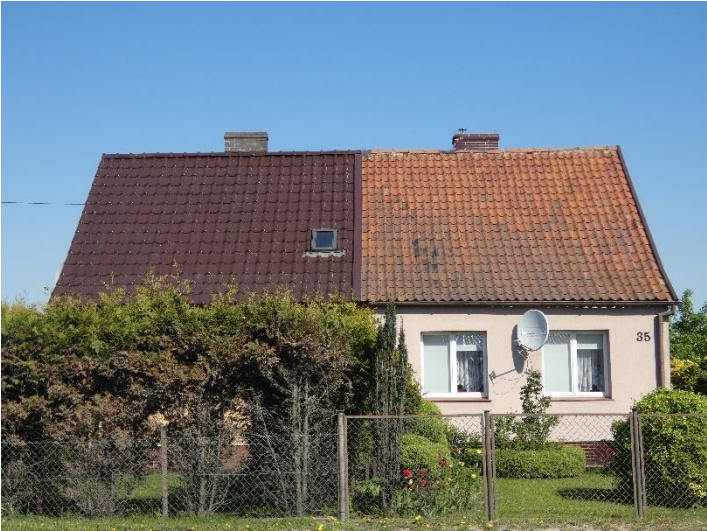
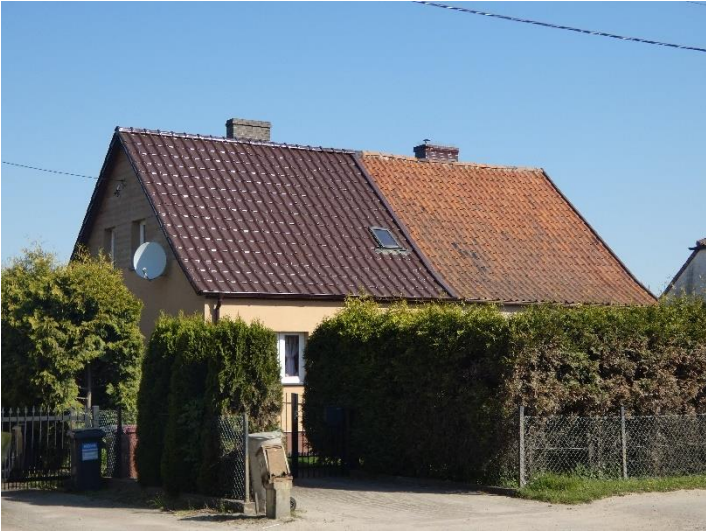
Parterowa bryła z użytkowym poddaszem przykryta dachem dwuspadowym. Dach w części wschodniej pokryty holenderką, w części zachodniej holenderką współczesną. Podmurówka z cegły, później otynkowana. Ściany murowane z cegły ceramicznej palonej, współcześnie otynkowane tynkiem akrylowym. Wcześniejsze detale architektoniczne z cegły w postaci gzymsów podokapowych, gzymsów parapetowych oraz łęków okiennych zostały zakryte w wyniku modernizacji i otynkowania ścian budynku. Wymieniona stolarka okienna i drzwiowa.

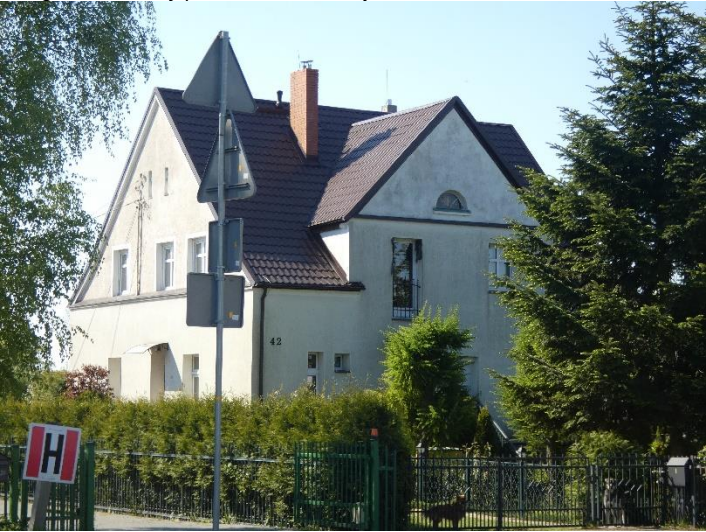
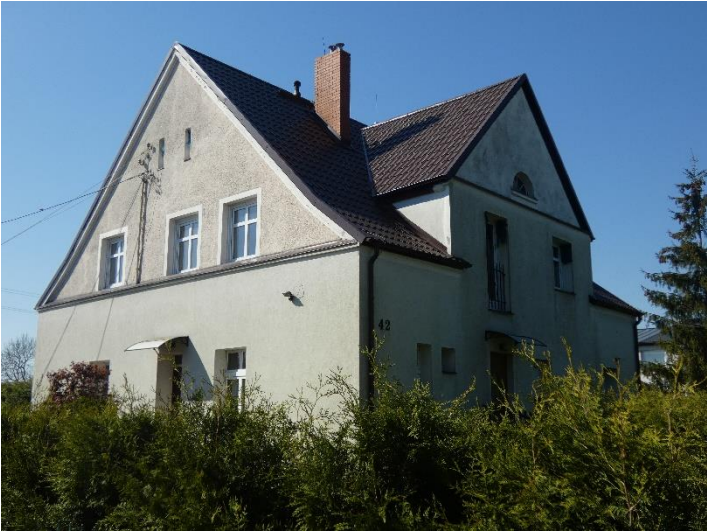
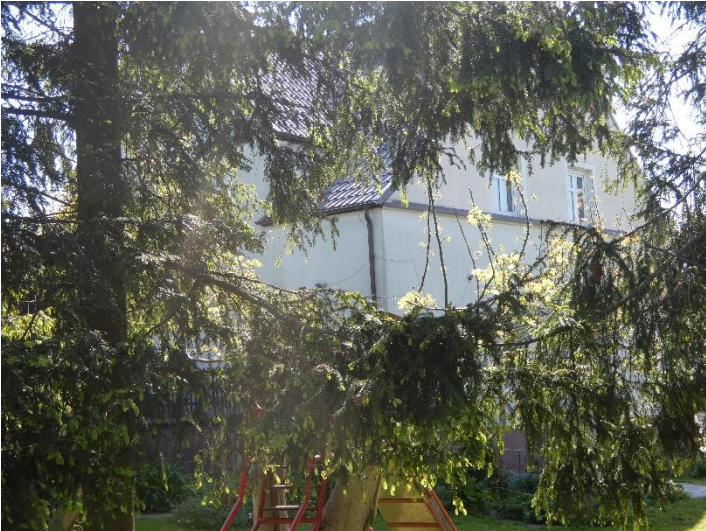
Parterowa bryła z użytkowym poddaszem przykryta dachem dwuspadowym pokrytym blachodachówką. Na osi głównej elewacji frontowej (od północy) 2.osiowa wystawka z trójkątnym szczytem i tympanonem. W wyniku przebudowy budynku usunięto z elewacji frontowej wcześniejszy ganek z tarasem z podestem ze schodów zewnętrznych. Ściany murowane z cegły ceramicznej palonej, otynkowane. Wśród elementów kompozycji elewacji wyróżnić można zachowany rytm otworów, wyodrębniony cokół, tympanon w elewacji frontowej, opaski przy otworach ze sztucznego kamienia, gzymsy podokapowe. Wymieniona stolarka okienna i drzwiowa.

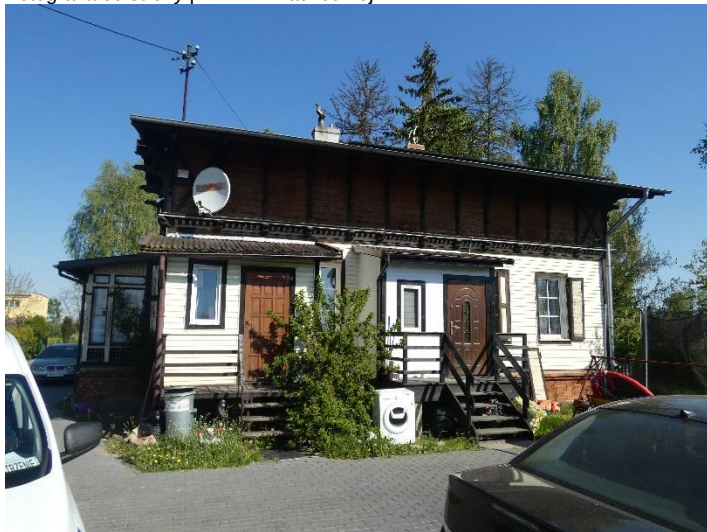
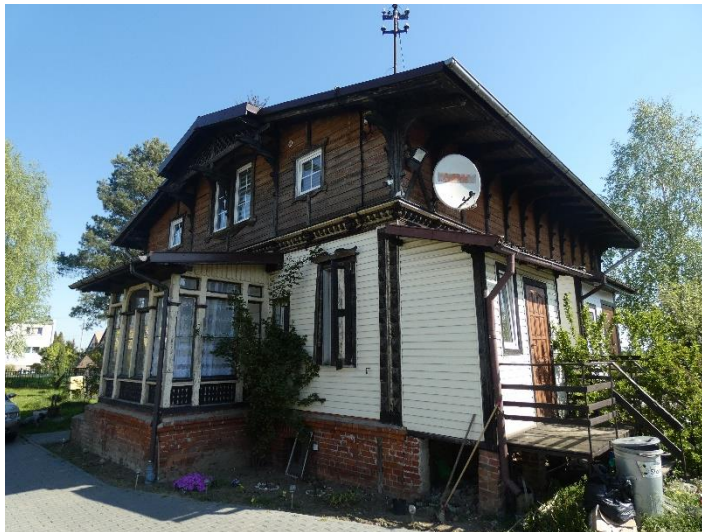
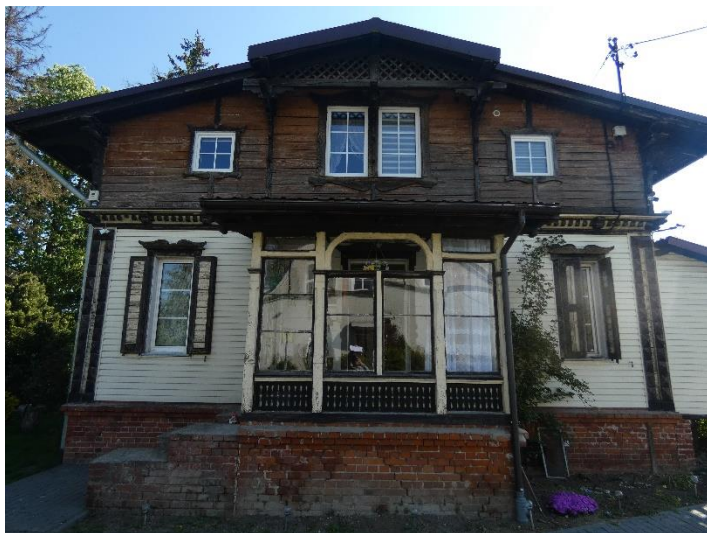
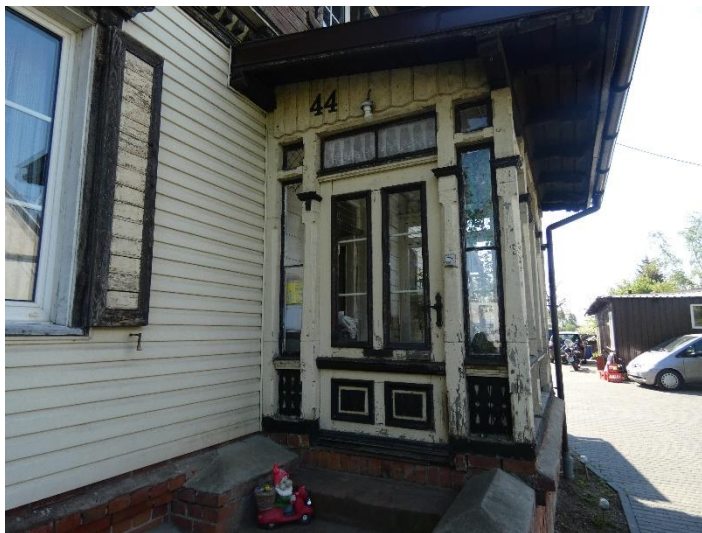
7. Fotografia z opisem wskazującym orientację w stosunku do sąsiednich terenów lub stron świata albo mapa z zaznaczonym stanowiskiem archeologicznym  
Fotografia od strony północno-zachodniej

Bryła 1,5-kondygnacyjna przykryta dachem dwuspadowym o niskim nachyleniu połaci, przy elewacji szczytowej zachodniej drewniana przeszklona weranda z pulpitowym daszkiem. Podmurówka z kamienia polnego i cegły. Budynek konstrukcji zrębowej, bez widocznych węglów, pionowe deski w narożach budynku z dekoracją ciesielską w formie rautów, w części poddasza szalowane pionowo deski z imitacjami słupów i krzyży św. Andrzeja w narożnikach. Wśród elementów kompozycji elewacji wyróżnić można zachowany rytm otworów, wyodrębniony cokół, bogaty detal architektoniczny w formie dekoracji ciesielskich – opaski okienne formowane w jaskółcze ogony, 2-skrzydłowe okiennice, fryzy kordonowe w formie ornamentów łożkowych, pionowe deski imitujące pilastry, ciosane wsporniki w narożnikach szczytów, dekoracyjnie zaciosane belki stropowe wysunięte przed lico elewacji wzdłużnych. Dach pokryty papą. Wymieniona stolarka okienna i drzwiowa.

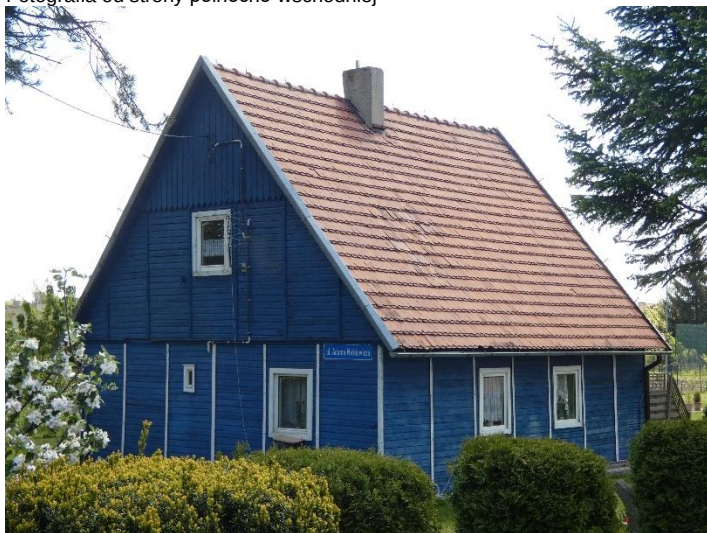
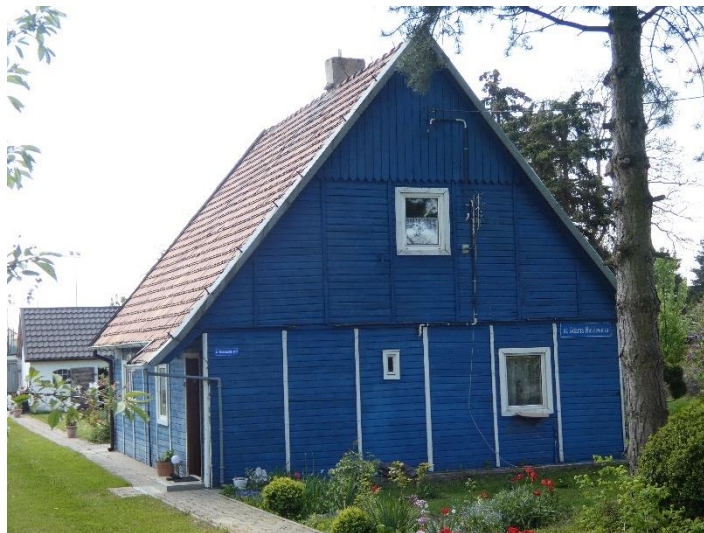
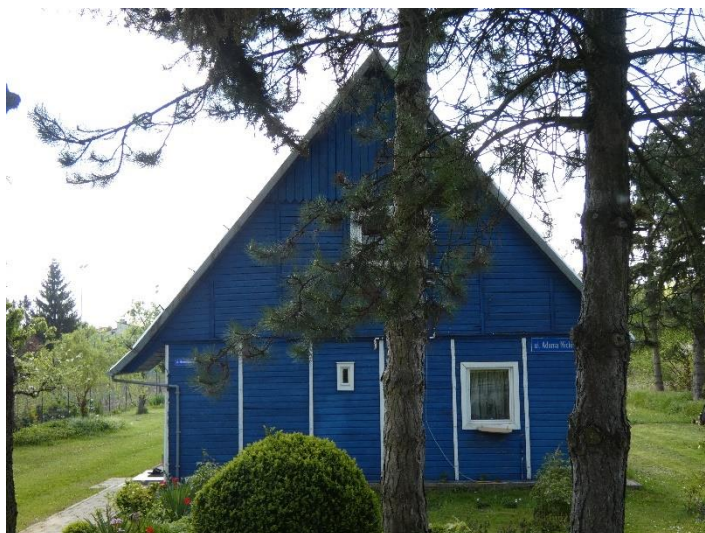
7. Fotografia z opisem wskazującym orientację w stosunku do sąsiednich terenów lub stron świata albo mapa z zaznaczonym stanowiskiem archeologicznym  
Fotografia od strony północno-wschodniej

Bryła parterowa z użytkowym poddaszem przykryta dachem dwuspadowym. Dach pokryty karpiówką. Budynek o konstrukcji sumikowo-łatkowej posadowiony na wylewce betonowej. Elewacje szalowane pionowo deskami w szczytach elewacji bocznych. Wymieniona stolarka okienna i drzwiowa.

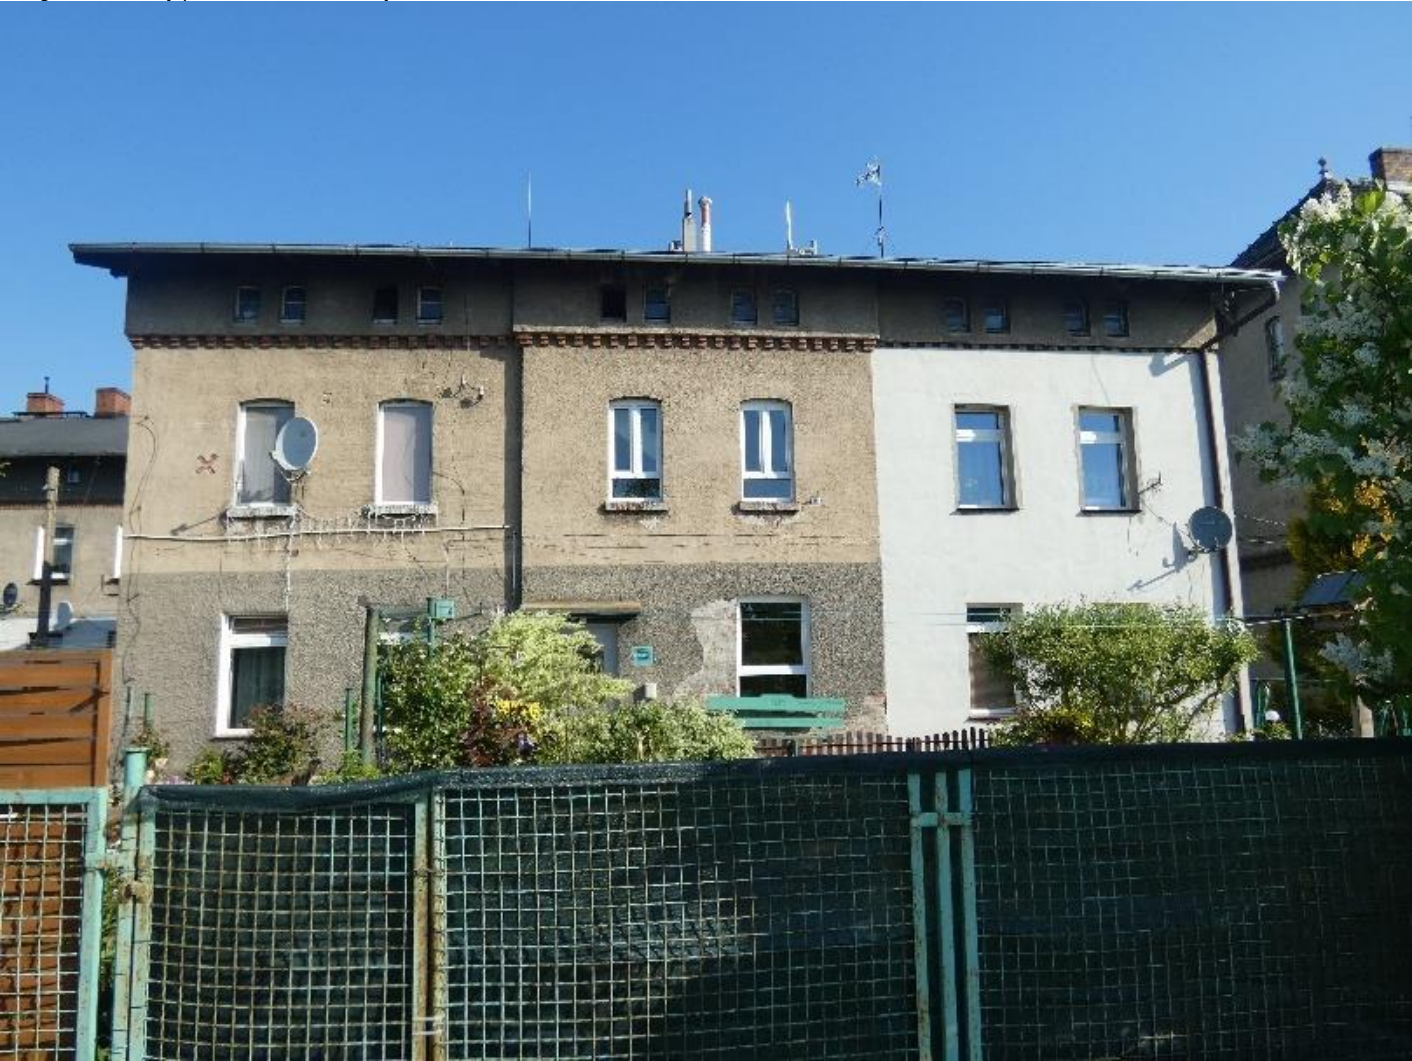
Bryła 2.kondygnacyjna z częściowo użytkowym poddaszem, przykryta dachem dwuspadowym o niskim nachyleniu połaci. Podmurówka z cegły, częściowo otynkowana. Ściany murowane z cegły ceramicznej palonej, wtórnie otynkowane. Wśród elementów kompozycji elewacji wyróżnić można zachowany rytm otworów zwieńczonych odcinkowo, ceglany fryz kordonowy, gzymsy parapetowe. Wymieniona stolarka okienna i drzwiowa. Częściowo zmienione kształty otworów okiennych.

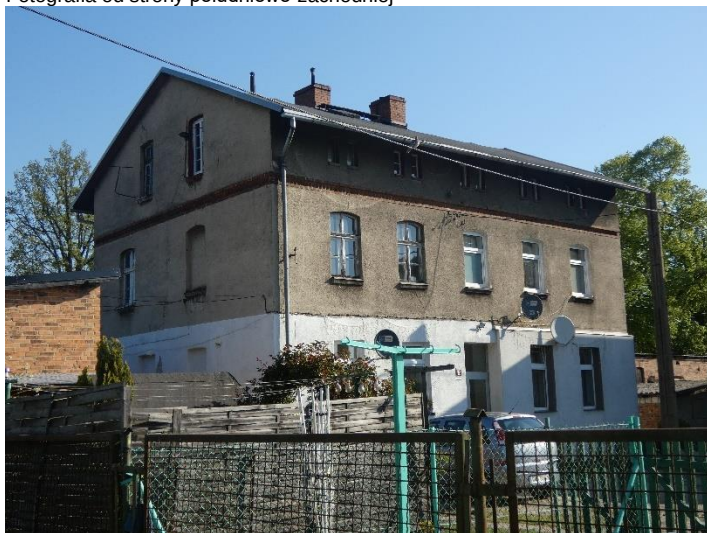
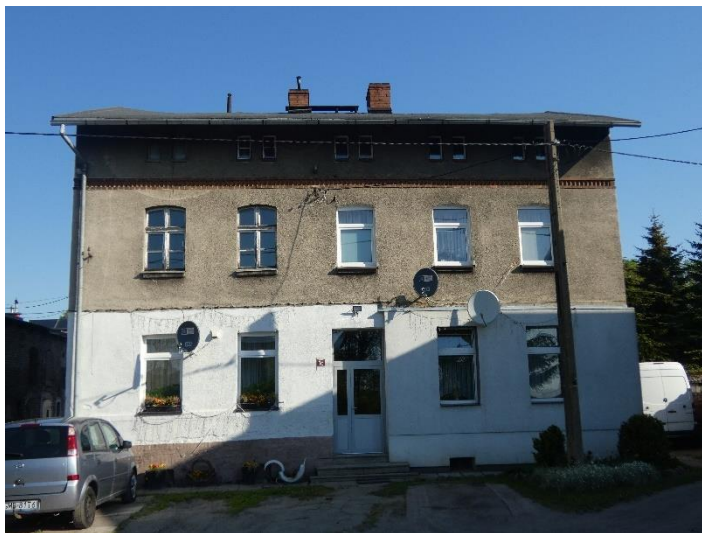
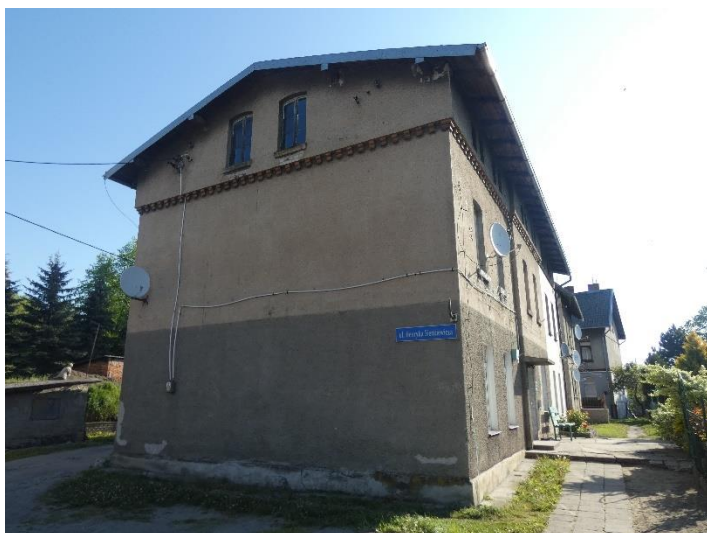
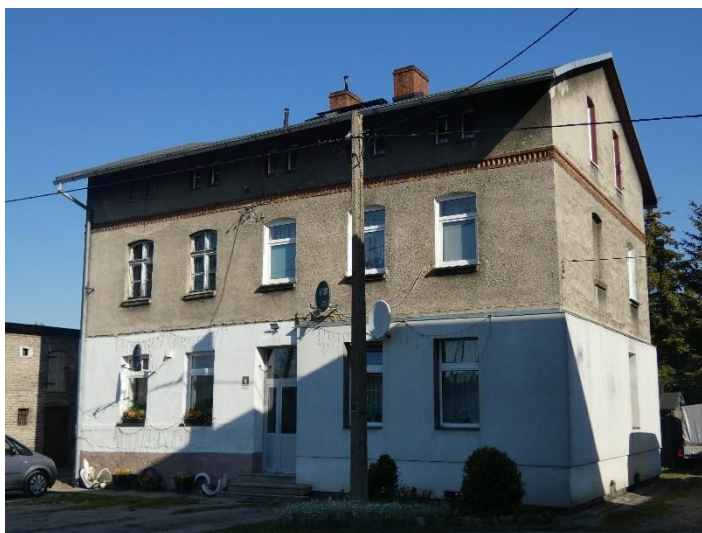
7. Fotografia z opisem wskazującym orientację w stosunku do sąsiednich terenów lub stron świata albo mapa z zaznaczonym stanowiskiem archeologicznym  
Fotografia od strony południowo-zachodniej

Bryła 2.kondygnacyjna z częściowo użytkowym poddaszem, przykryta dachem dwuspadowym o niskim nachyleniu połaci. Podmurówka z cegły, później otynkowana. Ściany murowane z cegły ceramicznej palonej, wtórnie otynkowane. Wśród elementów kompozycji elewacji wyróżnić można wyodrębniony cokół, zachowany rytm otworów zwieńczonych odcinkowo, ceglany fryz kordonowy, gzymsy parapetowe. Częściowo zachowana stolarka okienna – okna skrzynkowe, podwójne, 2.skrzydłowe, z dominującym ślemieniem. Częściowo wymieniona stolarka okienna i drzwiowa. Częściowo zmienione kształty otworów okiennych.

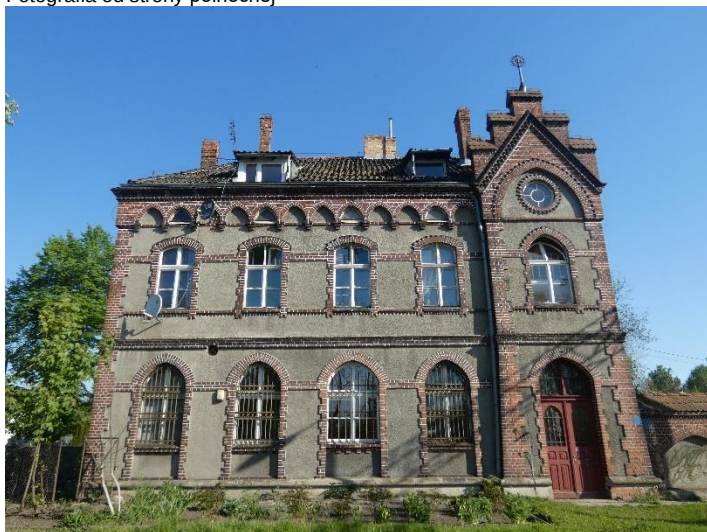
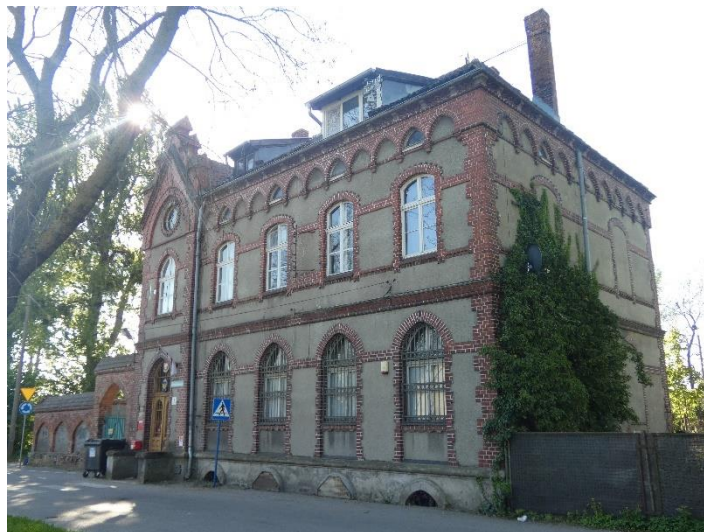
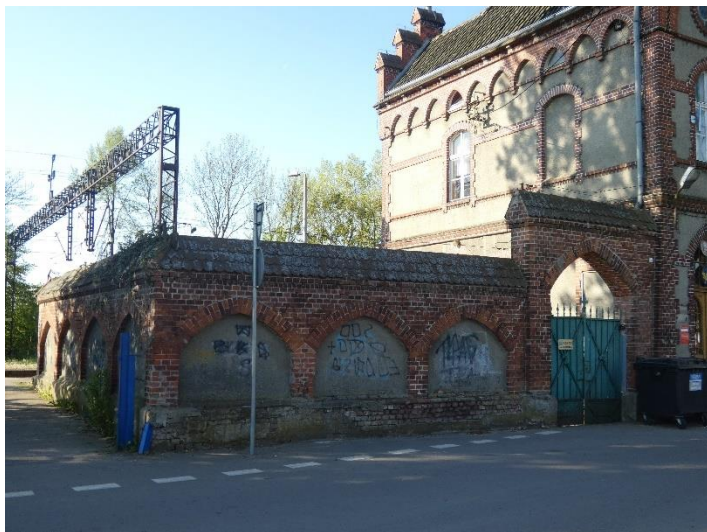
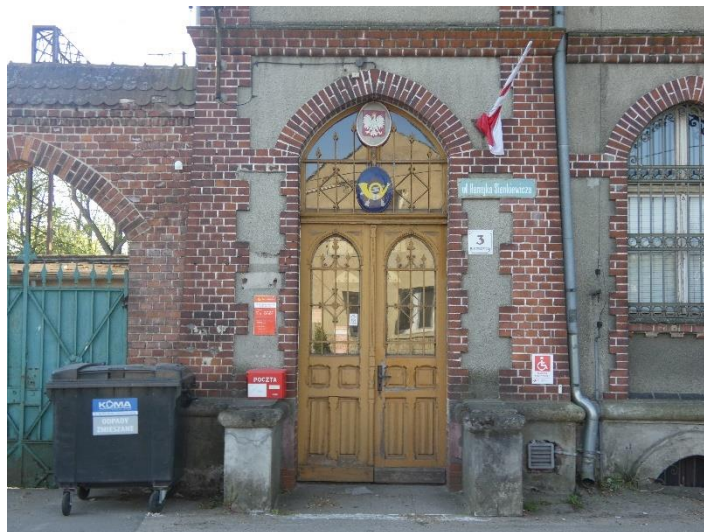
7. Fotografia z opisem wskazującym orientację w stosunku do sąsiednich terenów lub stron świata albo mapa z zaznaczonym stanowiskiem archeologicznym  
Fotografia od strony północnej

Bryła 2.kondygnacyjna o dużej kubaturze przykryta dachem czterospadowym. Na skrajnej osi od wchodu dwustronny pseudoryzalit z osobnym dachem dwuspadowym, w którym występują uskokowe szczyty. Podmurówka i ściany murowane z cegły ceramicznej palonej, później otynkowane, podmurówka z opaską ze sztucznego kamienia. Elewacje opracowane w tynku oraz w cegle licowanej w stylu neogotyckim. Wśród elementów kompozycji elewacji wyróżnić można cokół zakończony szerokim gzymsem ze sztucznego kamienia, zachowany rytm otworów oraz blend - otwory w parterze zwieńczone ostrołukowo, w drugiej kondygnacji zwieńczone odcinkowo, bogaty detal architektoniczny z licowanej cegły – lizeny, opaski przy otworach, fryzy kordonowe, gzymsy podokapowe z fryzami arkadowymi wspartymi na kroksztynach, ostrołukowe płyciny w szczytach przeprute okulusami. Dach pokryty holenderką, w połaciach dachowych trzy drewniane facjaty. Częściowo zachowana stolarka drzwiowa – drzwi zewnętrzne (2.skrzydłowe, przeszklone z ostrołukowym nadświetlem). Wymieniona stolarka okienna wzorowana na pierwotnej – okna drewniane 2.skrzydłowe, z dominującymi ślēmieniami.

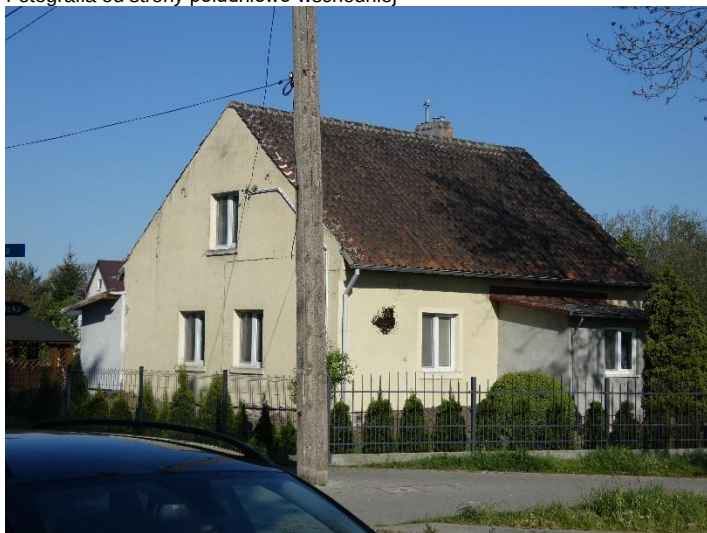
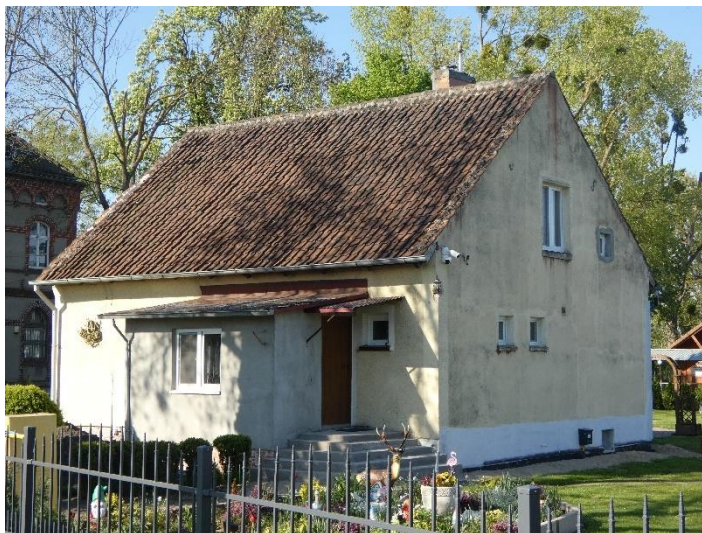
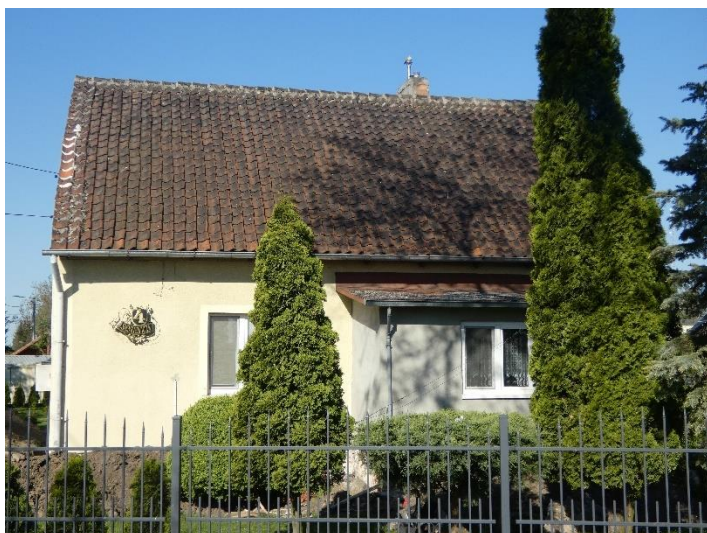
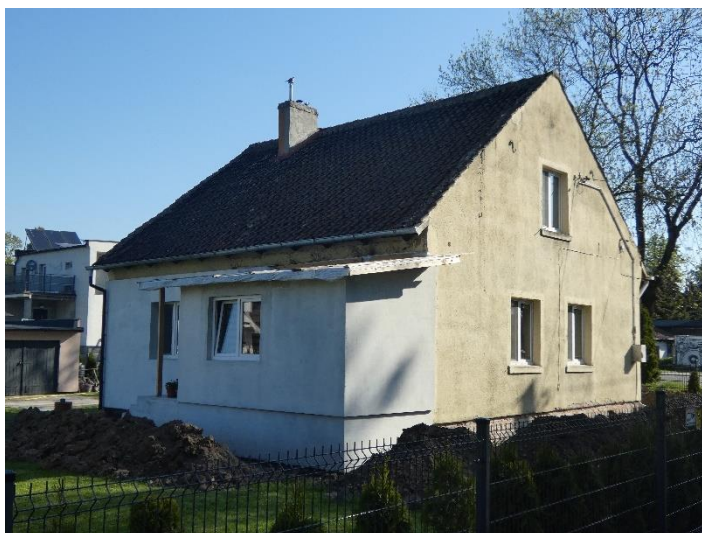
7. Fotografia z opisem wskazującym orientację w stosunku do sąsiednich terenów lub stron świata albo mapa z zaznaczonym stanowiskiem archeologicznym  
Fotografia od strony południowo-wschodniej

Parterowa bryła z użytkowym poddaszem przykryta dachem dwuspadowym. Przy elewacji wzdłużnej tylnej oraz przy elewacji wzdłużnej frontowej murowane i otynkowane ganki z daszkami pulpitowymi, w których w wyniku modernizacji zmieniono kształt i rozmieszczenie pierwotnych otworów okiennych. Dach pokryty holenderką. Podmurówka i ściany murowane z cegły ceramicznej palonej, wtórnie otynkowane. Częściowo zachowane gzymsy parapetowe z cegły. Wymieniona stolarka okienna i drzwiowa.

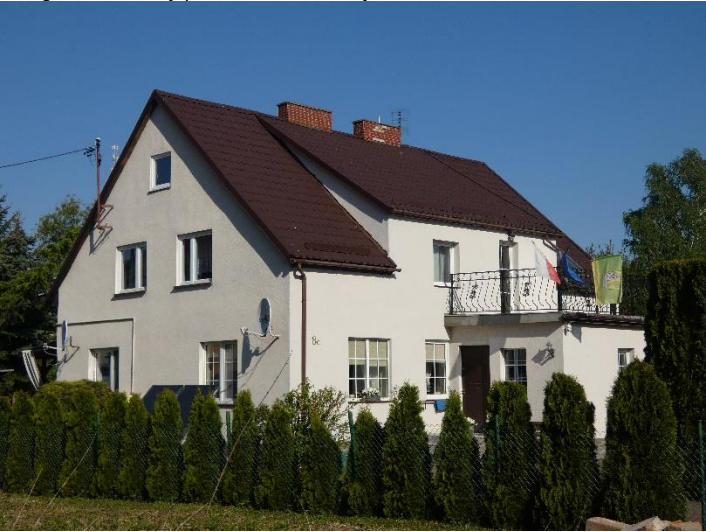
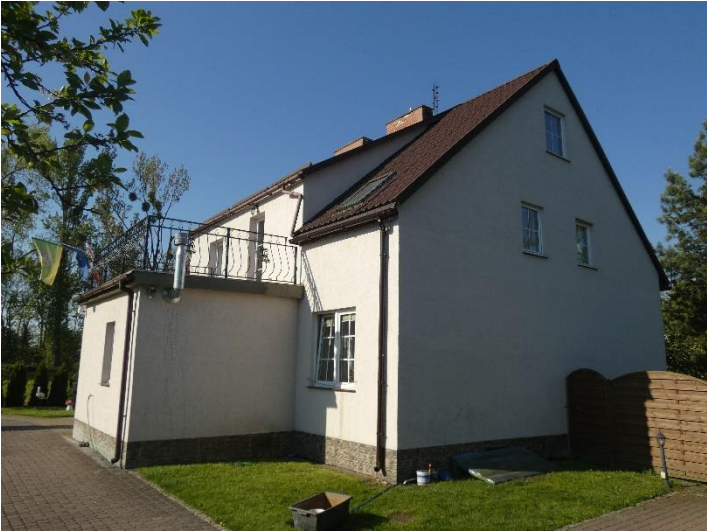
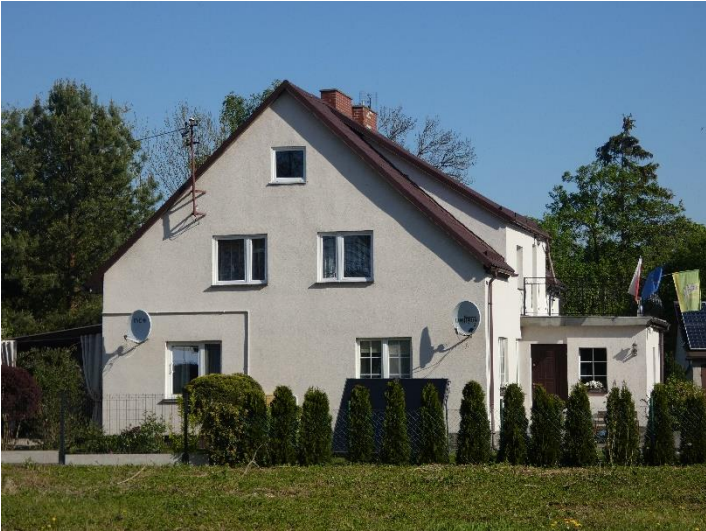
Parterowa bryła z użytkowym poddaszem przykryta dachem dwuspadowym pokrytym blachodachówką. W elewacji wzdłużnej wschodniej 2.osiowa wystawka z osobnym daszkiem pulpityowym. W elewacjach wzdłużnych od wschodu i zachodu pierwotnie drewniane ganki zostały obmurowane i otynkowane. Na dachu ganku od strony zachodniej zlokalizowano taras z metalową balustradą. Pierwotnie częściowo szalowane deskami partii szczytów zostały otynkowane. Wymieniona stolarka okienna i drzwiowa. Na parterze okna częściowo ze szprosami.
