# GMINNA EWIDENCJA ZABYTKÓW NIERUCHOMYCH GMINY STARE POLE

STARE POLE, 2023 R.

**GEZPRO**  
*Daniel*  
*Wiśniewski*

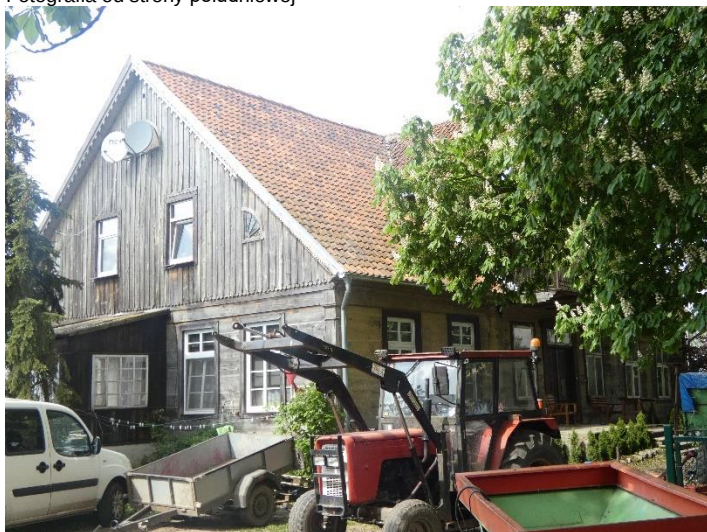
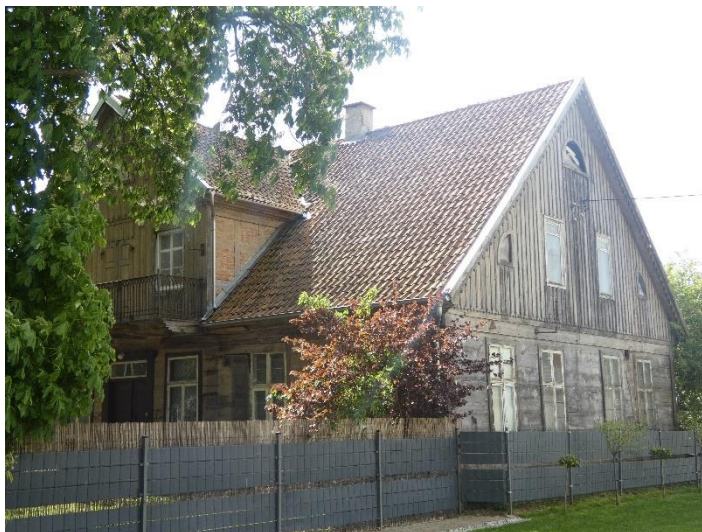
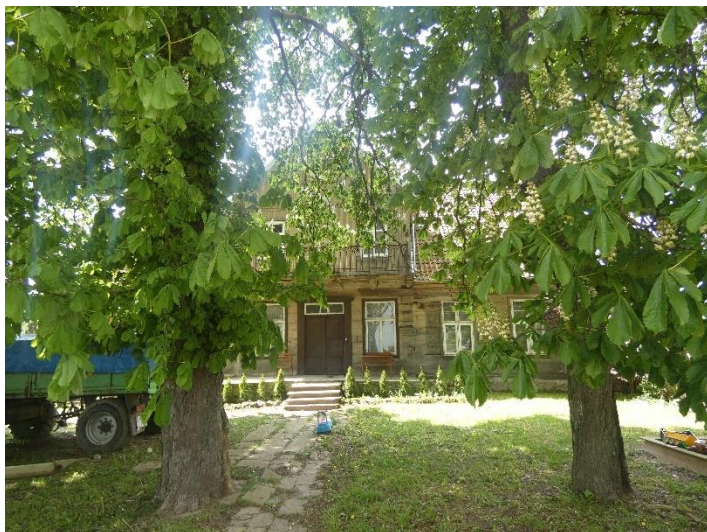
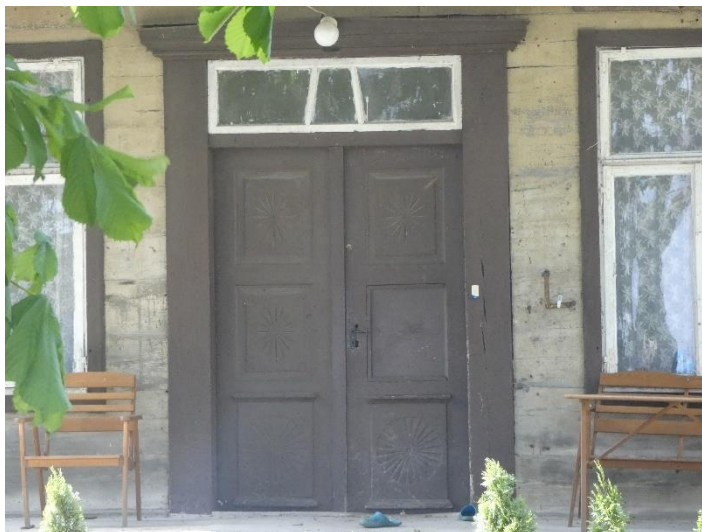
**SZLAGNOWO**

Budynek parterowy z użytkowym poddaszem przykryty dachem dwuspadowym. Obiekt o konstrukcji zrębowej, częściowo o konstrukcji słupowo-ryglowej. Podmurówka z kamienia. W szczycie od strony zachodniej drewniany, przeszklony ganek z jednospadowym daszkiem pulpityowym. Wśród elementów kompozycji elewacji wyróżnić można opaski z desek w otworach okiennych i drzwiowych, zachowany rytm otworów. Dach pokryty holenderką. Częściowo zachowana stolarka okienna – okna drewniane, czteropolowe. Zachowane drzwi wejściowe, dwuskrzydłowe, płycinowo-ramowe z nadświetlem.

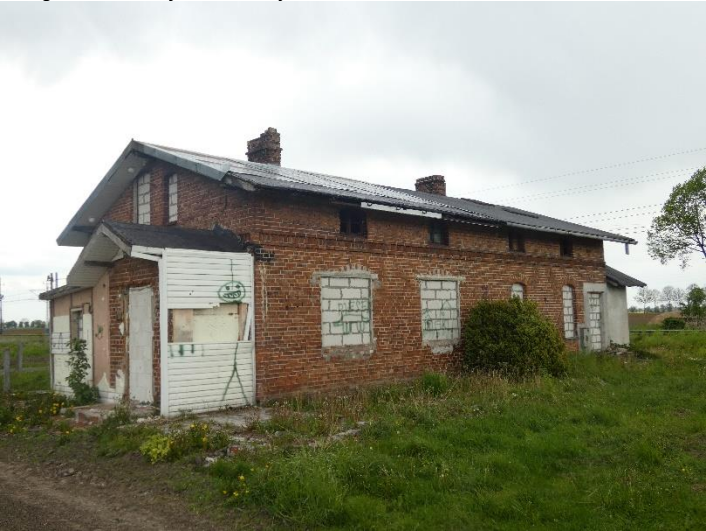
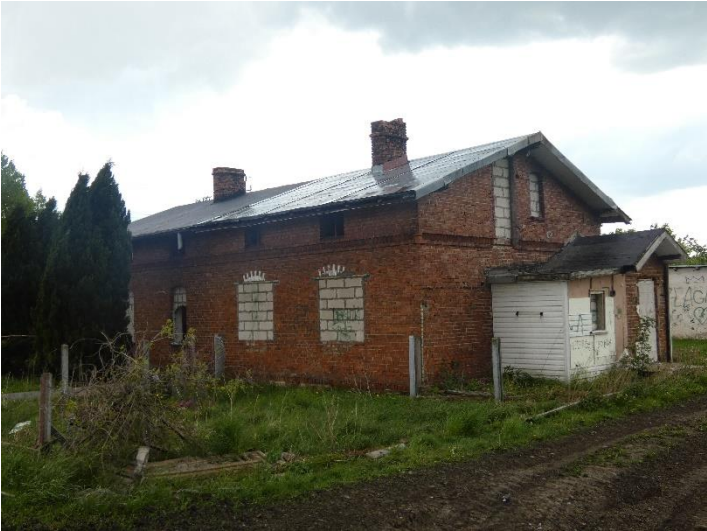
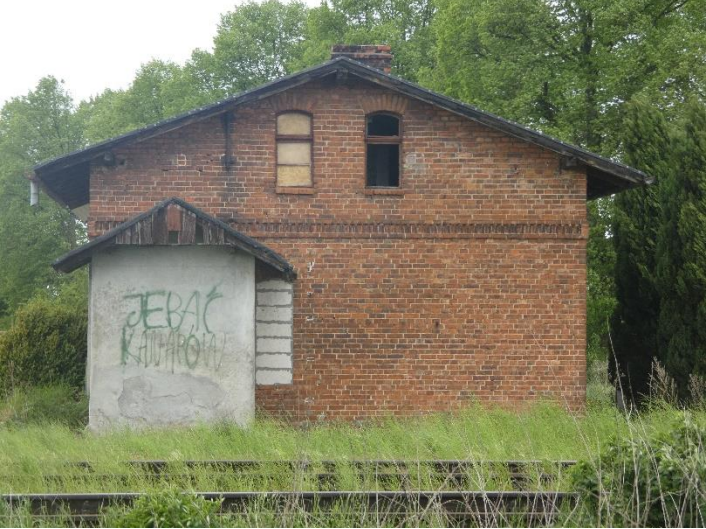
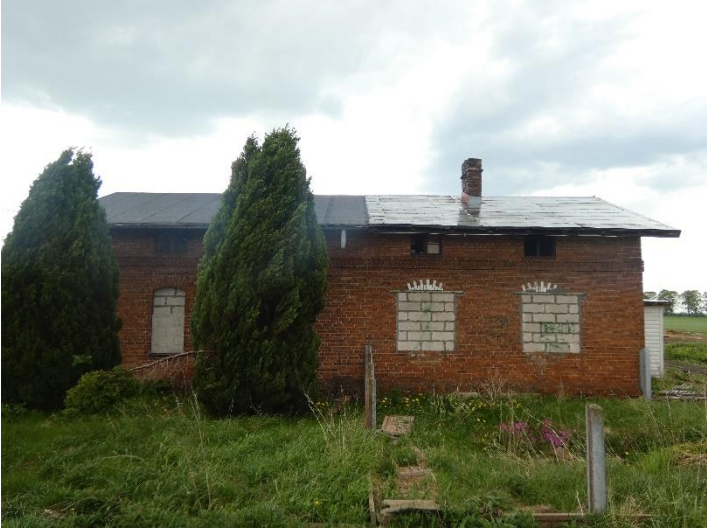
Budynek jednokondygnacyjny z użytkowym poddaszem przykryty dachem dwusadowym o niskim nachyleniu połaci. Dach pokryty częściowo blachą, częściowo papą. Ściany murowane z cegły ceramicznej palonej. W elewacji południowej murowany i otynkowany ganek z osobnym dachem dwuspadowym. Budynek obecnie wyłączony z użytku, otwory okienne i drzwiowe zamurowane.

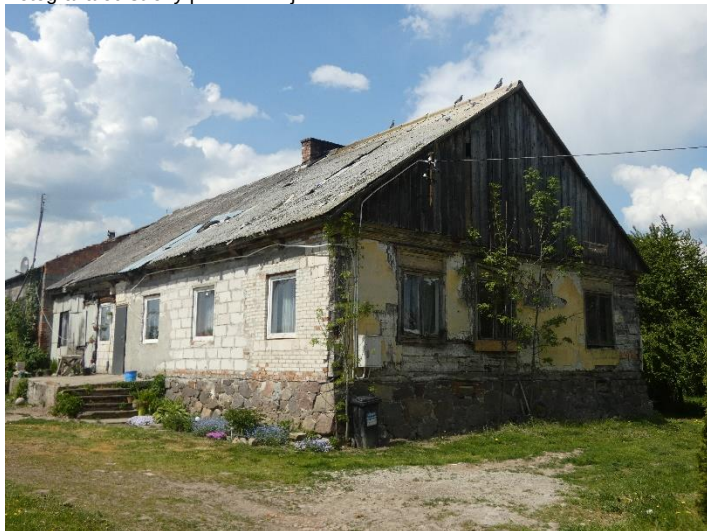
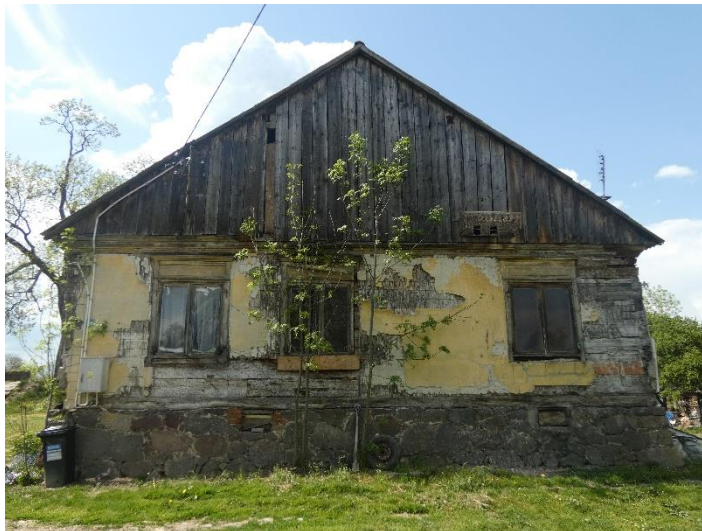
**SZALENIEC**

Bryła dwustopniowa – od południowego - wschodu część mieszkalna, parterowa, przykryta dachem dwuspadowym pokrytym eternitem, od północnego – zachodu część gospodarcza, parterowa, przykryta dachem dwuspadowym pokrytym eternitem i blachą. W części mieszkalnej podmurówka z kamieni polnych łamanych, w części gospodarczej z kamieni i cegły. Część mieszkalna o konstrukcji zrębowej w licu 6 belek i oczep, elewacje wtórnie otynkowane – tynki gładkie, wapienne, zachowane tylko fragmenty. Szczyt południowy szalowany pionowo deskami. Część gospodarcza murowana z cegły ceramicznej palonej – ubytki w ścianach uzupełnione pustakami. W kompozycji elewacji wyróżnić można wyodrębniony cokół, szeroki gzyms podokapowy deskowy, płyciny nadokiennie z gzymsami nadokiennymi. Częściowo wymieniona stolarka okienna i drzwiowa. Częściowo zachowane drewniane dwuskrzydłowe okna.

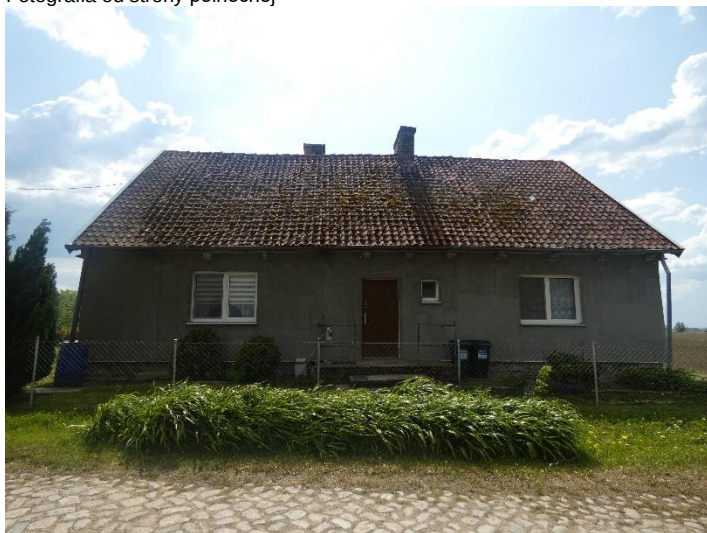
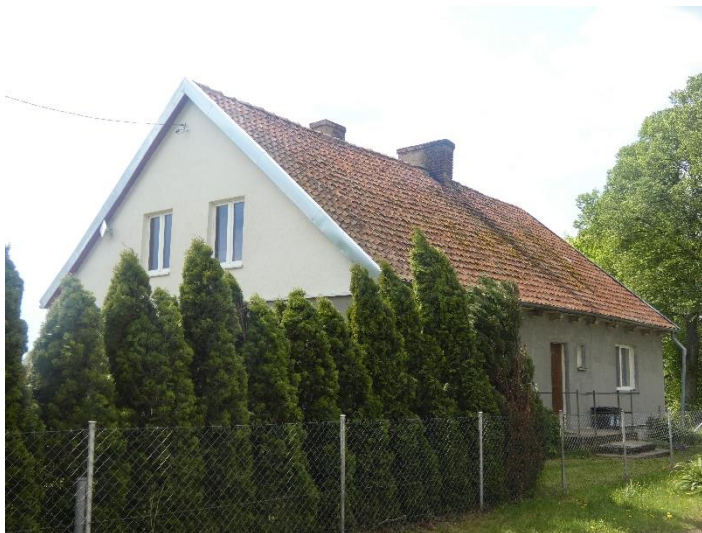
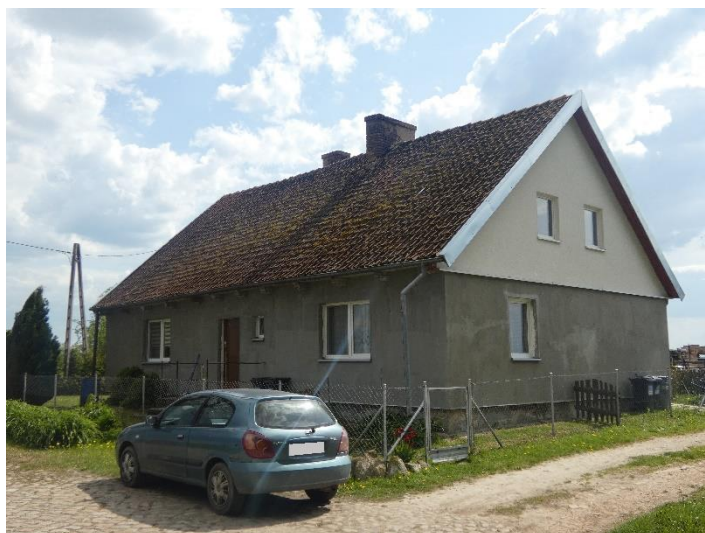
**SZALENIEC**

Bryła parterowa z częściowo użytkowym poddaszem przykryta dachem dwuspadowym pokrytym holenderką. Podmurówka z cegły, przetarta pozostałościami tynku, ściany z cegły ceramicznej palonej, wtórnie otynkowane i ocieplone styropianem. Współczesne tynki akrylowe w części szczytowej poddasza. Wymieniona stolarka okienna i drzwiowa.

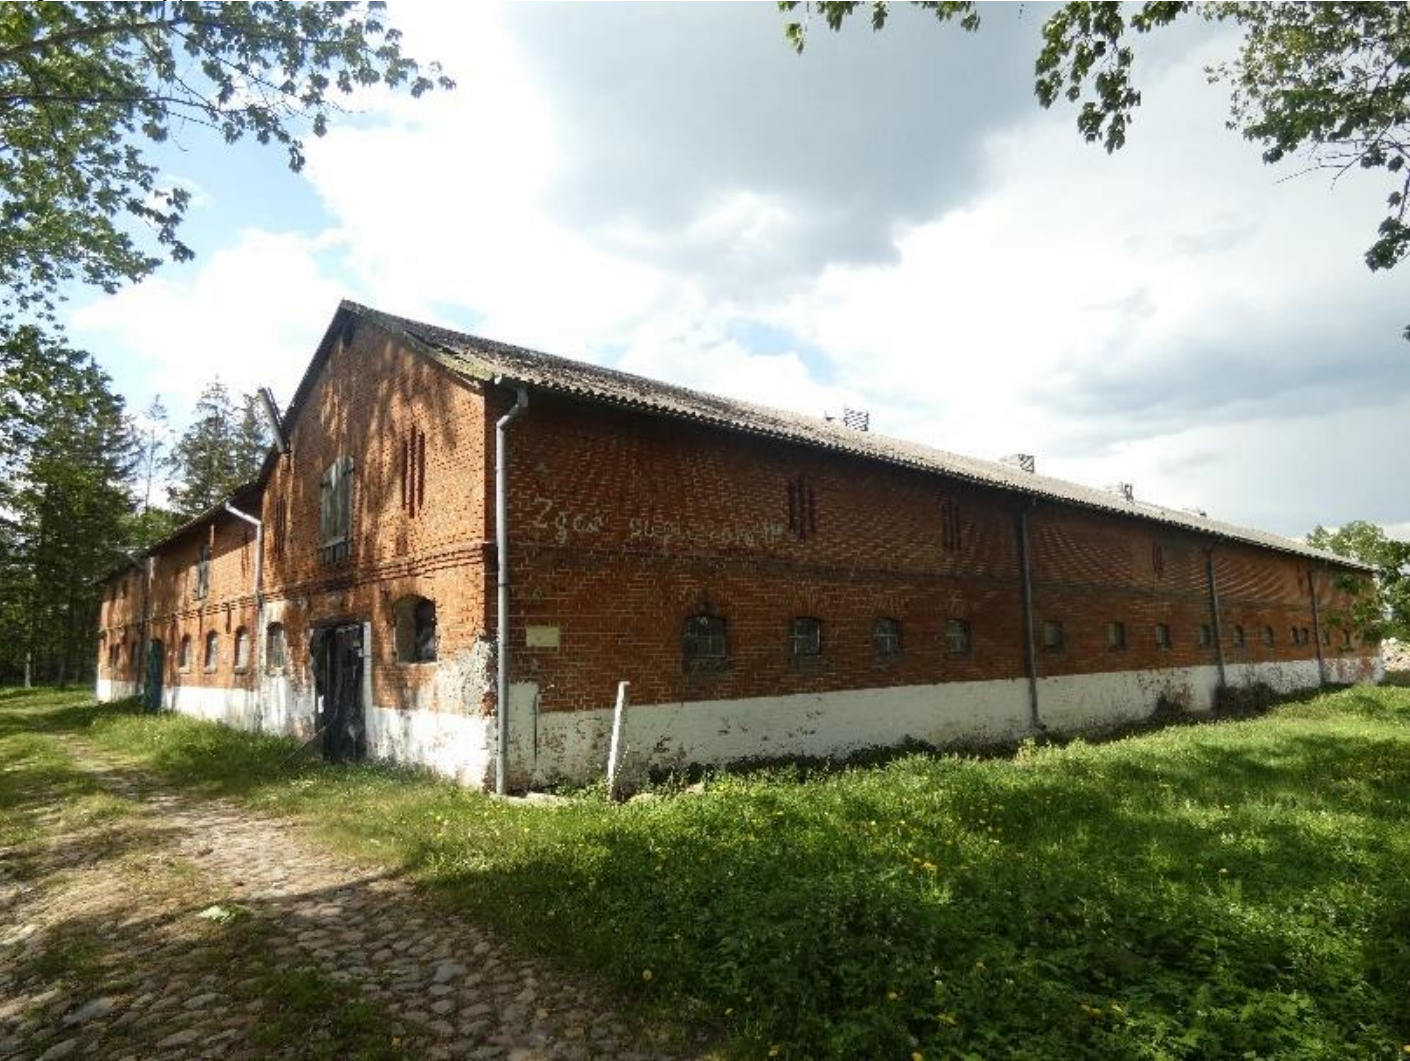
Bryła o dużej kubaturze, 1,5-kondygnacyjna, wzniesiona na planie litery L, pokryta dachami dwuspadowymi pokrytymi eternitem. Podmurówka z cegły ceramicznej palonej, później bielona wapnem. Ściany murowane z cegły ceramicznej palonej, wążek krzyżkowy, zaprawa cementowo-wapienna. Wśród elementów kompozycji elewacji wyróżnić można zachowany rytm otworów, gzymsy podokapowe, fryz kordonowy, okienne, gzymsy parapetowe. Zachowana stolarka okienna – metalowe wielopolowe okna. Drzwi i wrota deskowe.

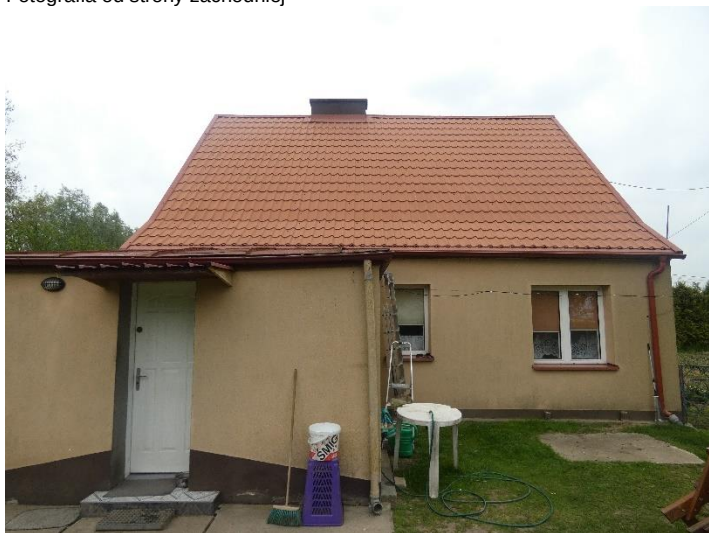
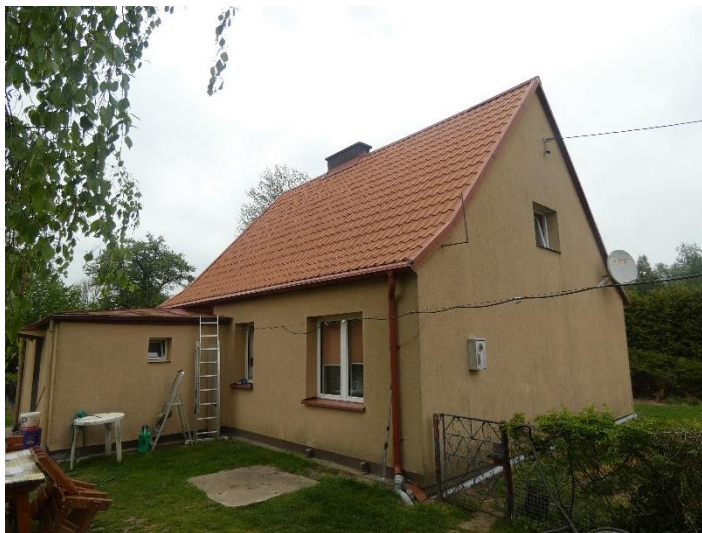
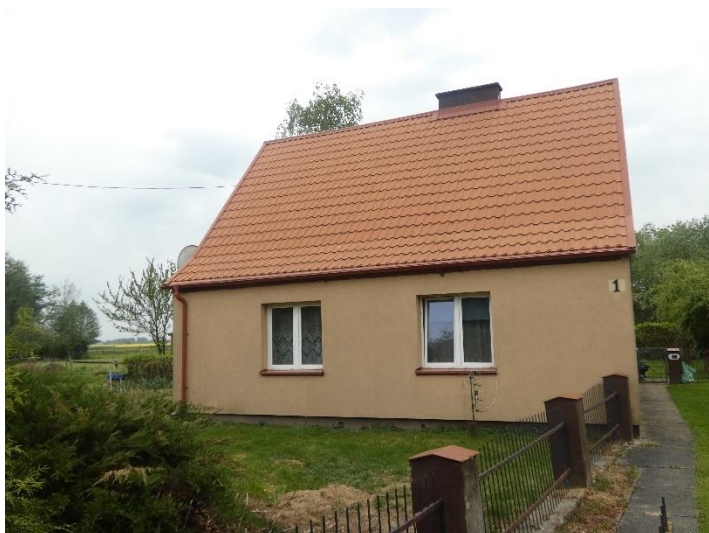
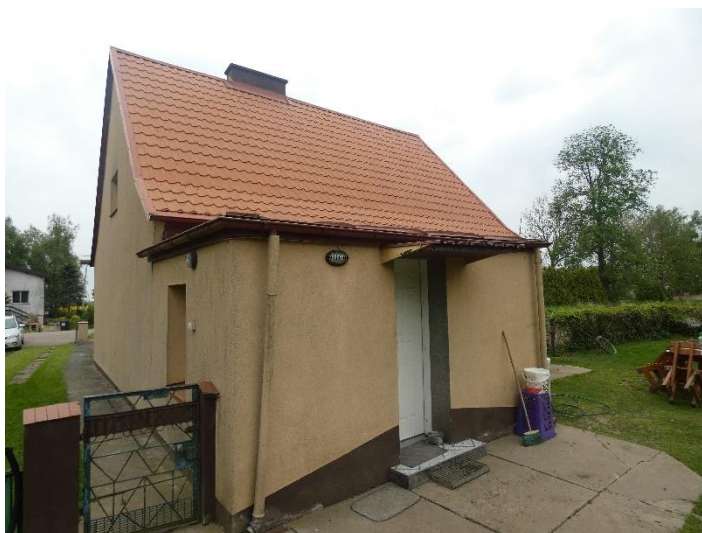
**Ząbrowo 1**

7. Fotografia z opisem wskazującym orientację w stosunku do sąsiednich terenów lub stron świata albo mapa z zaznaczonym stanowiskiem archeologicznym  
Fotografia od strony zachodniej

Bryła parterowa z częściowo użytkowym poddaszem przykryta dachem dwuspadowym. Dach pokryty karpiówką. Podmurówka z cegły, później otynkowana. Ściany murowane z cegły ceramicznej palonej wtórnie otynkowane. W elewacji tylnej od zachodu murowany i otynkowany ganek z daszkiem pulpitowym. Wymieniona stolarka okienna i drzwiowa.

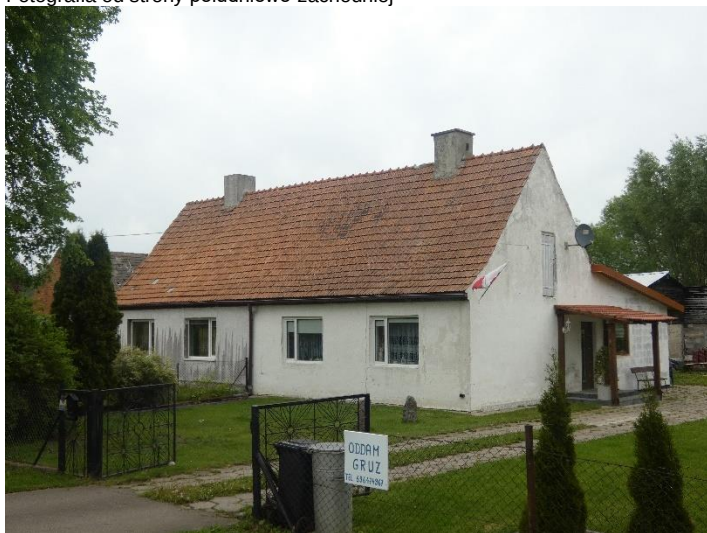
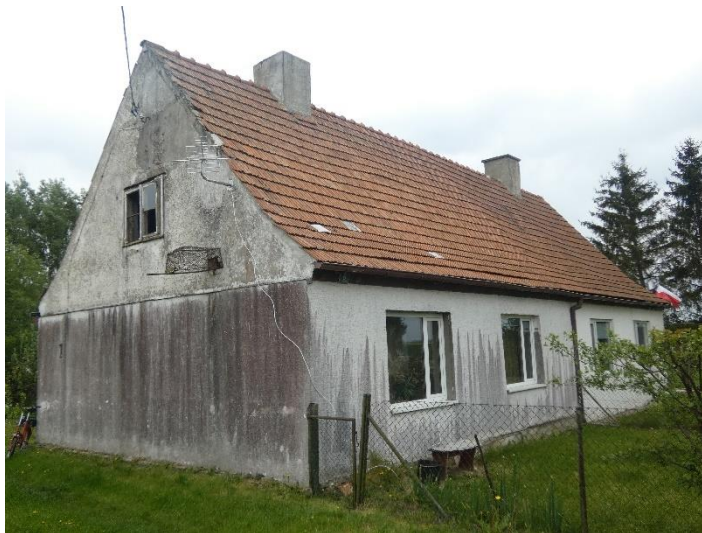
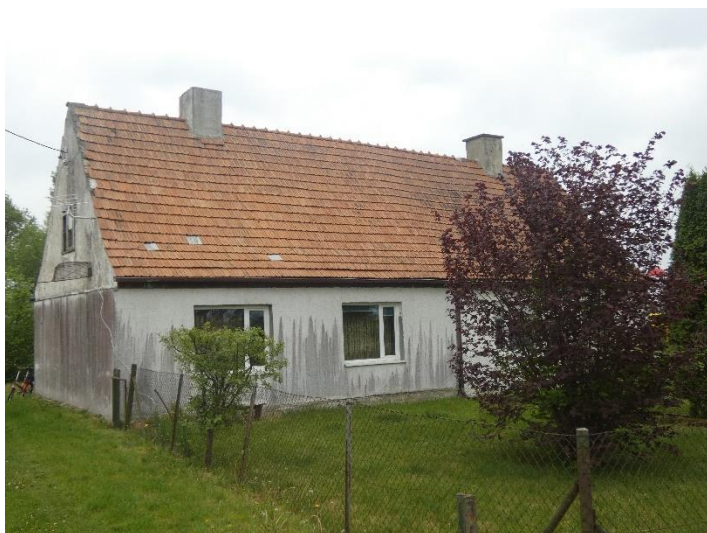
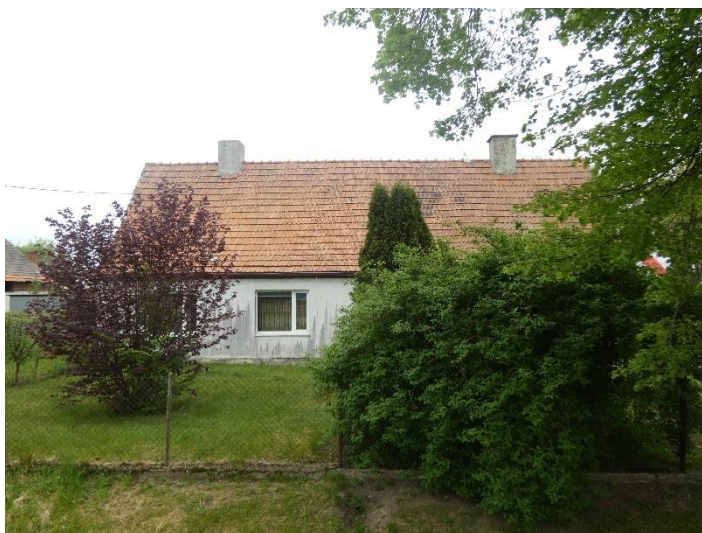
**Ząbrowo 4/6**

7. Fotografia z opisem wskazującym orientację w stosunku do sąsiednich terenów lub stron świata albo mapa z zaznaczonym stanowiskiem archeologicznym  
Fotografia od strony południowo-zachodniej

Bryła parterowa z użytkowym poddaszem przykryta dachem dwuspadowym pokrytym karpiówką. Podmurówka z cegły, później otynkowana. Ściany murowane z cegły ceramicznej palonej, wtórnie otynkowane. W elewacji tylnej od wschodu murowany i otynkowany ganek z pulpitowym daszkiem. Wymieniona stolarka okienna i drzwiowa.

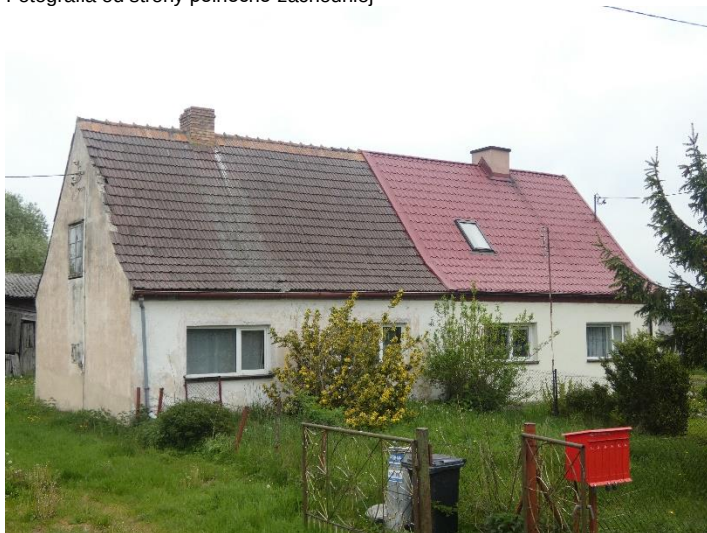
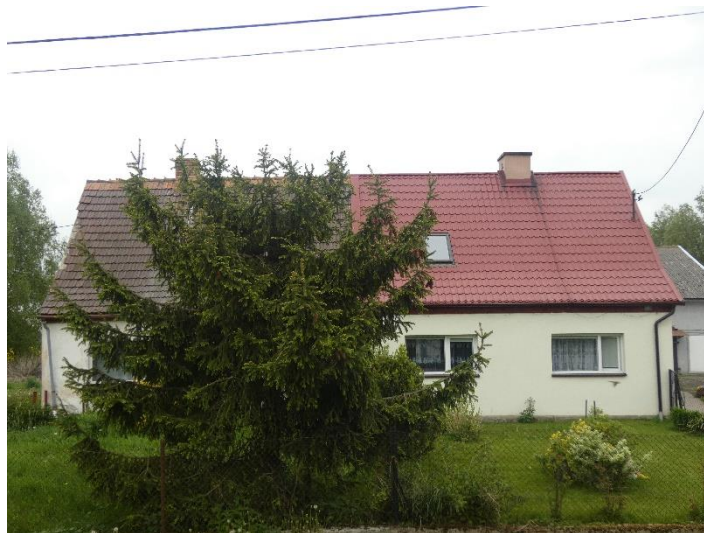
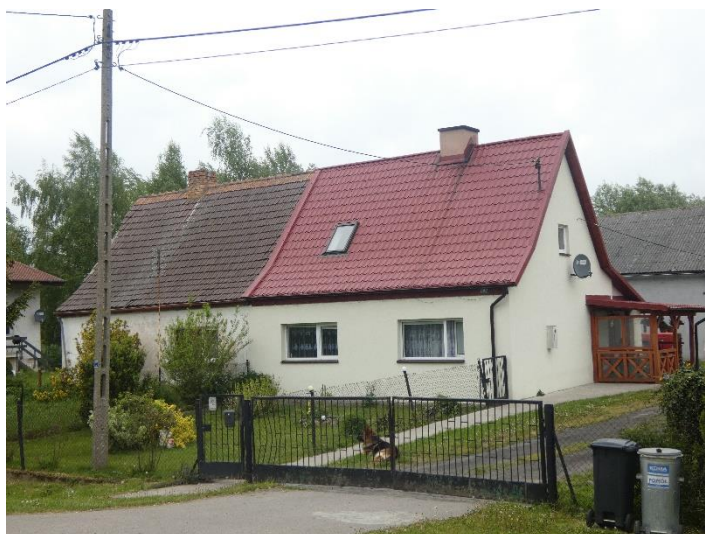
**Ząbrowo 8/10**

7. Fotografia z opisem wskazującym orientację w stosunku do sąsiednich terenów lub stron świata albo mapa z zaznaczonym stanowiskiem archeologicznym  
Fotografia od strony północno-zachodniej

Bryła parterowa z użytkowym poddaszem przykryta dachem dwuspadowym pokrytym karpiówką. Podmurówka z cegły, później otynkowana. Ściany murowane z cegły ceramicznej palonej, wtórnie otynkowane. W elewacji tylnej od wschodu murowane i otynkowane ganki z pulpitowym daszkiem. Wymieniona stolarka okienna i drzwiowa.

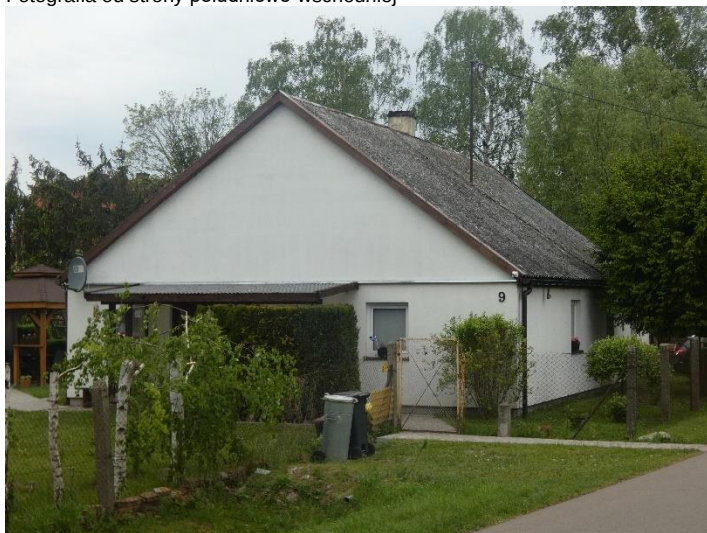
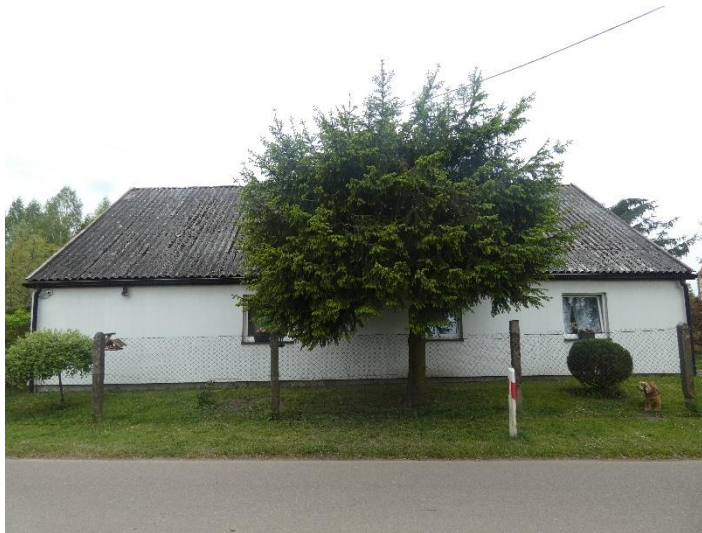
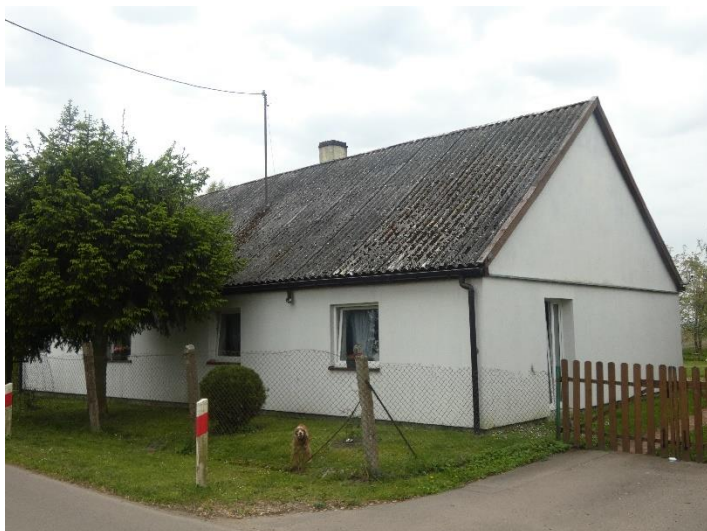
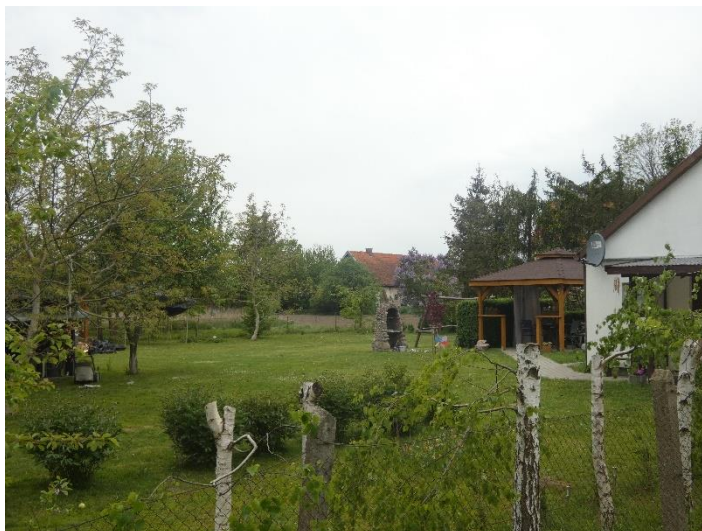
**Ząbrowo 9**

7. Fotografia z opisem wskazującym orientację w stosunku do sąsiednich terenów lub stron świata albo mapa z zaznaczonym stanowiskiem archeologicznym  
Fotografia od strony południowo-wschodniej

Parterowa wydłużona bryła przykryta dachem dwuspadowym pokrytym eternitem, część południowa pierwotnie gospodarcza – obecnie cały budynek pełni funkcję mieszkalną. Podmurówka z cegły, później otynkowana. Ściany murowane z cegły ceramicznej palonej, wążek wozówkowy, zaprawa cementowo-wapienna, szczyty szalowane pionowo deskami – obecnie ściany w wyniku modernizacji budynku zostały ocieplone i otynkowane. Końcówki belek stropowych wysunięte przed lico, dekoracyjnie zaciosane – obecnie również w wyniku modernizacji domu nie są widoczne. Wymieniona stolarka okienna i drzwiowa.

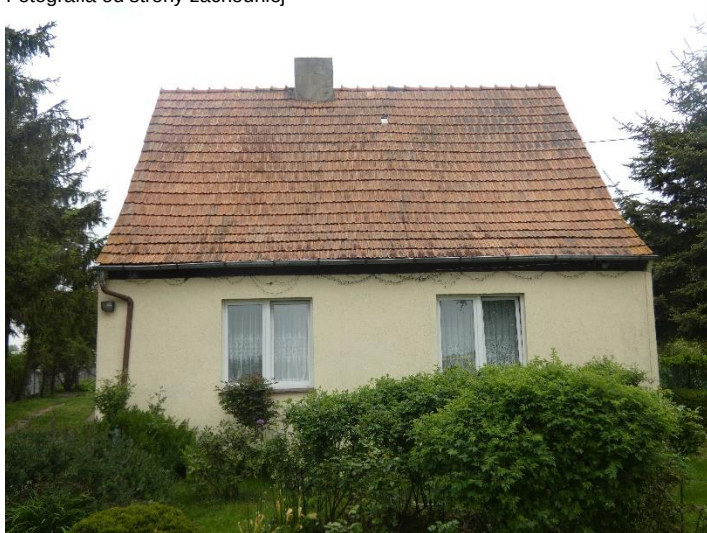
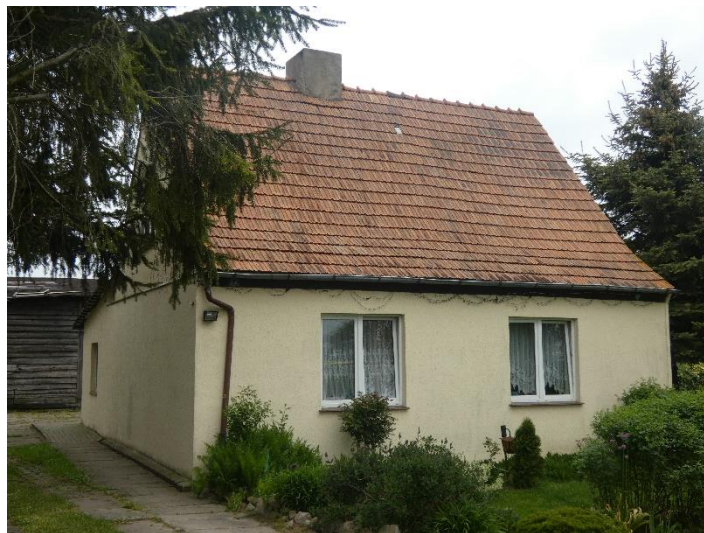
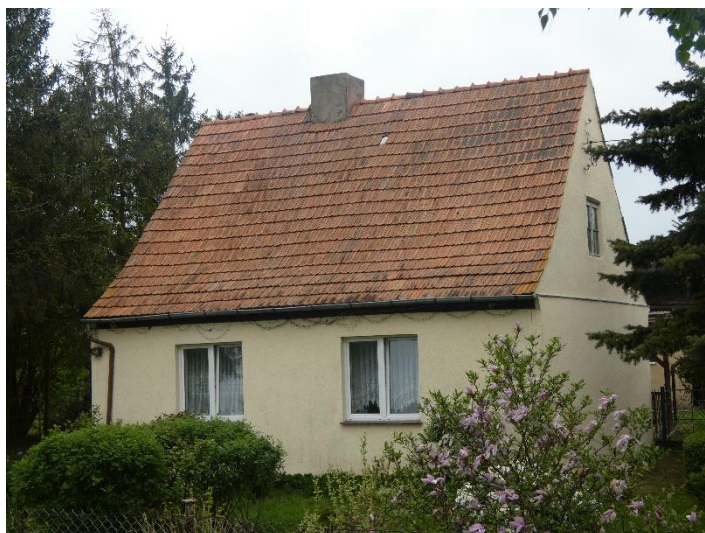
**Ząbrowo 12**

7. Fotografia z opisem wskazującym orientację w stosunku do sąsiednich terenów lub stron świata albo mapa z zaznaczonym stanowiskiem archeologicznym  
Fotografia od strony zachodniej

Parterowa bryła z użytkowym poddaszem przykryta dachem dwuspadowym pokrytym karpiówką. Podmurówka z cegły, później otynkowana. Ściany murowane z cegły ceramicznej palonej, otynkowane. W elewacji tylnej od wschodu murowany i otynkowany ganek z pulpitowym daszkiem. Wymieniona stolarka okienna i drzwiowa.

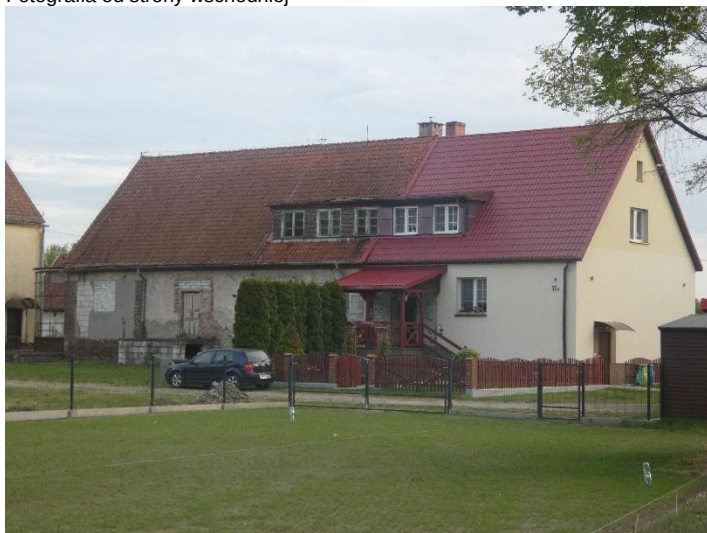
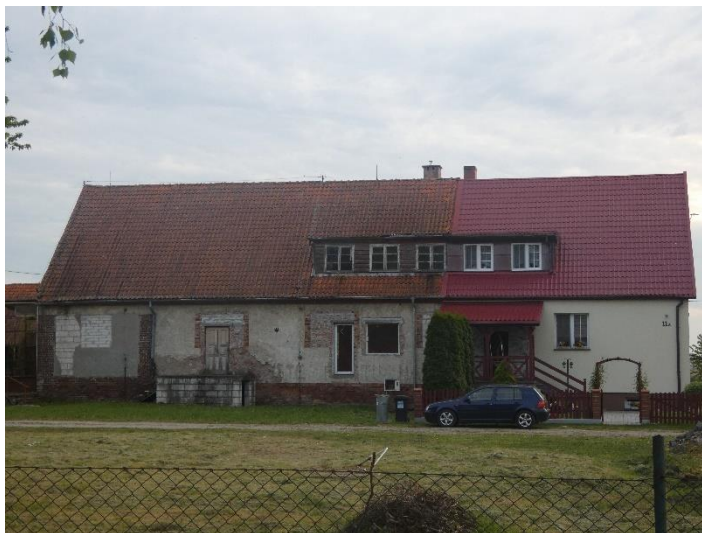
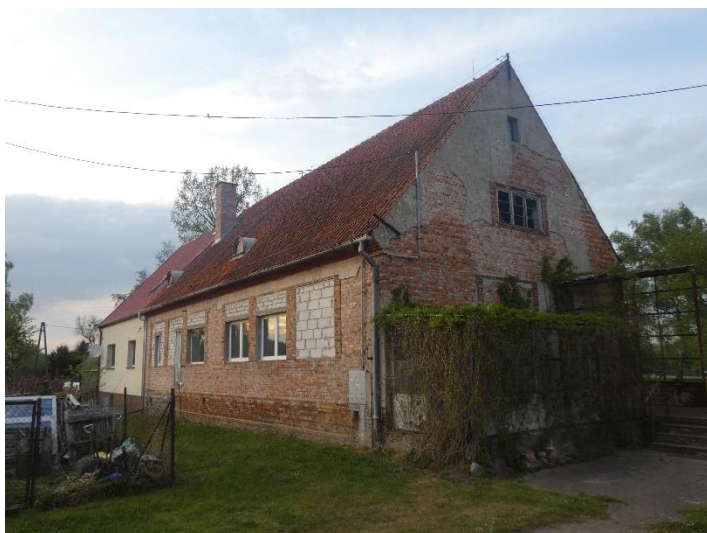
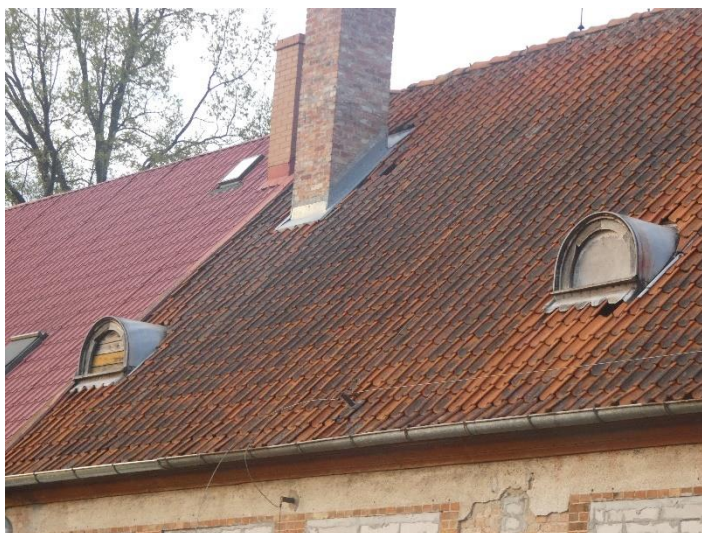
**Ząbrowo 11A/11B/11C**

7. Fotografia z opisem wskazującym orientację w stosunku do sąsiednich terenów lub stron świata albo mapa z zaznaczonym stanowiskiem archeologicznym  
Fotografia od strony wschodniej

Parterowa wydłużona bryła z użytkowym poddaszem przykryta dachem dwuspadowym pokrytym częściowo holenderką, częściowo blachodachówką. We wschodniej połaci dachowej 5.osiowa drewniana facjata, w części zachodniej dwa wole oka. Podmurówka z cegły. Ściany murowane z cegły ceramicznej palonej. Elewacje opracowane w cegle licowej, w części północnej budynku elewacje ocieplone i otynkowane. Otwory okienne i drzwiowe częściowo zamurowane pustakami, zmieniony kształt i wymiar większości otworów okiennych. Wymieniona stolarka drzwiowa oraz częściowo stolarka okienna

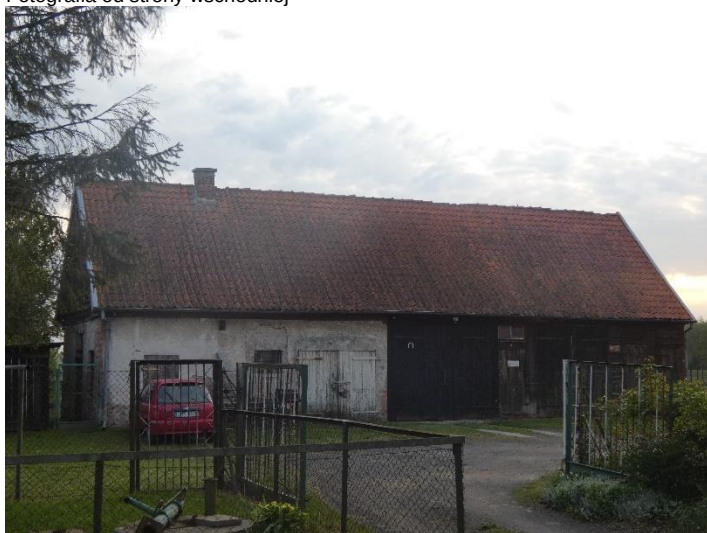
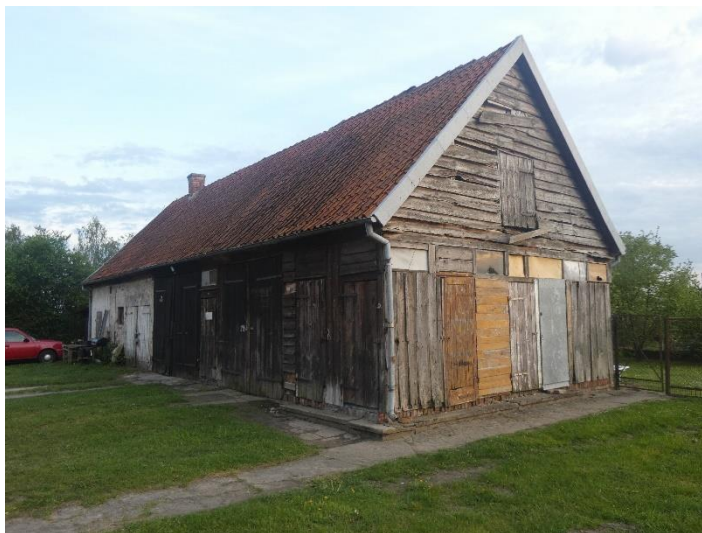
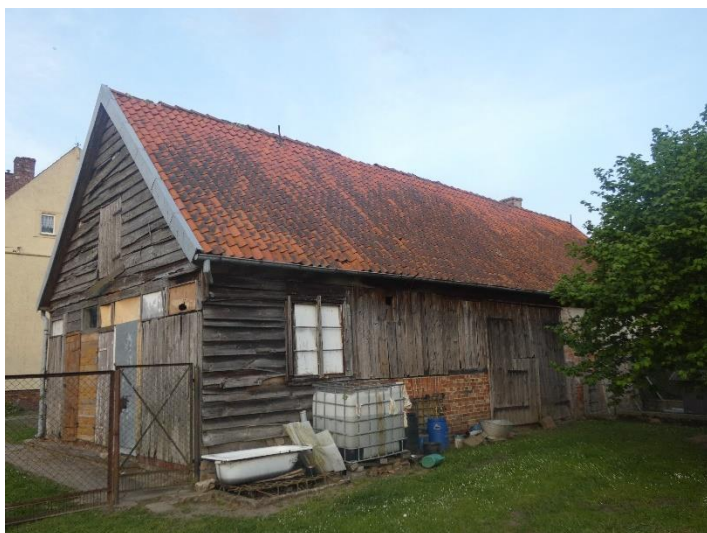
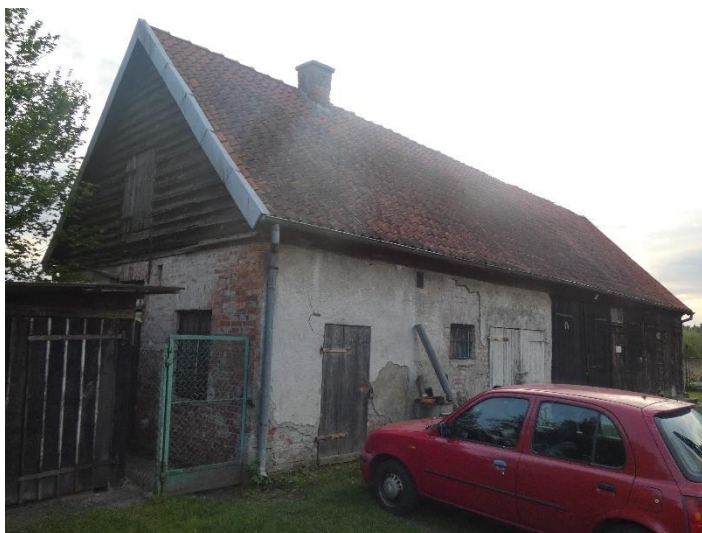
**Ząbrowo 11**

7. Fotografia z opisem wskazującym orientację w stosunku do sąsiednich terenów lub stron świata albo mapa z zaznaczonym stanowiskiem archeologicznym  
Fotografia od strony wschodniej

Parterowa wydłużona bryła przykryta dachem dwuspadowym pokrytym holenderką. Budynek o konstrukcji zrębowej, elewacje w części północnej szalowane poziomo deskami, w części południowej wtórnie otynkowane. Ściany szczytowe szalowane poziomo deskami. Drzwi i wrota drewniane na zawiasach pasowych. Zachowana stolarka okienna – metalowe oraz drewniane wielopolowe okna.

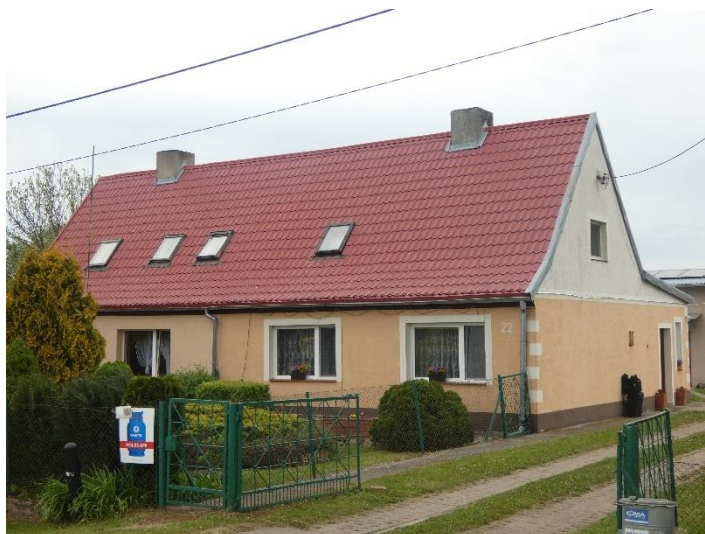
Parterowa bryła z użytkowym poddaszem przykryta dachem dwuspadowym pokrytym blachodachówką. Podmurówka z cegły, później otynkowana. Ściany murowane z cegły ceramicznej palonej wtórnice otynkowane i ocieplone. Dwa murowane i otynkowane ganki z daszkami pulpitowymi w elewacji wzdłużnej tylnej od wschodu. Wymieniona stolarka okienna i drzwiowa. W jednym z naroży budynku imitacja boniowania.

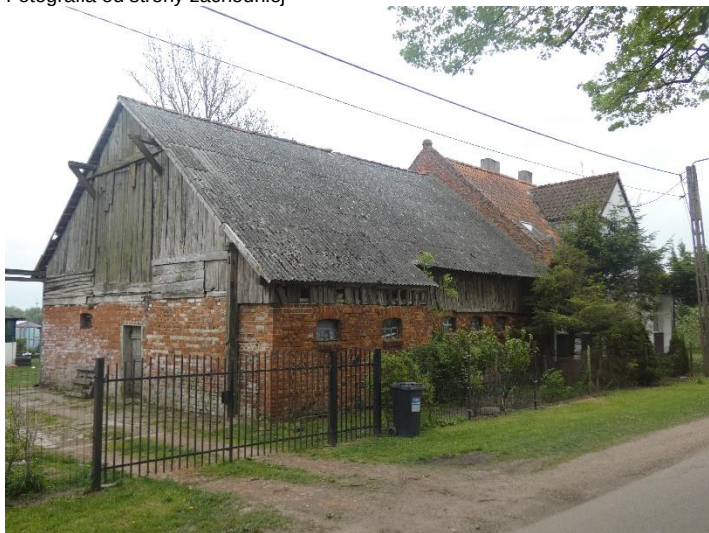
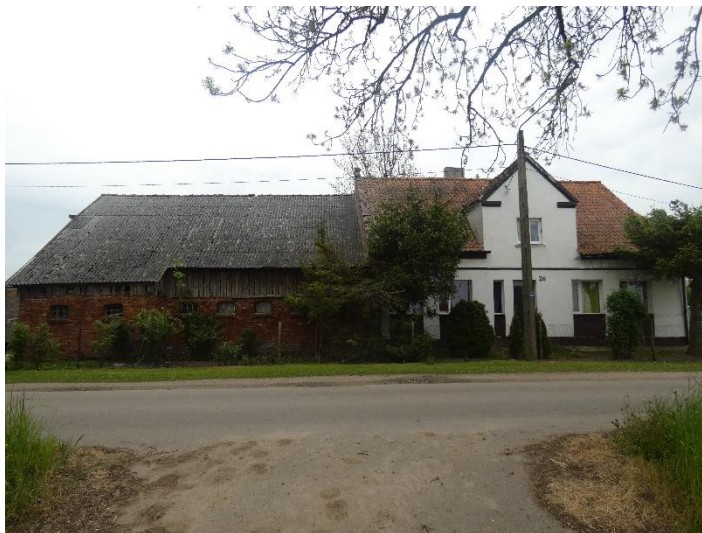
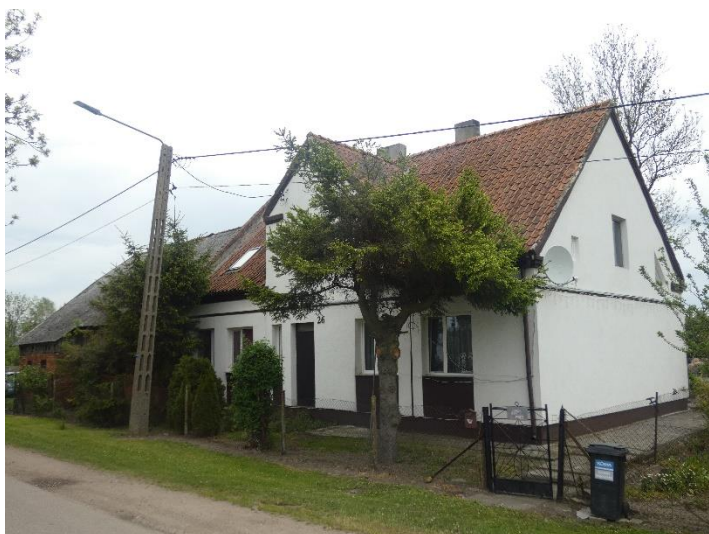
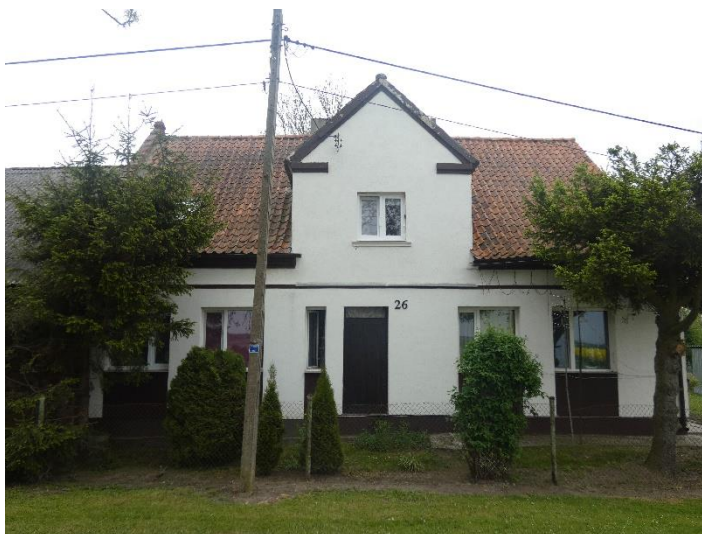
7. Fotografia z opisem wskazującym orientację w stosunku do sąsiednich terenów lub stron świata albo mapa z zaznaczonym stanowiskiem archeologicznym  
Fotografia od strony zachodniej

Bryła dwustopniowa: od południa część mieszkalna, murowana, przykryta dwuspadowym dachem, pokrytym holenderką, od północy część gospodarcza częściowo murowana z cegły (od zachodu), częściowo o konstrukcji drewnianej (od wschodu), częściowo przebudowana pustakami od północy. Nad częścią gospodarczą wysoki dach dwuspadowy pokryty holenderką. Część mieszkalna parterowa z użytkowym poddaszem, w elewacji wzdłużnej frontowej 1.osiowa wystawka z trójkątnym szczytem oraz osobnym dachem dwuspadowym. Pierwotna inskrypcja w szczycie budynku dotycząca daty budowy (1899) została przykryta przez tynk w wyniku modernizacji budynku. Wśród elementów kompozycji elewacji wyróżnić można szeroki gzyms podokapowy, gzyms wydzielający partie szczytu południowego. W elewacji wzdłużnej tylnej od wschodu drewniany ganek. W części mieszkalnej wymieniona stolarka okienna i drzwiowa, w części gospodarczej zachowane metalowe wielopolowe okna.

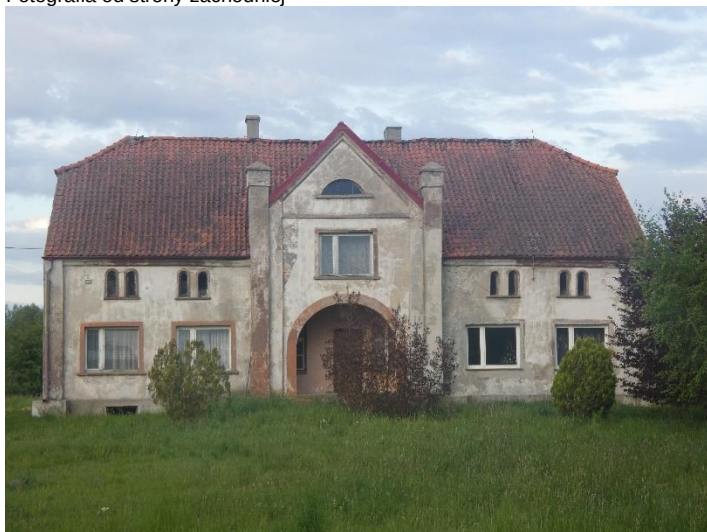
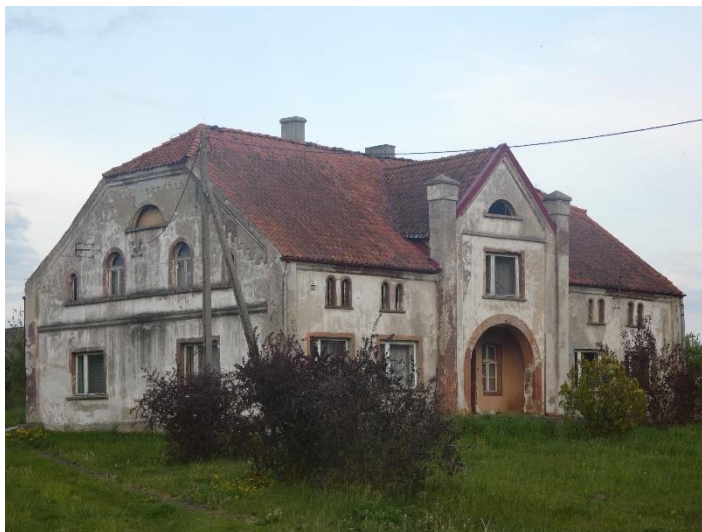
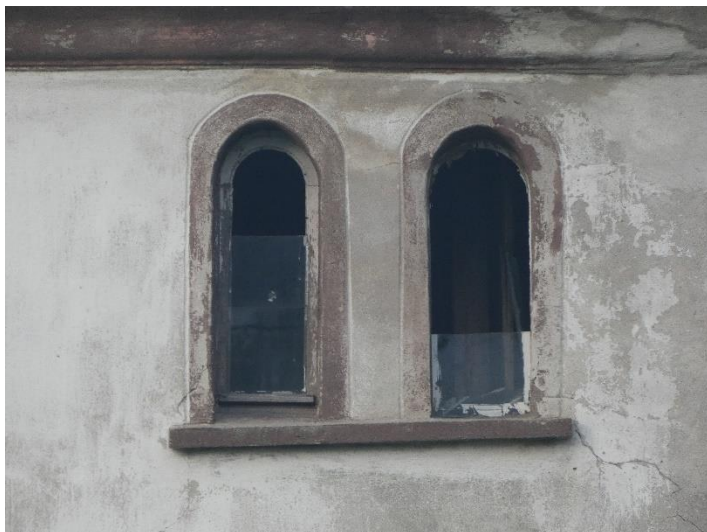
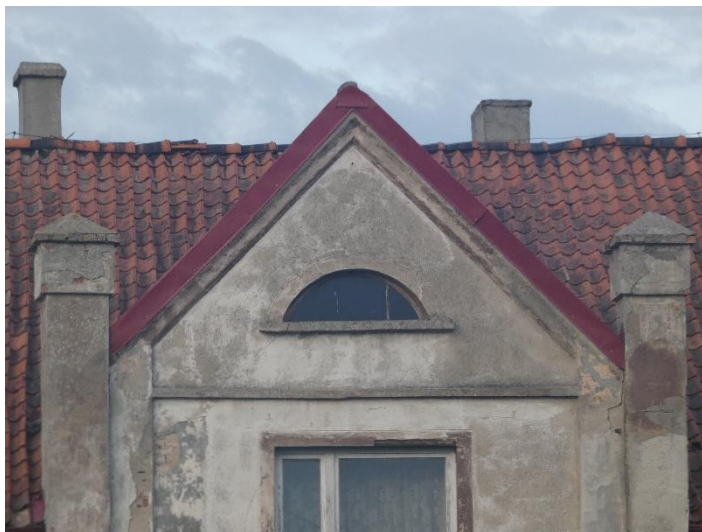
7. Fotografia z opisem wskazującym orientację w stosunku do sąsiednich terenów lub stron świata albo mapa z zaznaczonym stanowiskiem archeologicznym  
Fotografia od strony zachodniej

Bryła dwukondygnacyjna o dużej kubaturze przykryta dachem naczółkowym pokrytym holenderką. W elewacji frontowej na osi głównej pseudoryzalit z trójkątnym szczytem i osobnym dachem dwuspadowym, w dolnej części ryzalitu nisza przedsionka pod półkolistą arkadą. Podmurówka z kamienia polnego ciosanego, później otynkowana. Ściany murowane z cegły ceramicznej pełnej, otynkowane. Wśród elementów kompozycji elewacji można wyróżnić wyodrębniony cokół, zachowany rytm otworów, detale architektoniczne z cegły oraz sztucznego kamienia w postaci narożnych boni, opasek przy otworach, gzymsów parapetowych, biforia w drugiej kondygnacji elewacji wzdłużnych, fryzy kordonowe oraz fryzy wzdłuż krawędzi szczytów (arkadowe), gzymsy podokapowe. Częściowo zachowana stolarka okienna i drzwiowa.
