# GMINNA EWIDENCJA ZABYTKÓW NIERUCHOMYCH GMINY STARE POLE

STARE POLE, 2023 R.

**GEZPRO**  
*Daniel*  
*Wiśniewski*

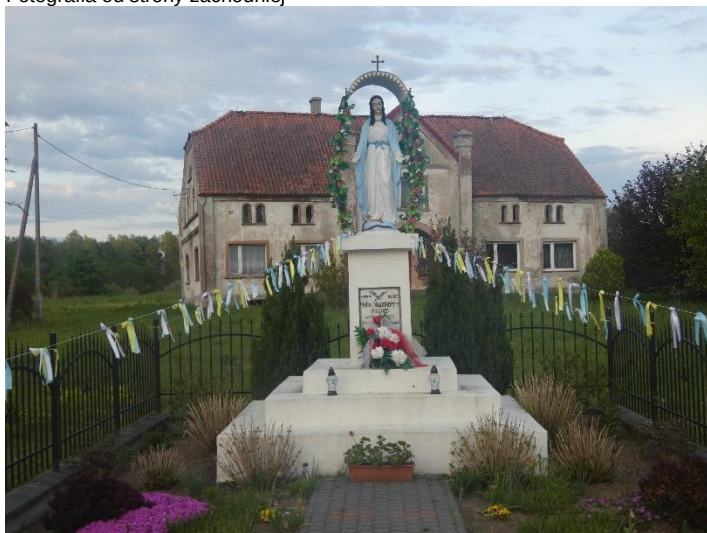
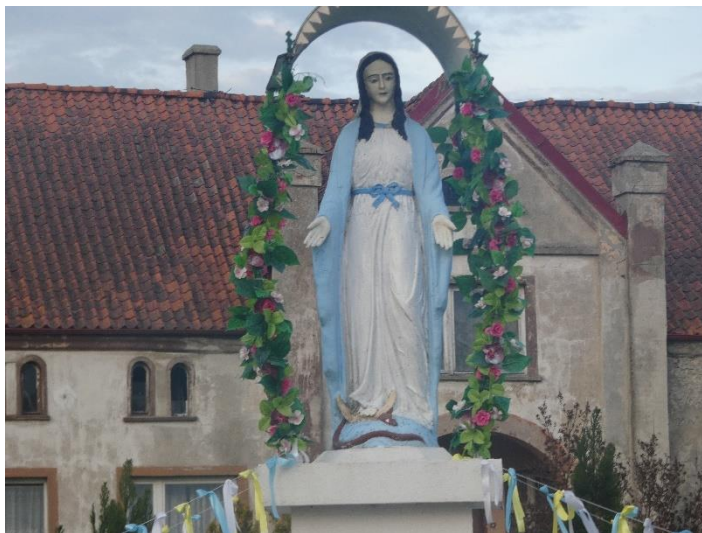
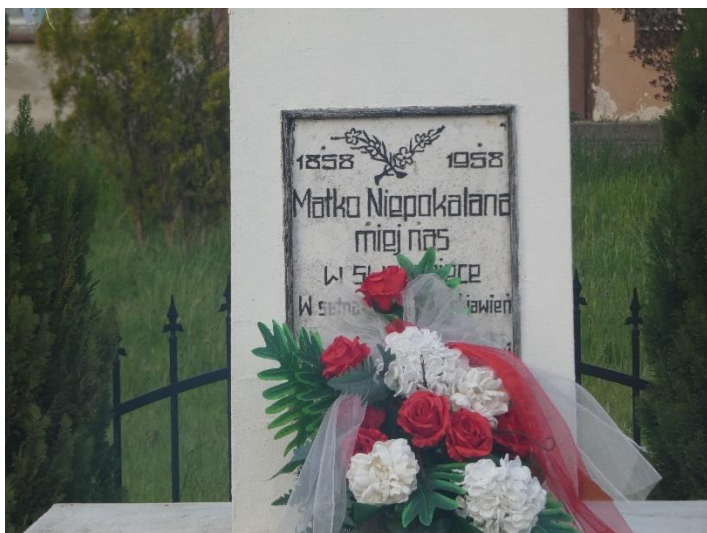
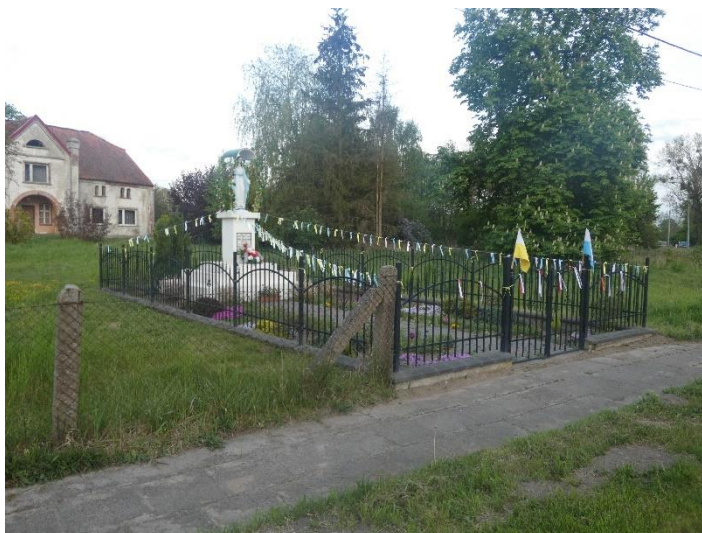
7. Fotografia z opisem wskazującym orientację w stosunku do sąsiednich terenów lub stron świata albo mapa z zaznaczonym stanowiskiem archeologicznym  
Fotografia od strony zachodniej

Obiekt wykonany ze sztucznego kamienia, cegły i tynku. Zwieńczony figurą Matki Boskiej. Przed 1945 rokiem najbogatszym gospodarzem (bauerem) w okolicach Ząbrowa był Albert Reihs. Należało do niego wielkoobszarowe gospodarstwo przypominające pod względem przestrzennym i ekonomicznym majątek ziemski. Specjalizował się on w uprawie buraków oraz hodowli koni. Wokół „rezydencji” rodziny Reihs powstał mały park wiejski- w nim, w pobliżu głównej ulicy wiejskiej, wzniesiona została kapliczka. Obiekt został gruntownie wyremontowany w roku 1958. W trakcie remontu zainstalowano nową tablicę inskrypcyjną.

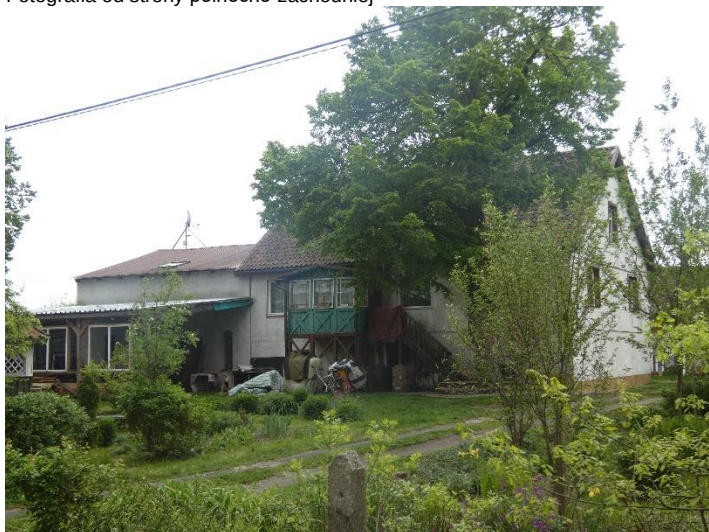
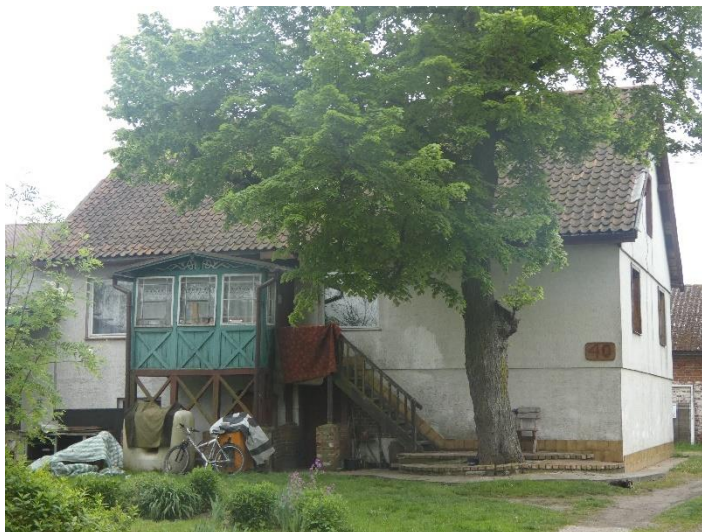
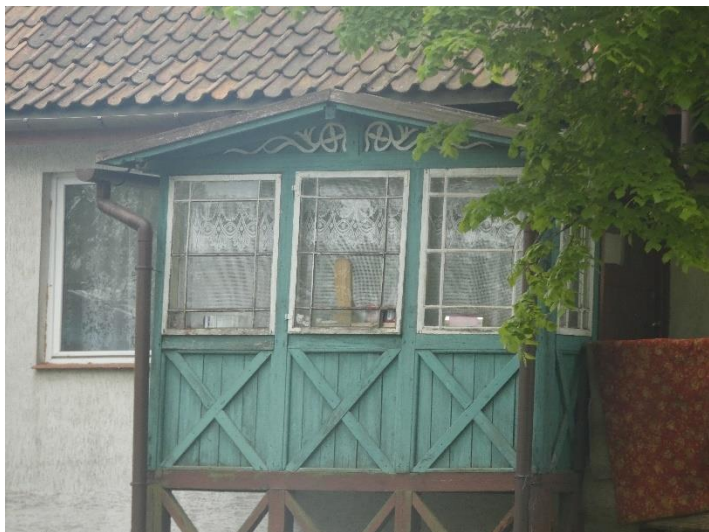
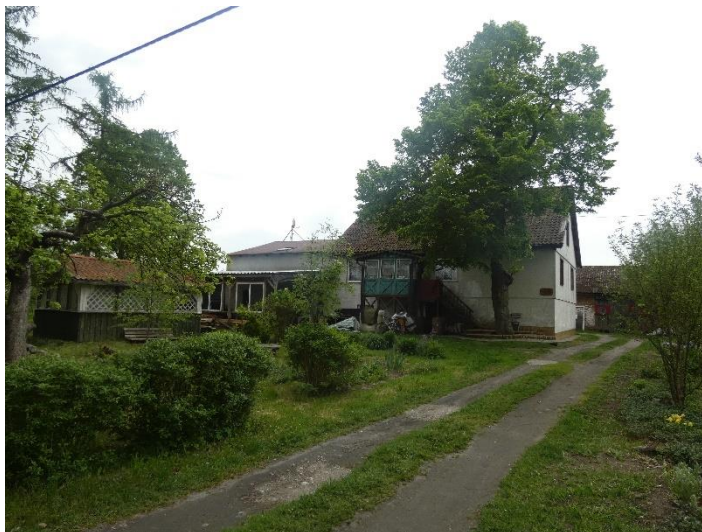
7. Fotografia z opisem wskazującym orientację w stosunku do sąsiednich terenów lub stron świata albo mapa z zaznaczonym stanowiskiem archeologicznym  
Fotografia od strony północno-zachodniej

Bryła dwustopniowa: od wschodu dawna część produkcyjna, 1,5.kondygnacyjna, przykryta dachem dwuspadowym o niskim nachyleniu połaci pokrytym papą. Od zachodu część mieszkalna – parterowa z użytkowym poddaszem, o dużej kubaturze, przykryta dachem dwuspadowym pokrytym holenderką. W elewacji wzdłużnej frontowej (od północy) drewniany, przeszklony ganek z dwuspadowym daszkiem oraz z drewnianymi zdobieniami w górnej partii elewacji. Ściany murowane z cegły ceramicznej palonej – w części mieszkalnej wtórnie otynkowane, w dawnej części produkcyjnej – od południa i wschodu elewacje opracowane w cegle (liczne przemurowania), od północy otynkowane. W dawnej części produkcyjnej zachowane metalowe wielopolowe okna. Cokół w części mieszkalnej wyłożony płytkami elewacyjnymi. Częściowo wymieniona stolarka okienna.

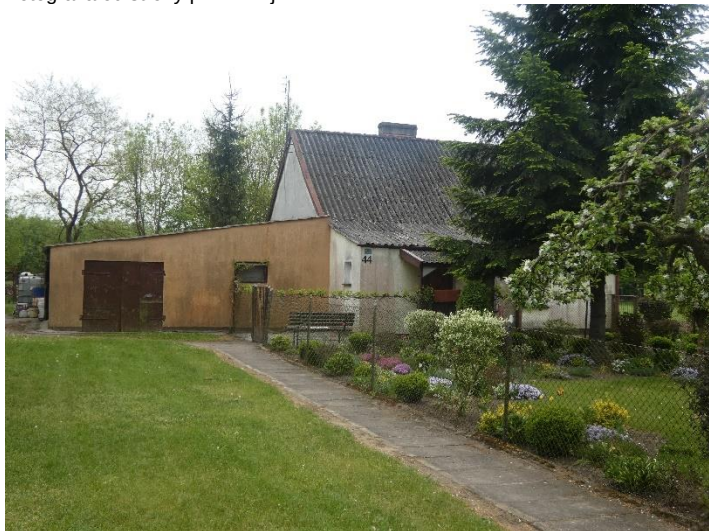
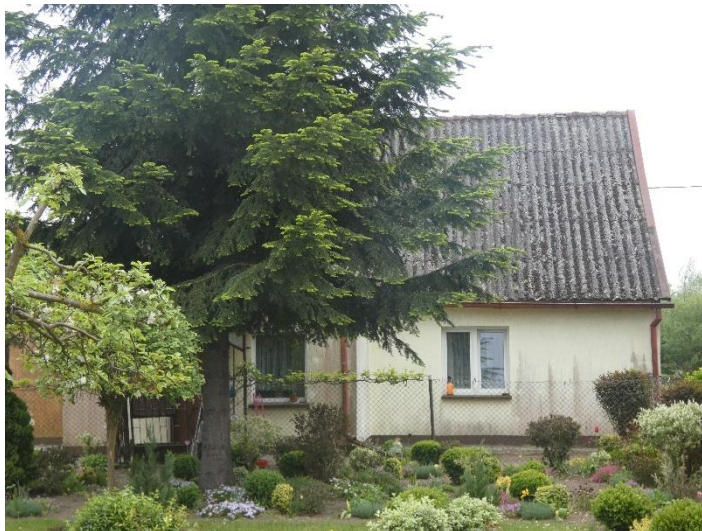
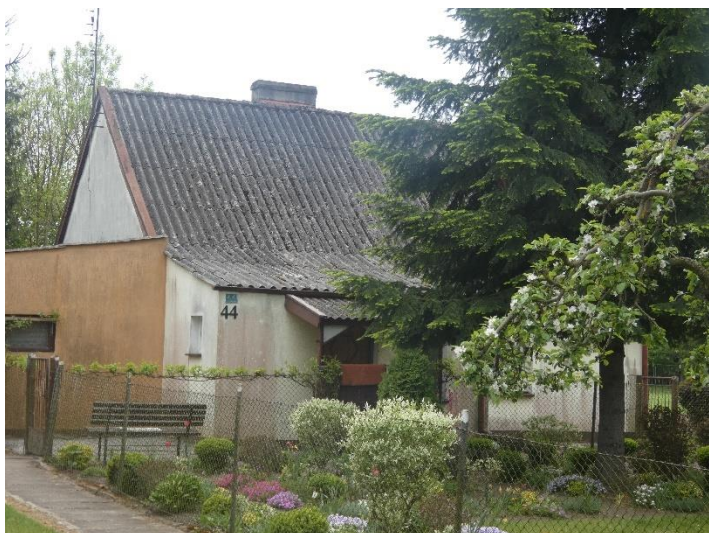
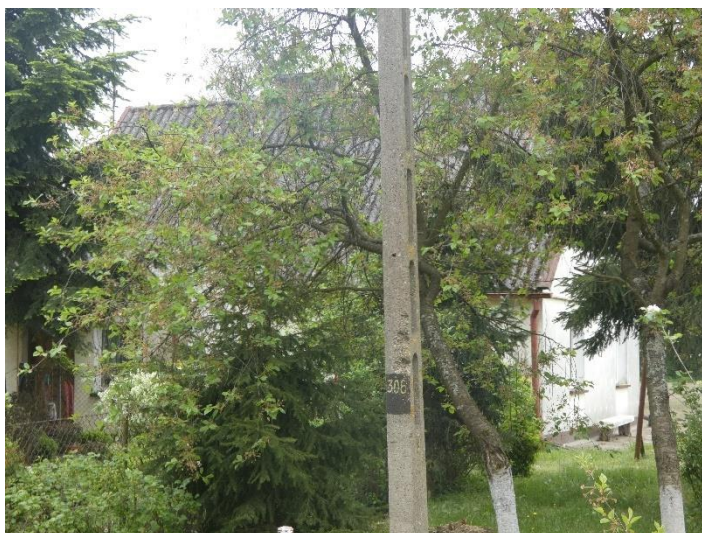
7. Fotografia z opisem wskazującym orientację w stosunku do sąsiednich terenów lub stron świata albo mapa z zaznaczonym stanowiskiem archeologicznym  
Fotografia od strony północnej

Bryła parterowa z częściowo użytkowym poddaszem przykryta dachem dwuspadowym pokrytym eternitem. W elewacji wzdłużnej frontowej (od północy) murowany ganek z daszkiem jednospadowym. W elewacji szczytowej od wschodu parterowa dobudówka gospodarcza z dachem jednospadowym. Ściany murowane z cegły ceramicznej palonej, wtórnie otynkowane. Wymieniona stolarka okienna i drzwiowa.

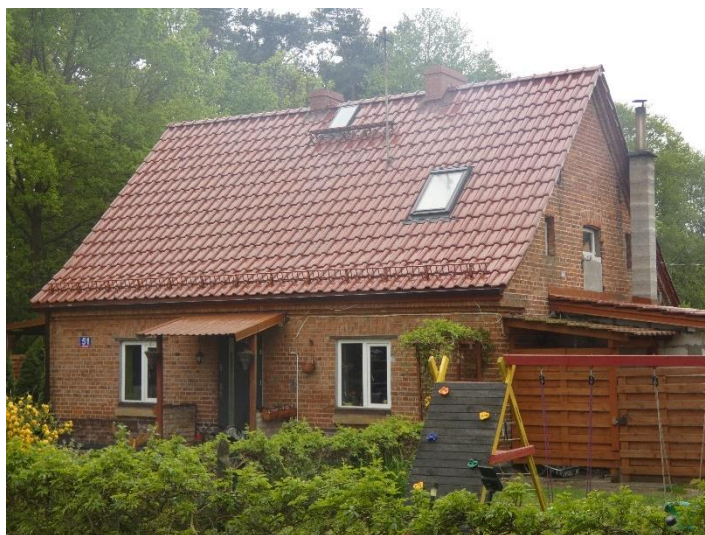
Parterowa bryła z częściowo użytkowym poddaszem przykryta dachem dwuspadowym pokrytym wtórną holenderką. Podmurówka z cegły. Ściany murowane z cegły ceramicznej palonej. W elewacji tylnej wzdłużnej jednoosiowa wystawka z osobnym daszkiem dwuspadowym. W elewacji szczytowej (wschodniej) murowana dobudówka z daszkiem pulpitowym. Wymieniona stolarka okienna i drzwiowa.

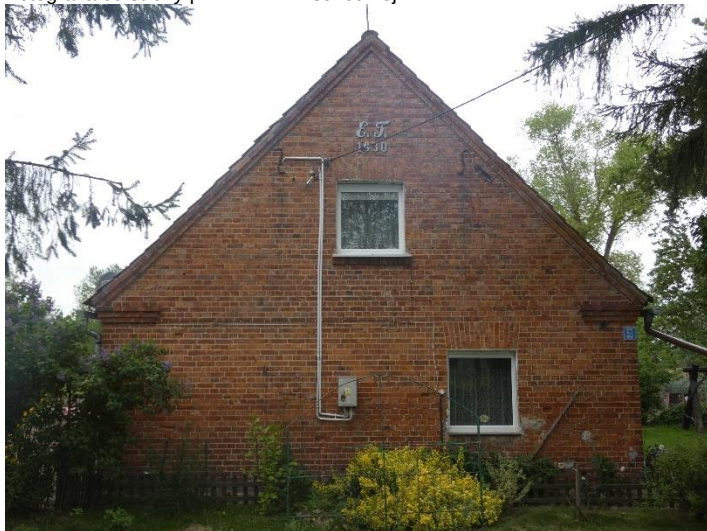
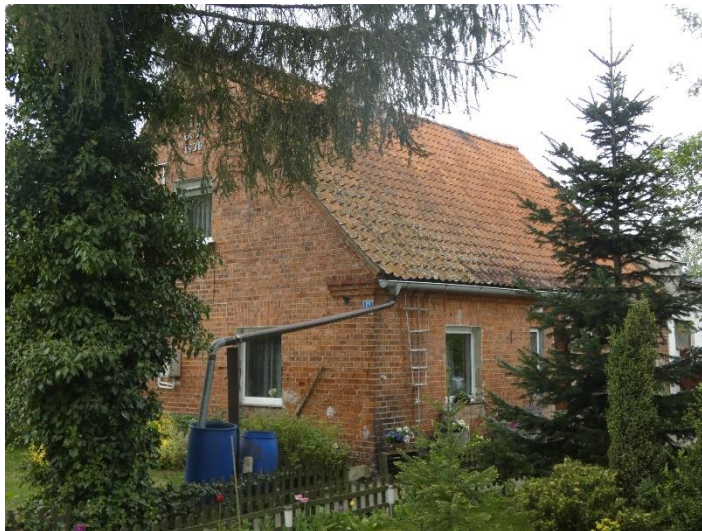
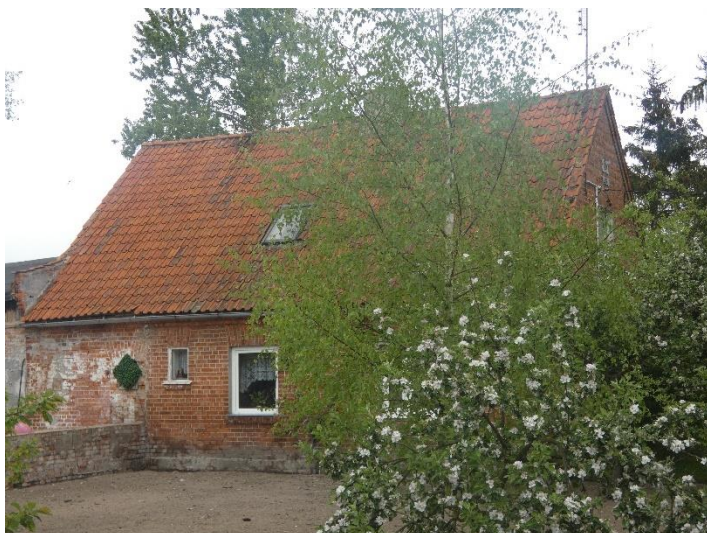
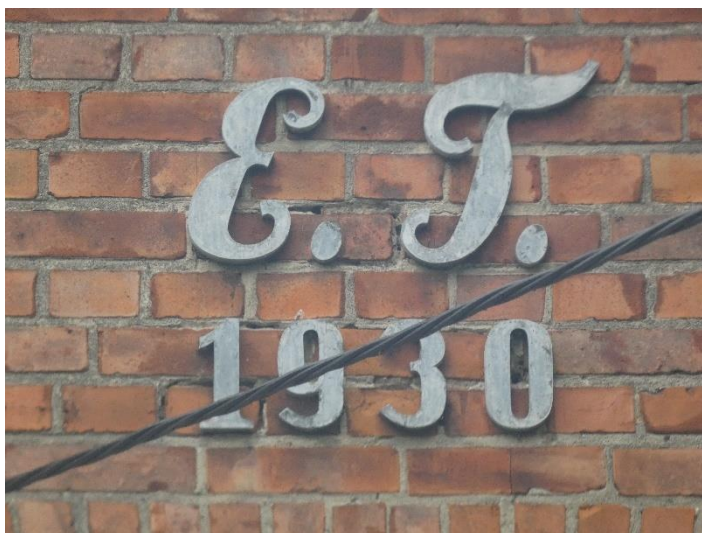
7. Fotografia z opisem wskazującym orientację w stosunku do sąsiednich terenów lub stron świata albo mapa z zaznaczonym stanowiskiem archeologicznym  
Fotografia od strony południowo-wschodniej

Parterowa bryła z użytkowym poddaszem przykryta dachem dwuspadowym. Widoczna podmurówka, ściany murowane z cegły ceramicznej palonej, wążek krzyżowy, zaprawa wapienno-piaskowa. W kompozycji elewacji wyróżnić można wyodrębniony cokół oraz detale architektoniczne z cegły: gzymsy parapetowe, gzyms podokapowy, datownik w szczycie ryzalitu ( E. T. 1930). Dach pokryty holenderką. Wymieniona stolarka okienna.

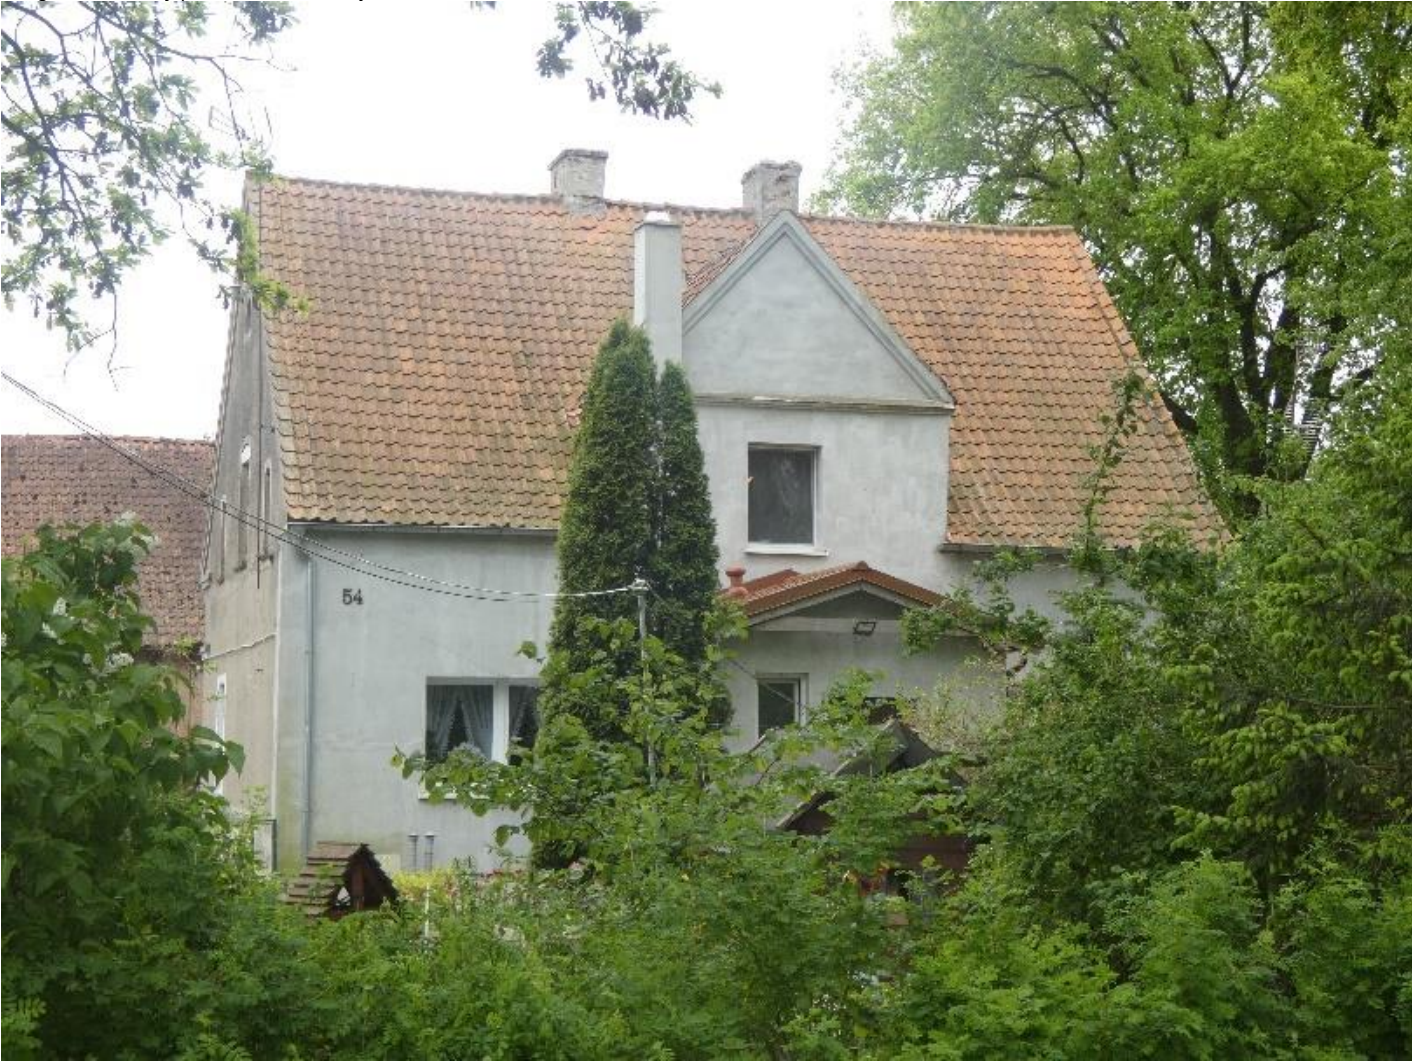
Bryła jednokondygnacyjna z użytkowym poddaszem przykryta dachem dwuspadowym pokrytym holenderką. W elewacji frontowej na osi głównej jednoosiowa wystawka z trójkątnym szczytem i osobnym dachem dwuspadowym. Wśród elementów kompozycji elewacji wyróżnić można zachowany rytm otworów, opaski na otworach okiennych z tynku bielone wapnem (na części elewacji), wyodrębniony cokół. W elewacji tylnej wzdłużnej (od południa) drewniany przeszklony ganek z daszkiem pulpitem. Wymieniona stolarka okienna i drzwiowa. W zwieńczeniu ścian szczytowych zachowane półokrągłe otwory okienne.

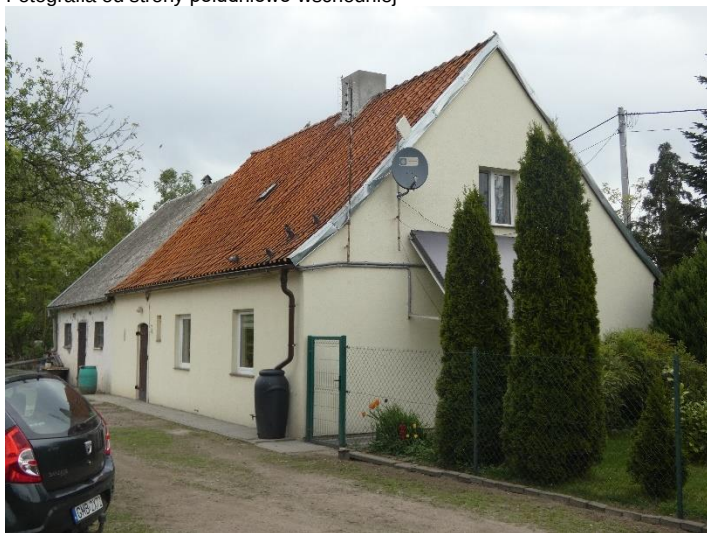
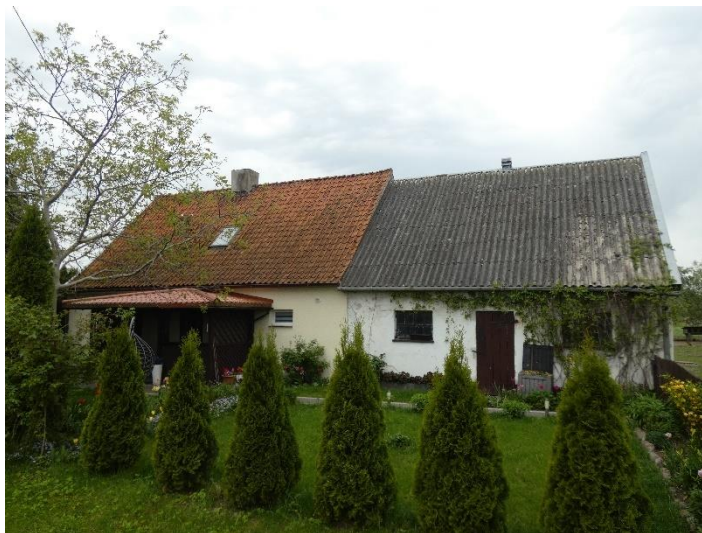
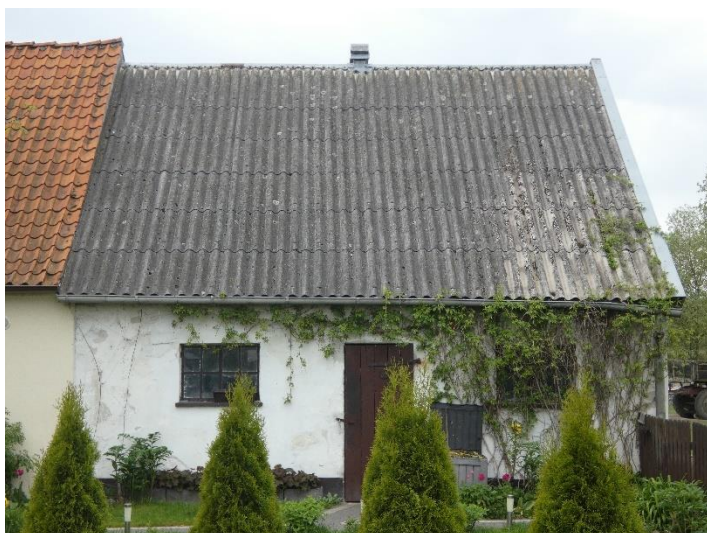
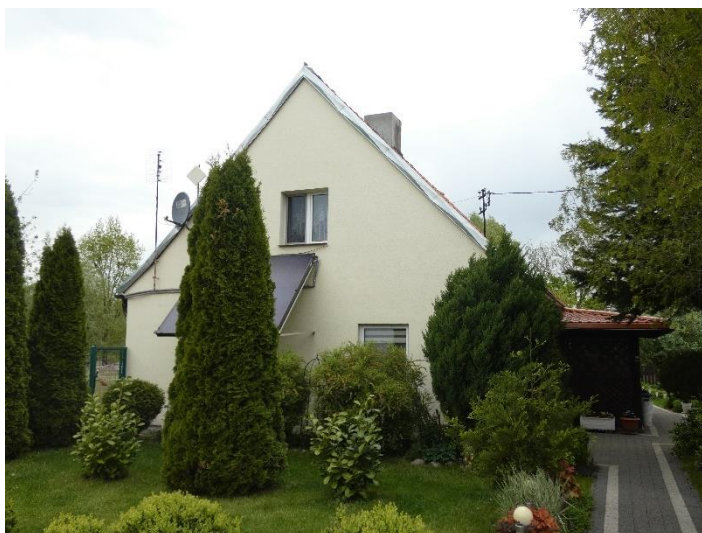
7. Fotografia z opisem wskazującym orientację w stosunku do sąsiednich terenów lub stron świata albo mapa z zaznaczonym stanowiskiem archeologicznym  
Fotografia od strony południowo-wschodniej

Bryła dwustopniowa: od południa część mieszkalna, murowana, przykryta dwuspadowym dachem, pokrytym holenderką, od północy część gospodarcza murowana z cegły, elewacje otynkowane. Nad częścią gospodarczą dach dwuspadowy pokryty eternitem. Część mieszkalna parterowa z użytkowym poddaszem. W elewacji wzdłużnej tylnej od wschodu drewniany ganek. W części mieszkalnej wymieniona stolarka okienna i drzwiowa, w części gospodarczej zachowane metalowe wielopolowe okna oraz drewniane drzwi na zawiasach pasowych.

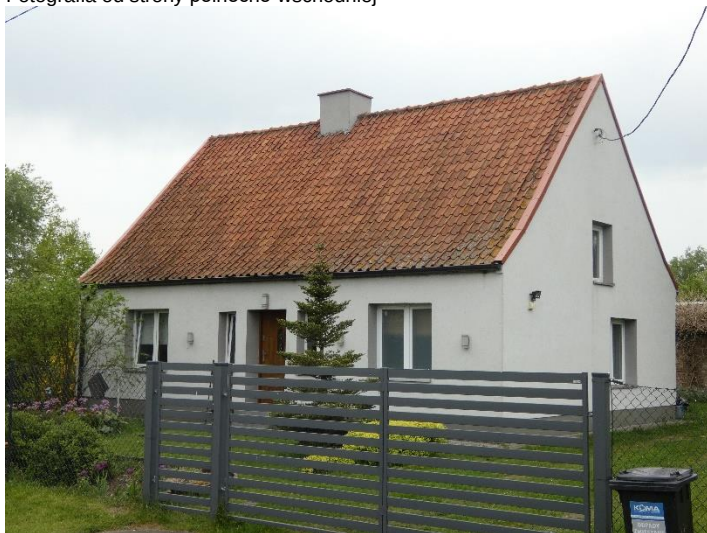
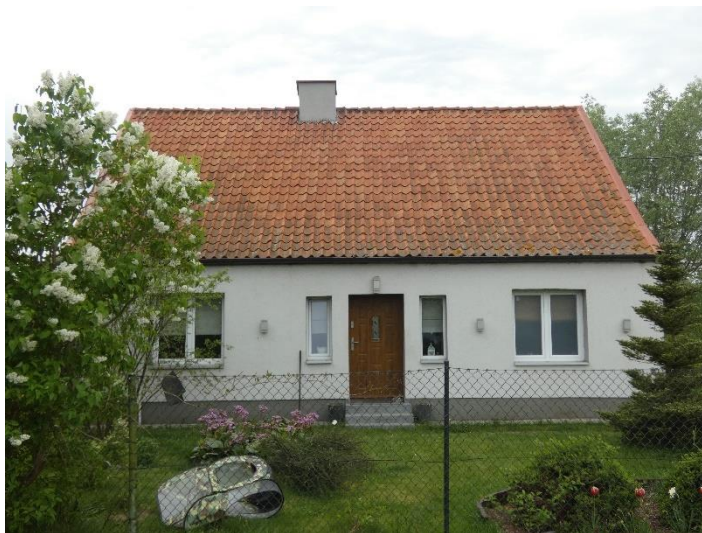
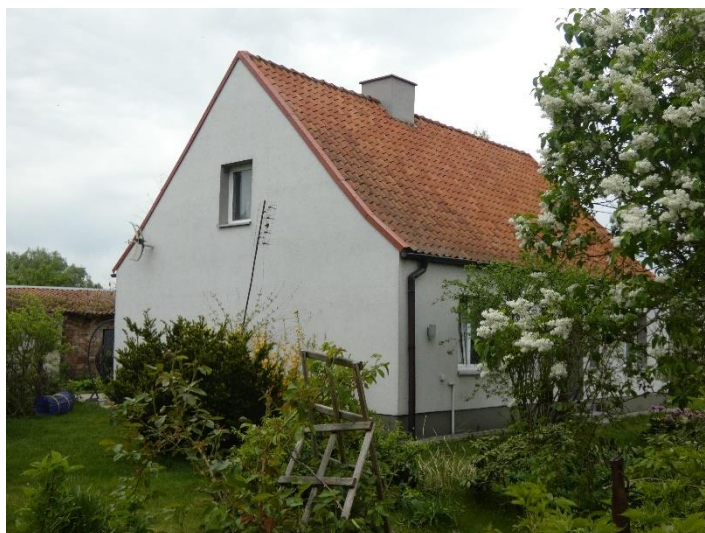
7. Fotografia z opisem wskazującym orientację w stosunku do sąsiednich terenów lub stron świata albo mapa z zaznaczonym stanowiskiem archeologicznym  
Fotografia od strony północno-wschodniej

Parterowa bryła z użytkowym poddaszem przykryta dachem dwuspadowym pokrytym holenderką. Ściany murowane z cegły ceramicznej palonej, ocieplone styropianem i otynkowane. Wśród elementów kompozycji elewacji wyróżnić można wyodrębniony cokół, zachowany rytm otworów. Wymieniona stolarka okienna i drzwiowa.

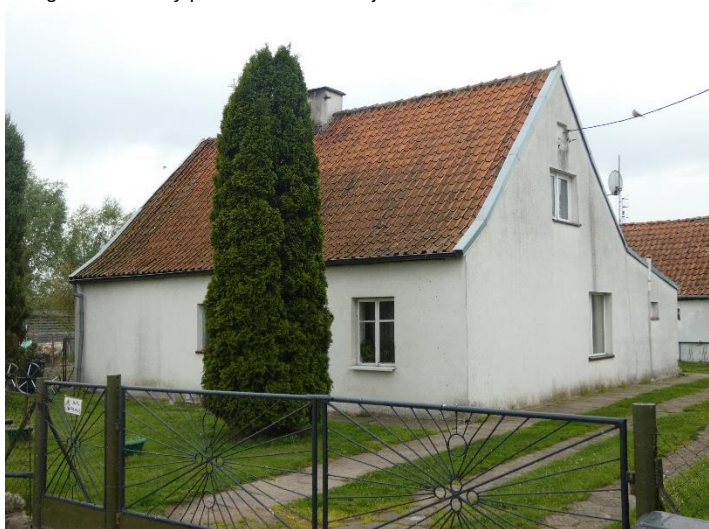
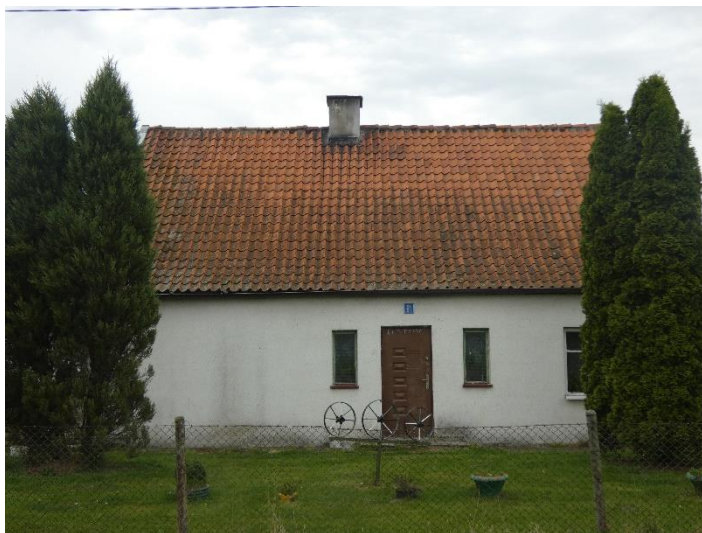
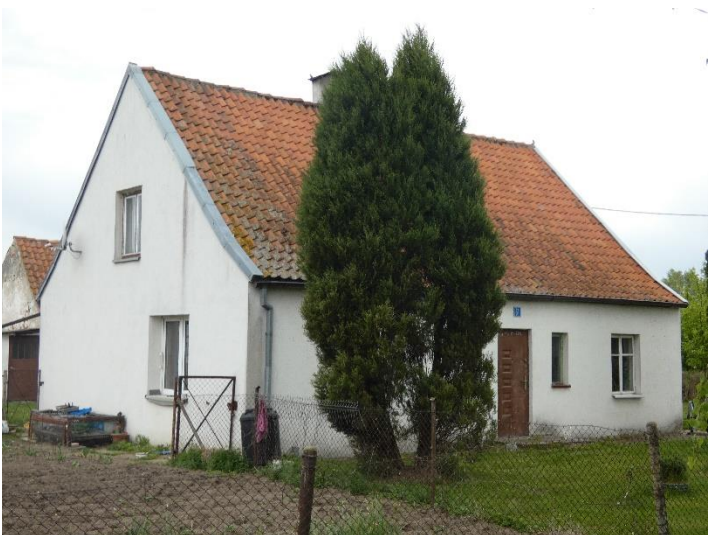
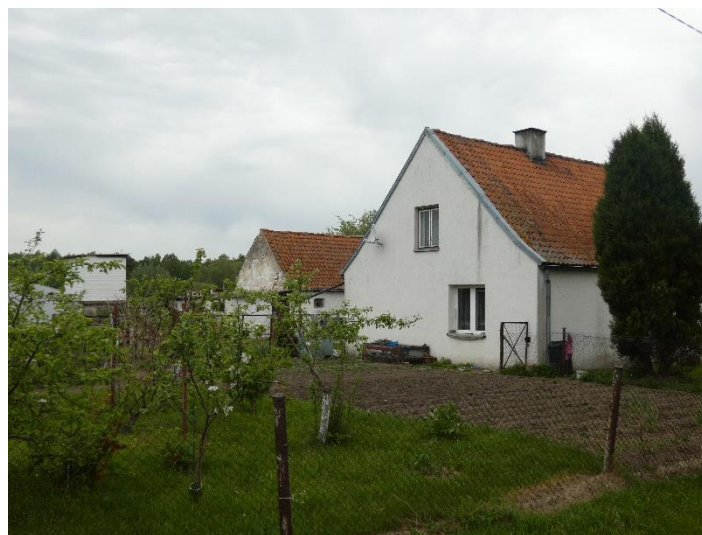
7. Fotografia z opisem wskazującym orientację w stosunku do sąsiednich terenów lub stron świata albo mapa z zaznaczonym stanowiskiem archeologicznym  
Fotografia od strony północno-wschodniej

Bryła parterowa z użytkowym poddaszem przykryta dachem dwuspadowym pokrytym holenderką. Ściany z cegły ceramicznej palonej, otynkowane. W elewacji wzdłużnej zachodniej murowany i otynkowany ganek z jednospadowym daszkiem. W większości wymieniona stolarka okienna i drzwiowa, zachowane jedno 4-polowe, drewniane okno w elewacji frontowej.

Stan zachowania: 4 – dobry.  
Zalecane usunięcie zawilgoceń w przyziemiu, oczyszczenie dachówki, zachowanie historycznej stolarki okiennej. Zalecane zachowanie historycznej bryły budynku, prowadzenie bieżących prac konserwatorsko-remontowych.

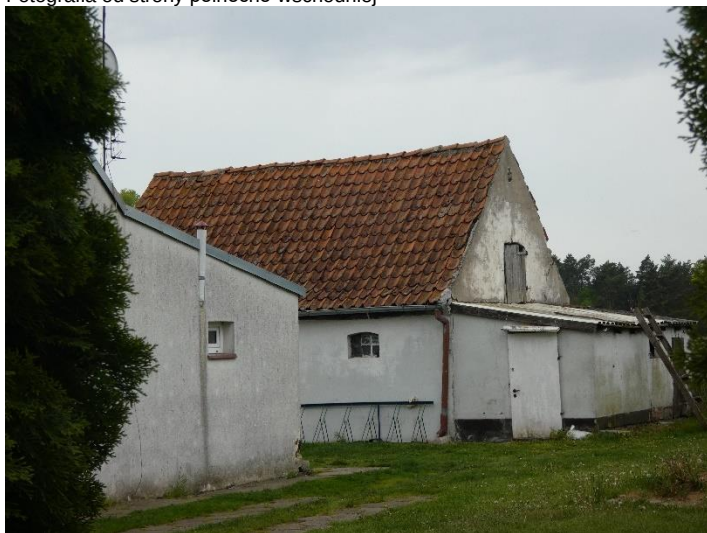
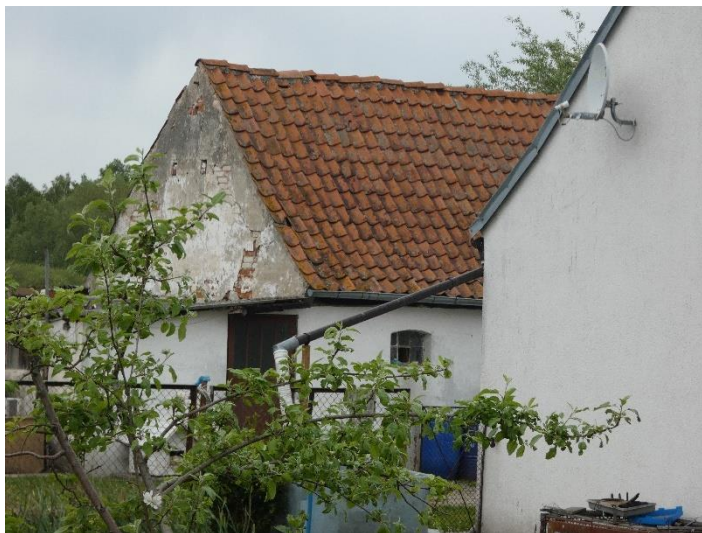
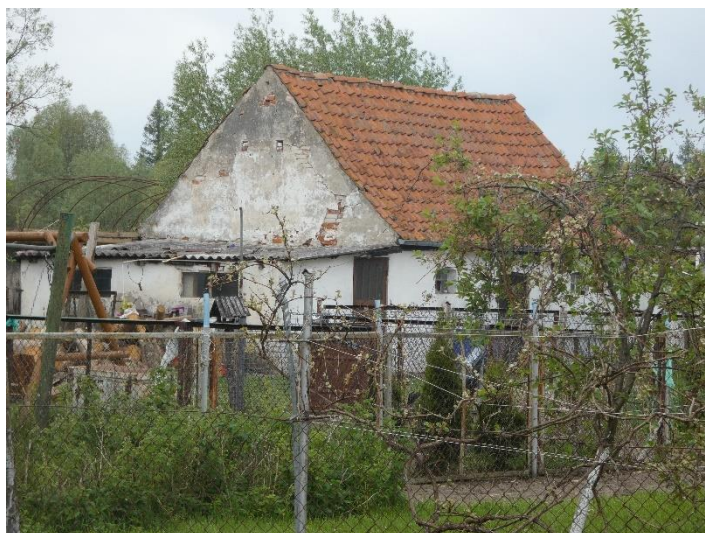
7. Fotografia z opisem wskazującym orientację w stosunku do sąsiednich terenów lub stron świata albo mapa z zaznaczonym stanowiskiem archeologicznym  
Fotografia od strony północno-wschodniej

Bryła parterowa przykryta dachem dwuspadowym pokrytym holenderką. Ściany murowane z cegły ceramicznej palonej, otynkowane. W elewacji szczytowej północnej parterowa murowana i otynkowana dobudówka z dachem jednospadowym. Częściowo zachowane metalowe wielopolowe okna. W szczycie drewniane drzwi z zawiasem paskowym.

Stan zachowania: 3 – dostateczny.  
Zalecane oczyszczenie dachówki, uzupełnienie tynkowanych ubytków.  
Zalecane zachowanie historycznej stolarki okiennej. Zalecane zachowanie historycznej bryły budynku, prowadzenie bieżących prac konserwatorsko-remontowych.

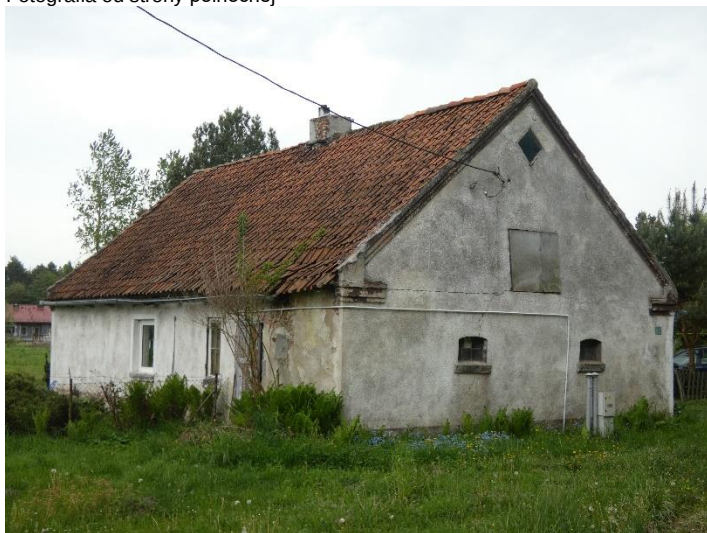
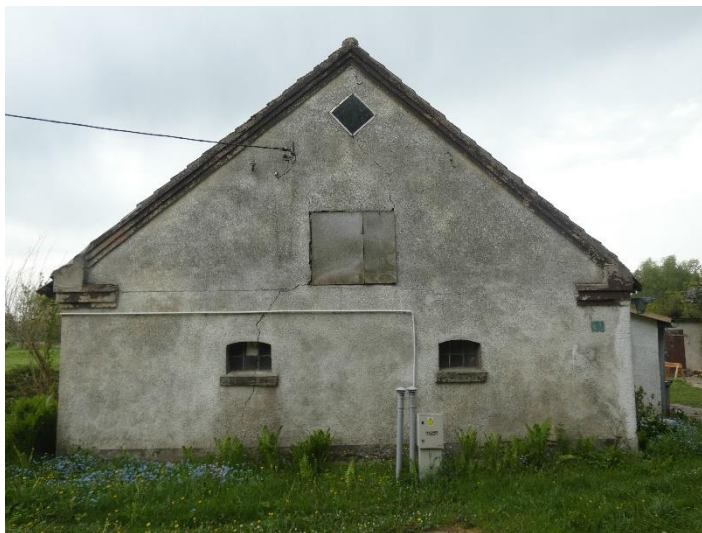
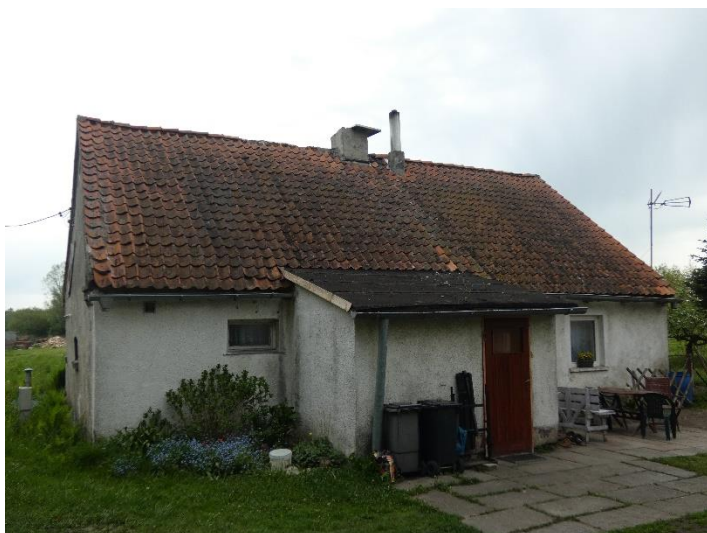
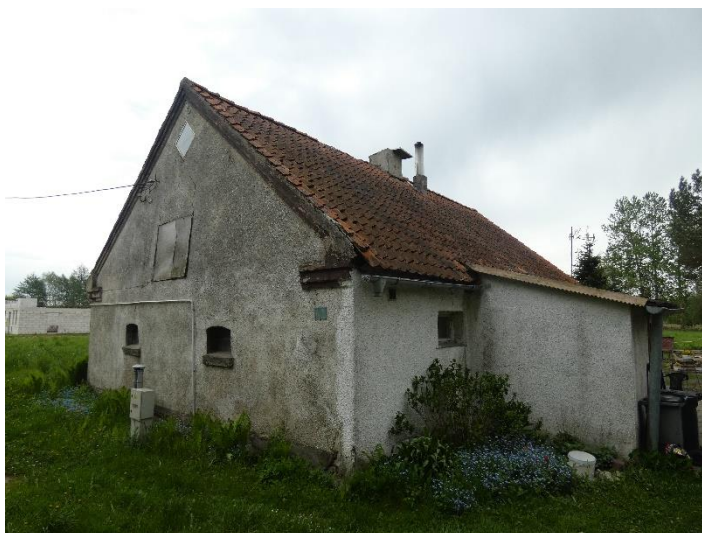
7. Fotografia z opisem wskazującym orientację w stosunku do sąsiednich terenów lub stron świata albo mapa z zaznaczonym stanowiskiem archeologicznym  
Fotografia od strony północnej

Parterowa bryła przykryta dachem dwuspadowym pokrytym holenderką. Ściany z cegły ceramicznej palonej, otynkowane. W elewacji wzdłużnej frontowej murowany i otynkowany ganek z daszkiem jednospadowym. W części gospodarczej zachowane metalowe wielopolowe okna oraz gzymsy parapetowe. W części mieszkalnej wymieniona stolarka okienna. W jednej z elewacji bocznych widoczny tynkowany profilowo gzyms.

Stan zachowania: 3 – dostateczny.  
Zalecane uzupełnienie ubytków dachówki i jej oczyszczenie. Zalecane oczyszczenie elewacji. Zalecane zachowanie historycznej stolarki okiennej. Zalecane zachowanie historycznej bryły budynku, prowadzenie bieżących prac konserwatorsko-remontowych.

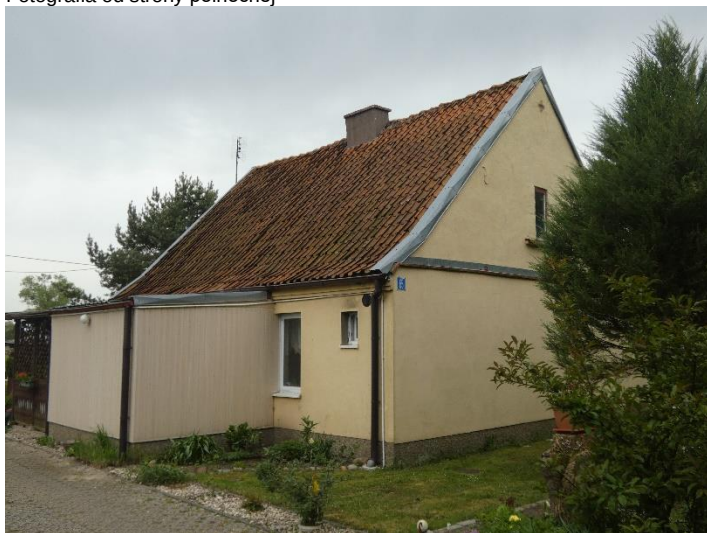
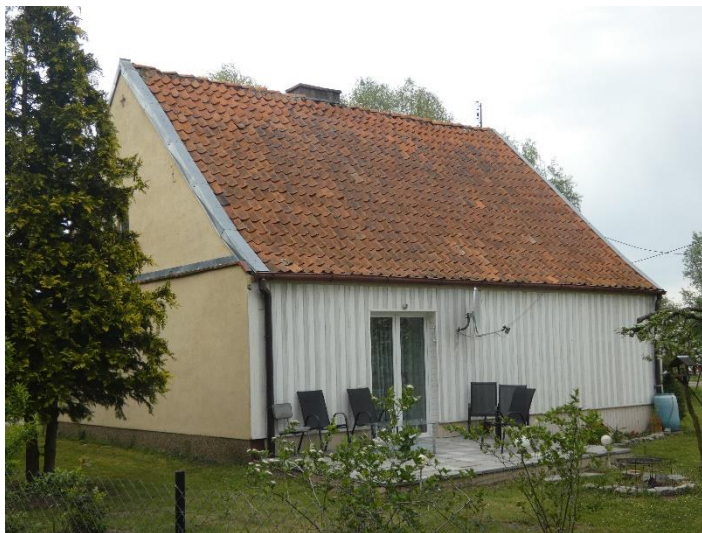
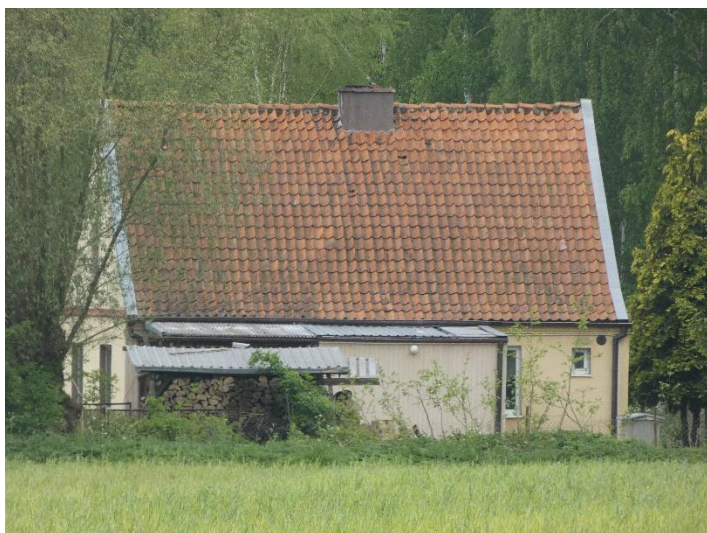
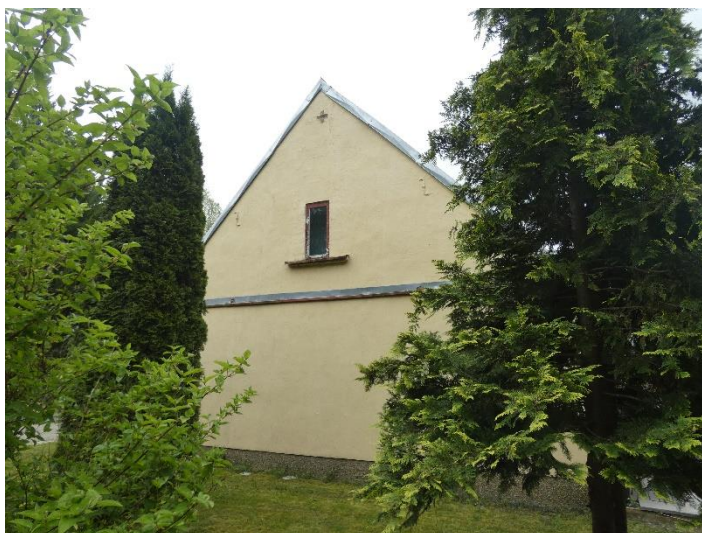
7. Fotografia z opisem wskazującym orientację w stosunku do sąsiednich terenów lub stron świata albo mapa z zaznaczonym stanowiskiem archeologicznym  
Fotografia od strony północnej

Parterowa bryła przykryta dachem dwuspadowym pokrytym holenderką. Ściany z cegły ceramicznej palonej, otynkowane i ocieplone styropianem. Wyodrębniony cokół. W elewacji wzdłużnej frontowej murowany ganek z daszkiem jednospadowym. Wymieniona stolarka okienna. Widoczny profilowy gzyms okapowy.

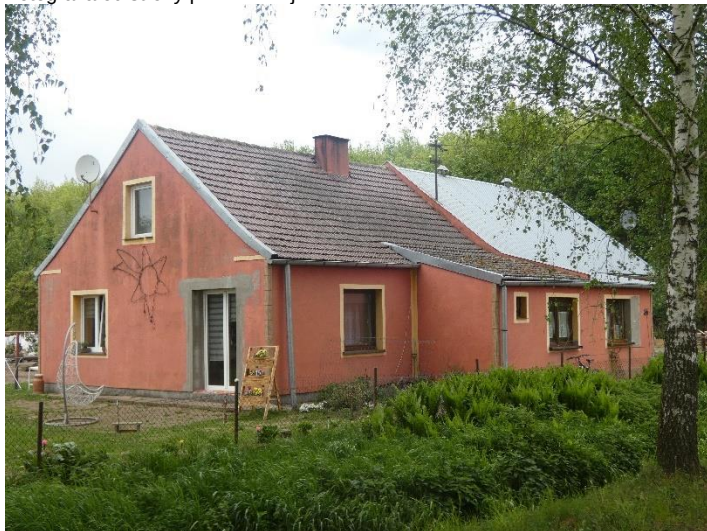
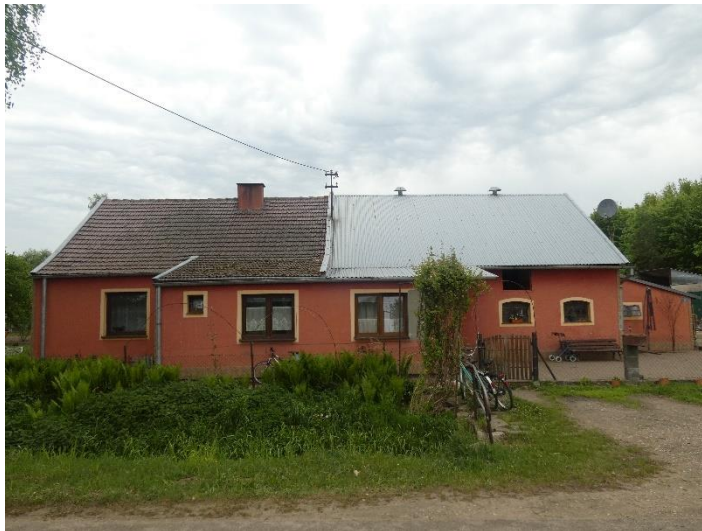
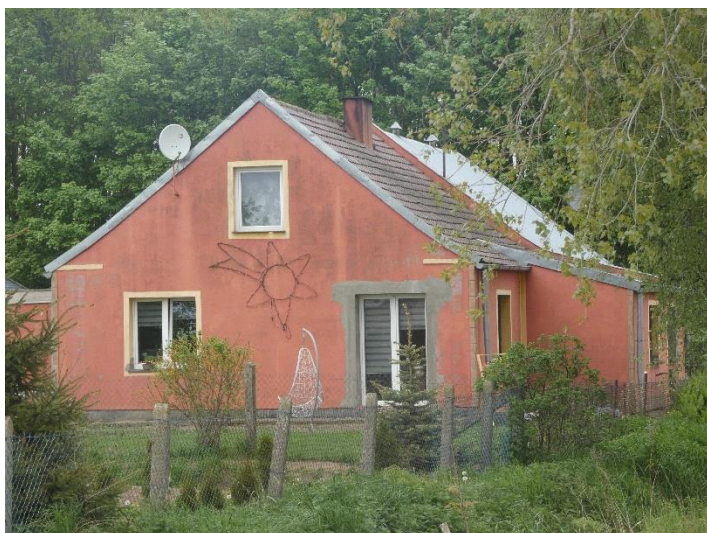
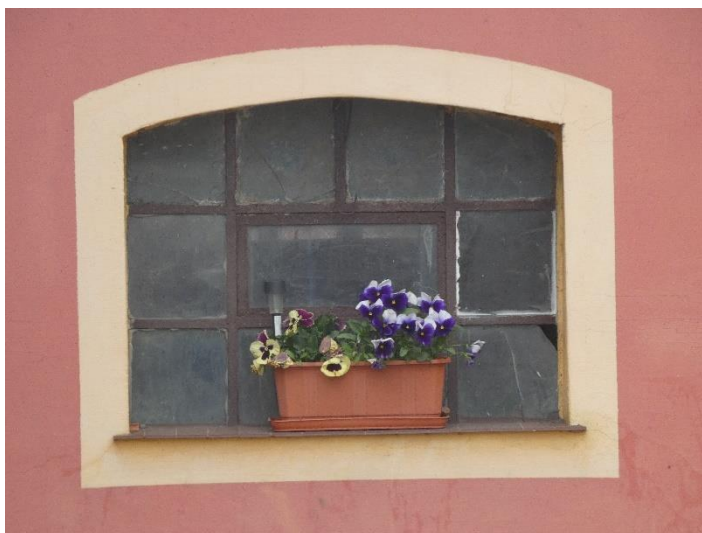
7. Fotografia z opisem wskazującym orientację w stosunku do sąsiednich terenów lub stron świata albo mapa z zaznaczonym stanowiskiem archeologicznym  
Fotografia od strony południowej

Bryła dwustopniowa: od południowego-zachodu część mieszkalna, murowana, przykryta dwuspadowym dachem, pokrytym dachówką, od północnego-wschodu część gospodarcza murowana z cegły, elewacje otynkowane. Nad częścią gospodarczą dach dwuspadowy pokryty blachą falistą. Część mieszkalna parterowa z użytkowym poddaszem. W całej elewacji opaski wokół otworów okiennych. W elewacji wzdłużnej frontowej murowany i otynkowany ganek z daszkiem pulpitowym. W elewacji szczytowej części gospodarczej dwie murowane dobudówki z jednospadowymi dachami. W części mieszkalnej wymieniona stolarka okienna i drzwiowa, w części gospodarczej zachowane metalowe wielopolowe okna.

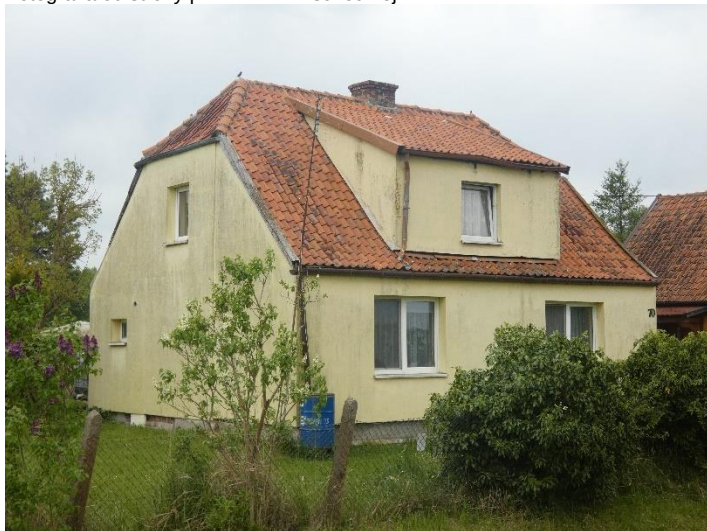
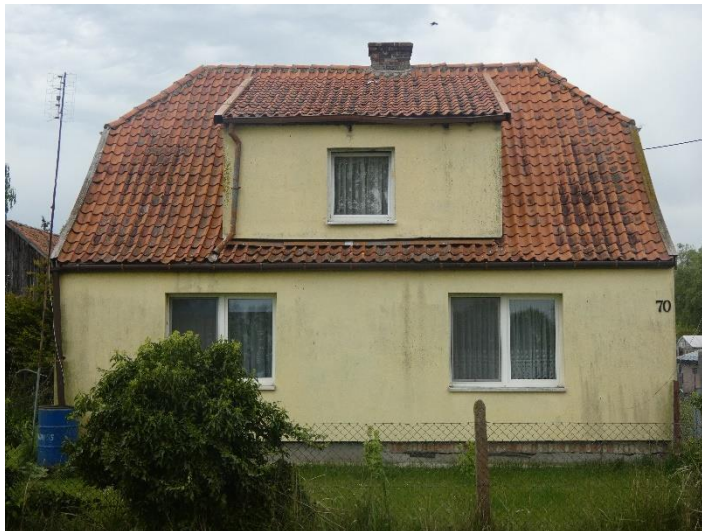
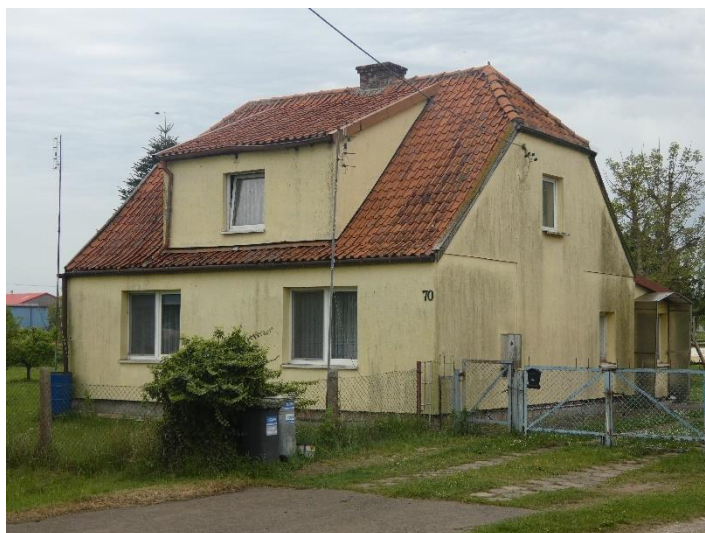
**Ząbrowo 70**

Parterowa bryła z użytkowym poddaszem przykryta dachem naczółkowym pokrytym holenderką. W elewacji wzdłużnej od strony południowej 1.osiowa wystawka z pulpitowym daszkiem. Ściany murowane z cegły ceramicznej palonej – wtórnie ocieplone styropianem i otynkowane. W elewacji wzdłużnej tylnej murowany ganek z jednospadowym daszkiem. Wymieniona stolarka okienna. Drzwi wejściowe od strony podwórza.

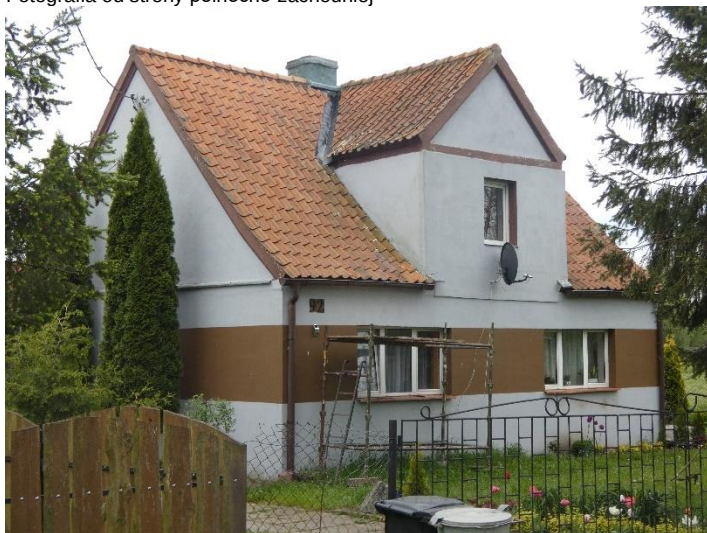
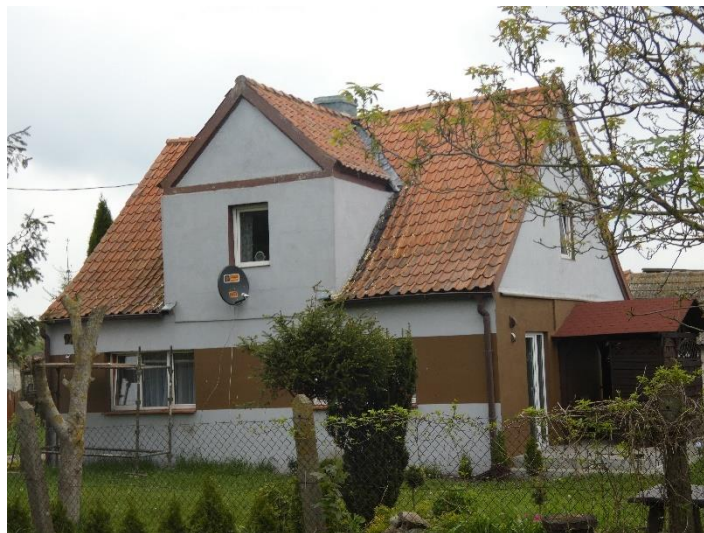
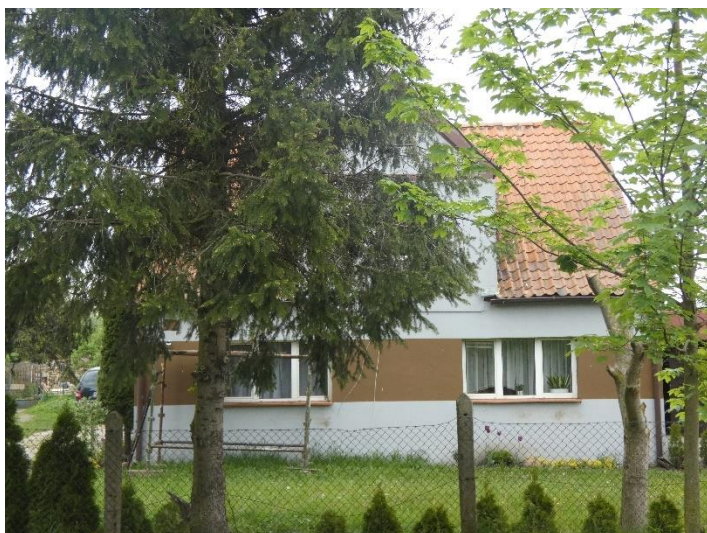
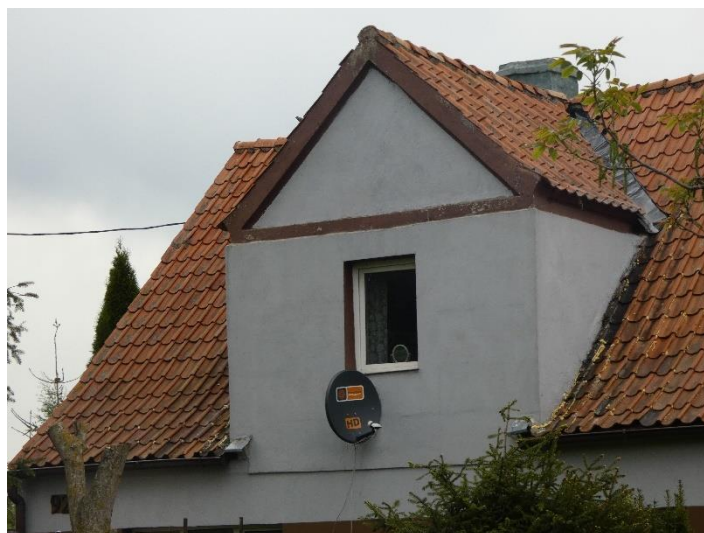
**Ząbrowo 92**

Bryła parterowa z użytkowym poddaszem przykryta dachem dwuspadowym pokrytym holenderką. W elewacji wzdłużnej frontowej 1.osiowa wystawka z trójkątnym szczytem oraz osobnym dachem dwuspadowym. Ściany otynkowane. W elewacji szczytowej od strony północy drewniany ganek/wiata z dachem dwuspadowym pokrytym gontem. Wymieniona stolarka okienna.
