# GMINNA EWIDENCJA ZABYTKÓW NIERUCHOMYCH GMINY STARE POLE

STARE POLE, 2023 R.

**GEZPRO**  
*Daniel*  
*Wiśniewski*

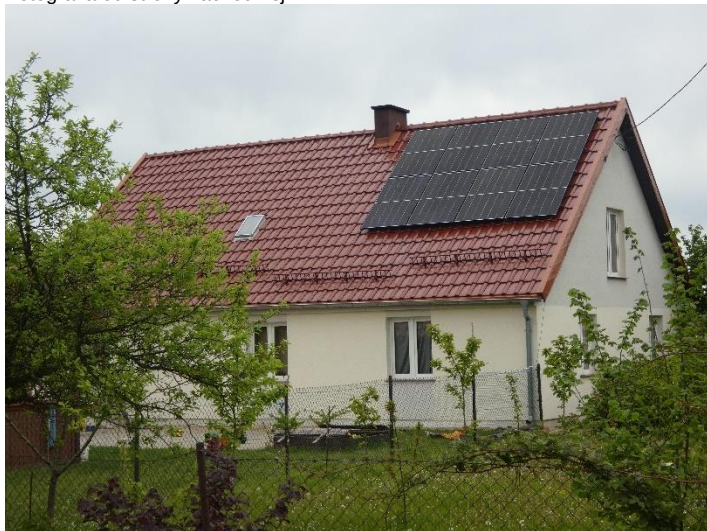
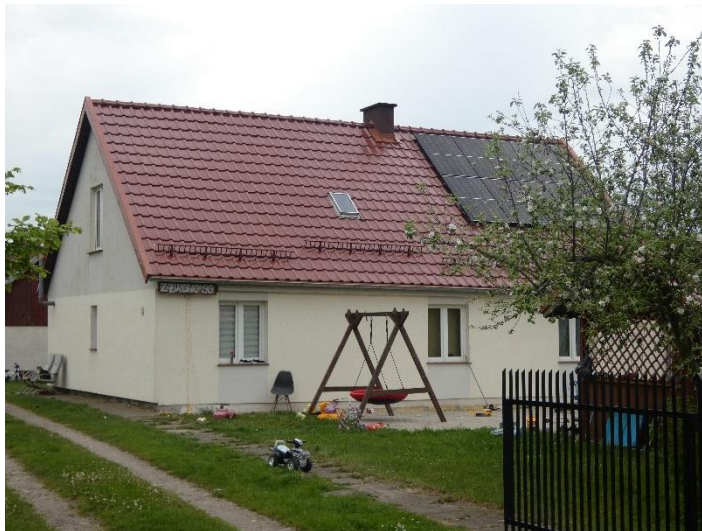
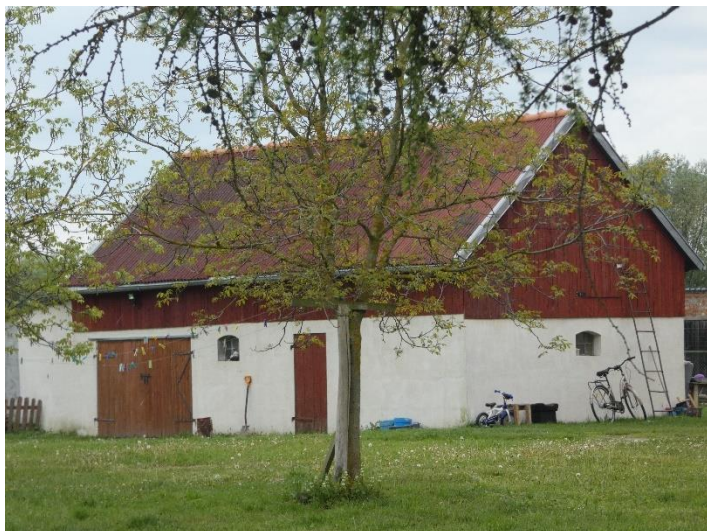
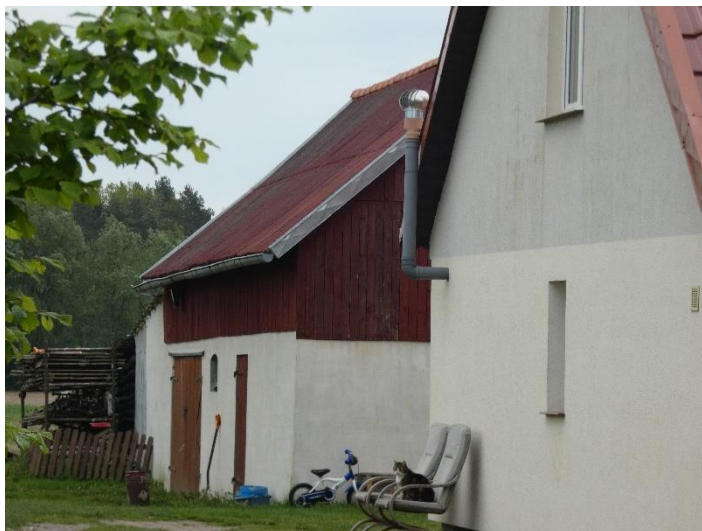
**Ząbrowo 96**

Budynek mieszkalny: Parterowa bryła z użytkowym poddaszem przykryta dachem dwuspadowym pokrytym współczesną holenderką. Ściany murowane z cegły ceramicznej palonej, ocieplone i otynkowane. Wymieniona stolarka okienna, drzwi wejściowe od strony podwórza. Na połaci dachowej zamontowane panele fotowoltaiczne,  
Budynek gospodarczy: Bryła 1,5 kondygnacyjna o dużej kubaturze przykryta dachem dwuspadowym pokrytym blachą. Budynek konstrukcji zrębowej, później otynkowany. Partia poddasza (ściany kolankowej) oraz szczytów szalowane pionowo deskami. Zachowane metalowe wielopolewe okna. Drzwi i wrota drewniane na zawiasach pasowych.

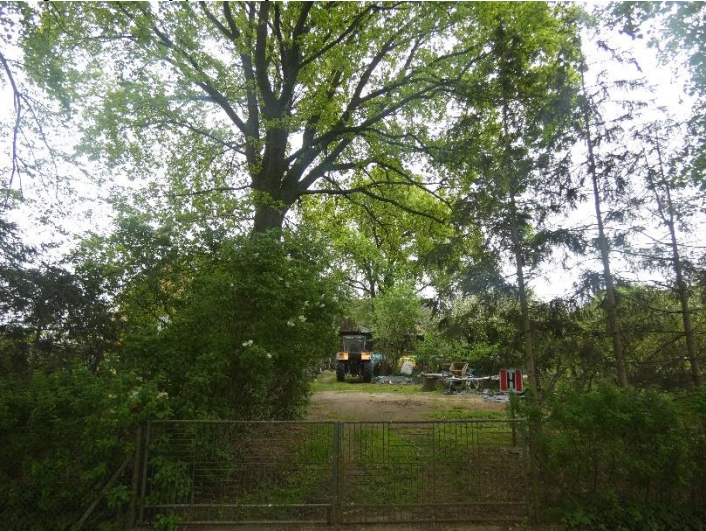
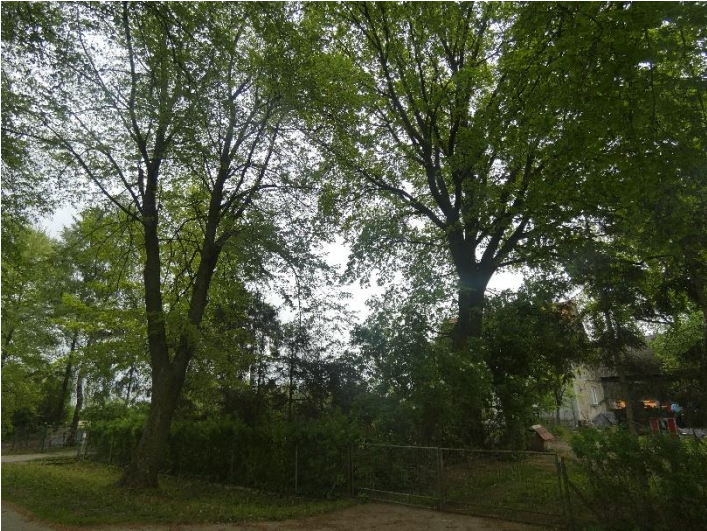
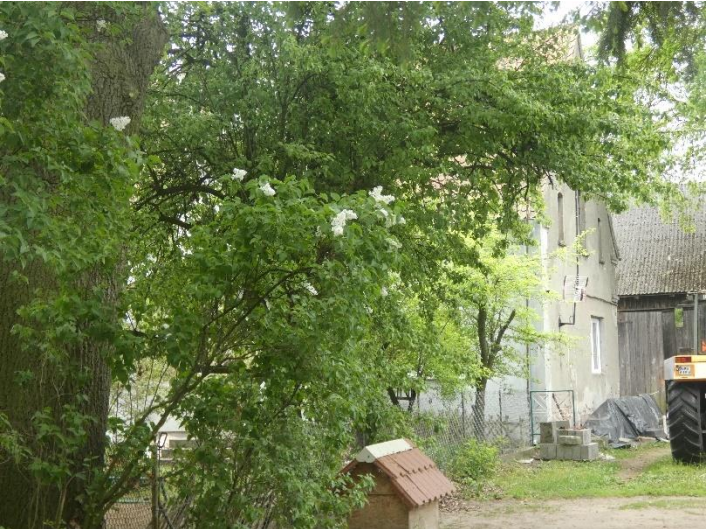
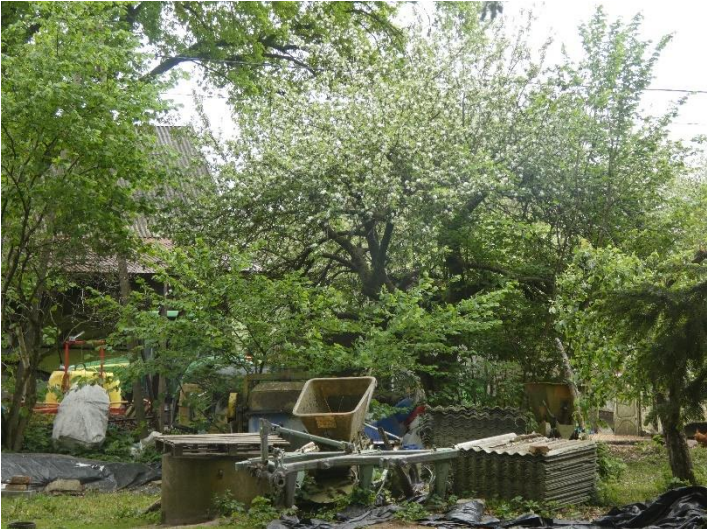
Przydomowy. Wyróżnia się ponad 300 - letni dąb, ponadto luźne nasadzenia  
jesionów, klonów i lip (na północ od domu). Park nie jest dostępny publicznie.

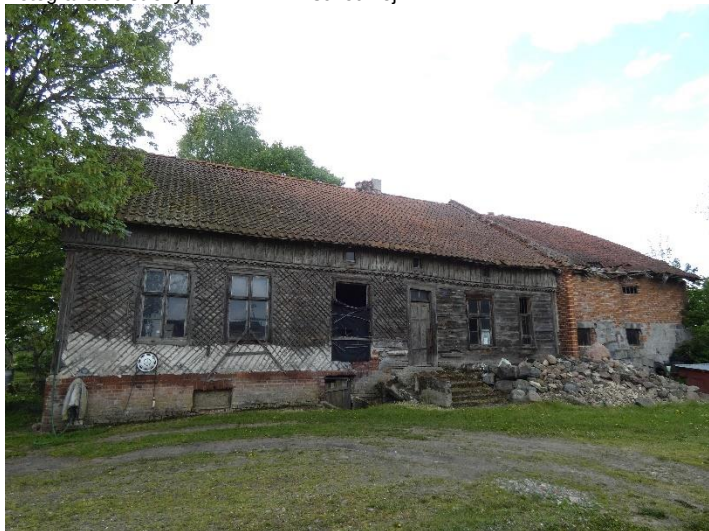
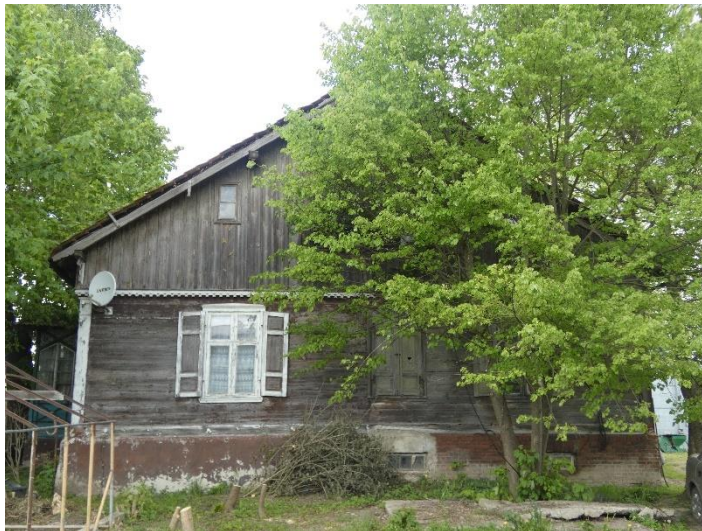
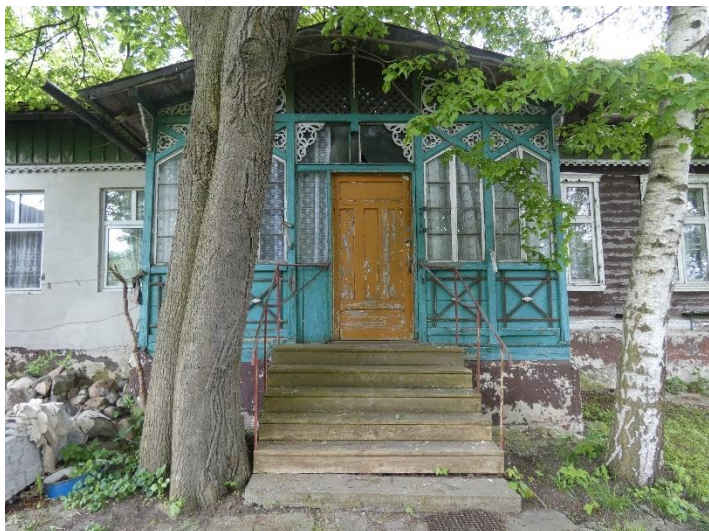
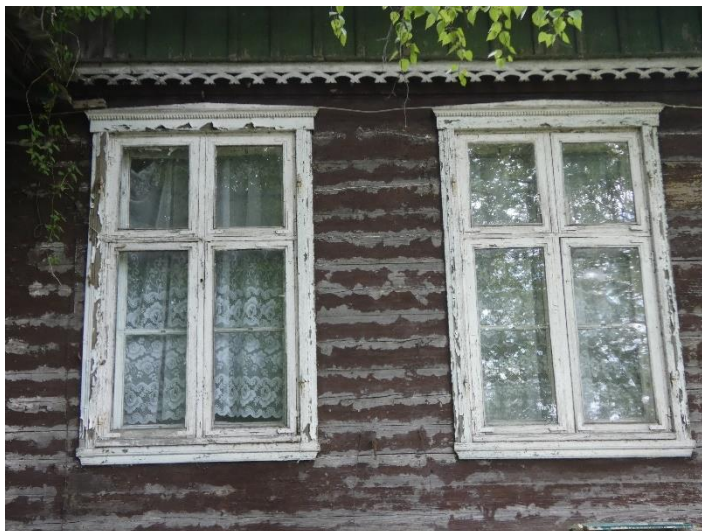
**Złotowo 3/3A/3B**

Bryła dwustopniowa: od północy część gospodarcza, murowana z cegły, parterowa, przykryta dachem dwuspadowym pokrytym holenderką. Od południa część mieszkalna o konstrukcji zrębowej, parterowa z użytkowym poddaszem, przykryta dachem dwuspadowym. W elewacji frontowej zachodniej drewniany przeszklony ganek z osobnym daszkiem dwuspadowym. W części mieszkalnej podmurówka z cegły, częściowo otynkowana, na niej konstrukcja zrębowa: 7 belek w licu i oczep, brak widocznych węglów, pionowe deski w narożach budynku imitujące pilastry. Szczyty i partia ścianki kolankowej szalowana pionowo deskami. Wśród elementów kompozycji elewacji można wyróżnić: wyodrębniony cokół, zachowany rytm otworów, dekoracje laubzekinowe w szczytach, obramowania otworów z desek, dekoracyjnie wycięta listwa oddzielająca partie ścianki kolankowej, pseudopilastry w narożach budynku, ażurowe kroksztyny wspierające konstrukcję dachu. Zachowana stolarka okienna: okna typu ościeżnicowego, podwójne, 2.skrzydłowe, skrzydła 1.półowe i 2.półowe, częściowo zachowane 2.skrzydłowe drewniane okiennice na zawiasach tarczowych.

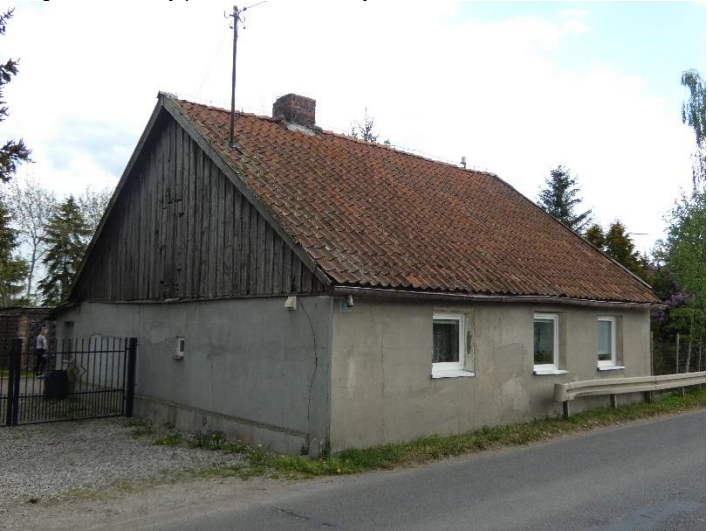
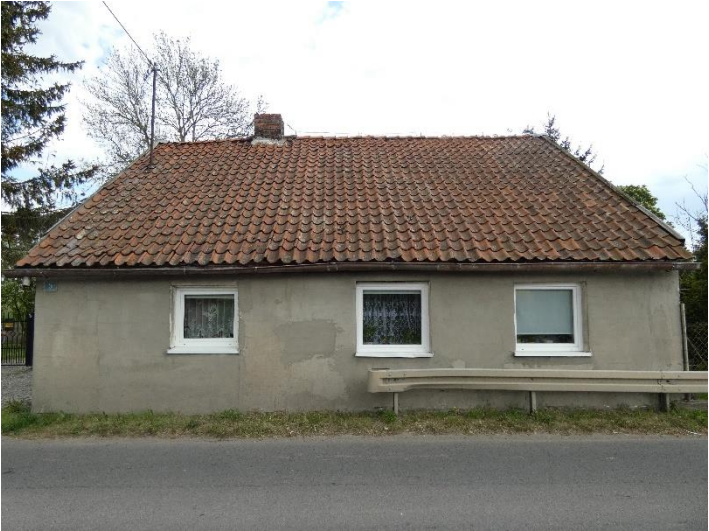
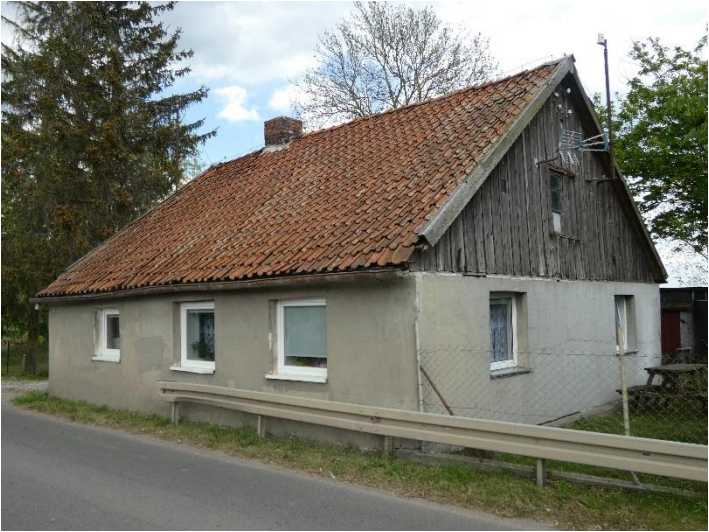
| 1. Nazwa<br><br><b>DOM DRÓŻNIKA, OB. BUDYNEK MIESZKALNY</b> | | 2. Czas powstania<br><br><b>4 ćwierć XIX w.</b> | <b>ZŁOTOWO</b> |

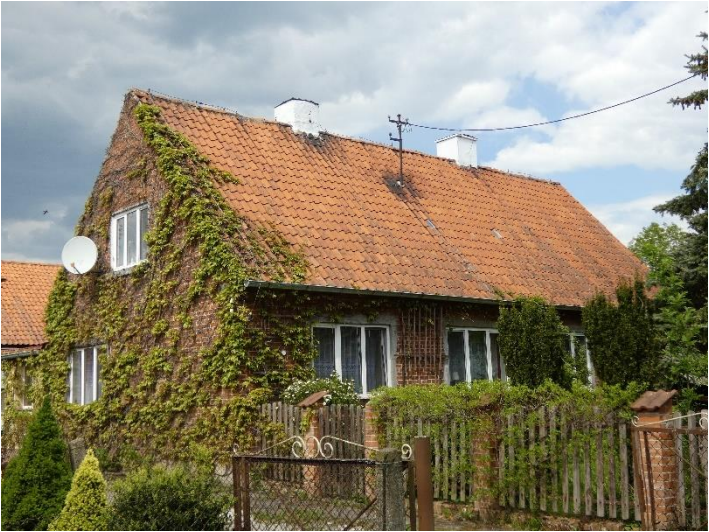
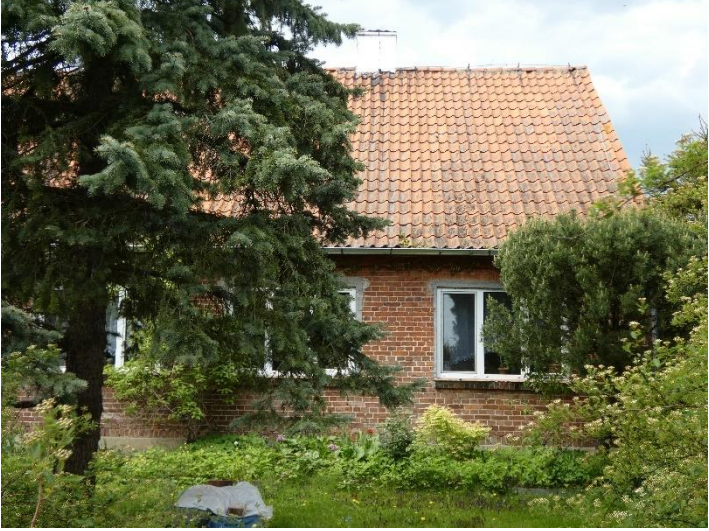
| 1. Nazwa<br><br><b>BUDYNEK MIESZKALNY</b> | | 2. Czas powstania<br><br><b>ok. 1900 r.</b> | <b>ZŁOTOWO</b> |

Stan zachowania: 4 – dobry.  
Zalecane oczyszczenie dachówki i cegieł, kontrolowanie rozrostu roślinności na elewacji. Zalecane zachowanie historycznej bryły budynku, prowadzenie bieżących prac konserwatorsko-remontowych.

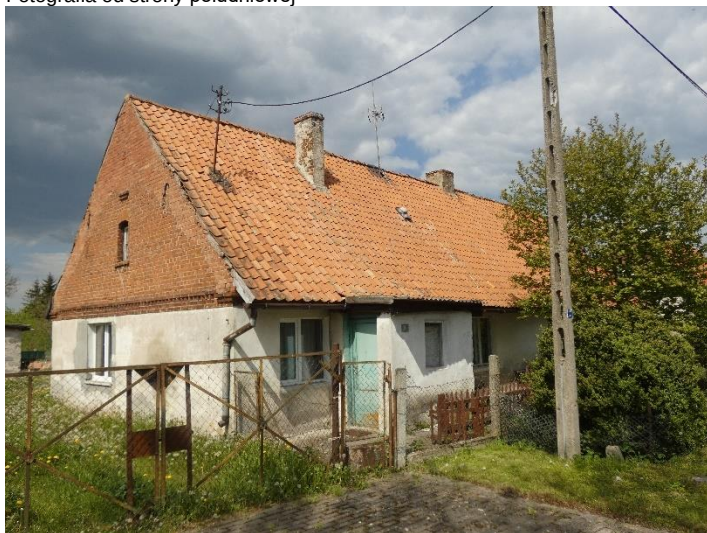
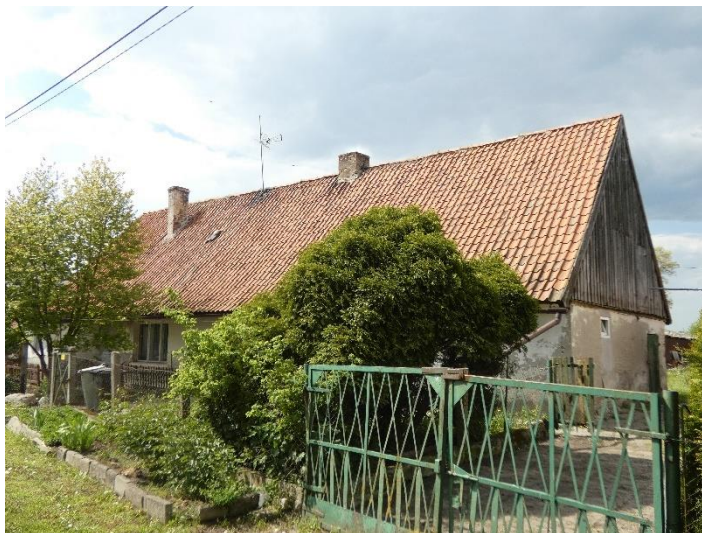
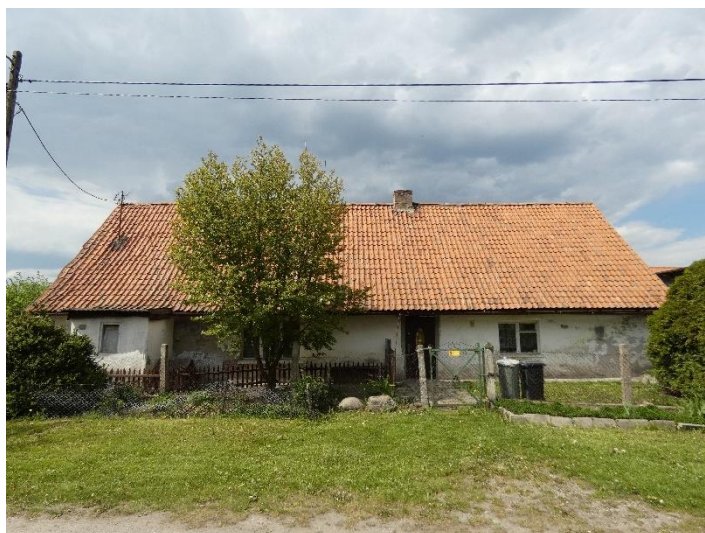
**Złotowo 8**

Parterowa bryła przykryta wysokim dachem dwuspadowym pokrytym holenderką. Podmurówka z cegły, później otynkowana. Ściany murowane z cegły ceramicznej palonej, wtórnie otynkowane. Szczyty szalowane pionowo deskami. Wymieniona stolarka okienna i drzwiowa.

Stan zachowania: 3 – dostateczny.  
Zalecane przeprowadzenie prac tynkarskich w elewacjach, uzupełnienie ubytków i odmalowanie w historycznych wzorcach. Ponadto oczyszczenie dachu i uzupełnienie ewentualnych ubytków, otynkowanie kominów, impregnacje elementów drewnianych. Zalecane zachowanie historycznej bryły budynku, prowadzenie bieżących prac konserwatorsko-remontowych.

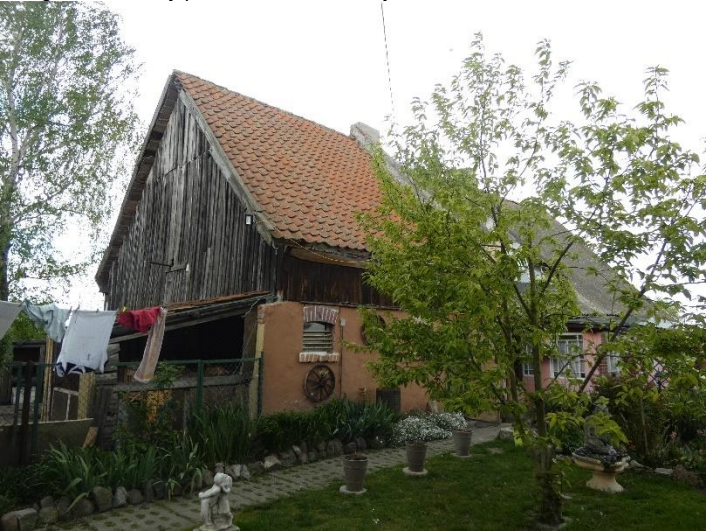
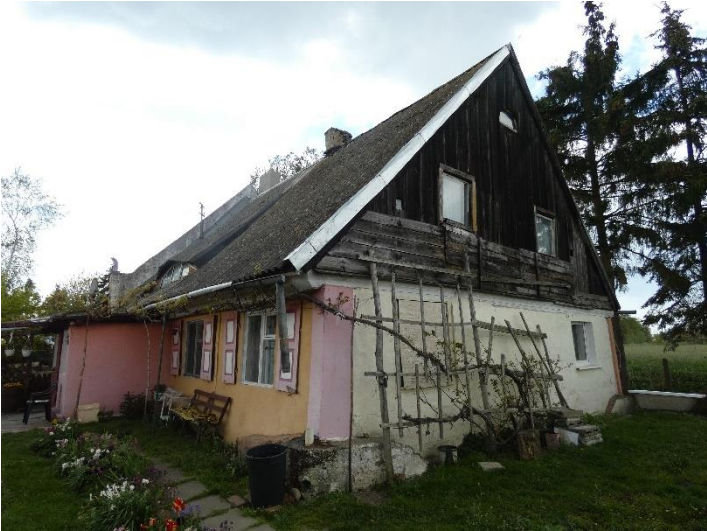
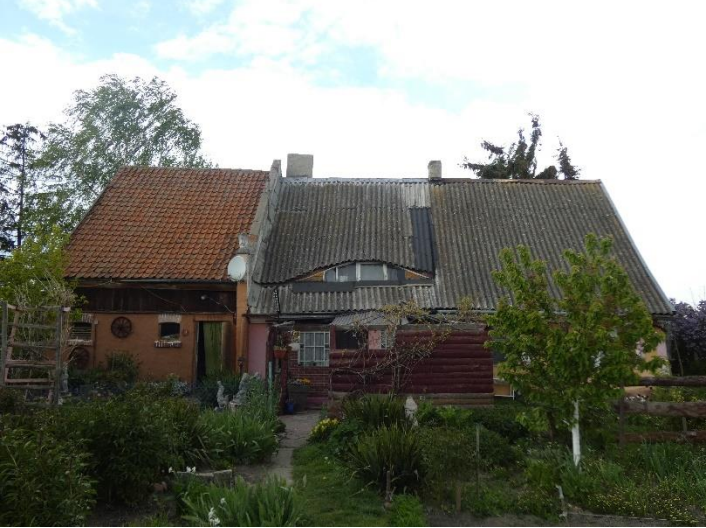
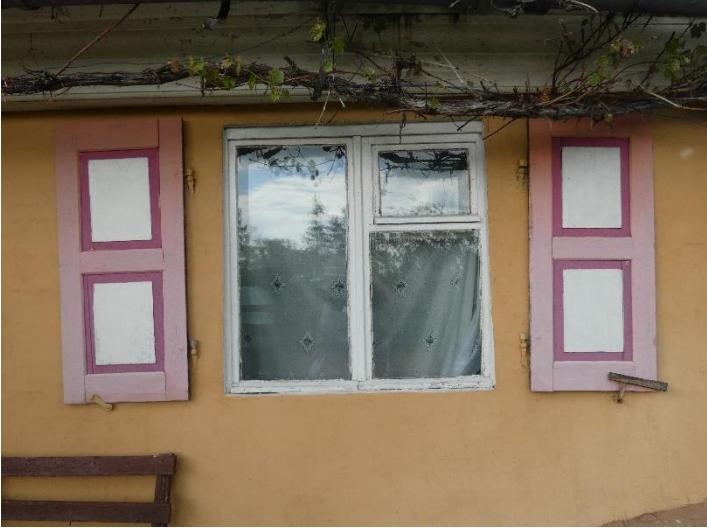
| 1. Nazwa<br><br><b>BUDYNEK MIESZKALNY I GOSPODARCZY –<br/>ZAGRODA W TYPIE WZDŁUŻNYM (LANGHOF)</b> | | 2. Czas powstania<br><br><b>1826 r.</b> | <b>ZŁOTOWO</b> |

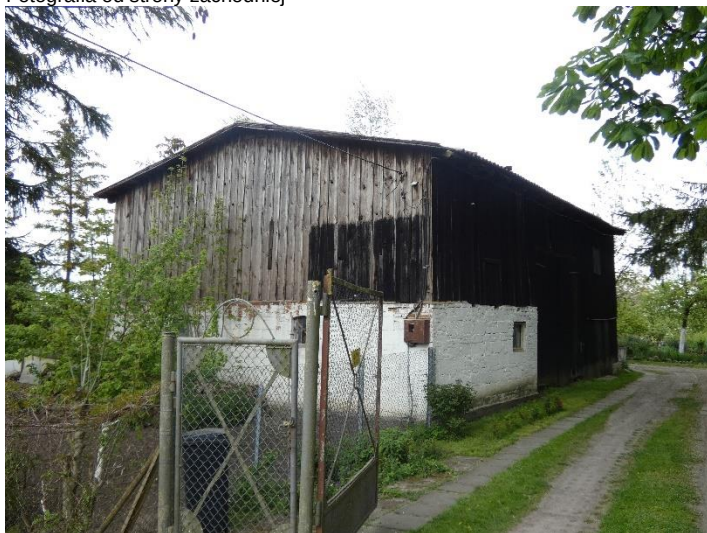
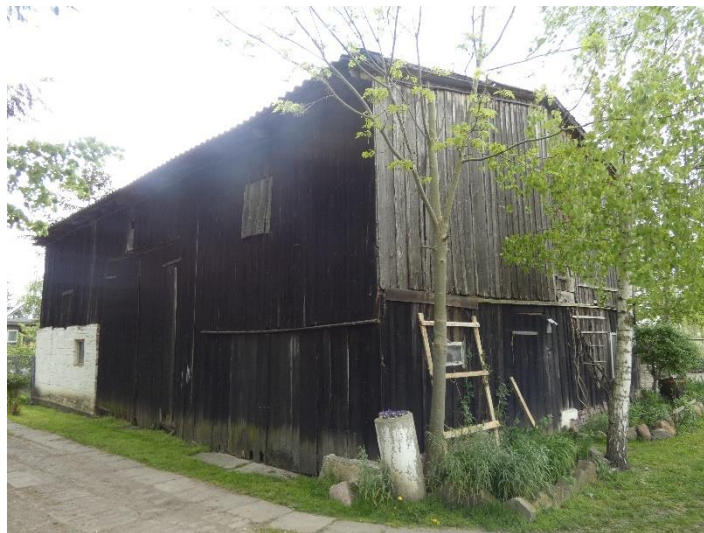
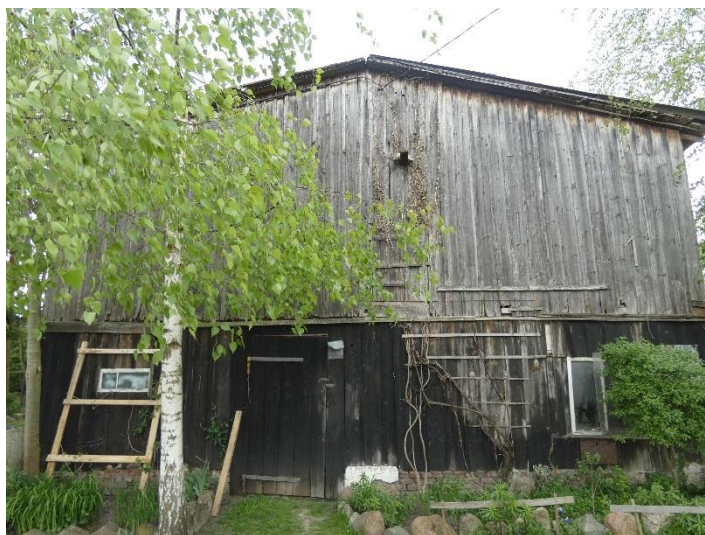
**Złotowo 9**

Bryła o dużej kubaturze, prostopadłościenna przykryta dachem dwuspadowym o małym nachyleniu połaci, pokrytym eternitem. Od zachodu część przyziemia murowana z cegły, bielona wapnem. Pozostała część konstrukcji budynku słupowo-belkowa szalowana pionowo deskami. Zachowane metalowe wielopolowe okna, deskowe wrota na zawiasach pasowych.

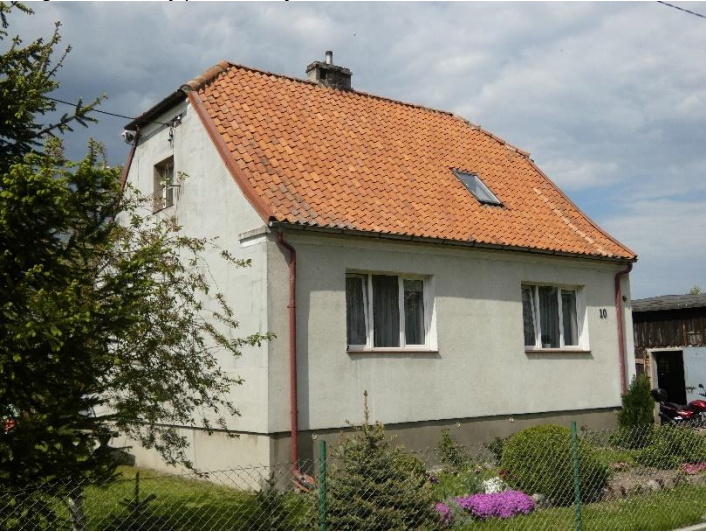
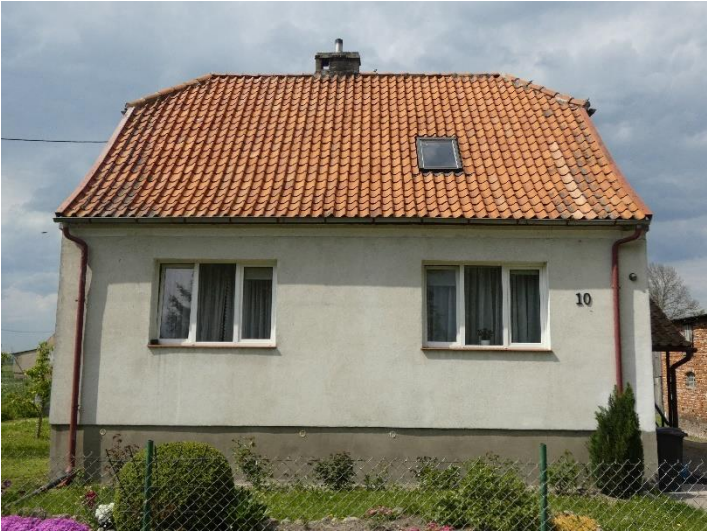
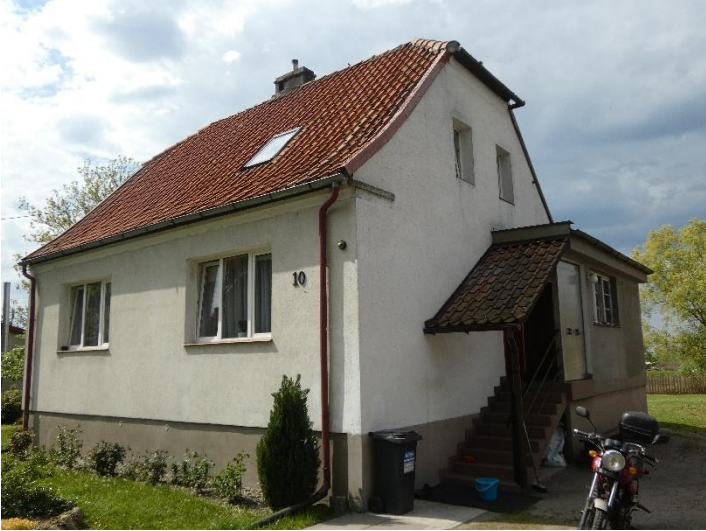
| 1. Nazwa<br><br><b>BUDYNEK MIESZKALNY JEDNORODZINNY</b> | | 2. Czas powstania<br><br><b>ok. 1930 r.</b> | <b>ZŁOTOWO</b> |

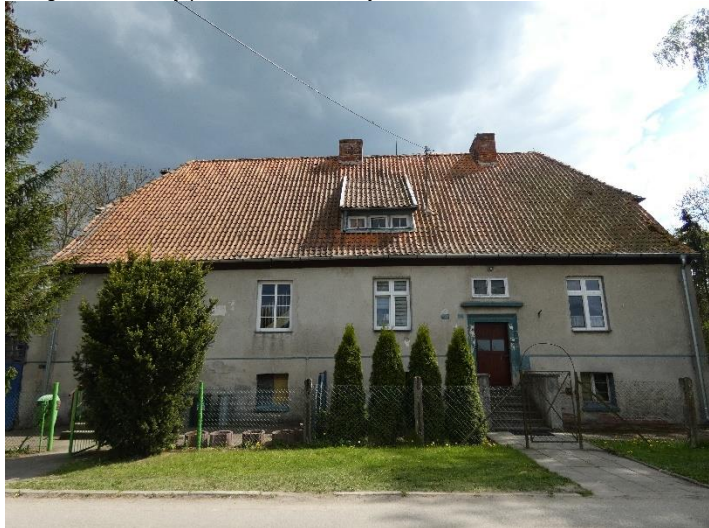
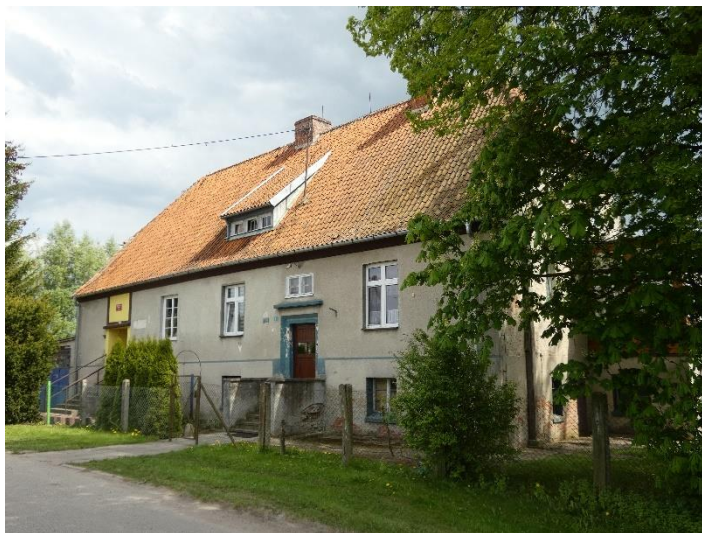
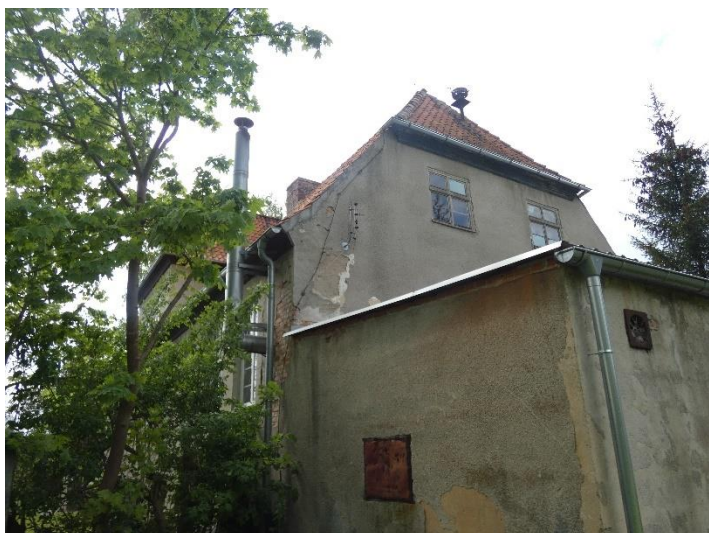
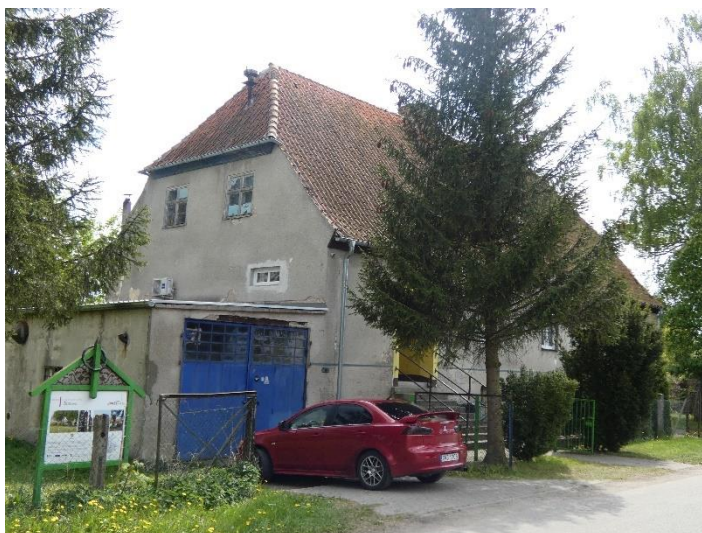
**Złotowo 17**

Prostopadłościenna bryła o dużej kubaturze przykryta dachem naczółkowym pokrytym holenderką. W elewacji szczytowej od zachodu drewniana przeszklona weranda na wysokim podpiwniczeniu. W południowej połąci dachowej 3.osiowa wystawka. Podmurówka i ściany murowane z cegły ceramicznej palonej – wtórnie otynkowane. Wśród elementów kompozycji elewacji można wyróżnić: wyodrębniony cokół, zachowany rytm otworów, gzymsy ze sztucznego kamienia w nadprożach otworów drzwiowych, drewniany gzyms podokapowy. W elewacji szczytowej od wchodu murowana i otynkowana przybudówka (garaż). Częściowo wymieniona stolarka okienna i drzwiowa.

Stan zachowania: 4 – dobry.  
Zalecane oczyszczenie dachówki, uzupełnienie ubytków w tynku.  
Zalecane zachowanie historycznej stolarki okiennej. Zalecane zachowanie historycznej bryły budynku, prowadzenie bieżących prac konserwatorsko-remontowych.

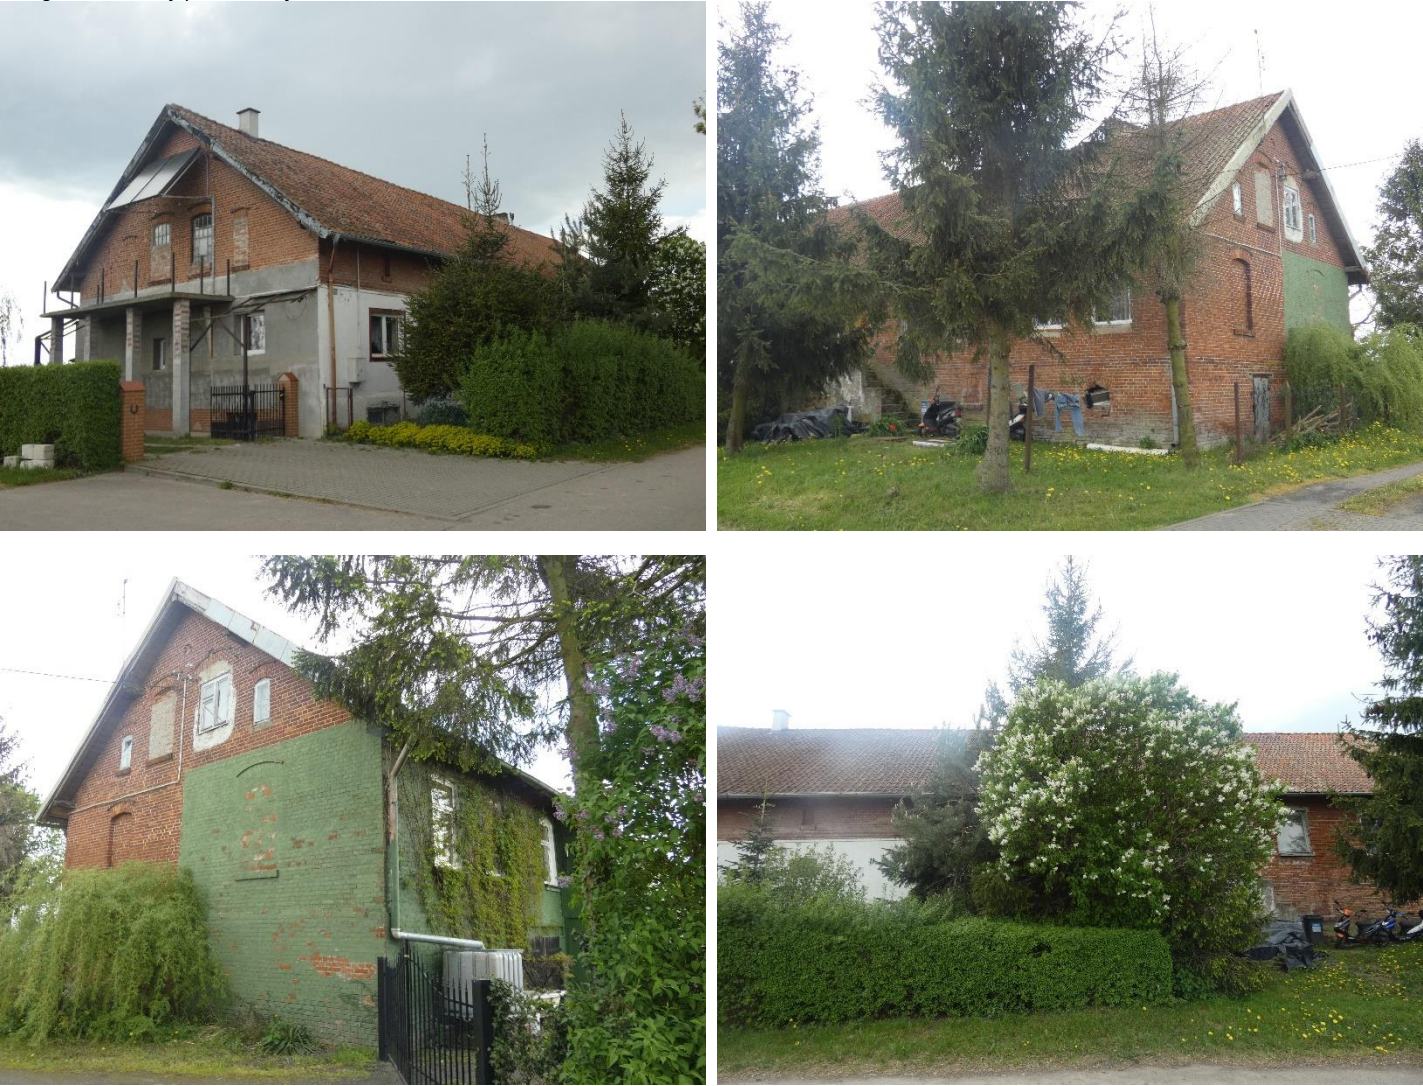
| 1. Nazwa<br><br><b>BUDYNEK MIESZKALNY I PRODUKCYJNY –<br/>MLECZARNIA, OB. BUDYNEK MIESZKALNY</b> | | 2. Czas powstania<br><br><b>ok. 1900</b> | <b>ZŁOTOWO</b> |

Prostopadłościenna bryła o dużej kubaturze przykryta wysokim dachem dwuspadowym pokrytym holenderką. Dawniej od południa część mieszkaniowa, od północy część produkcyjna – obecnie cały budynek zaadaptowany na funkcje mieszkalne. Podmurówka z cegły, częściowo otynkowana. Ściany opracowane w cegle, częściowo ocieplone i otynkowane, skromny detal architektoniczny z cegły, gzymsy parapetowe, gzyms kordonowy w elewacjach wzdłużnych. Końcówki krokwi wysunięte przed lica, dekoracyjnie zaciosane. Częściowo zachowane metalowe wielopolowe okna. Częściowo wymieniona stolarka okienna – zmienione kształty i rozmiary otworów okiennych. W elewacji szczytowej dobudowany balkon wsparty na filarach.

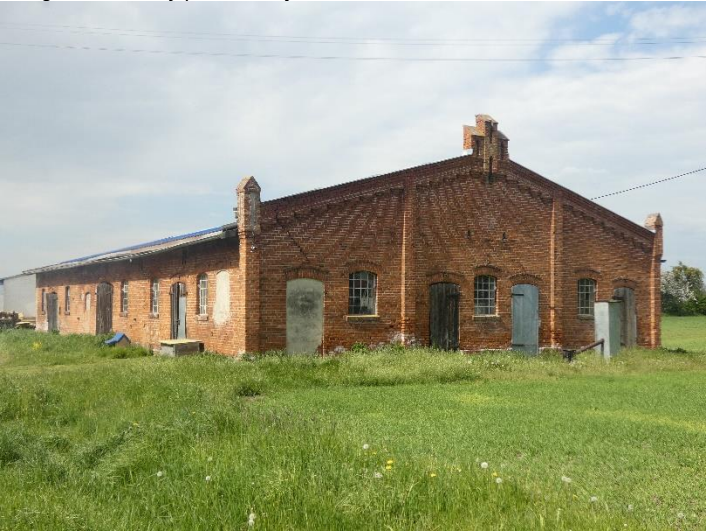
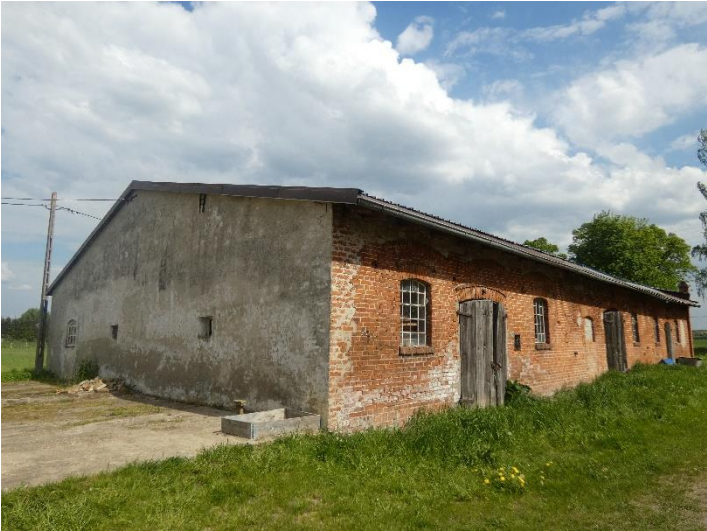
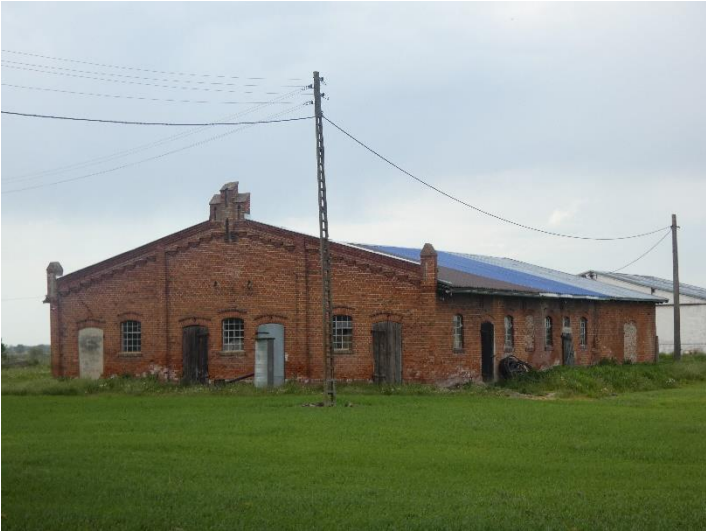
| 7. Fotografia z opisem wskazującym orientację w stosunku do sąsiednich terenów lub stron świata albo mapa z zaznaczonym stanowiskiem archeologicznym<br>Fotografia od strony południowej <div> </div> <div> </div> | | | 4. Adres<br><br>Złotowo 50/50a<br><br>82-220 Stare Pole<br>nr ewid. dz. 41/4 |

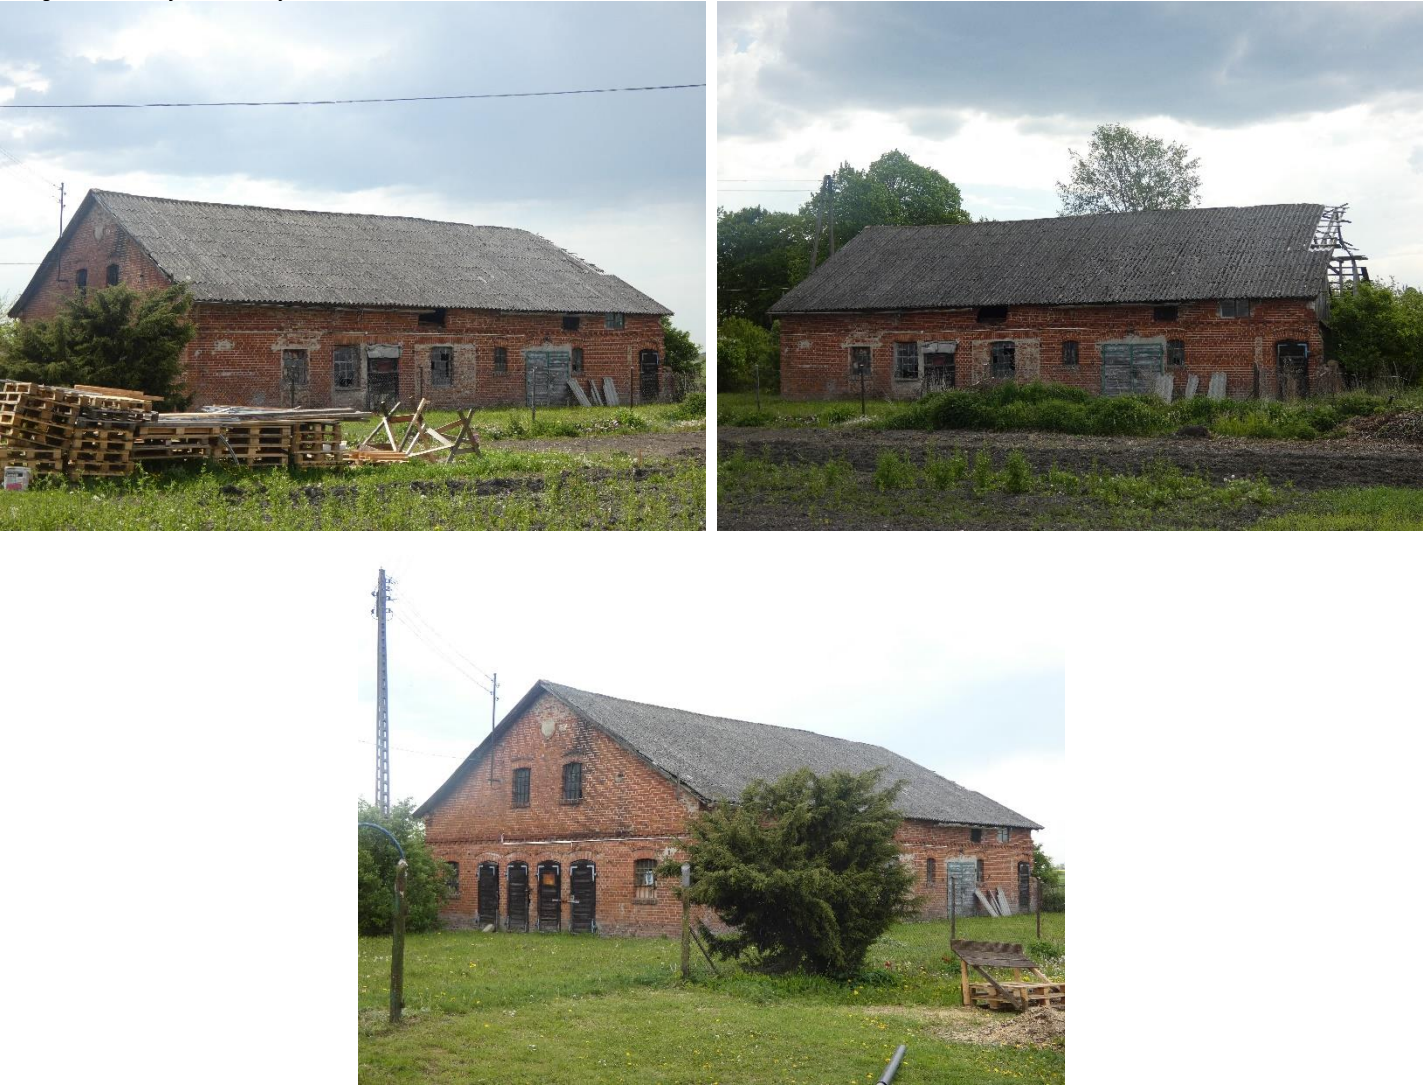
| 7. Fotografia z opisem wskazującym orientację w stosunku do sąsiednich terenów lub stron świata albo mapa z zaznaczonym stanowiskiem archeologicznym<br>Fotografia od strony wschodniej | | | 4. Adres<br><br>Złotowo 50/50A<br><br>82-220 Stare Pole<br>nr ewid. dz. 41/3 |

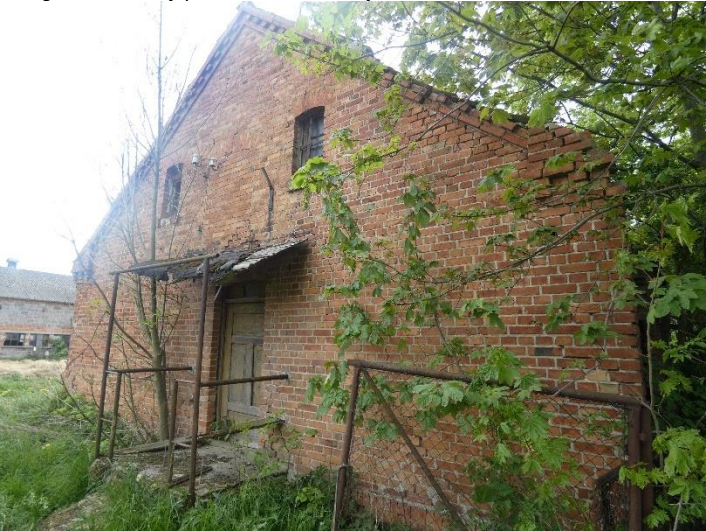
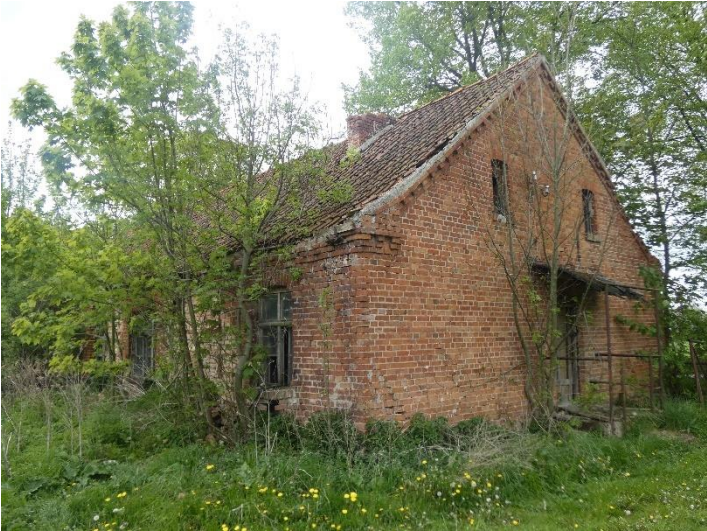
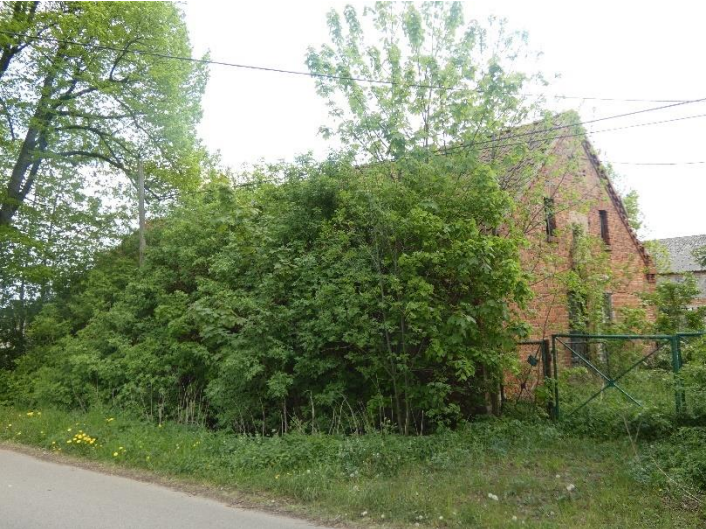
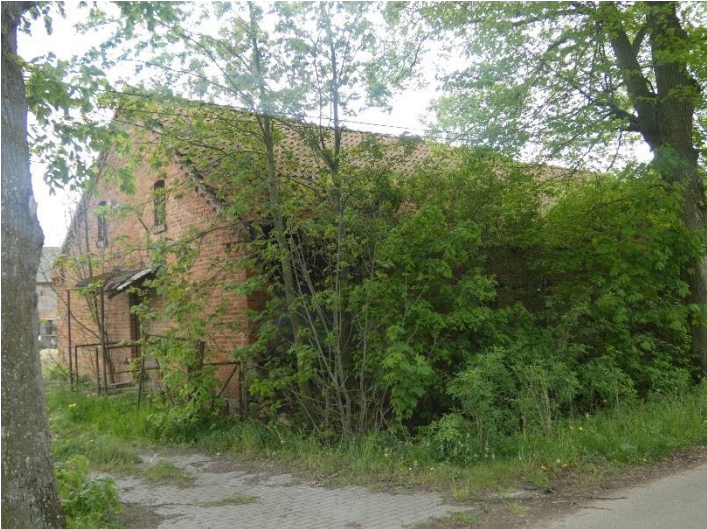
| 7. Fotografia z opisem wskazującym orientację w stosunku do sąsiednich terenów lub stron świata albo mapa z zaznaczonym stanowiskiem archeologicznym<br>Fotografia od strony północno-wschodniej <div> </div> | | | 4. Adres<br><br><b>Złotowo 51</b><br><br><b>82-220 Stare Pole</b><br><b>nr ewid. dz. 21</b> |

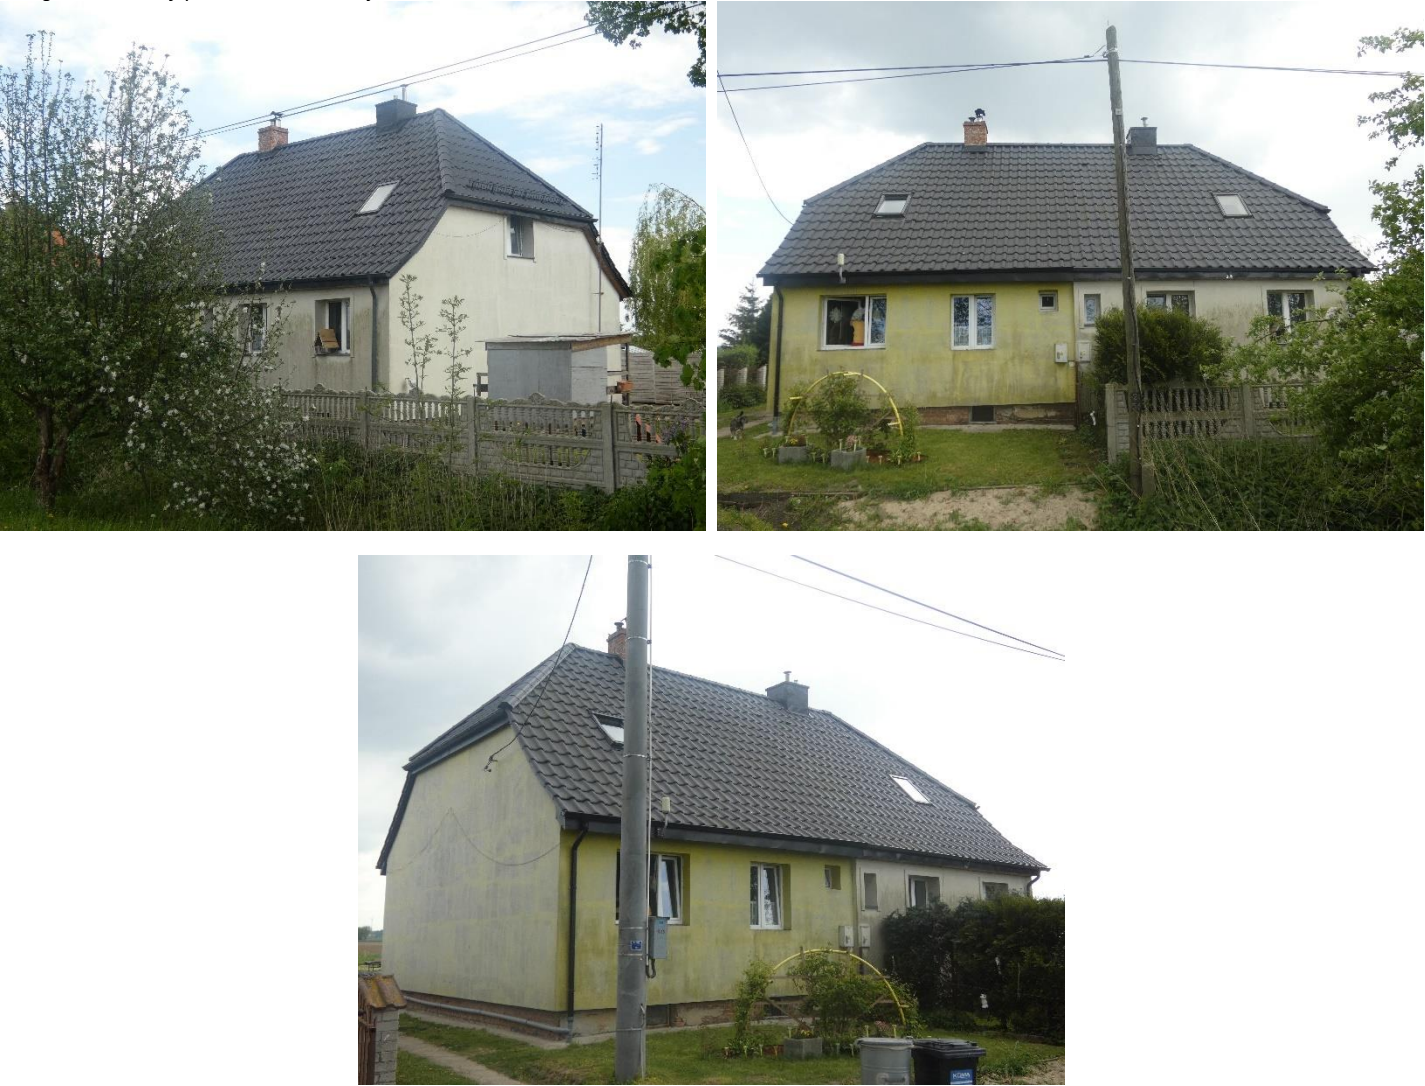
| 7. Fotografia z opisem wskazującym orientację w stosunku do sąsiednich terenów lub stron świata albo mapa z zaznaczonym stanowiskiem archeologicznym<br>Fotografia od strony północno-wschodniej | | | 4. Adres<br><br><b>Złotowo 59</b><br><br><b>82-220 Stare Pole</b><br><b>nr ewid. dz. 4/72, 4/73</b> |

Zalecane usunięcie zawilgoceń, zachowanie historycznej bryły budynku, prowadzenie bieżących prac konserwatorsko-remontowych.

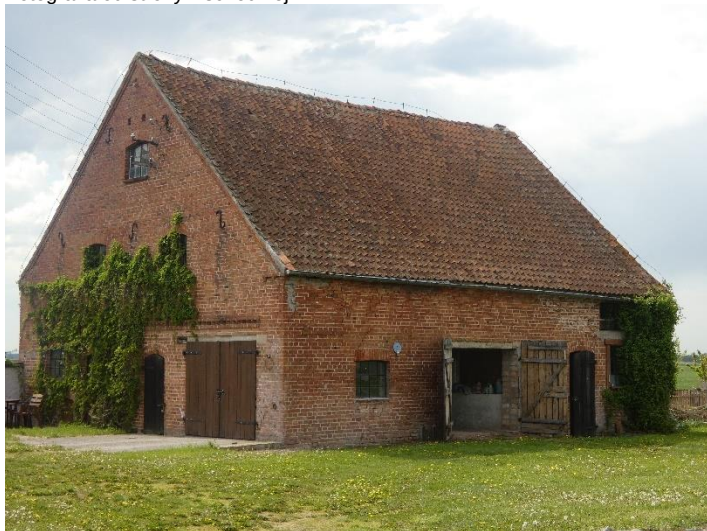
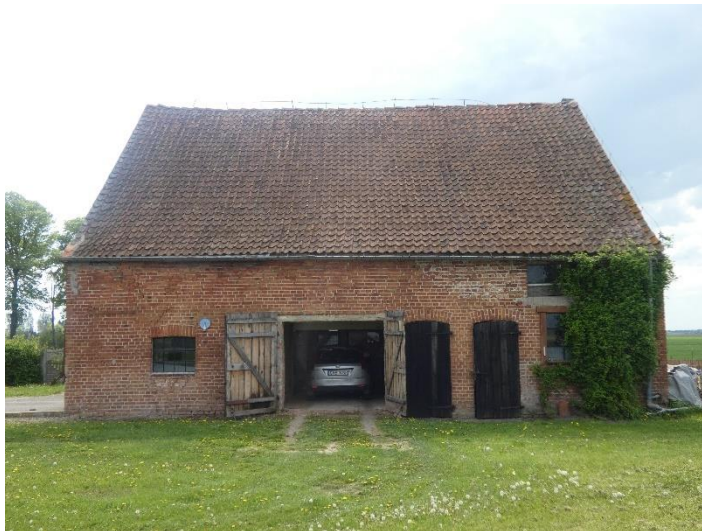
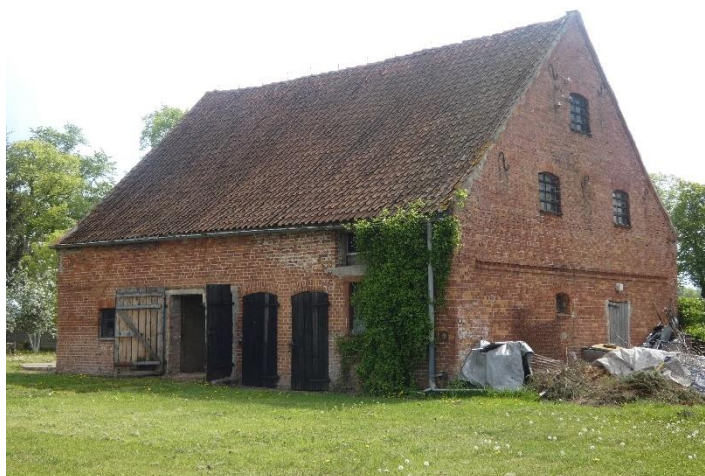
**Złotowo 56**

7. Fotografia z opisem wskazującym orientację w stosunku do sąsiednich terenów lub stron świata albo mapa z zaznaczonym stanowiskiem archeologicznym  
Fotografia od strony wschodniej

Prostopadłościenna bryła o dużej kubaturze przykryta wysokim dachem dwuspadowym pokrytym holenderką. Podmurówka z cegły. Ściany murowane z cegły ceramicznej palonej, elewacje opracowane w cegle. Deskowe drzwi i wrota. Zachowane metalowe wielopolowe okna.

Stan zachowania: 4 – dobry.  
Zalecane oczyszczenie dachówki, kontrolowanie rozrostu roślinności na elewacji. Zalecane zachowanie historycznej stolarki okiennej i drzwiowej. Zalecane zachowanie historycznej bryły budynku, prowadzenie bieżących prac konserwatorsko-remontowych.
