# GMINNA EWIDENCJA ZABYTKÓW NIERUCHOMYCH GMINY STARE POLE

STARE POLE, 2023 R.

**GEZPRO**  
*Daniel*  
*Wiśniewski*

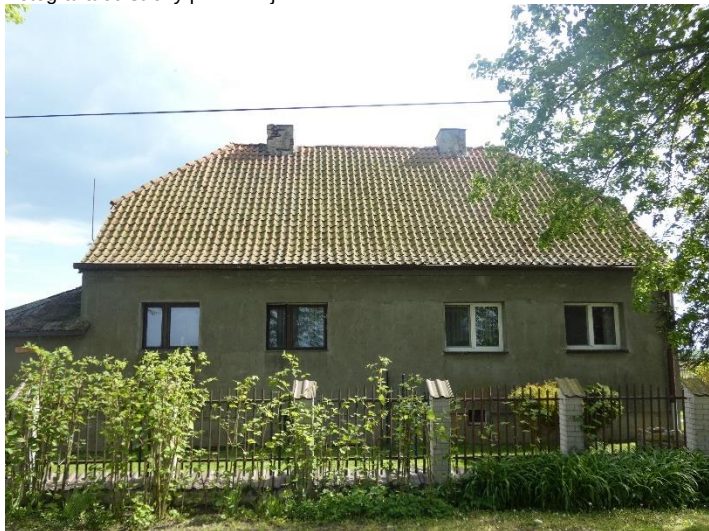
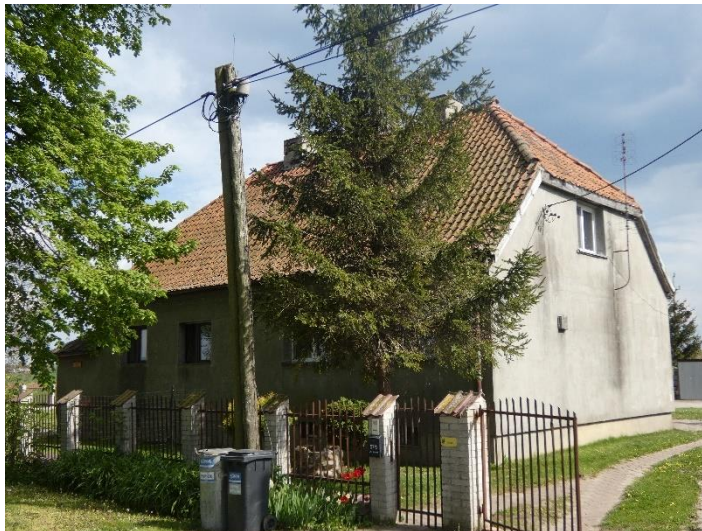
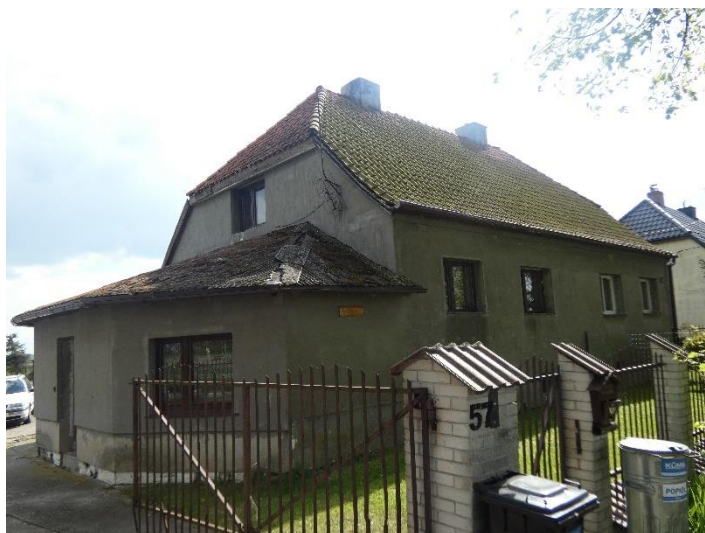
**Złotowo 57**

7. Fotografia z opisem wskazującym orientację w stosunku do sąsiednich terenów lub stron świata albo mapa z zaznaczonym stanowiskiem archeologicznym  
Fotografia od strony północnej

Parterowa bryła z częściowo użytkowym poddaszem przykryta dachem naczółkowym pokrytym holenderką, przy elewacji szczytowej od wschodu murowany i tynkowany ganek z osobnym daszkiem. Podmurówka z cegły, później otynkowana. Ściany murowane z cegły ceramicznej palonej, ocieplone styropianem, wtórnie otynkowane. Wymieniona stolarka okienna i drzwiowa na współczesną, po 2000 r. – zmodernizowany.
