PROJEKT BUDOWLANY

Remont kościoła parafialnego w Królewie
dz. nr 93/1, Królewo 27, 82-220 Stare Pole
jednostka i obręb ewidencyjny: 220908_2.0009.AR_1

1. CZĘŚĆ OPISOWA: 1.1. Opis projektu zagospodarowania działki 1.2. Opis techniczny projektu budowlanego remontu 1.2.1. Inwentaryzacja 1.2.2. Ocena stanu technicznego więźby dachowej 1.2.3. Analiza nośności konstrukcji stropu i sposób wzmocnienia 1.2.4. Opis przyjętych rozwiązań projektowych 1.2.5. Plan diagnostyki rys 1.2.6. Naprawa murów w obrębie wieży 1.2.7. Badania geotechniczne 1.2.8. Postanowienia ogólne 2. ZAŁĄCZNIKI: 2.1. Program prac konserwatorskich kościoła pw. św. Mikołaja w Królewie, autor: B. Jesionowski 2.2. Serwis fotograficzny 2.3. Decyzja Pomorskiego Wojewódzkiego Konserwatora Zabytków 3. POZOSTAŁE DOKUMENTY: 3.1. Oświadczenie o sporządzeniu projektu bud., 3.2. Uprawnienia budowlane i zaświadczenia izby samorządu zawodowego. 4. INFORMACJA BIOZ.	5. CZĘŚĆ RYSUNKOWA: rys. 1 Plan sytuacyjny 1:500 rys. 11 Inwentaryzacja stanu murów - elewacje zachodnia i wschodnia 1:100 rys. 12 Inwentaryzacja stanu murów - elewacja północna 1:100 rys. 13 Inwentaryzacja stanu murów - elewacja południowa 1:100 rys. 14 Inwentaryzacja stan

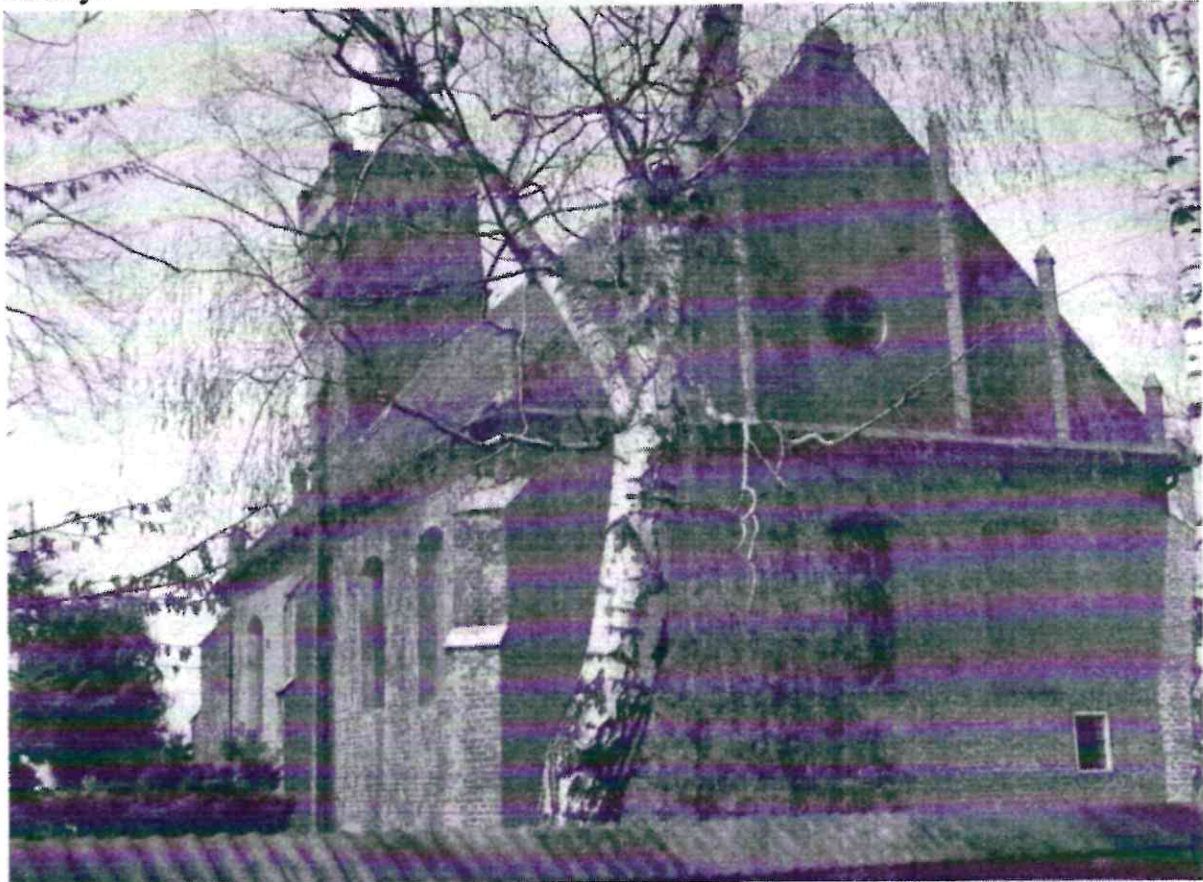
Na wieży widoczne są zniszczenia wywołane ostrzałem artyleryjskim oraz karabinowym zimą 1945 roku. Najwięcej jest ich na elewacjach wschodniej (ponad połacią dachową) oraz południowej. Ostrzał ten spowodował także zniszczenie w tym miejscu tarczy zegara. Brak jest powodem znacznych ubytków substancji muru, niektóre z cegieł grożą wypadnięciem ze struktury ściany.

Widok świątyni od wschodu

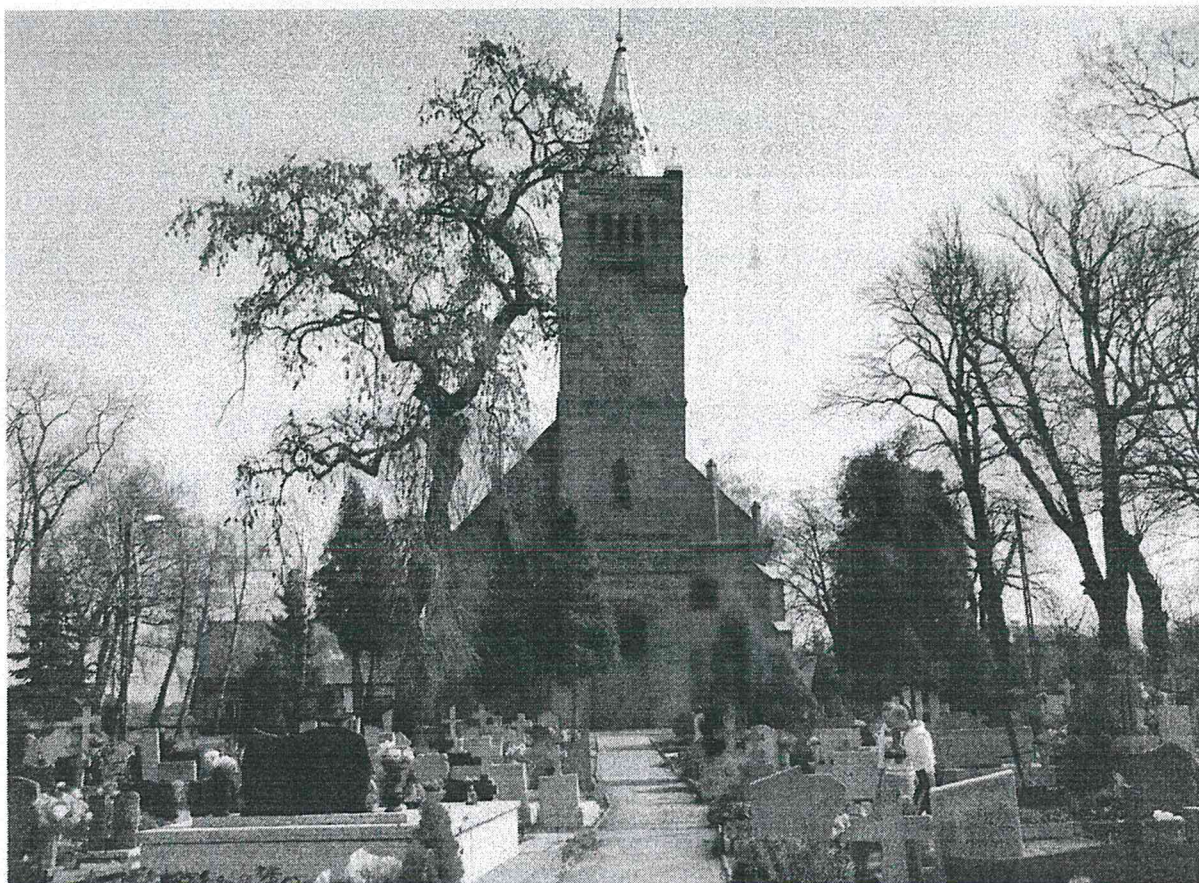
Widok kościoła od zachodu

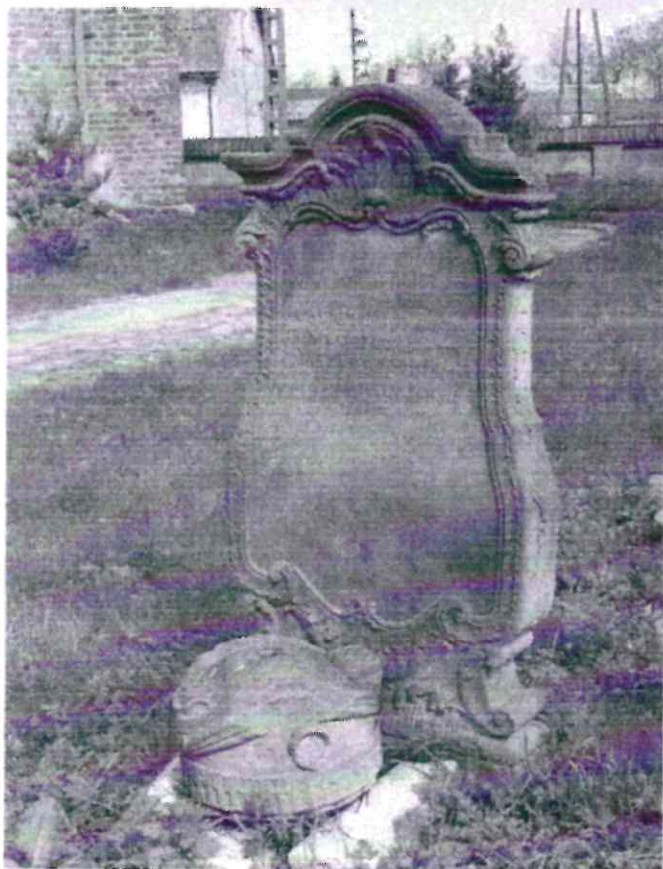
ZABYTKOWE NAGROBKI CMENTARNE

Na cmentarzu przykościelnym znajduje się zespół barokowo – klasycystycznych nagrobków z przełomu XVIII/XIX wieku. Wszystkie one wymagają przeprowadzenia zabiegów konserwatorskich. Ich zakres oraz zastosowane technologie konserwatorskie winien określić specjalista w zakresie konserwacji kamienia.

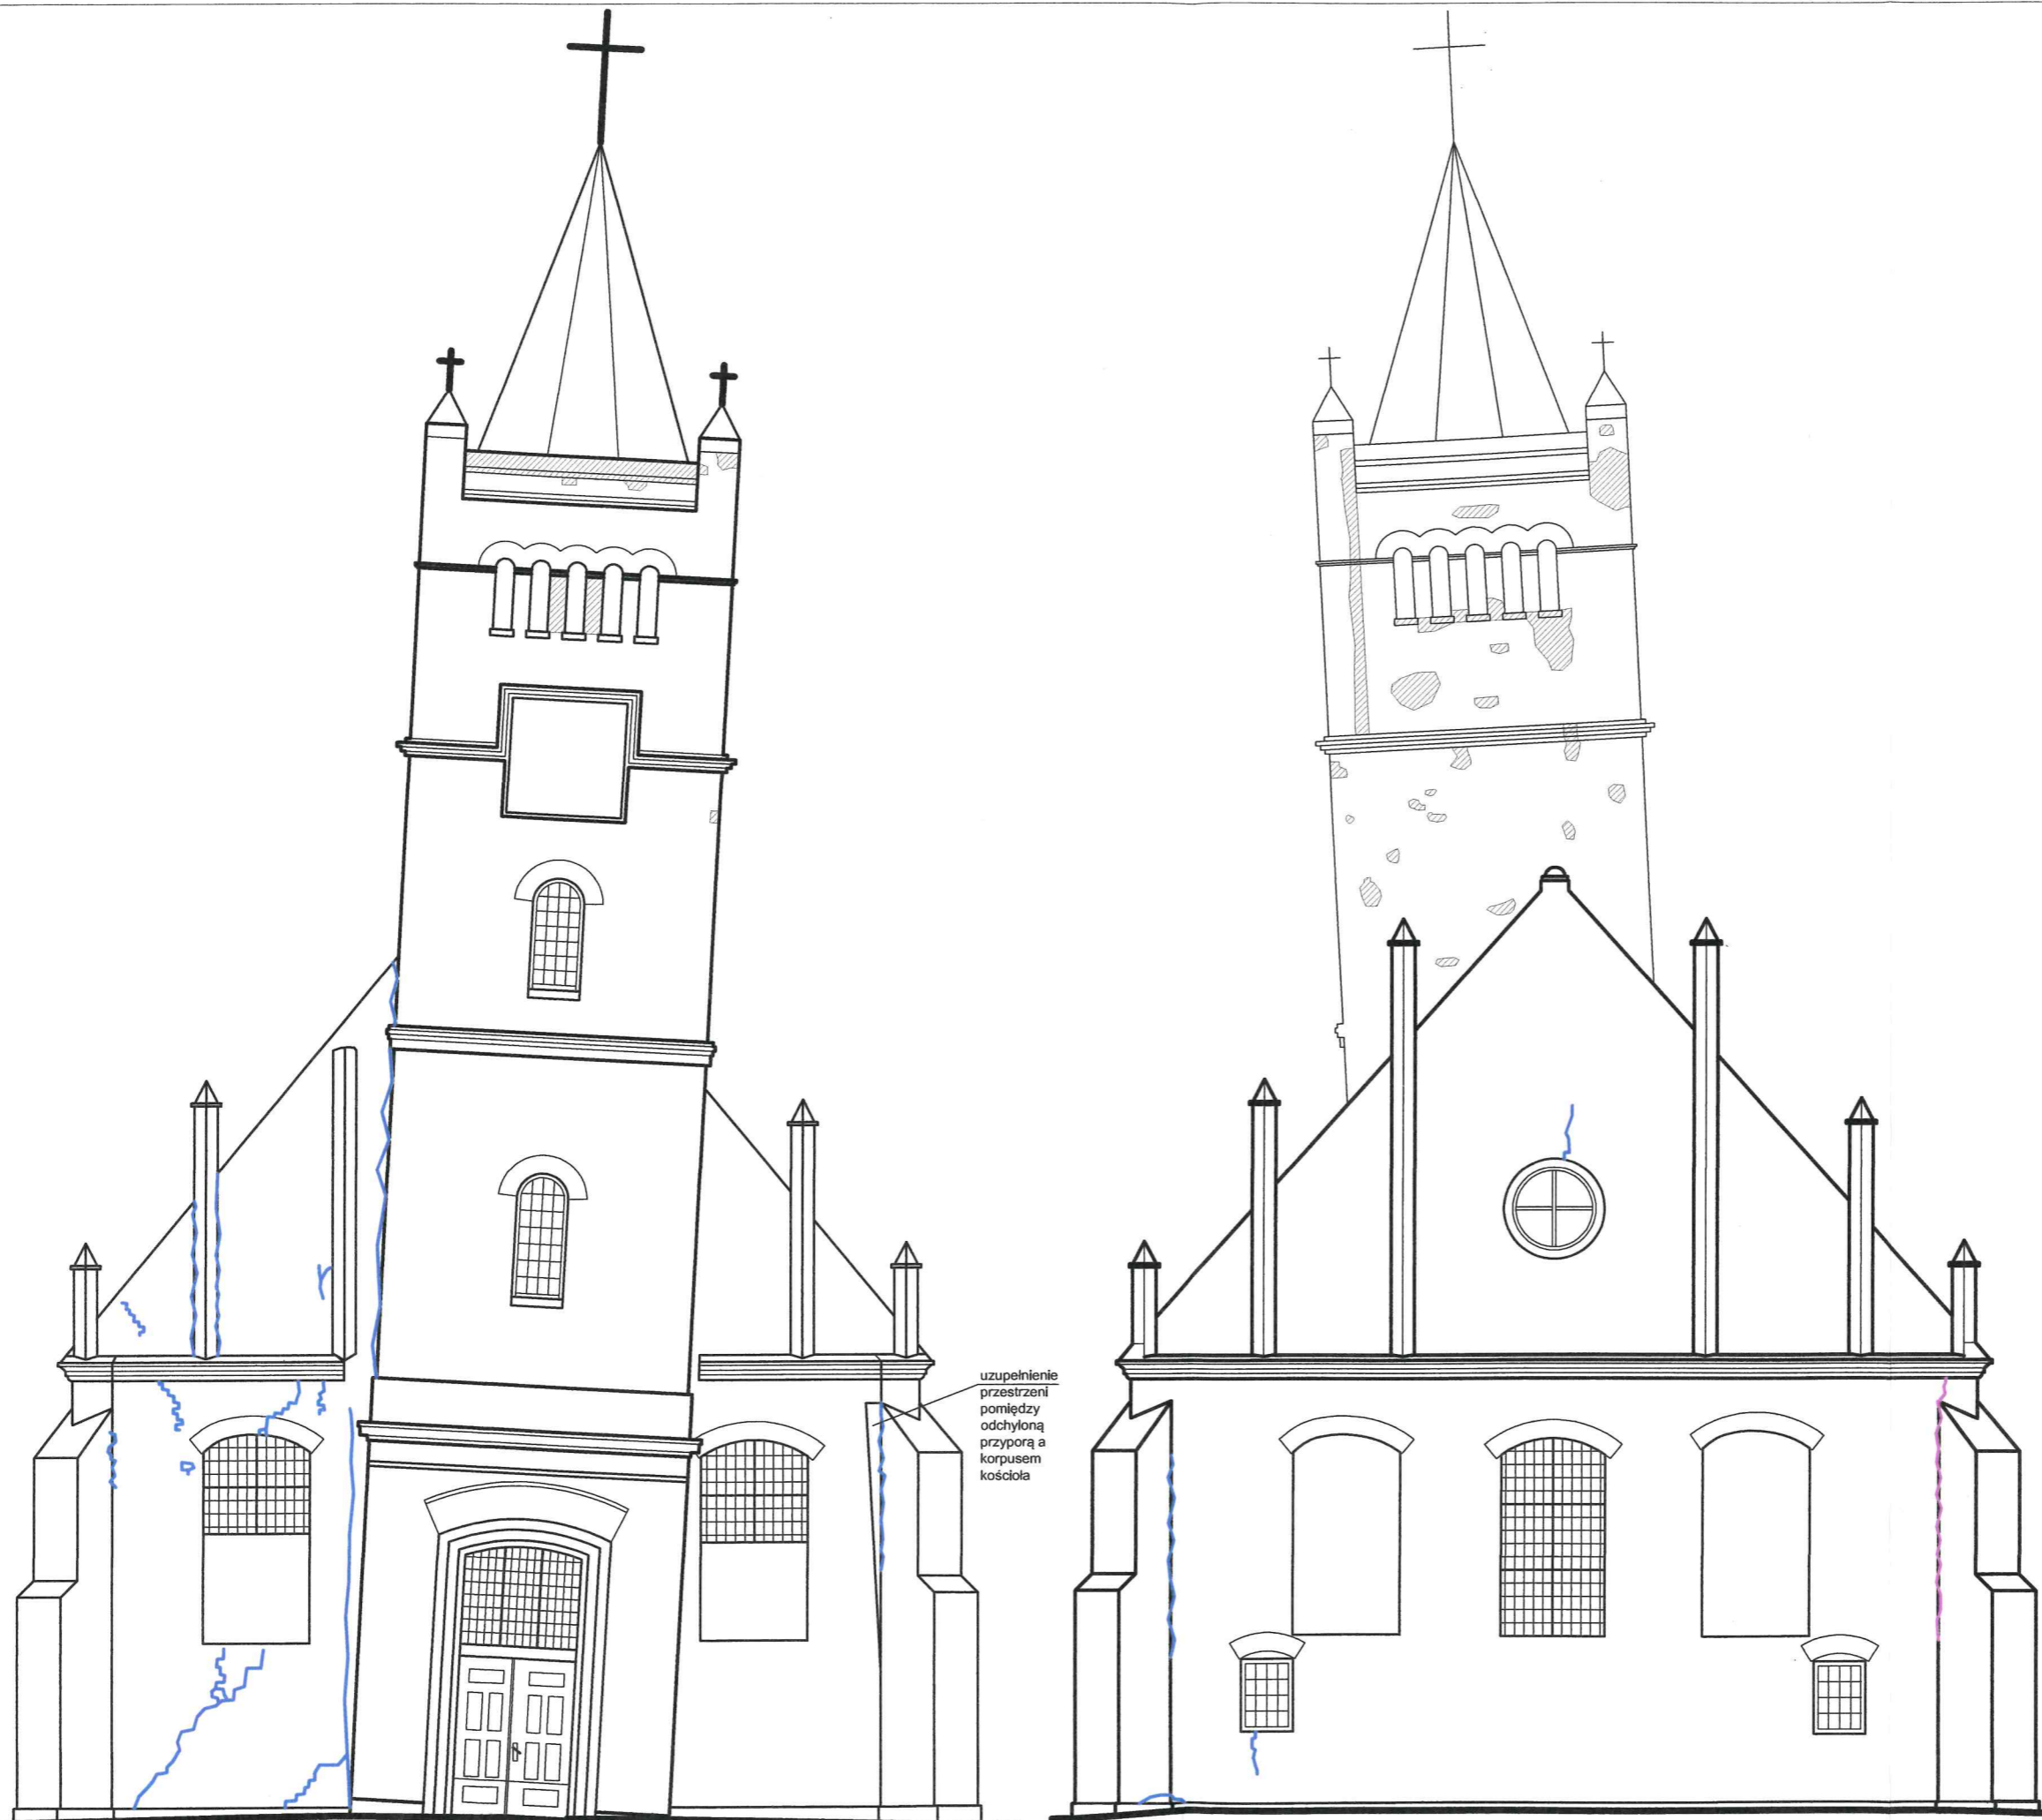
uszkodzenia lica muru (grozi dalszym odpajaniem)

uzupełnienie przestrzeni pomiędzy przyporą a korpusem kościoła
